**Rapport**  
**Boom Effect Analyse**  
**Vinkenhofjes, Nuenen**

| Titel | : Boom Effect Analyse Vinkenhofjes, Nuenen |
| Datum rapport | : 28-8-2023 |

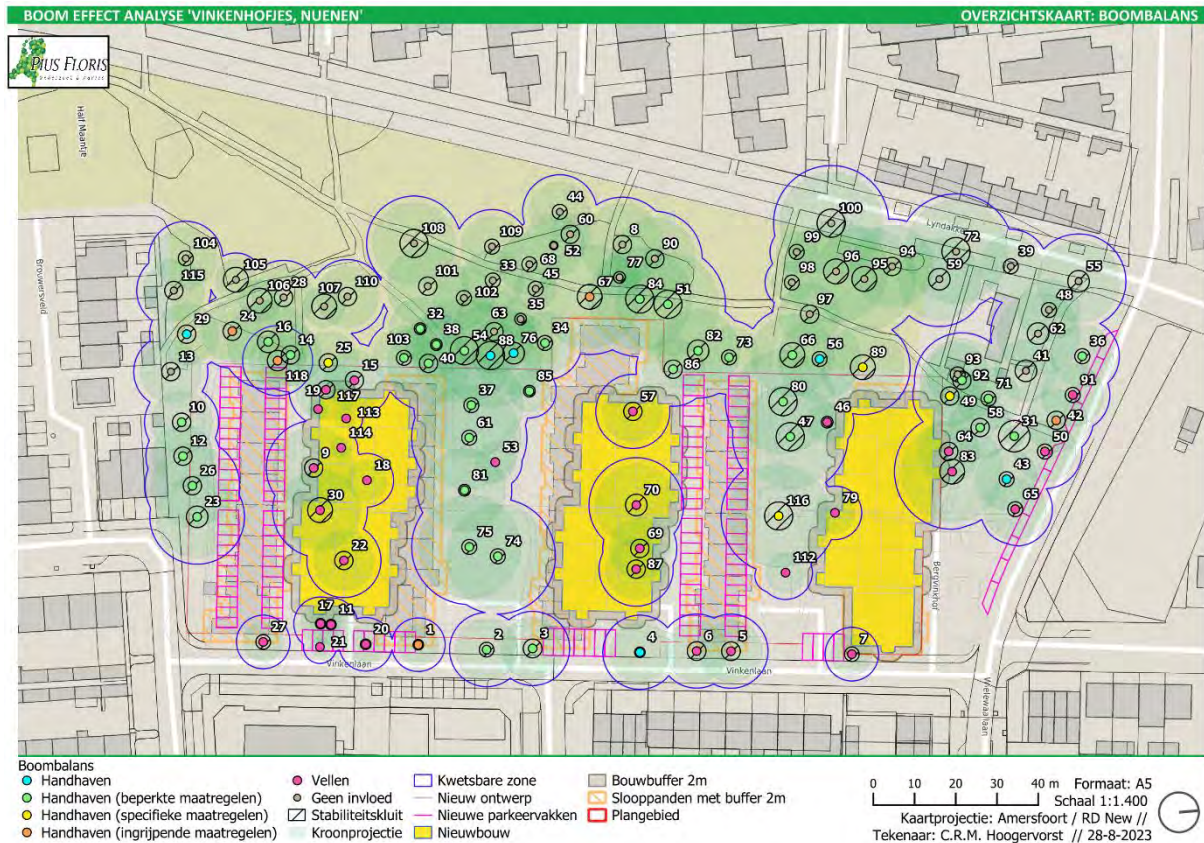
**Afbeelding 11: Overzichtskart Boombalans.**

In Tabel 6 is de boombalans te vinden voor de bomen in de invloedssfeer van het project. Door het nemen van ingrijpende maatregelen zijn 5 bomen duurzaam te handhaven. Voor de duurzame handhaving van 4 bomen zijn specifieke maatregelen noodzakelijk. 30 bomen zijn niet te behouden als gevolg van ruimtelijk beslag.
