**Rapport**  
**Boom Effect Analyse**  
**Vinkenhofjes, Nuenen**

| Titel | : Boom Effect Analyse Vinkenhofjes, Nuenen |
| Kenmerk | : PRDLB23-00155 |
| Datum rapport | : 28-8-2023 |

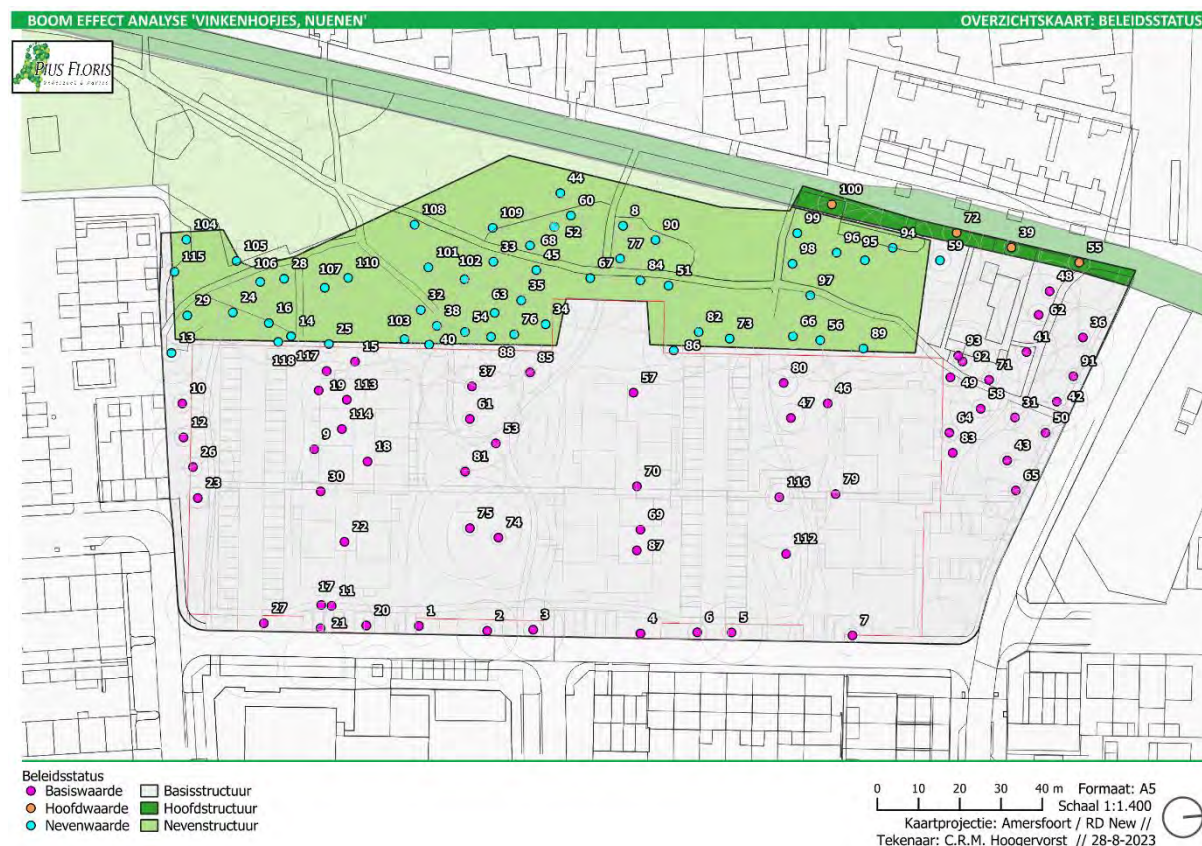
**Afbeelding 2: Overzichtsk kaart boomwaarde zonerings.**

Binnen het plangebied hebben vier bomen een monumentale status binnen het boombeleid van Gemeente Nuenen, dit betreft drie zomereiken die onderdeel zijn van de hoofdstructuur van de Lyndakkers. Naast de

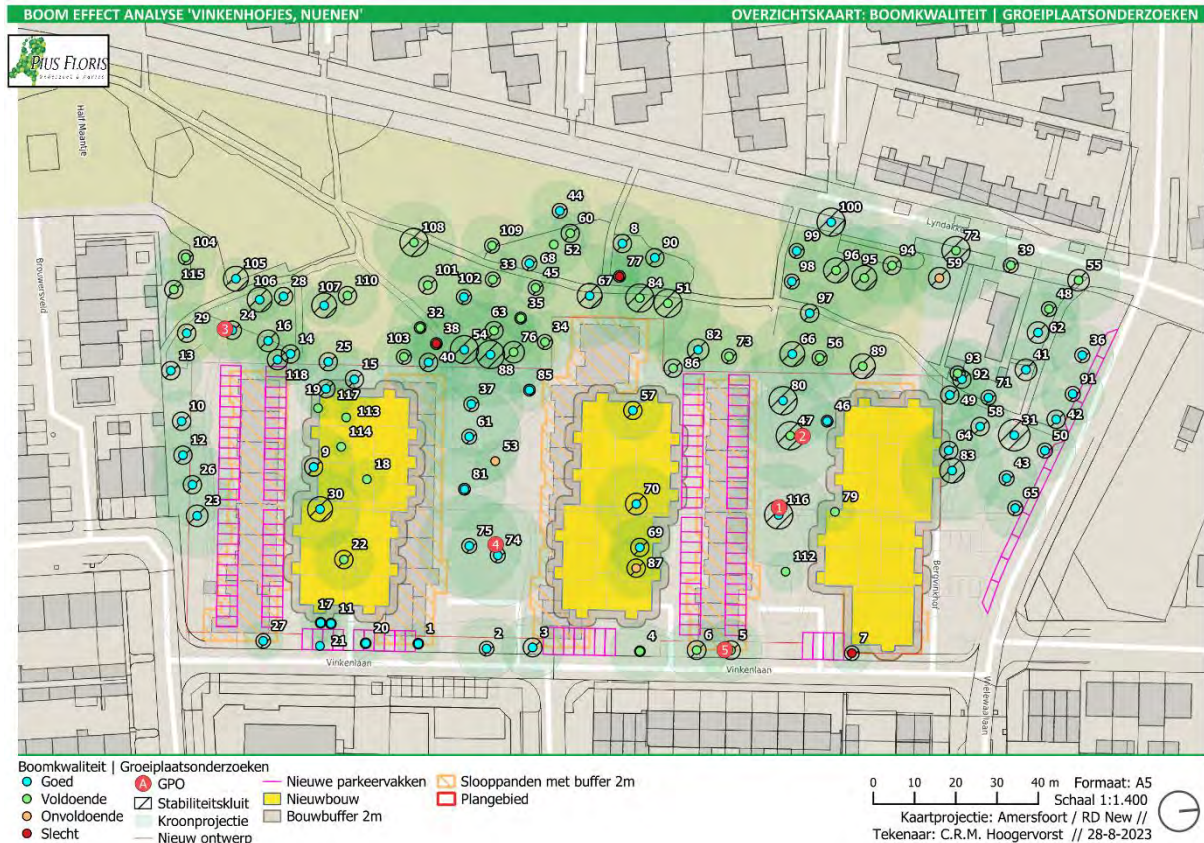
Afbeelding 4: Groeiplaatsonderzoeken (GPO) en boomkwaliteit.

Verspreid over het plangebied zijn 5 grondboringen en/of profielsleuven gegraven om inzicht te krijgen in de huidige groeiplaatsomstandigheden en beworteling. Profielsleuven zijn gegraven ter hoogte van voorziene ondergrondse knelpunten en weergegeven in afbeelding 4.

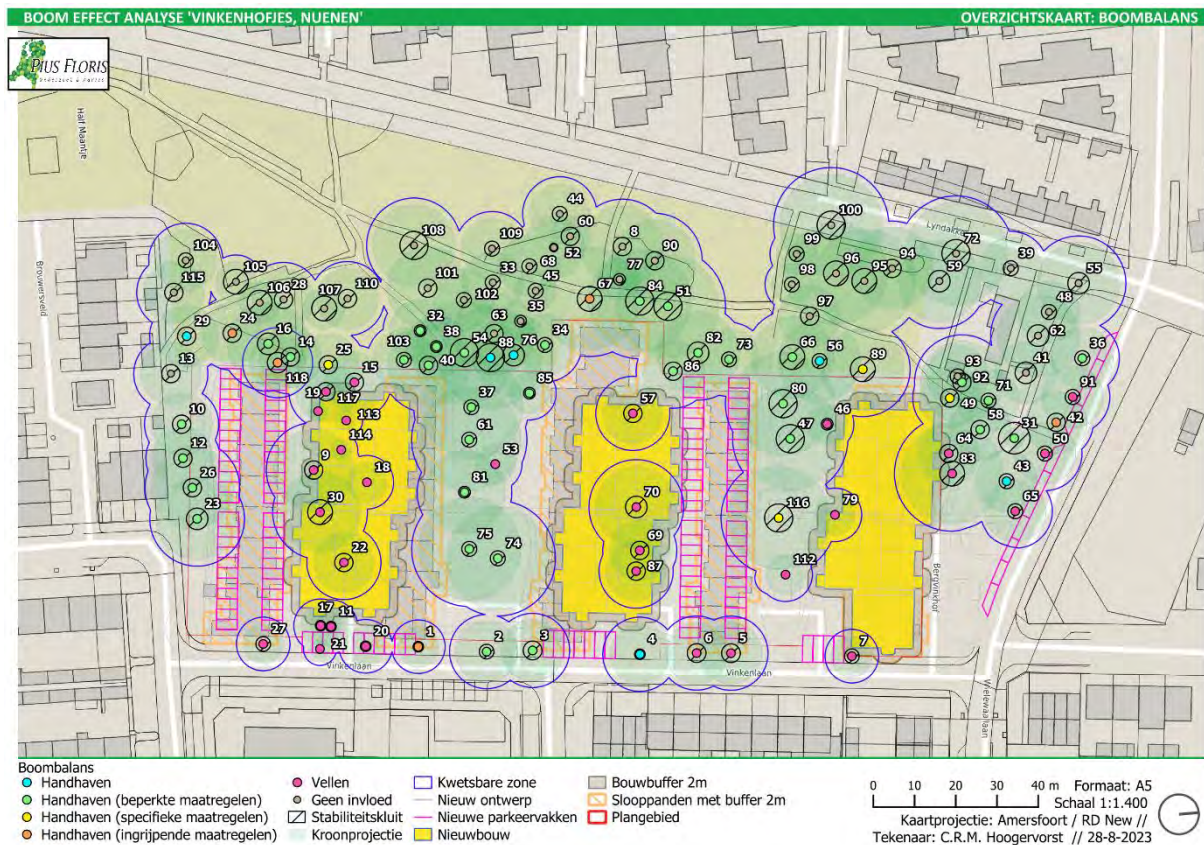
**Afbeelding 11: Overzichtskart Boombalans.**

In Tabel 6 is de boombalans te vinden voor de bomen in de invloedssfeer van het project. Door het nemen van ingrijpende maatregelen zijn 5 bomen duurzaam te handhaven. Voor de duurzame handhaving van 4 bomen zijn specifieke maatregelen noodzakelijk. 30 bomen zijn niet te behouden als gevolg van ruimtelijk beslag.
