# **Beheersplan 2017-2022; advies m.b.t. parkherstel**

objectnummer GWN10100

## **Groot Bijsterveld**

Montfortlaan 12  
5688 NM Oirschot

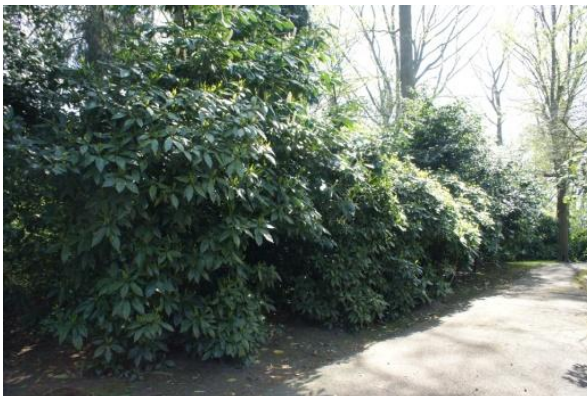
Afb. 4.3.6 en 4.3.7 Grote groepen Aucuba in plaats van groepen rododendron.

- Herstel van de historische heesterlaag, met name het verwijderen van overmatige Laurierkers Aucuba en bamboe; in stand houden door verjonging, versterking van de beplantingen door het aanbrengen van groepen rododendron en bloeiende heesters.

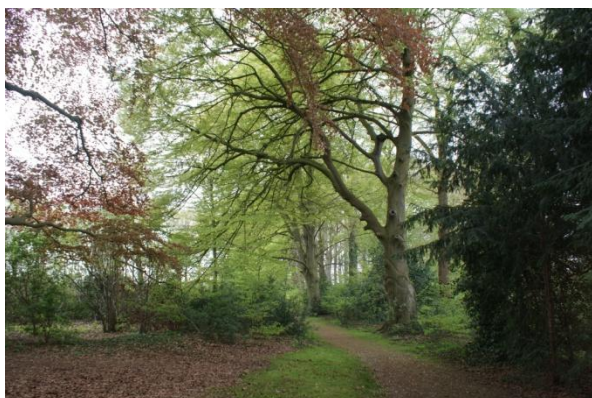
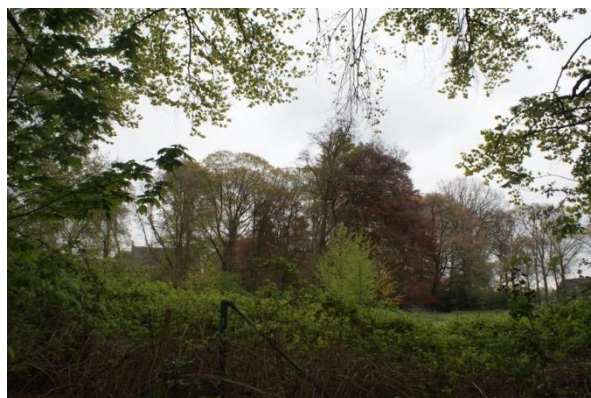
Afb. 4.4.6 en 4.4.7 Geen zicht vanaf de paden op de parkweide en de overige aanleg door opslag en verruiging langs de randen.

- Vrijstellen van de opslag in de parkweide en langs de randen.
- Herstel van de padenstructuur rond de parkweide en handhaving 'middenpad' gebaseerd op de historische situatie.

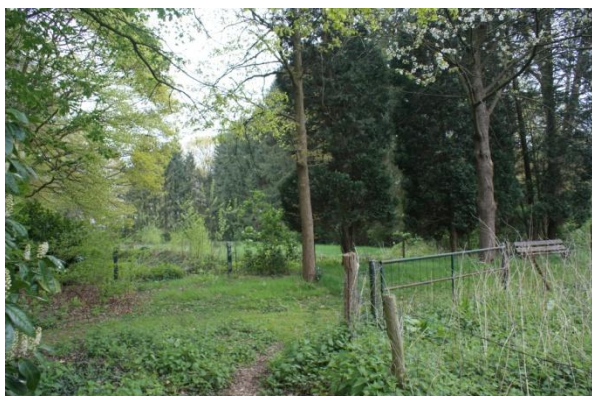
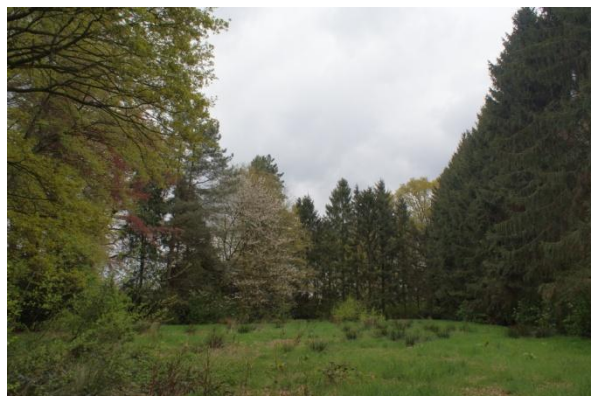
Afb. 4.4.8 en 4.4.9 Noordelijke deel vanaf het middenpad; recente aanplant en rijen met coniferen verstoren de diagonale zichtas met als 'point de vue' - de Lourdesgrot.

- Herstel van de parkweide en diagonale zichtas naar de situatie uit 1900, door het verwijderen van de opslagbomen en de recente aanplant door de Montfortanen na 1950, die ongewild afbreuk doen aan het originele ontwerp dat in landschapsstijl is aangelegd.

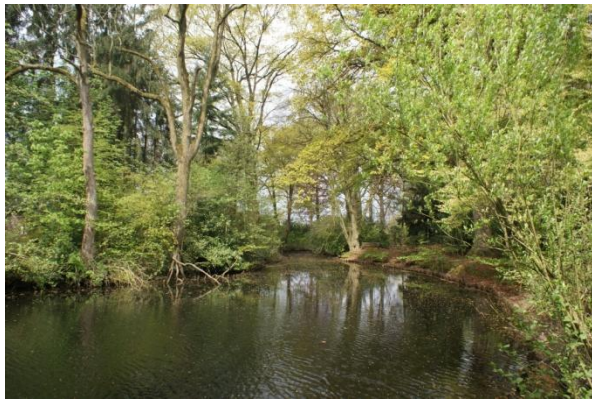
Afb. 4.5.4 en 4.5.5 Zichten over de vijver; oeverlijn en taluds met opslag van boom- en struikvormers beperken het zicht op - en de relatie met, de andere delen van de parkaanleg

- Vrijstellen van de taluds en oeverlijn door het verwijderen van opslagbomen en recent aangeplante bomen en heesters.
- Baggeren<sup>15</sup> van de waterpartijen en aansluitend herstel van de beschoeiing.

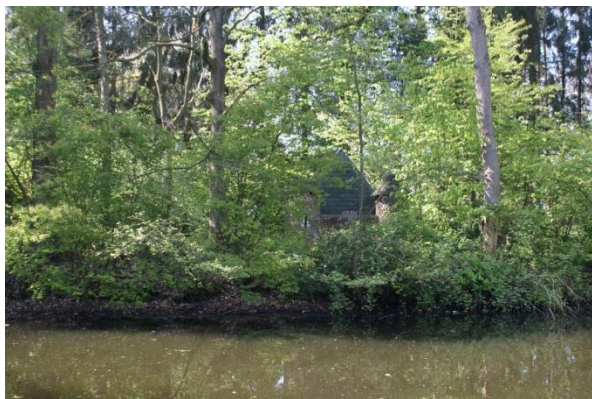
Afb. 4.5.6 en 4.5.7 De omgeving van de 'Zwanenburcht'; verstoord zicht over vijver in de richting van de huidige 'boerderij' en omgekeerd met de parkweide.

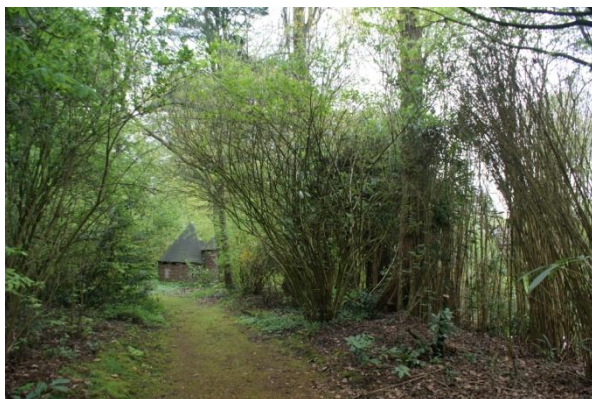
Afb. 4.5.8 en 4.5.9 Recente aanplant van bamboe verstoort het zicht op het verbrede deel van de vijver.

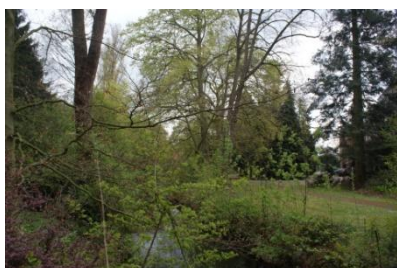
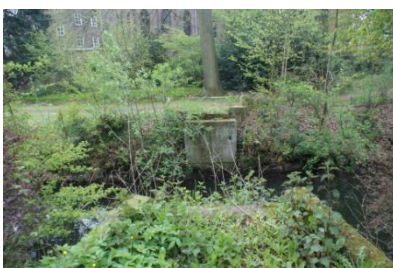
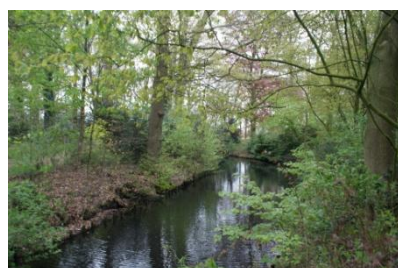
Afb. 4.5.10, 4.5.11 en 4.5.12 Zicht vanaf de voormalige brug op de aanleg achter het kasteel en zicht naar het zuidelijke deel van de vijver; opslag beperkt de visueel ruimtelijke beleving van vijver als structureel element van de landschappelijke aanleg.

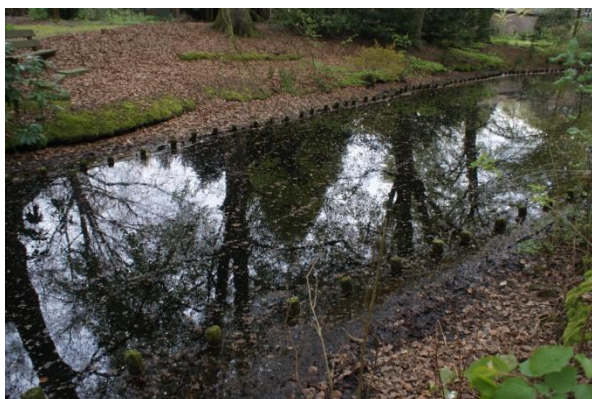
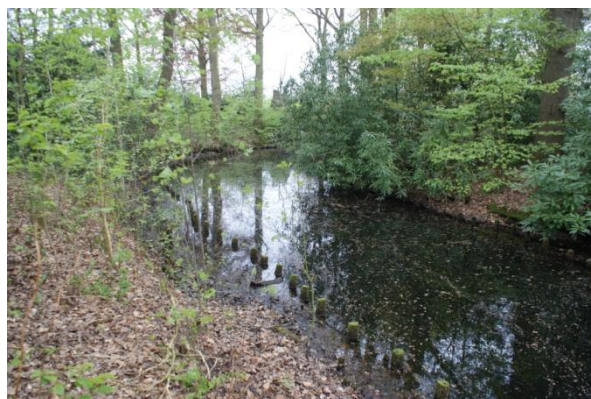
Thans verkeert de beschoeiing in een matige staat. Door fluctuatie van de waterspiegel en het grotendeels verdwijnen van de beschoeiing is de oeverbelijning vervaagd.

In de huidige situatie staat het waterpeil onder niveau; de resterende delen en palen van de beschoeiing liggen boven het 'oorspronkelijke' waterpeil en tussen het huidige talud (insteek walkant) en de beschoeiing is een soort van 'banket' ontstaan door afkalving van de oorspronkelijke oever; met als gevolg bodemverhoging door het inziigende zand en humus. Door ophopingen van blad en takhout worden de waterpartijen plaatselijk sterk belemmerd in de watervoerendheid.

Afb. 4.5.14 en 4.5.15 Restanten van de beschoeiing; duidelijk zichtbaar de rand in de oever van het oorspronkelijke waterpeil.

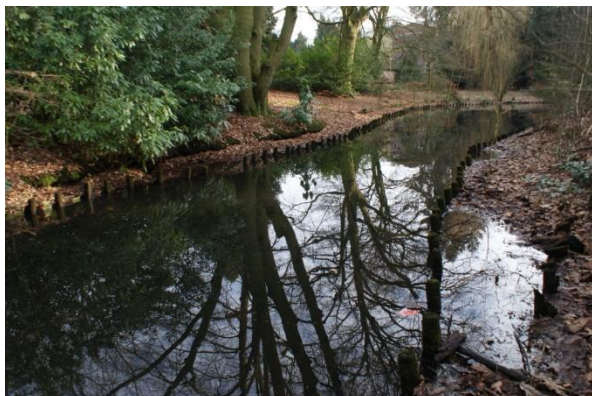
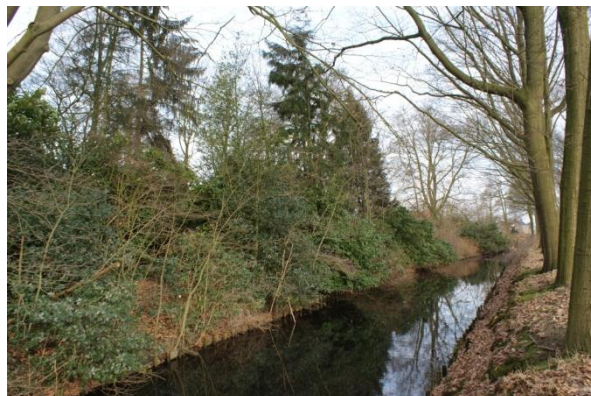
Afb. 4.5.16 en 4.5.17 Vervaging van de oeverblijning en uitspoeling van de oever. Afbeelding rechts - het deel van de vijver langs de Montfortlaan.

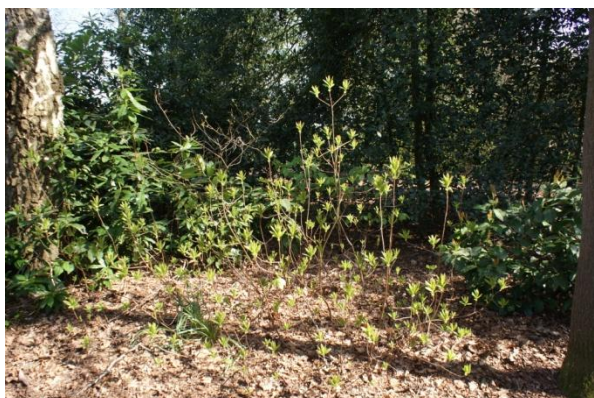
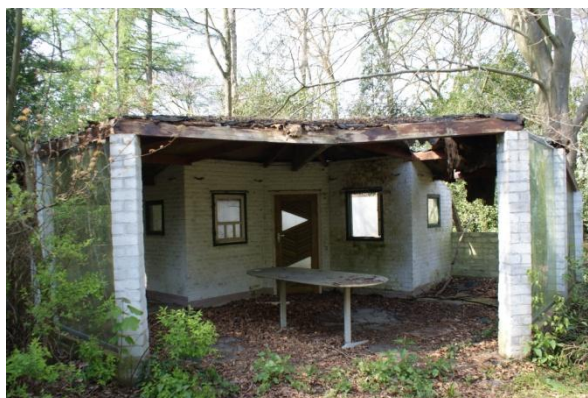
Afb. 4.6.11 en 4.6.12 Azalea's op de voorgrond van groepen groenblijvende taxus en hulst; de volière in deplorabele staat.

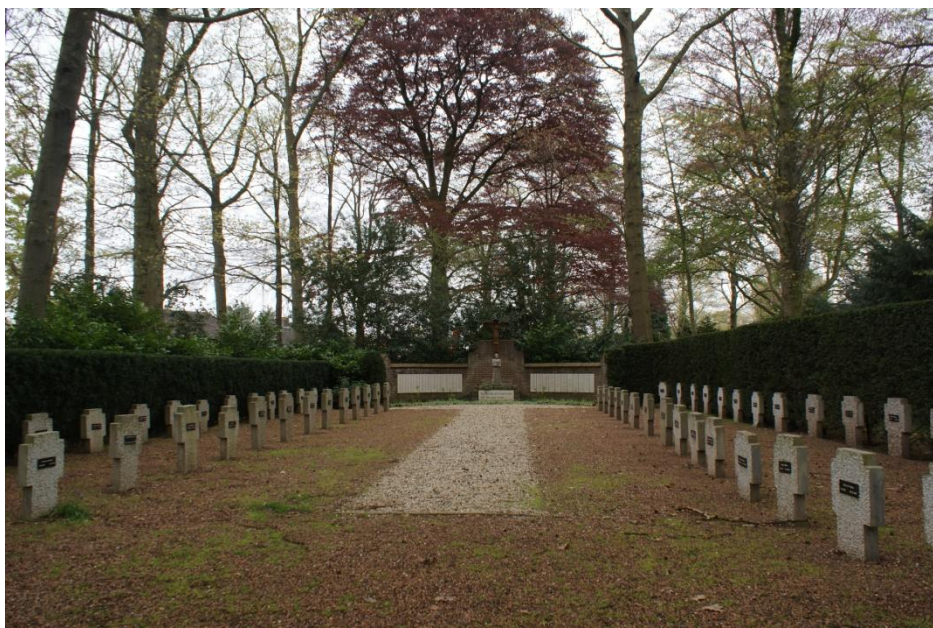
Afb. 4.7.1 De begraafplaats vanaf de toegang.

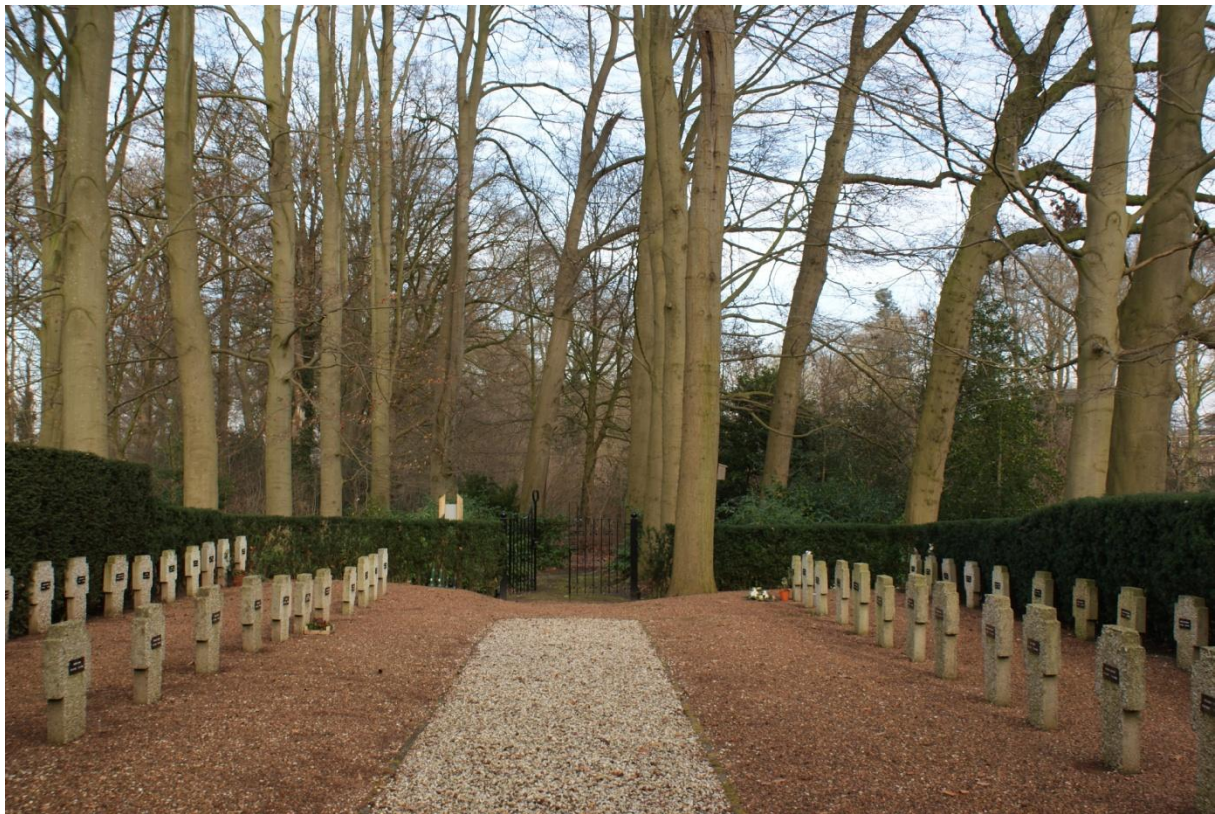
Afb. 4.7.2 Zicht op de toegang; de begraafplaats omgeven door een taxushaag en omringd door monumentale bomen binnen de landschappelijke aanleg.

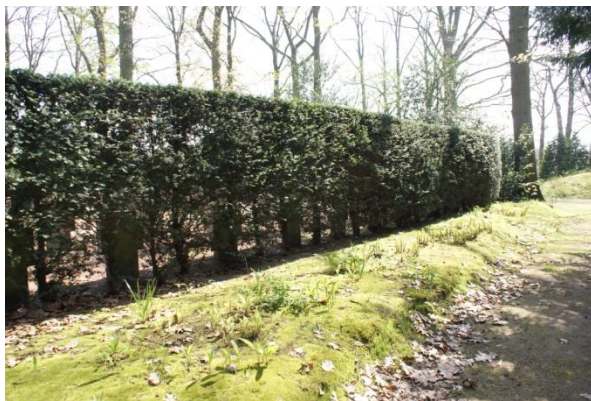
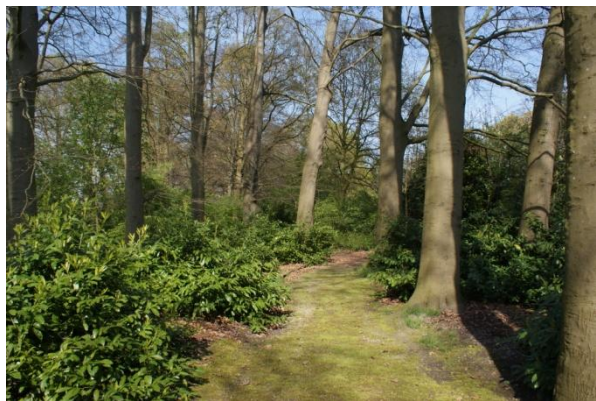
Afb. 4.7.3 en 4.7.4 Smalle strook met vaste planten en stinze flora aan de buitenzijde van de haag en heestergroepen van Laurierkers.

- Verwijderen van bomen met gevaarstelling (zie ook de maatregelen bij het park) en snoei van de bomen. Bij snoei verwijderen dood hout en sturing geven via de buitenzijde van de kroon.
- Snoei van de omringende haag.
- Onderhoud van het hekwerk.
- Onderhoud van het middenpad en de toplaag van rode gravel op de graven.
- Heestergroepen gefaseerd terugsnijden en dunnen. Te fors uitgegroeide heestergroepen terugdringen ten behoeve van de transparantie. De huidige heestergroepen van Laurierkers versterken door nieuwe, vervangende aanplant van rododendron.
