## BOUWHISTORISCHE VERKENNING MET WAARDESTELLING

Doornboomstraat 5 - Middelbeers

| Omschrijving | Bouwhistorische verkenning met waardenstelling |
| Object | Woonhuis met Limonadefabriek<br>Doornboomstraat 5<br>Middelbeers |

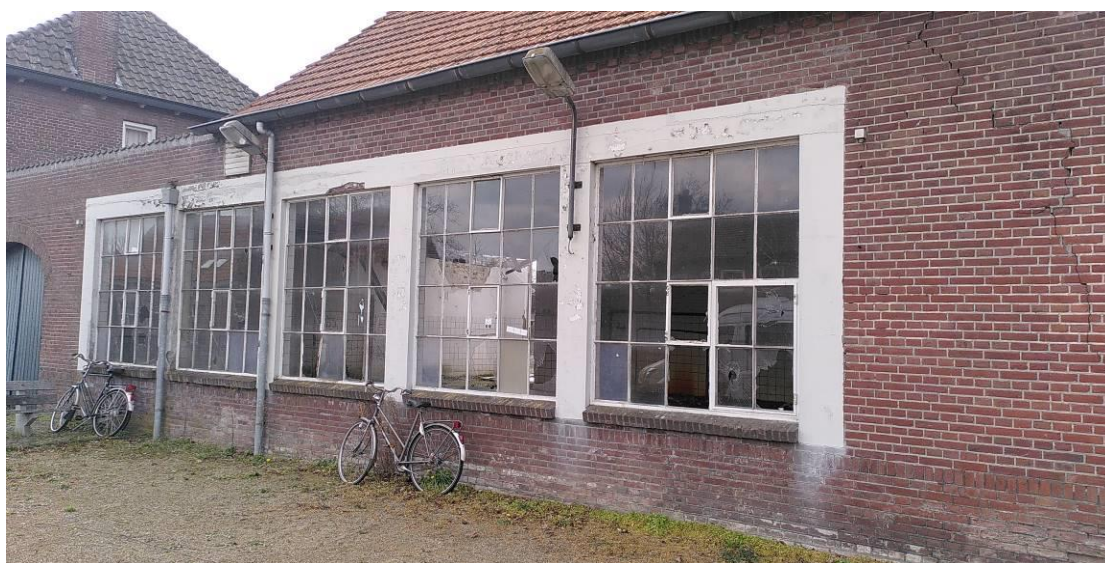
29. Limonadefabriek - voorgevel

De voormalige limonadefabriek wordt betreden door een grote poort met een korfboog die tegen de woonhuisvilla is aangebouwd. Het hoofdgebouw bestaat uit een éénlaags bouwvolume waarvan het meest noordelijke gedeelte onder een zadeldak met de noklijn parallel aan de straat. Boven de poort is een platte overkapping gesitueerd met een borstwering aan de voorzijde. Daartussen een travee met een plat dak achter de doorlopende borstwering. Het platte dak is aan de achterzijde geheel ingestort, aan de voorzijde door lekkage ernstig gehavend. Ter plaatse van de overkapping van de poortdoorgang is later een smalle meterkastruimte aangemetseld. Aan de achterzijde een onregelmatig getande bouwcontour met een lage uitbouw aan de noordzijde waardoor een enigszins L-vormige plattegrond is ontstaan. De achtergevel is eveneens ernstig gehavend door achterstalling onderhoud. Puien en afscheidingen zijn hier geheel verwijderd of ingestort.

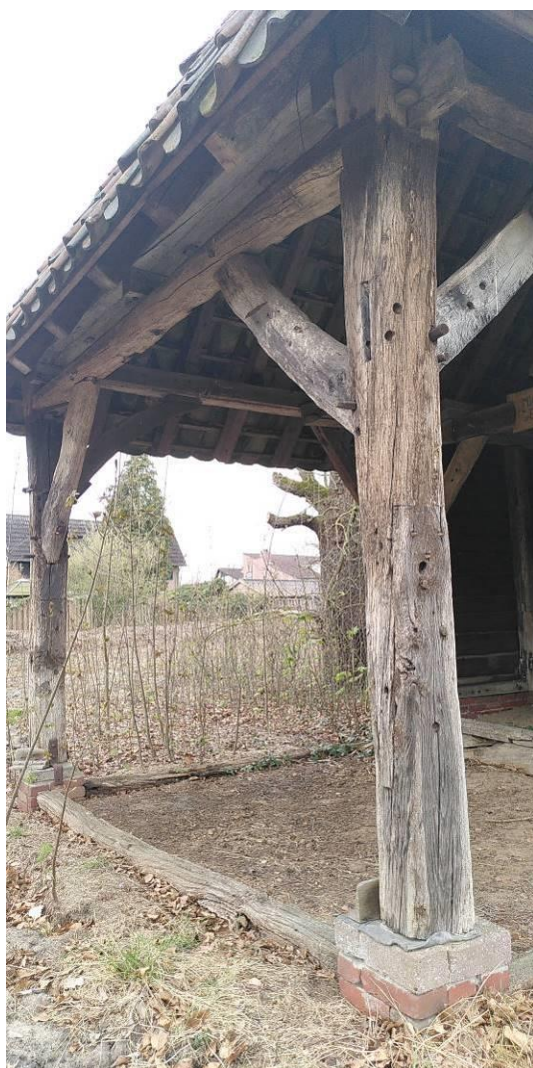
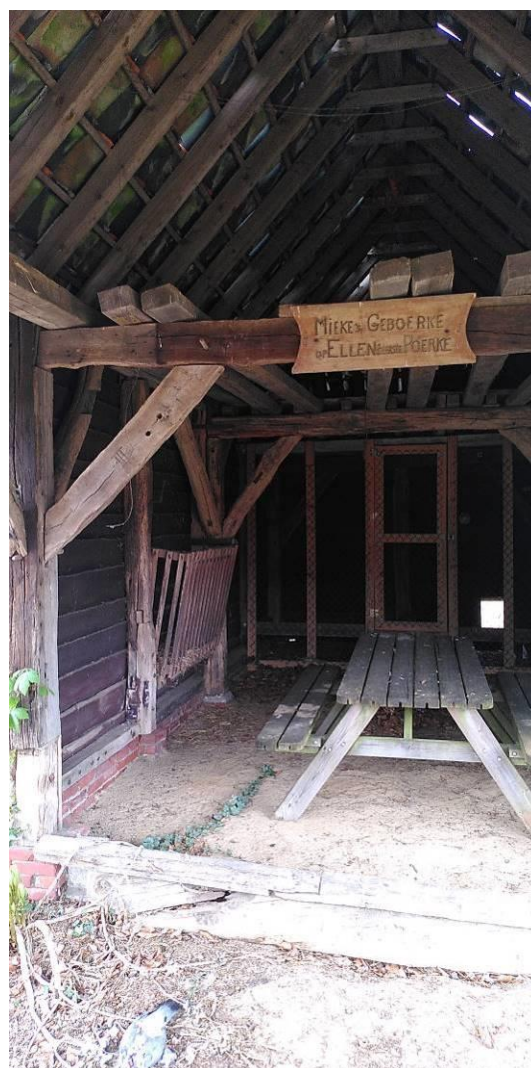
44. en 45. Hertenstal – constructie en interieur

Op het achterterrein van de voormalige brouwerij staat een in 1979 opgetrokken bouwsel welke volgens de overlevering als hertenstal in gebruik was. Mogelijk is deze stal ook gebruikt voor kangaroo's omdat de weide ook bekend stond als 'kangaroeweide'. De stal is opgetrokken uit een serie van drie oude hergebruikte ankerbalkgebinten. Hierin zijn drie opvolgende telmerken ingehakt die duidelijk later zijn aangebracht. Op de gebinten is een nieuwe sporenkap is aangebracht. Het schilddak is gedekt met hergebruikte rode en blauw gesmoorde oude holle pannen. De wanden zijn uitgevoerd met gepotdekselde schaaldelen. Het bouwsel is gefundeerd op nieuwe metselwerkpoertjes. In het interieur hangt een houten plaquette met de tekst : 'Mieke's Geboerke op Ellen's eerste Poerke +AD+ 1979'.

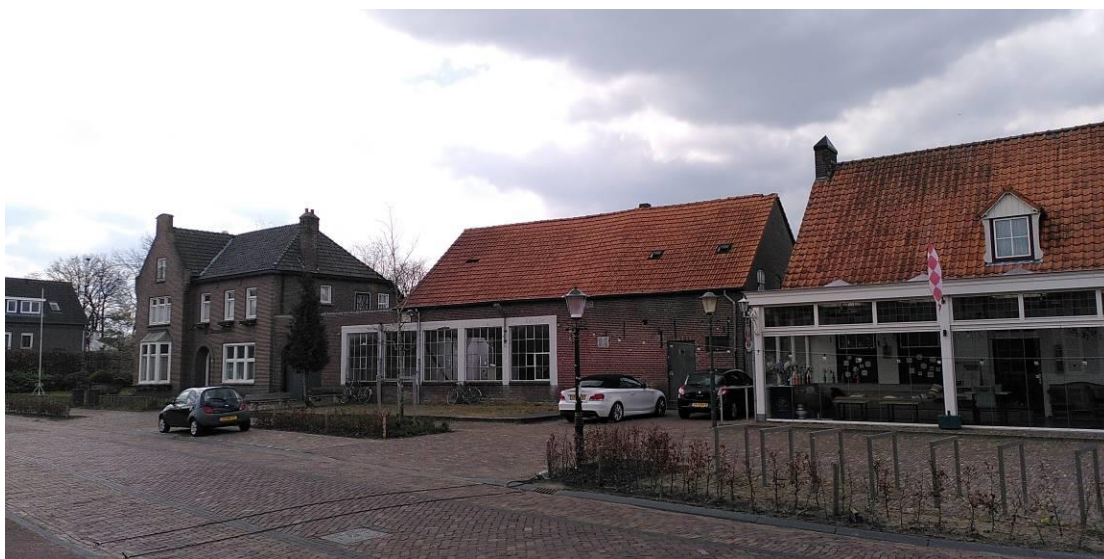
47. Villa en limonadefabriek gezien vanuit de Doornboomstraat, rechts café-zaal De Doornboom
