**Actualisatie Boomeffect Analyse**  
**Bestemmingsplan Centrum 2017, herziening 3**  
**Locatie Keiweg/Ridderstraat**  
**Oosterhout**

Datum: 11 oktober 2024  
Versie 8

| Kenmerk | : PFOA24 -00338 |

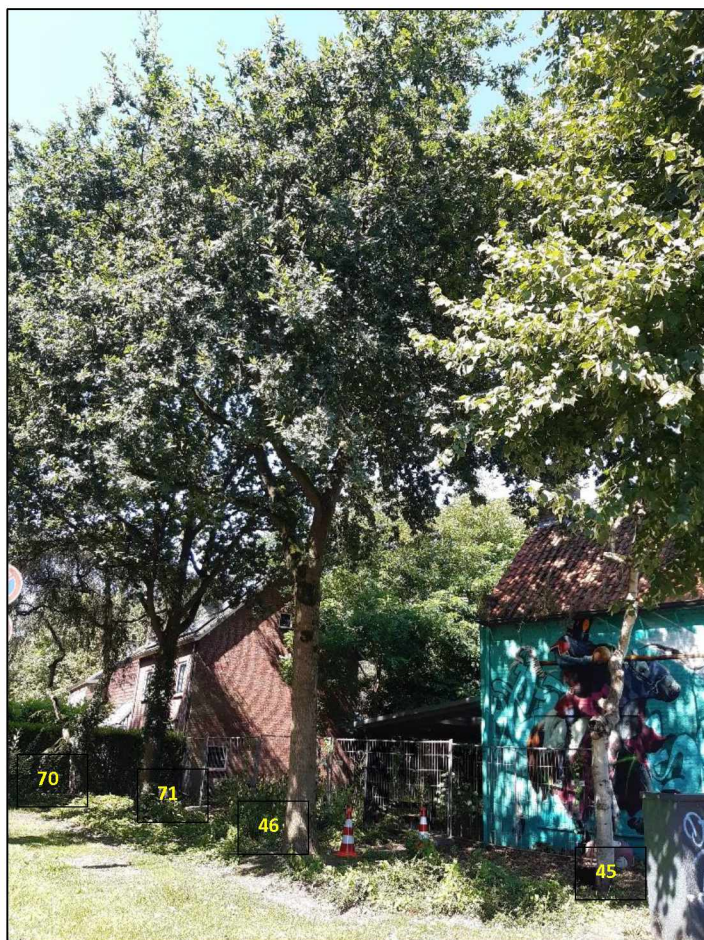
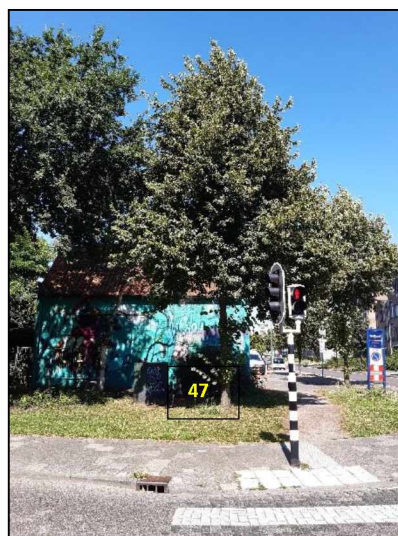
**Afbeelding 6:** De bomen aan de zijde van de Ridderstraat.  
Woning links op buurperceel, blauwe woning rechts op bouwperceel (te slopen).

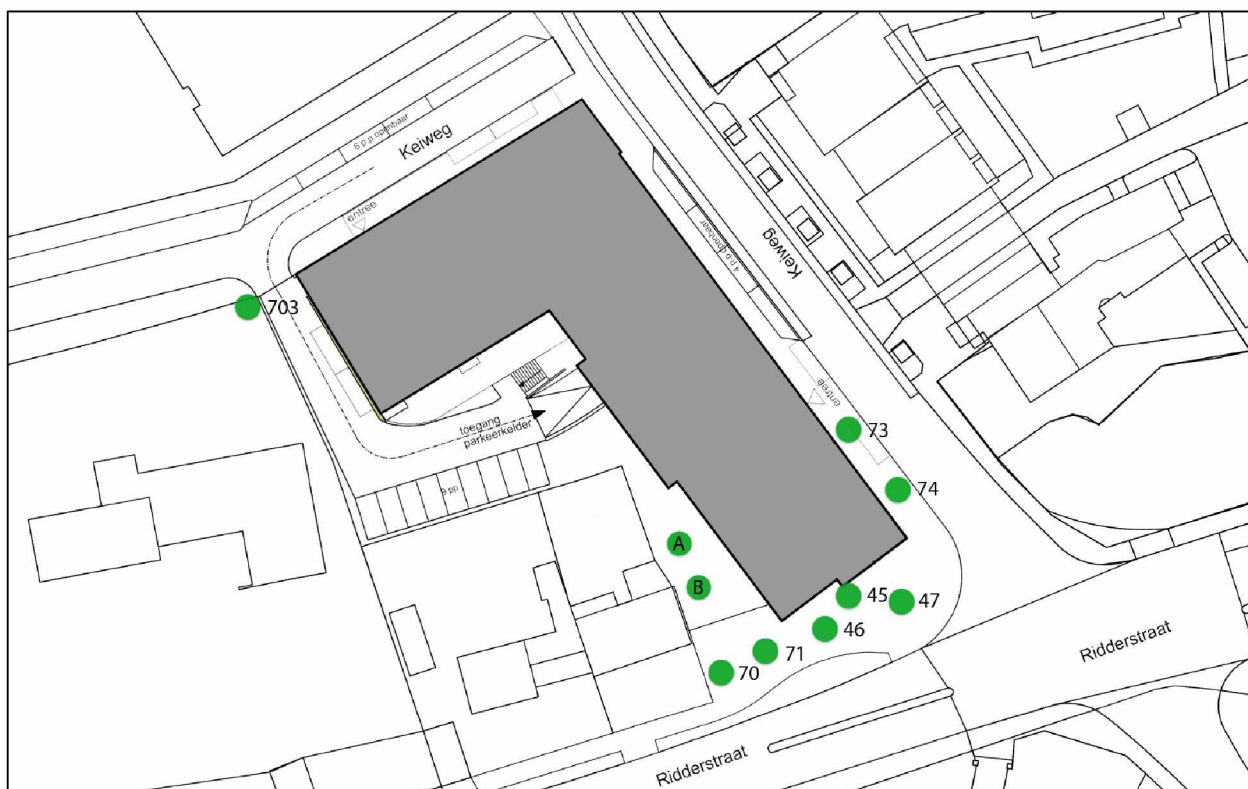
**Afbeelding 16: Het ontwerp met aanduiding bomen.**

Op basis van standplaats, de wortelprojectie en de locatie van de te ontgraven zone voor het toekomstige gebouw, zijn beschadigingen te verwachten aan de wortels en groeiplaats van de bomen 46 en 71. Bij de ontgraving van de bouwput is een buffer van 1,5 meter gebruikelijk/benodigd bij realisatie van fundering/kelder. Hiermee rekening houdend zal bij boom 46 op 1,5 meter uit het hart van de stam van de boom ontgraven worden. Deze zone maakt deel uit van het beworteld bodemvolume. Een ontgraving zal resulteren in circa 25 % verlies aan beworteld bodemvolume en wortelschade binnen de hoofdwortelstructuur (stabiliteitskluit). Bij boom 71 zal de graafafstand 2,5 meter bedragen. Deze zone maakt deel uit van het beworteld bodemvolume. Een ontgraving zal resulteren in circa 20 % verlies aan beworteld bodemvolume en wortelschade aan de wortelkluit met fijne beworteling. Los van bovenstaande zaken is het realiseren van een kelder van circa 2 meter diep op 2 tot 3 meter van de stam van jongvolwassen bomen technisch gezien een lastige opgave m.b.t. inzet van machines onder de boom, onderdoorgang en hoogte van heistellingen en kranen.

Uitgaande van een ontgravingsbuffer van 1,5 meter is schade aan de groeiplaats en wortels van de bomen 73 en 74 te verwachten. Een éézijdige wortelschade van circa 25 % is voorspelbaar. Wortelschade en permanent verlies van groeiplaatsvolume heeft een negatief effect op de ontwikkelingsmogelijkheden en levensverwachting van de bomen.

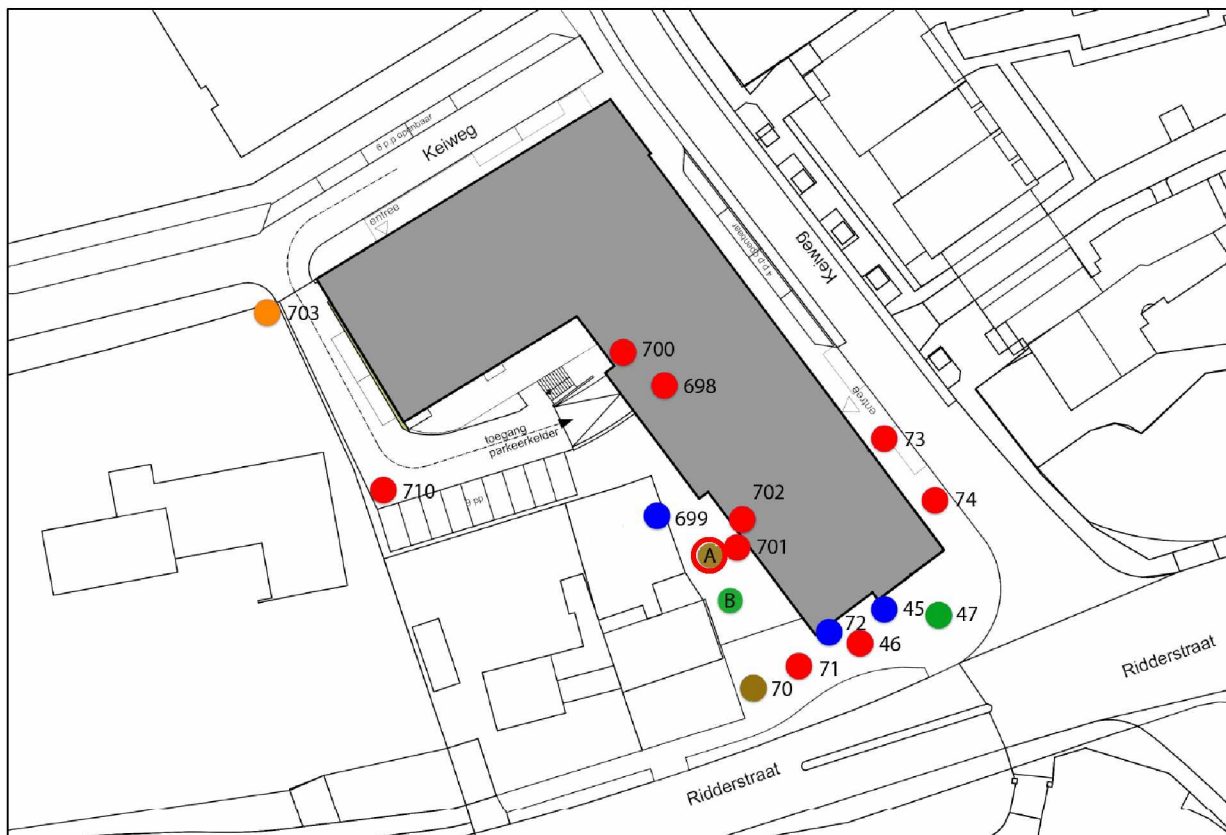
Ten behoeve van het behoud van de bomen 46, 71, 73, en 74 zijn ingrijpende maatregelen benodigd om duurzaam behoud van deze bomen te verwezenlijken. Gezien dit gegeven is een aanpassing van het ontwerp waarbij de bomen 46, 71, 73, 74 worden ontzien benodigd. De ontwerpwijziging bestaat uit het vergroten van de afstand tussen de bomen en de gevel/kelder bij de bomen 46, 71, 73, 74. Uitgaande van het huidige bouwplan kunnen de bomen 46, 71, 73, 74 niet behouden blijven. Boom A is gezien de slechte kwaliteit niet behoudenswaardig.

**Afbeelding 21:** Overzicht inpasbaarheid bomen inclusief aanduiding van niet te behouden bomen 698, 700, 701, 702 en 710 i.v.m. ruimtelijk beslag uit de BEA van 2019 van Expeditio Arbori.
