## RAPPORTAGE BOMEN EFFECT ANALYSE

**RAPPORT:** BEA-240117B-199.4

**OBJECT:** PROJECT KEIWEG OOSTERHOUT

**DATUM:** 3 MAART 2019

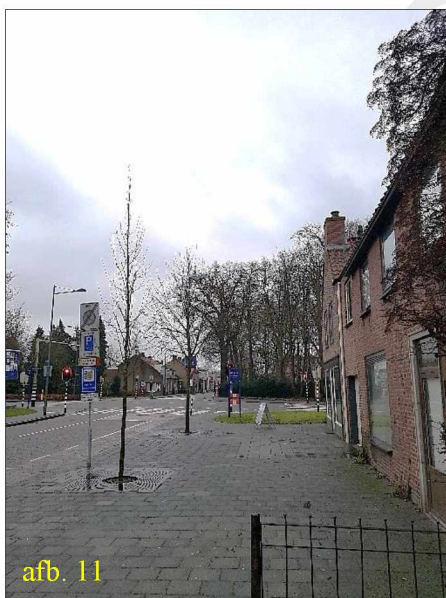
Afbeelding 11; bomen 73 en 74.

Omdat de bomen 73 en 74 een geringe omvang hebben en nog niet lang op de huidige standplaats staan, zijn deze boomtechnisch goed te verplanten (afb.11)

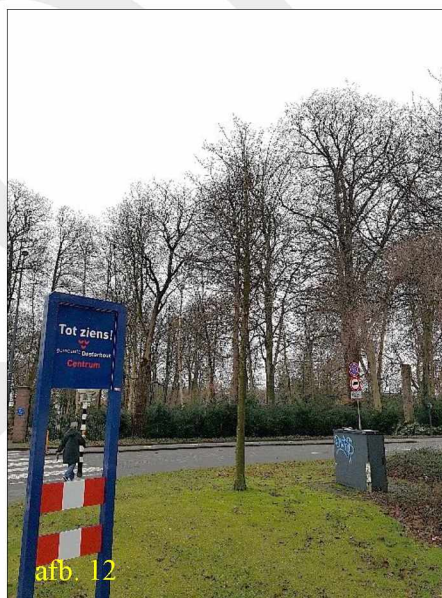
Afbeelding 12; boom 47.

Vanaf -70 tot -120 cm bestaat het profiel uit een humusrijke, licht lemige zandgrond, waarna deze over gaat in humusloos geel zand. Tussen -110 en -120 cm bevindt zich een sterk verdichte puinhoudende laag. Tot een meter diepte is derhalve een goede kluit te vormen voor het verplanten van de boom. (afb. 12 en 13).
