# Bomen Effect Analyse

## Planbeoordeling 20 bomen

Abdis van Thornstraat, Oosterhout

P22112

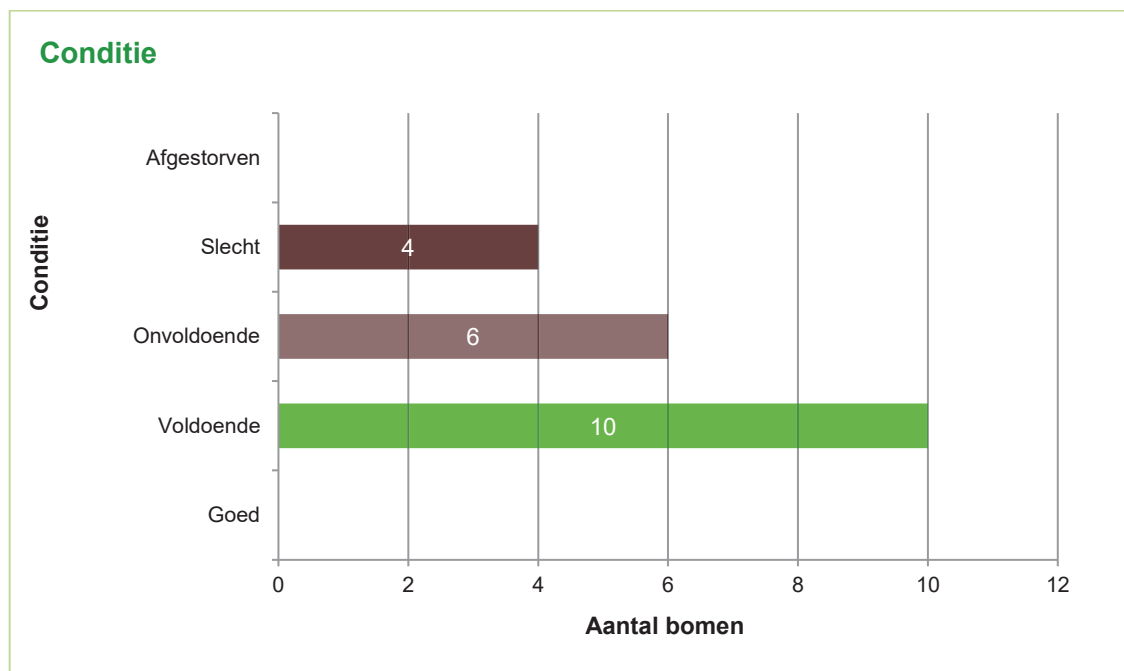
De conditie is bij 10 bomen als voldoende beoordeeld (waarderingscijfer 6). Bij deze bomen is sprake van een jaarlijks (beperkt) toenemend kroonvolume. Al deze bomen hebben een 'groene' standplaats.

Bij 6 bomen is de conditie als onvoldoende aangemerkt (waarderingscijfer 4). Bij deze bomen is de groei (vroegtijdig) gestagneerd. Vrijwel alle bomen hebben een (half)verharde standplaats. Ook heeft kastanjabloedingsziekte (bij boom 3) of een aantasting door dikrandtonderzwam (bij boom 4) een negatieve invloed op de conditie.

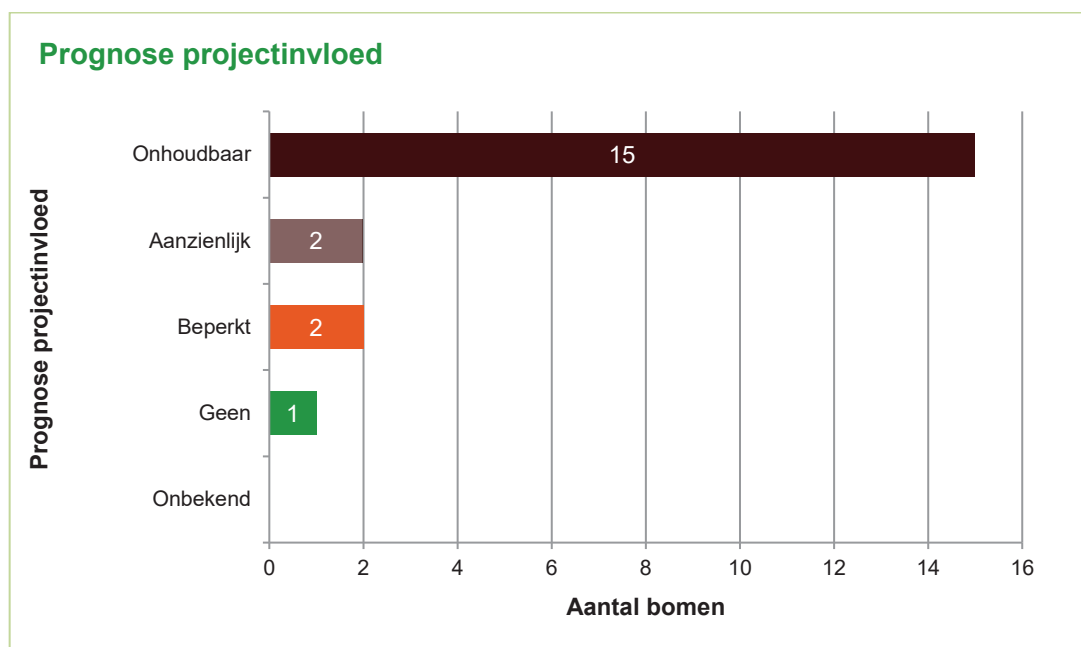
Ten aanzien van de bomen zijn de *volgende* knelpunten geconstateerd:

- Als gevolg van de herontwikkeling komt de huidige standplaats van de bomen *binnen* het onderzoeksgebied te vervallen. Op de standplaats komt bebouwing, een rijbaan, parkeerplaatsen of particuliere tuin (de bomen zijn niet in het ontwerp van deze tuinen opgenomen). Voor de betreffende bomen (12 stuks) geldt dan ook dat deze bomen *onhoudbaar* zijn.  
 Voor 1 boom (nummer 20) geldt dat de boom in de nieuwe situatie in een openbare groenstrook komt te staan. Deze boom kan dus worden ingepast en kan behouden blijven. Voor deze boom wordt *geen* projectinvloed verwacht.  
 Voor de particuliere tuin van Catharinastraat 40a geldt dat een gedeelte van de tuin ook in de herontwikkeling wordt meegenomen. De nieuwe erfafscheiding komt binnen de stabiliteitskluit en kroonprojectie van boom 2 te liggen. Hoewel niet duidelijk is hoe die erfafscheiding eruit ziet, is de kans op schade aan boven- en ondergrondse wortels reëel. Om die reden wordt een *aanzienlijke* projectinvloed verwacht.

- Buiten het onderzoeksgebied, langs de rijbaan van de Abdis van Thornstraat in het huidige trottoir, zijn parkeervakken ingetekend. Deels vallen deze parkeervakken op de huidige standplaats van 3 bomen (15, 17 en 19). Hierdoor komt de standplaats te vervallen en is de projectinvloed *onhoudbaar*.  
 Deels komen deze parkeervakken tussen de huidige bomen te liggen, maar buiten de omvang van de stabiliteitskluit. Als gevolg hiervan is projectinvloed *beperkt* (nummers 12 en 16).  
 Voor boom 18 geldt dat zowel aan de noord- als zuidzijde schade aan beworteling (buiten stabiliteitskluit) wordt verwacht. Voor deze boom geldt dan ook een *aanzienlijke* projectinvloed.
