# Bestemmingsplan Centrum - Oss - 2013

Bijlage 10: Bomenonderzoek Koornstraat-  
Begijnenstraat januari 2011

**Bomenonderzoek en BEA**  
**Gebied Koornstraat-Begijnenstraat**  
**Gemeente Oss**

Januari 2011

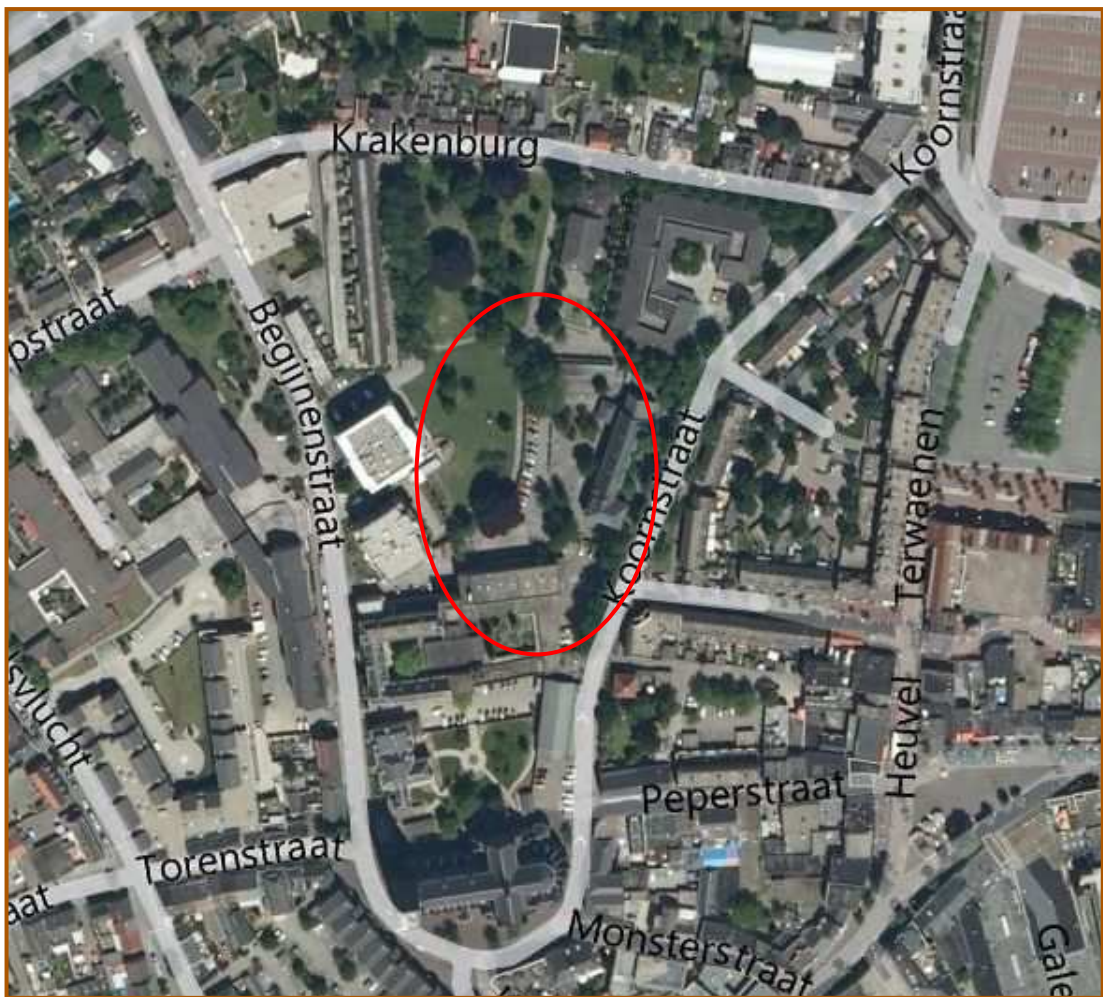
Afbeelding 2. Onderzoekslocatie

De onderzoekslocatie bevindt zich tussen de Koornstraat en de Begijnenstraat (zie rode omcirkeling, *afbeelding 1*) en bevindt zich nabij het centrum te Oss. Het onderzoek betreft in totaal 10 bomen: een gewone beuk (*Fagus sylvatica*), drie Hollandse iepen (*Ulmus x hollandica*) en zes gewone esdoorns (*Acer pseudoplatanus*). De beuk staat solitair in het Fraterspark en is in beplanting gesitueerd. De drie iepen staan in laanverband aan de Koornstraat in een boomspiegel van circa 8 m<sup>2</sup> per boom. De zes gewone esdoorns zijn in verharding gesitueerd.
