Datum 17-7-2021  
Onderwerp Visuele beoordeling bomen ter hoogte van de perceelgrens ten behoeve van nieuwbouw aan de Sint Janstraat.

U heeft ons gevraagd om de bomen aan de oostzijde van het Fatimapark te beoordelen op gezondheid en toekomstverwachting. Aanleiding voor de beoordeling zijn voorgenomen bouwplannen op het naastgelegen perceel aan de Sint Janstraat. Voor de bomen langs de rand geldt dat de kronen deels over de perceelsgrens groeien en daarmee mogelijk in conflict komen met de nieuwbouw. Daarnaast is de veiligheid gedurende en na de bouwperiode voor u van belang. Doel van de beoordeling is beoordelen van de boomveiligheid en potentiële conflicten voor aanvang van de bouw vast te stellen.

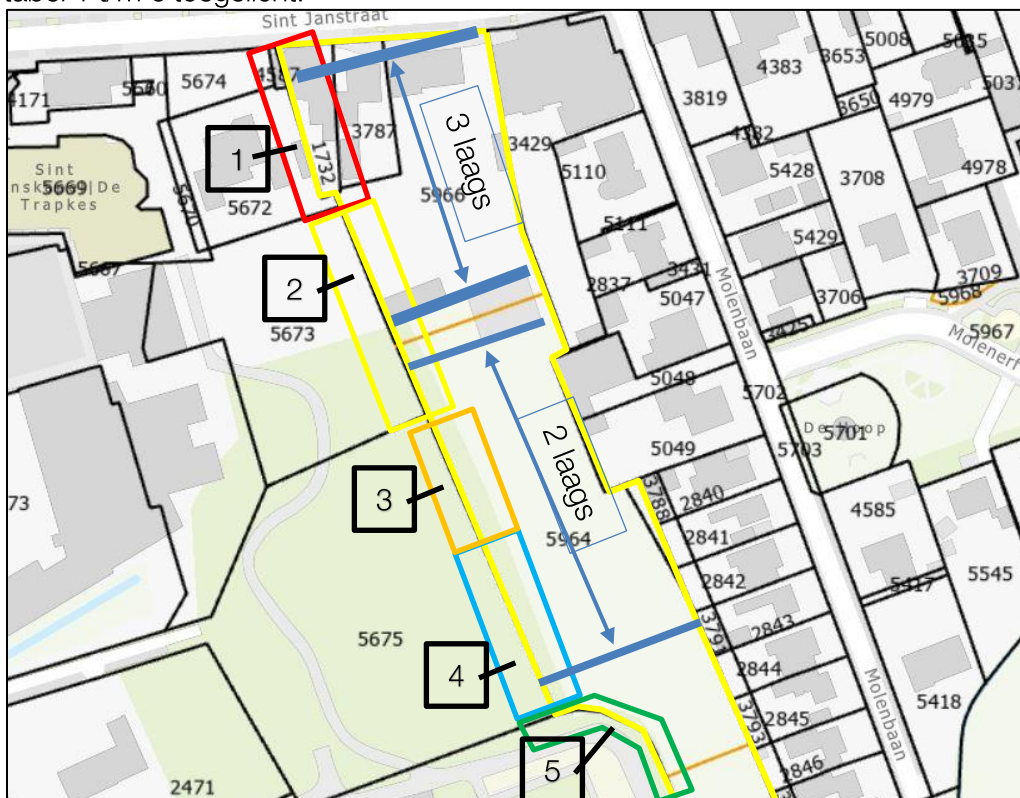
Figuur 1: Situering van het noordelijkdeel van het project (gele kader) aan de Sint Janstraat. De deelgebieden zijn middels verschillende kleuren weergegeven en van noord naar zuid genummerd. De voorgenomen aantal bouwlagen is aangegeven middels blauwe lijnen. (Bron: Esri)

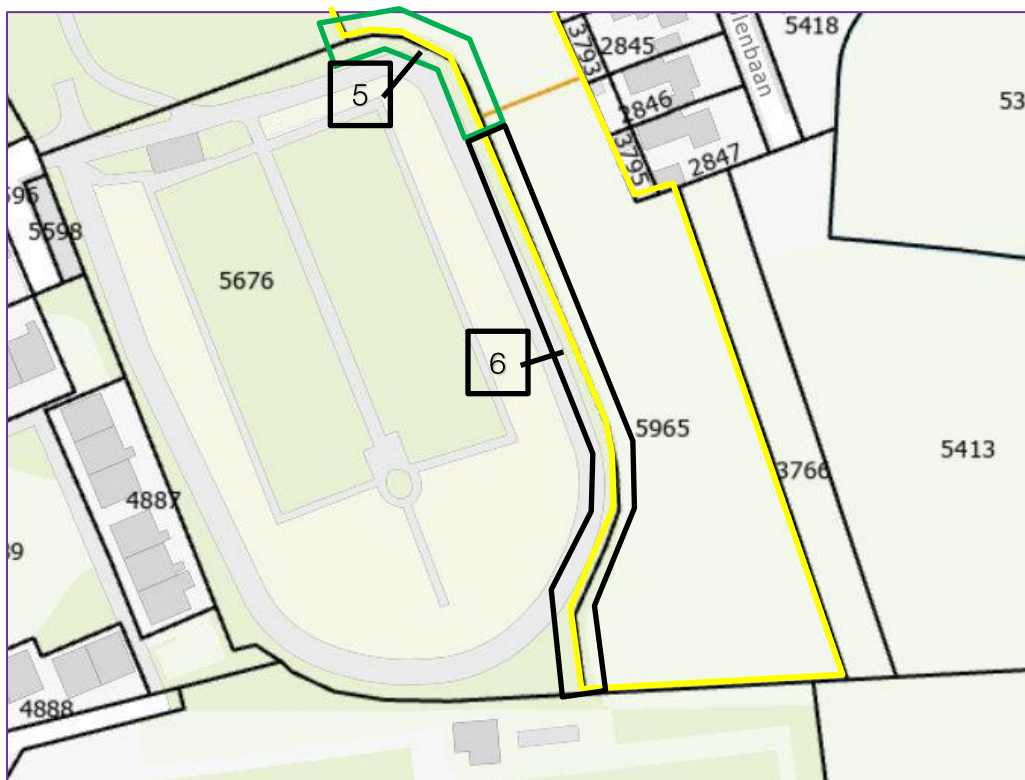
Figuur 2: Situering van het zuidelijkdeel van het project (gele kader) aan de Sint Janstraat. (Bron: Esri)
