# Heieind 10 Lierop

Cultuurhistorische beschrijving en waardestellend rapport van de langgevelboerderij aan Heieind 10 in het dorp Lierop, gemeente Someren

Opdrachtgever: Crijns Rentmeesters te Someren  
Uitvoering: Cultuurhistorisch Bureau Hüsken en Zoon  
Jos en Bauke Hüsken

september 2017

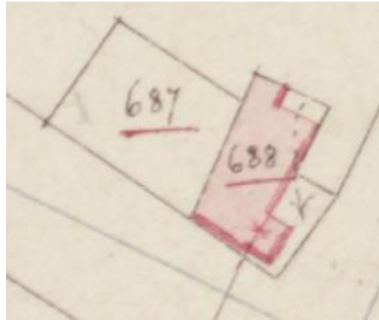
Een vergelijking van de boerderij in 1832 (links), in 1859 (midden) en in 1871 (rechts). Duidelijk zichtbaar is de uitsparing in de oostelijke gevel. In 1832 zouden we kunnen spreken van een "krukhuis", terwijl de gevel in 1859 is rechtgetrokken. Een krukhuis is in principe een hallenhuisboerderij, waarvan het woongedeelte op een gegeven moment is vergroot.

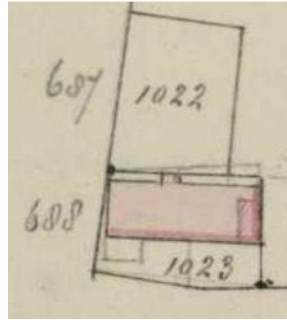
Een deel van de oude oostgevel is in 1859 in de boerderij opgenomen. Dit geveldeel is opgebouwd uit zonstenen, bakstenen die niet gebakken zijn, maar in de hete zon werden gedroogd. Vermoedelijk was dit geveldeel met een overkapping tegen regen en wind beschermd.

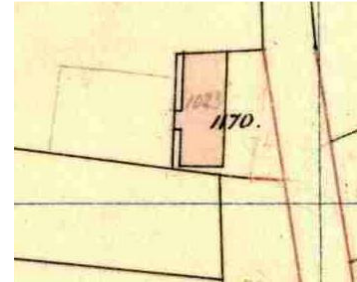
De uitbouw aan de zuidelijke gevel links is in 1859 verdwenen, het noordelijke deel van het pand is ingekort en er is een klein uitbouwje toegevoegd. Het kaartje uit 1871 laat zien dat uitsluitend enkele perceelgrenzen zijn gewijzigd; aan de boerderijvorm is toen niets gewijzigd.

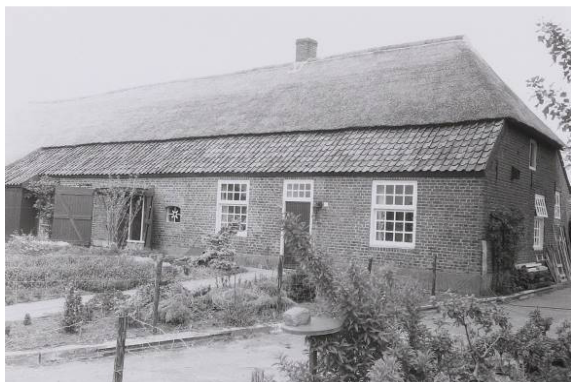
*Foto uit de beeldbank van de foto- en film databank Noord-Brabant, gemaakt kort na de verbouwing in 1990.*

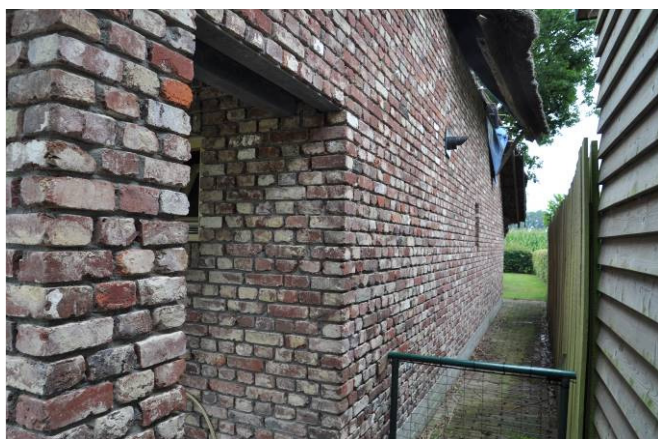
Ook deze westelijke zijgevel is enkele jaren geleden geheel vernieuwd, waarbij de oorspronkelijke gevel gesloopt is en de nieuwe gevel ongeveer een halve meter naar binnen is gebouwd. Hierdoor sluiten de dakranden en de dakvoet van het wolfeind niet meer aan op de gevel, maar steken deze iets uit ten opzichte van de gevel.

De gevel heeft een plint van grijze kalkzandstenen. Ongeveer centraal in de gevel een kleine gevelopening met een enkelruitsvenster. Uiterst links in deze gevel is de gevel opengewerkt ten behoeve van een terras-loggia. In de hoek hiervan staat een gemetselde penant.
