# Boomeffectanalyse herontwikkeling Speelheuvelstraat 30 Someren

Boomeffectanalyse

Project: Herontwikkeling Speelheuvelstraat 30 Someren

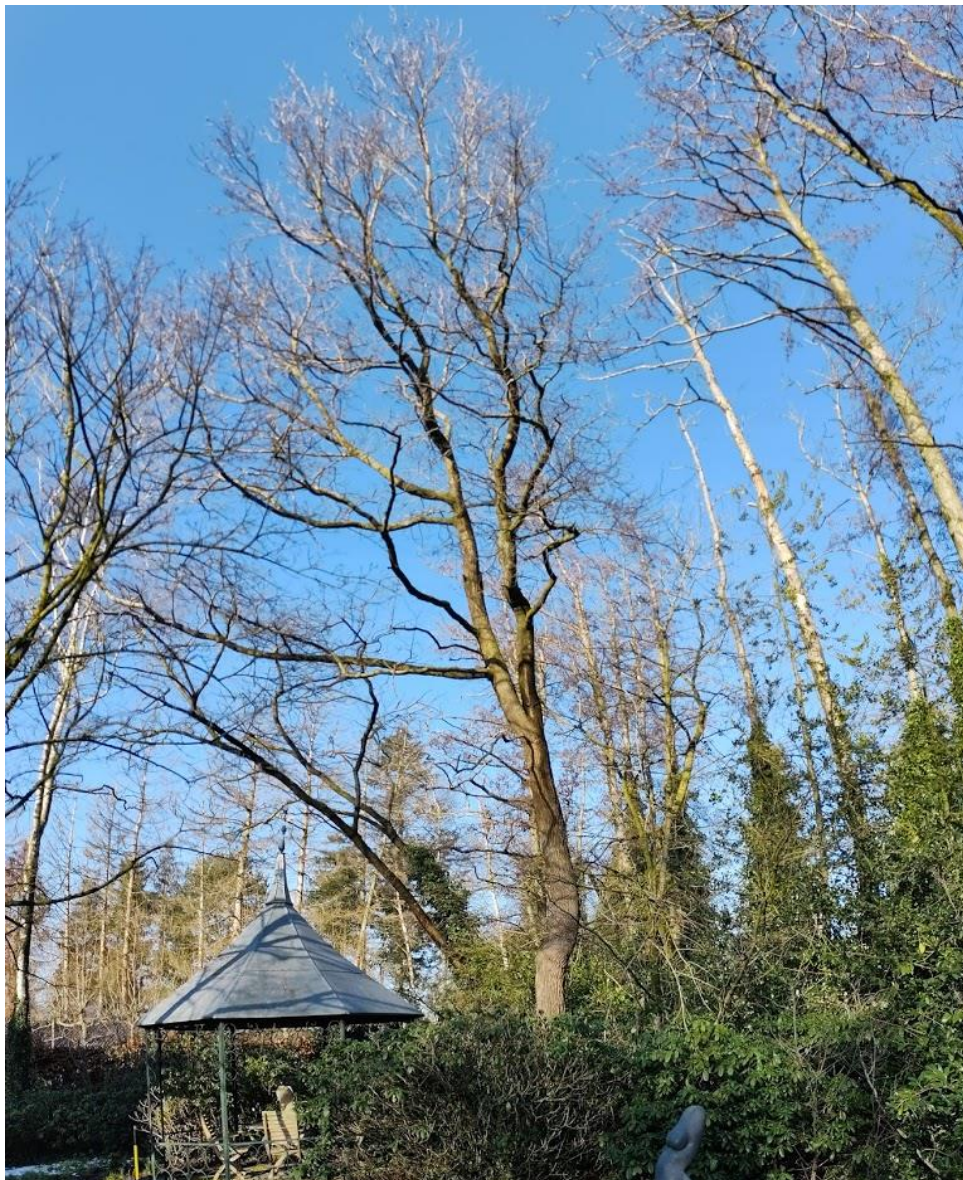
Figuur 31: Boom nummer 57

| Inventarisatie lijst | <b>SOONTIËNS</b><br>Boomverzorging | | | | | | | | | | | | | | |
|---|---|---|---|---|---|---|---|---|---|---|---|---|---|---|--|
| Beschadigingen: | | De boom zal breukschaden kunnen oplopen door de windbelasting als de rij elzen die achter de boom staan worden verwijderd. | | | | | | | | | | | | | |
