## ASBESTINVENTARISATIE

| Adres onderzoekslocatie: | Hoogstraat 1 te Steenberg<br>Bijgebouw |
| Datum rapport: | 13-09-2022 |

In opdracht van Aeres Milieu is een asbestinventarisatie uitgevoerd aan de Hoogstraat 1 te Steenberg.

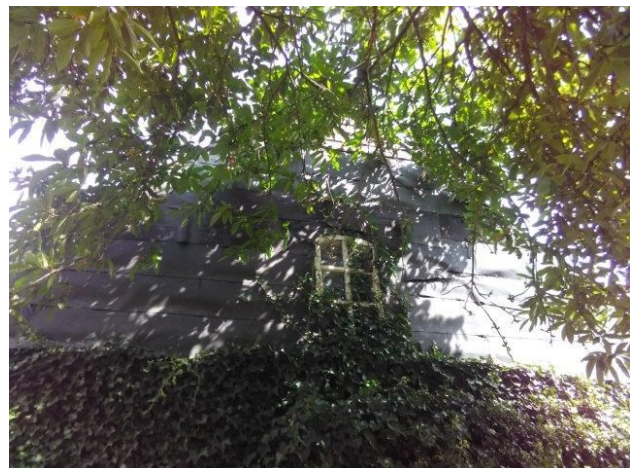
Na optische analyse bleek het materiaal geen asbestvezels te bevatten in een percentage boven de detectiegrens van 0,1% w/w.

Zijgevel van aangebouwde schuur

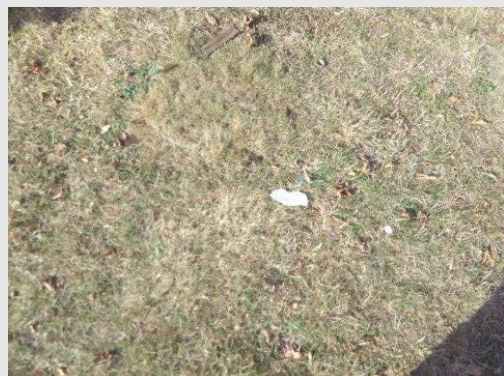
### 2 Golfplaat

| Bron | Bron/ruimte | Saneringsklasse | Conclusie/Aanbeveling |
|---|---|---|---|
| 2 | Golfplaat/ Koelloods links | 2A | Het materiaal betreft een hechtgebonden toepassing Deze zijn echter ernstig verweerd Geadviseerd wordt om het materiaal op korte termijn te saneren. |

Restanten golfplaat aan linkerzijde loods

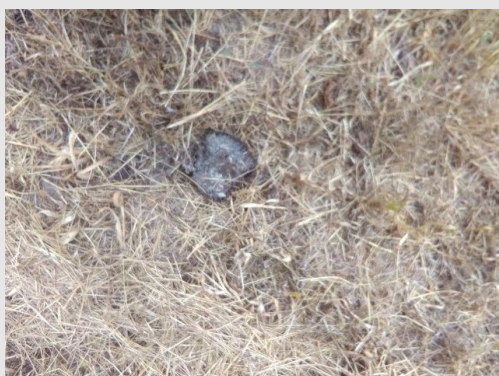
Enkele restanten aan linkerzijde koelloods links.

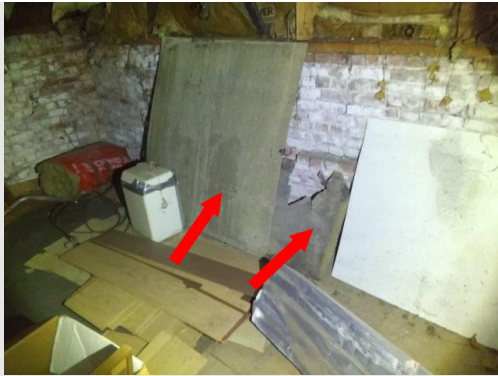
Losse plaat bij trap

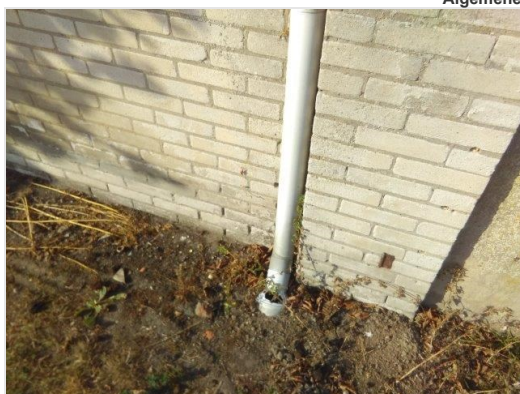
Koelloods links, PVC hemelwaterafvoer

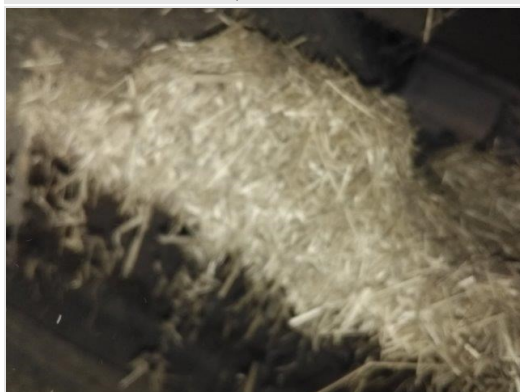
Koelloods links, stroo isolatie achter houten platen tegen dak

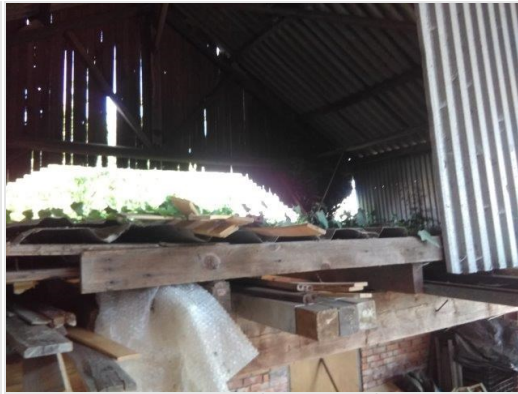
Voorste loods achter woning nr. 1, afdak, damwandprofiel zolder en wand
