Voormalige Jozefmavo  
*Tilburg*

## Bomen Effect Analyse

STATUS RAPPORT

Definitief  
**29-4-2020**

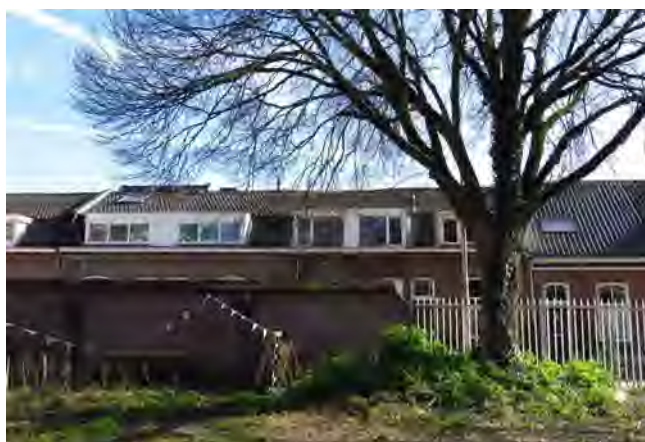
Op het terrein wordt het beeld bepaald door een solitaire iep (*Ulmus glabra* 'Exoniensis'). Rondom de iep is de bodem plaatselijk opgehoogd. De boom is zeer beeldbepalend voor de Oude dijk. Met behulp van Google Streetview wordt zichtbaar dat de groeiomstandigheden van de boom de afgelopen twee jaar behoorlijk ingrijpend veranderd zijn (zie afbeelding 2 t/m 5). Inmiddels staat de iep op een braakliggend terrein. De maaiveldhoogte van het oorspronkelijk plantsoen waarin de boom stond is voor een groot deel gehandhaafd. De standplaats van de boom is daardoor hoger dan het omliggende terrein. De ondergroei beperkt zich hoofdzakelijk tot pionierende ruigtekruiden zoals gekroesde

Afbeelding 5: huidige situatie

- De bestaande groeiplaats van boom 1 dient zo ver als mogelijk te worden uitgebreid. De toplaag van 20 centimeter dient te worden uitgewisseld met gecertificeerde teelaarde. Daarnaast wordt geadviseerd om de toplaag vervolgens aan te vullen met een 5 centimeter dikke laag mulch. De groeiplaats dient tenslotte te worden aangeplant.

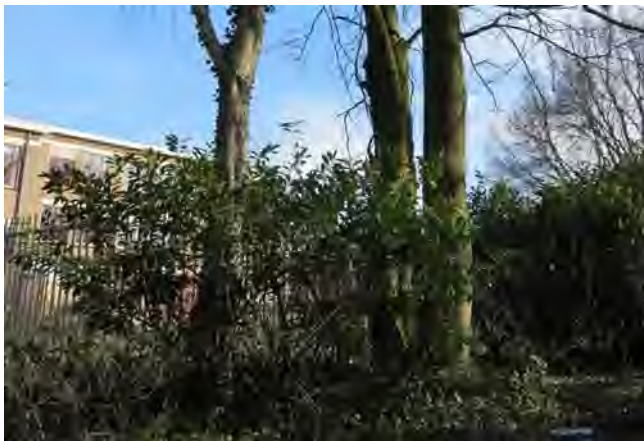
- Geen van de bomen in het plangebied heeft een monumentale status.
- De onderzochte bomen verkeren alle in de volwasfase. De leeftijd van de bomen varieert van circa 30 tot 60 jaar.
- De hoogte van de bomen varieert van 12 tot 18 meter.
- Enkele bomen staan dermate dicht bij elkaar dat zij door onderlinge concurrentie relatief hoog zijn en over een kleine kroon beschikken (*zie afbeelding 9*). Deze ontwikkeling komt overeen met bosbomen.
- Met uitzondering van de iep op het terrein van de voormalige Jozefmavo, staan alle onderzochte bomen in de beplanting. De onderzochte iep staat op een braakliggend terrein.
- Enkele van de aangetroffen bomen zijn meerstammig (*zie afbeelding 10*). Deze bomen zijn in tegenstelling tot de aangeleverde tekening als één object beoordeeld.

Afbeelding 9: boom 4 en 5 staan dicht bij elkaar

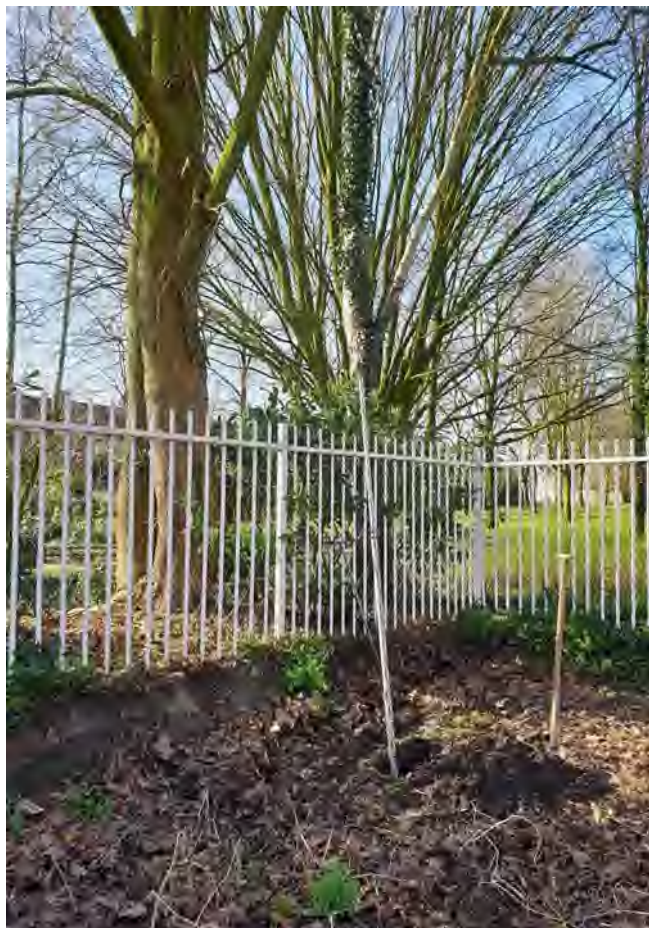
*Afbeelding 25: profielkuil 3 ten opzichte van boom 4*

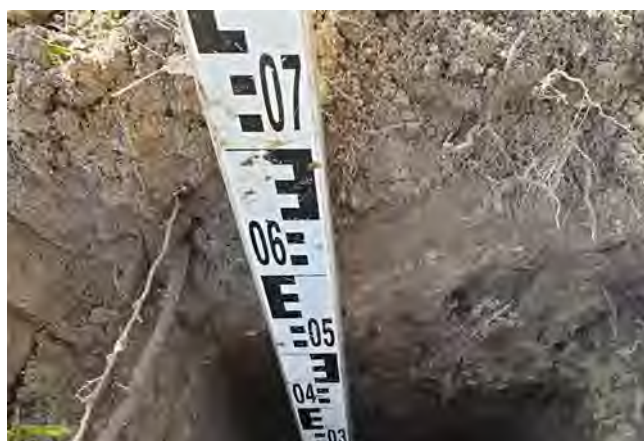
| CM/-MV | OMSCHRIJVING | BEVINDINGEN |
|---|---|---|
| 0 – 40 | Matig humeus, matig fijn zand | Intensief haarbeworteling tot ø 1 cm |
| 40 – 80 | Humeus, matig fijn zand | Extensief haarbeworteling |

*Afbeelding 26: intensieve haarbeworteling in profielkuil 3*

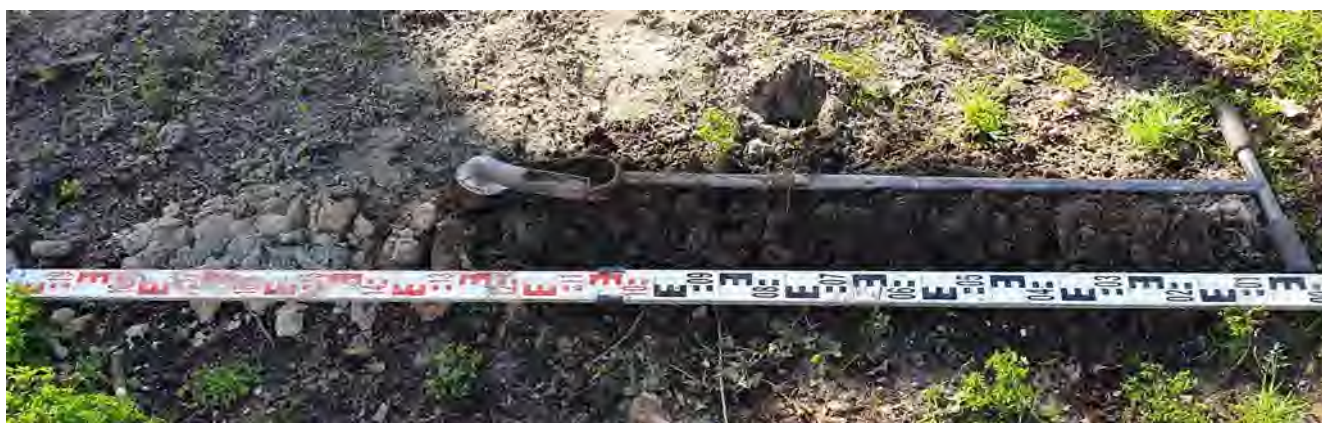
Afbeelding 30: overzicht grondboring 1

De eerste grondboring is gezet aan de noordwestzijde van boom 1 ter hoogte van de geplande inrit. Aan de hand van de grondboring is onderzocht wat de kwaliteit is van de groeiplaats en of de boomwortels mogelijk reiken tot aan het grondwater. De resultaten van de grondboring zijn opgenomen in *tabel 6*. *Afbeelding 30* geeft een beeld van het onderzoek.

| CM/-MV | OMSCHRIJVING | BEVINDINGEN |
|---|---|---|
| 10 – 120 | Overwogen matig humeus, matig grof zand | Matig intensief haarbeworteling |
| 120 – 180 | Uiterst humusarm, matig grof zand | Extensief haarbeworteling tot 160 cm/-mv, (schijn)grondwater op 160 cm/-mv. |

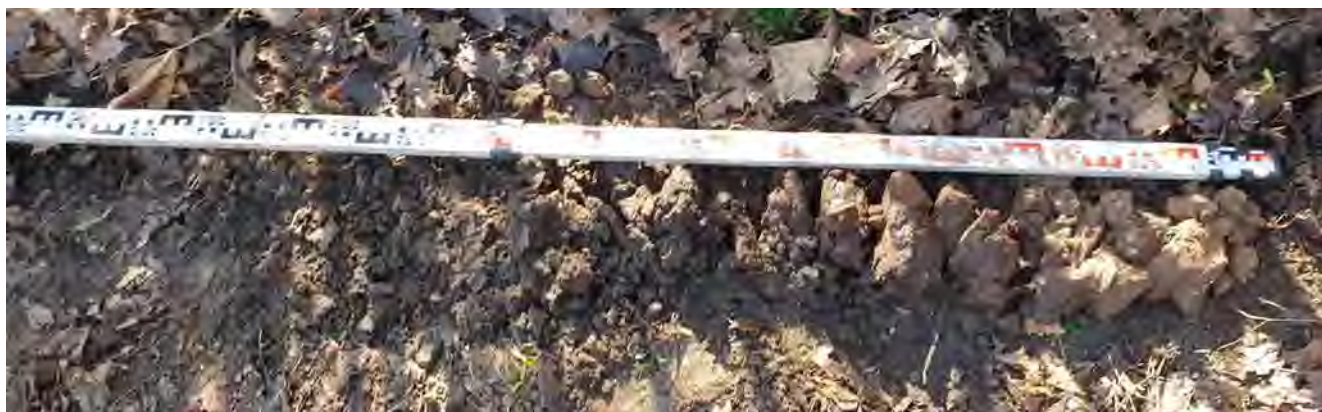
Afbeelding 31: overzicht grondboring 2

De tweede grondboring is gezet aan de noordzijde van boom 4 in profielkuil 3. De resultaten van de grondboring zijn opgenomen in *tabel 7*. *Afbeelding 31* geeft een beeld van het onderzoek.

| CM/-MV | OMSCHRIJVING | BEVINDINGEN |
|---|---|---|
| 40 – 130 | Humeus, matig fin zand | Extensief haarbeworteling |
| 130 – 180 | Uiterst humusarm, matig grof zand | Geen beworteling aangetroffen, (schijn)grondwater op ca. 160 cm/-mv |

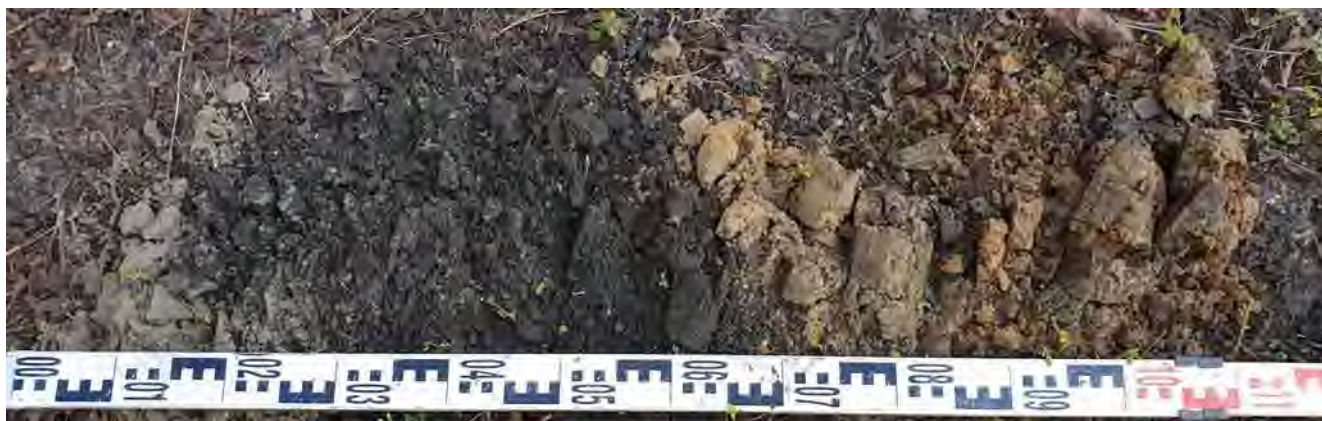
*Afbeelding 32: overzicht grondboring 3*

De derde grondboring is gezet aan de oostzijde van boom 10 tussen de bestaande bebouwing en de groenstrook. De resultaten van de grondboring zijn opgenomen in *tabel 8*. *Afbeelding 32* geeft een beeld van het onderzoek.

| CM/-MV | OMSCHRIJVING | BEVINDINGEN |
|---|---|---|
| 15 – 60 | Matig humeus, matig fijn zand | Extensief haarbeworteling |
| 60 – 110 | Humusarm, matig grof zand | Geen beworteling aangetroffen, (schijn)grondwater vanaf 110 cm/-mv |
