# ASBESTINVENTARISATIE

Plaats: Tilburg

Projectnummer: 13141-R5

| Straat: | Reitseplein 15 |

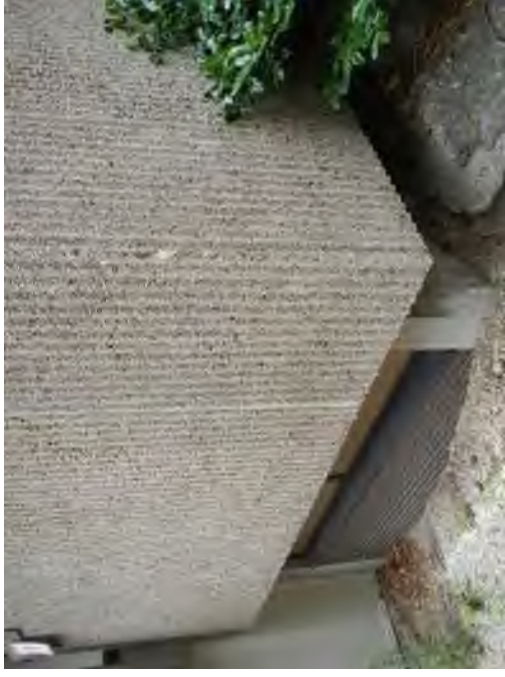
Foto 51: Geb.1, asbestvrije kit (grijs) tussen elementen (M102-V)

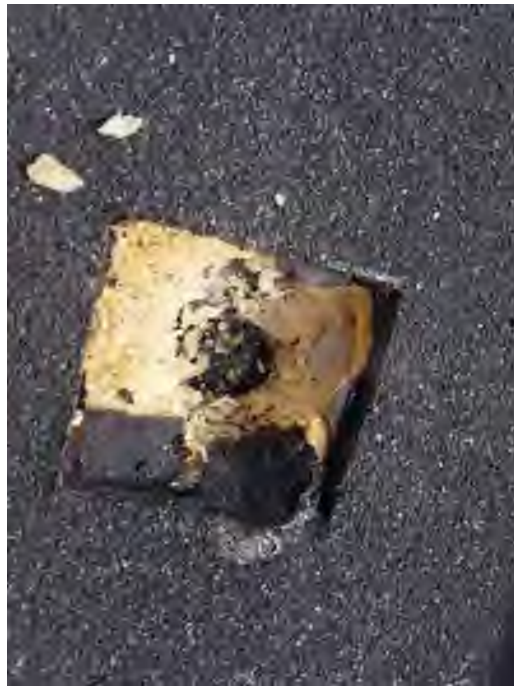
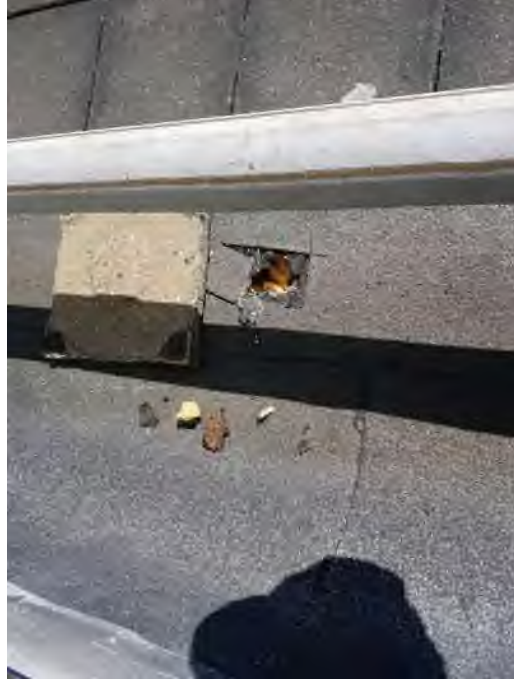
Foto 67: Asbestvrije bitumen dakbedekking diverse daken (M210 t/m M215-V)

Foto 68: Asbestvrije bitumen dakbedekking diverse daken (M210 t/m M215-V)

Foto 69: Asbestvrije bitumen dakbedekking diverse daken (M210 t/m M215-V)

Foto 70: Asbestvrije bitumen dakbedekking diverse daken (M210 t/m M215-V)

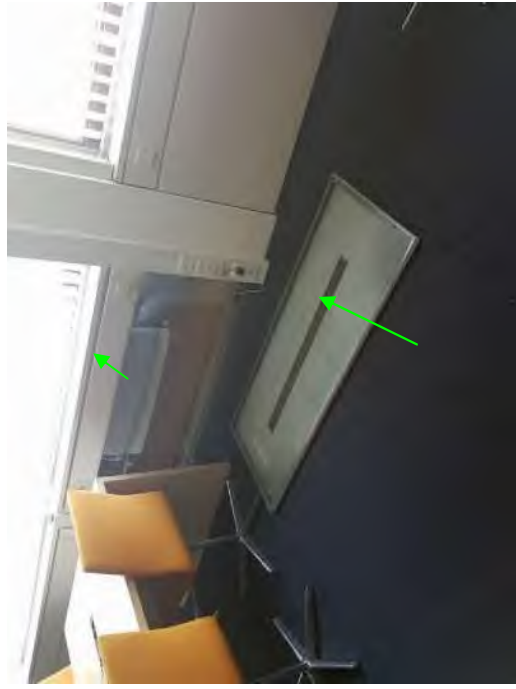
Foto 73: Laagbouw, asbestvrije bitumen op stroken op beplating convectors (M226-V)

Foto 74: Laagbouw, asbestvrije bitumen op stroken op beplating convectors (M226-V)

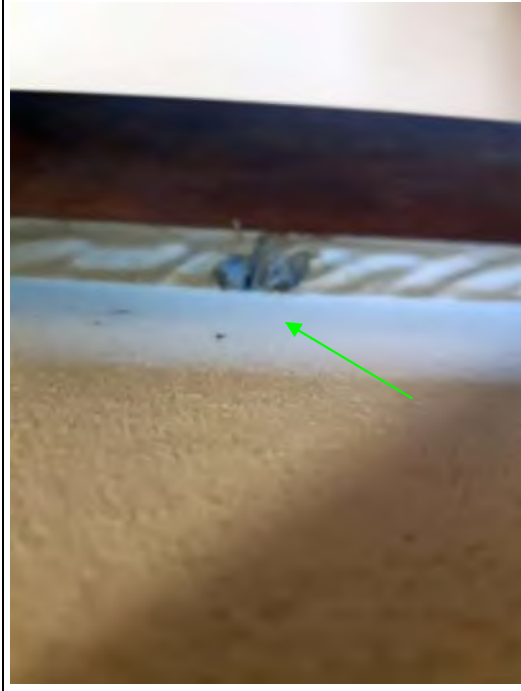
Foto 75: Geb. 1, asbestvrije kit langs gevelkozijn (M204-V, M205-V)

Foto 76: Geb. 1, asbestvrije kit langs gevelkozijn (M204-V, M205-V)

Foto 77: Geb. 1, kit langs gevelkozijn (M204-V, M205-V)

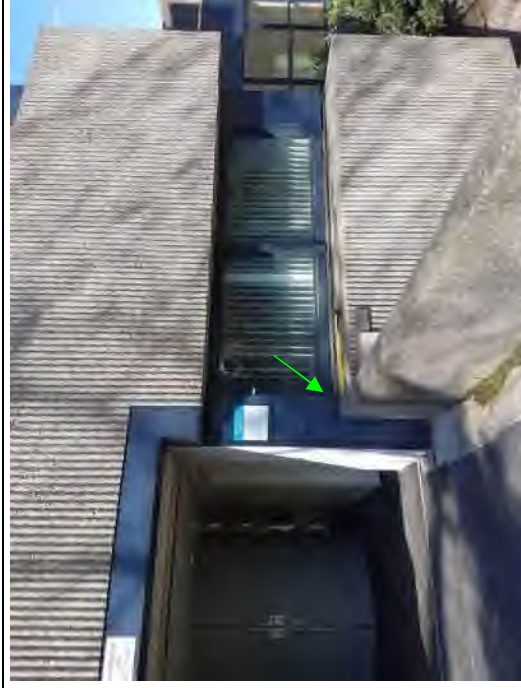
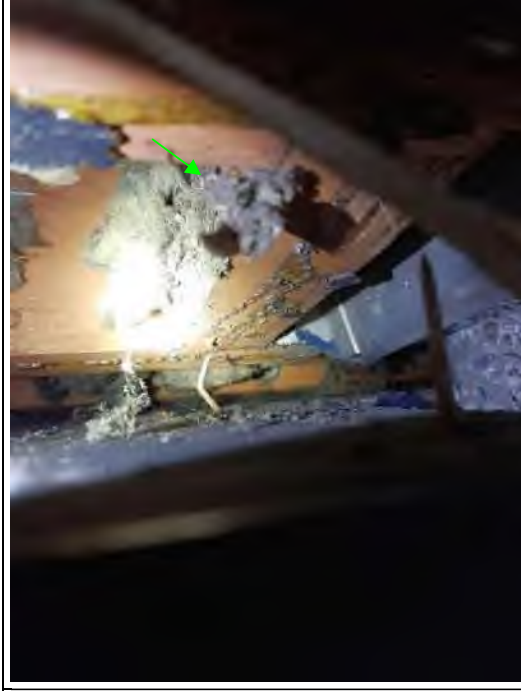
Foto 78: Geb.1, kit aan zijkant waterslag achter gevelbetimmering (M208-V)

Foto 79: Geb.1, kit aan zijkant waterslag achter gevelbetimmering (M208-V)

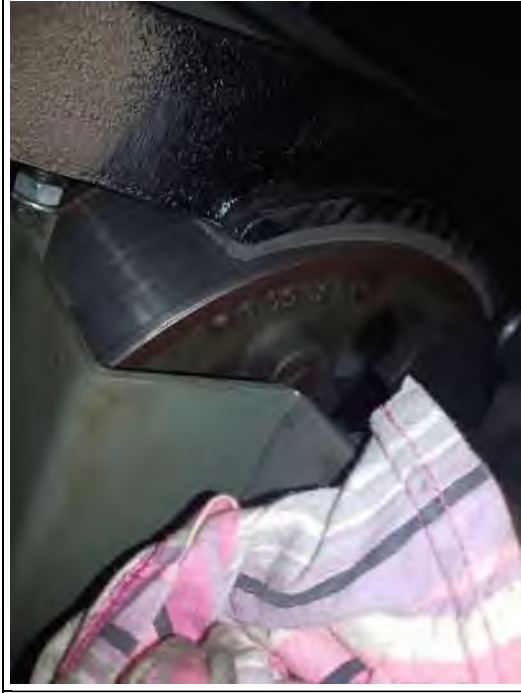
Foto 84: Geb.2, pakking in remschoenen liftmotor (M229-V)

Foto 85: Geb.2, pakking in remschoenen liftmotor (M229-V)
