## BOMEN EFFECT ANALYSE

Fabriekskwartier, Tilburg | Triborgh Gebiedsontwikkeling

Concept  
17 oktober 2022

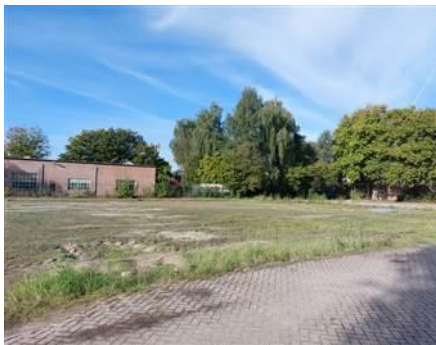
Het plangebied is grotendeels ingericht in de jaren '70 en '80 van de vorige eeuw. De infrastructuur bestaat veelal uit betonklinkerverhardingen en trottoirtegels (zie *afbeelding 1*). De bebouwing bestaat overwegend uit

loodsen en enkele uit stenen opgetrokken gebouwen. Het openbaar groen in het plangebied is verwaarloosd. Hierdoor hebben zich op veel plekken zaailingen gevestigd, die inmiddels zijn uitgegroeid tot bomen. Struiken zijn veelal uitgegroeid tot volwassen exemplaren. Op diverse plekken verdwijnt de bestaande verharding langzaam uit het beeld doordat kruiden en zaailingen optrekken. Op enkele plekken drukken boomwortels de verharding op.

Afbeelding 1: plangebied, gezien vanaf de entree aan de Fatimastraat

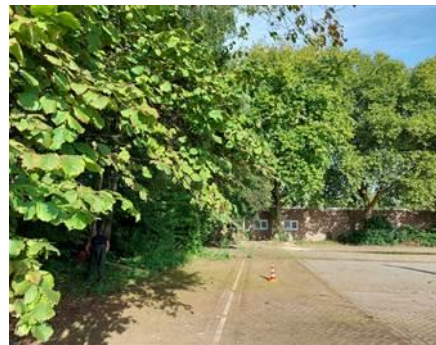
Afbeelding 2: bosje, centraal in het plangebied (links)

- Het bosje centraal in het plangebied is beoordeeld als geheel vlak (*zie afbeelding 6*). Veel van de bomen in het bosje ontwikkelen als gevolg van lichtgebrek, in combinatie met onderlinge concurrentie dood hout in de kroon. Als het bosje in de toekomst toegankelijk wordt dient onderhoudssnoei te worden uitgevoerd om de veiligheid te kunnen waarborgen.

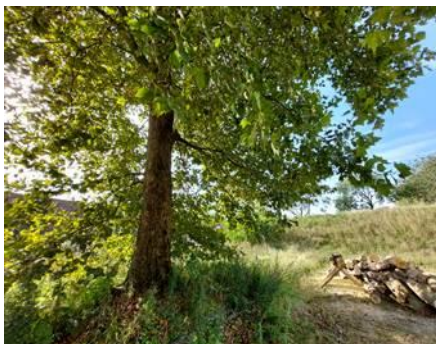
Afbeelding 3: beeldbepalende gewone plataan aan de zuidwestzijde van het plangebied

- In het zuidwesten van het plangebied staat een volwassen, laag vertakte gewone plataan. Conform de huidige plannen kan deze boom niet worden ingepast, tenzij het mogelijk is om de boom te verplanten.
- In het centraal-oostelijke deel van het plangebied staat een houtwal, bestaande uit enkele boom- en struikvormers (zie afbeelding 5). Ten opzichte van het onderzoek uit 2018 zijn enkele bomen afgestorven.
- Verspreid over het plangebied staan boomgroepen en solitaire bomen. In enkele gevallen zijn de bomen bewust aangeplant en in enkele gaat het om zaailingen die zich gevestigd heb sinds dat het openbaar groen op het terrein niet meer wordt beheerd.

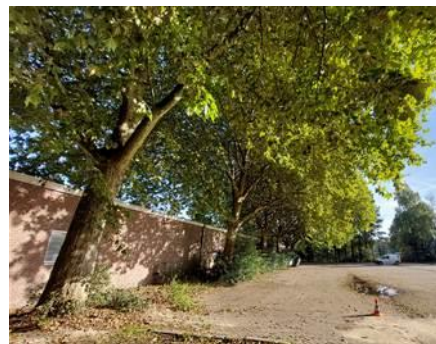
Afbeelding 4: beeldbepalende rij gewone platanen aan de noordoostzijde van het plangebied

- Een rij volwassen gewone platanen (boom 47 t/m 52) is beeldbepalend voor het plangebied.
- Centraal in het projectgebied ligt een bosje. Het bosje bestaat uit een bomen-, struiken- en op enkele plekken een ruigte- of kruidenetape. De bomenlaag bestaat hoofdzakelijk uit ruwe berk, boswilg en populier. De struiklaag bestaat onder andere uit gewone hazelaar, boswilg, rode kornoelje, en krentenboompje. Het bosje wordt in de nieuwe plannen ingepast.

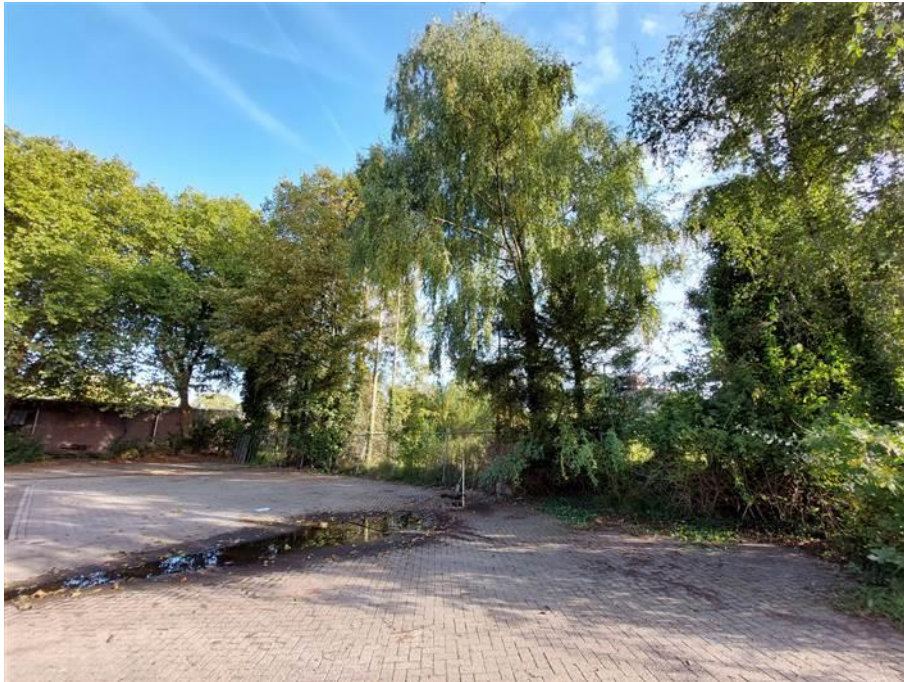
Afbeelding 5: houtwal in het centraal-oostelijke deel van het plangebied
