# Bomen Effect Analyse Monumentale Zomereik

Veldhovenring 39  
Tilburg

# Bomen Effect Analyse

Status rapport: Definitief 6 juli 2022

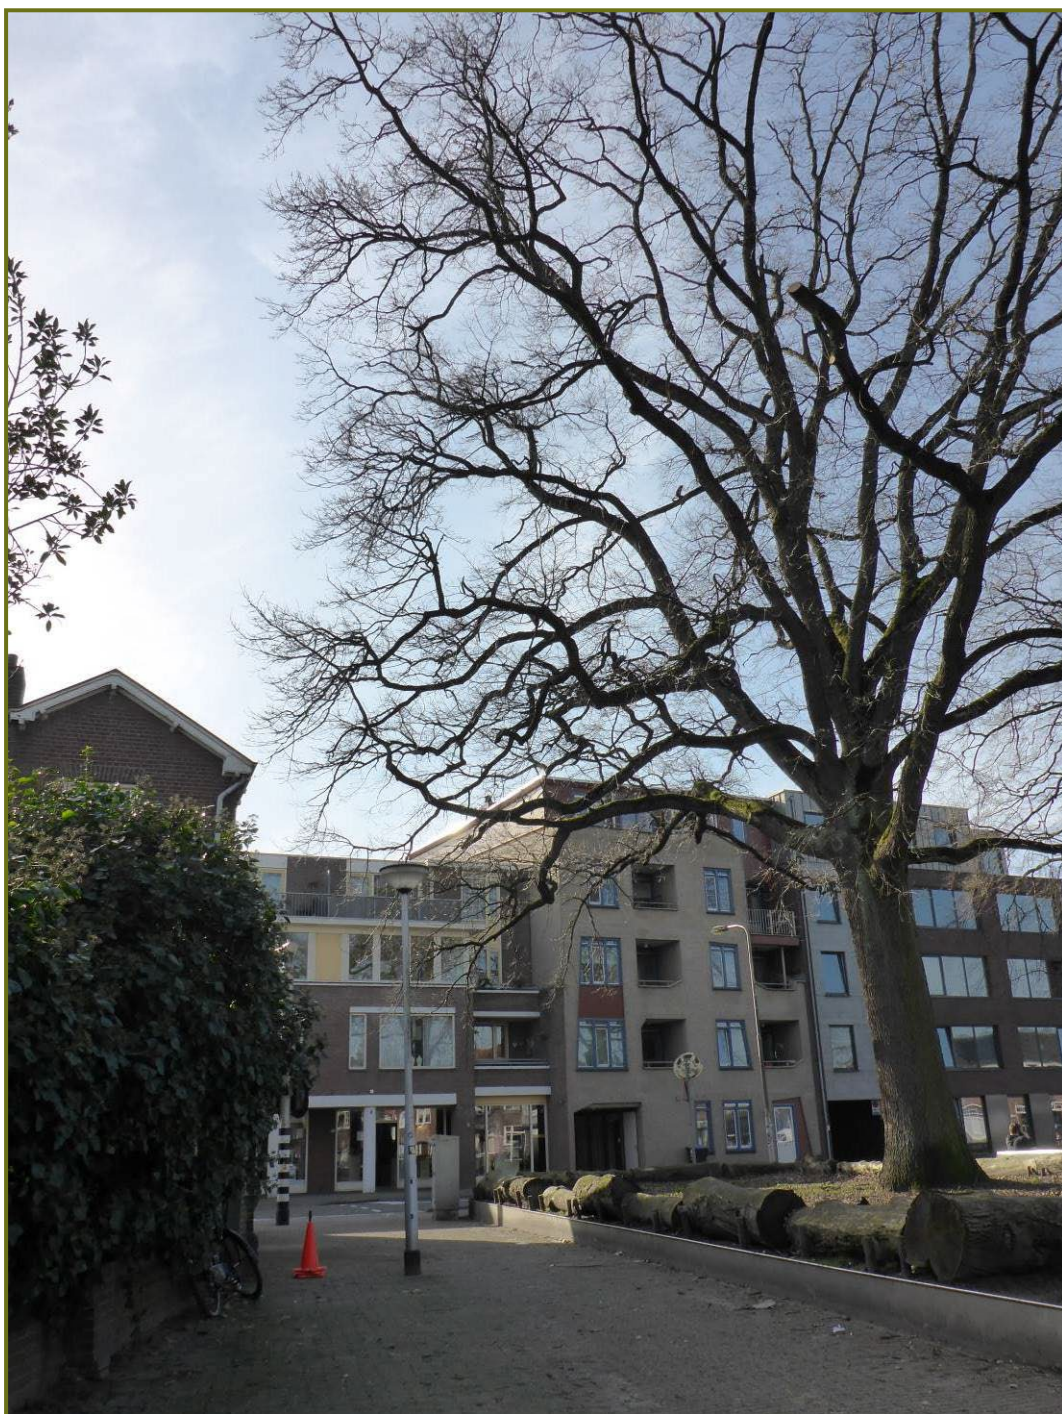
*Afbeelding 2. Zomereik gezien vanaf de noordoostzijde*

De conditie van de Zomereik is als redelijk tot goed beoordeeld.

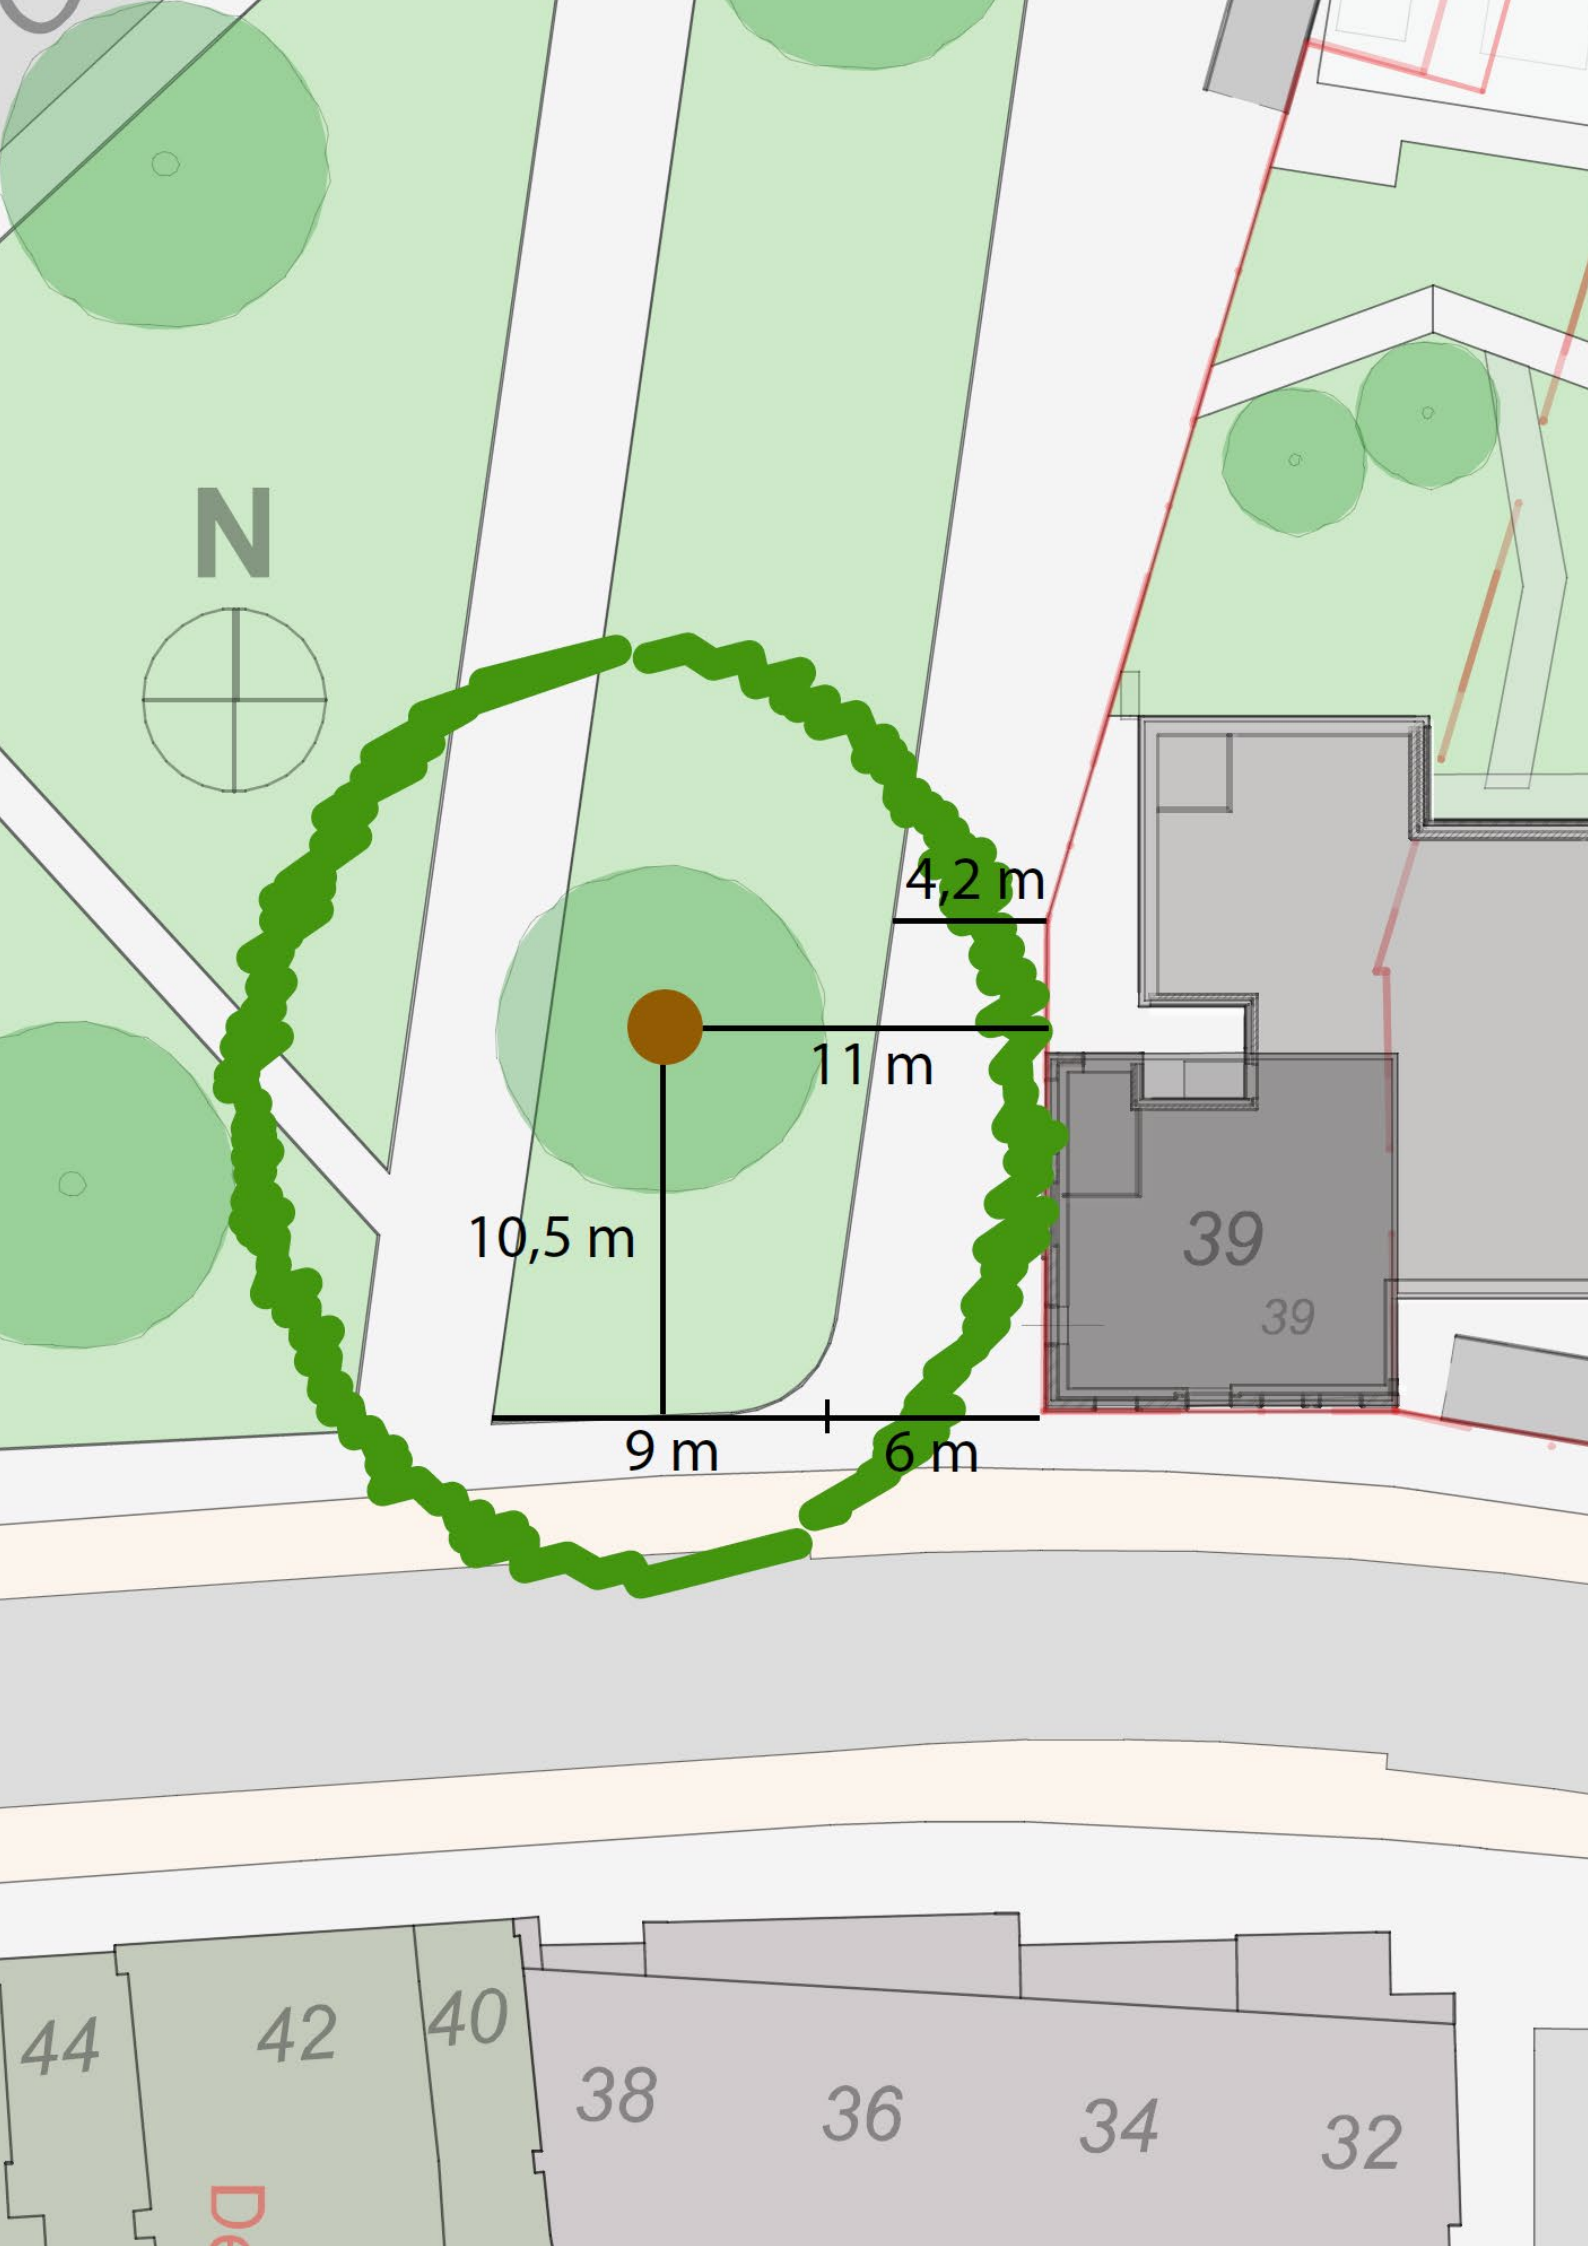
## Bijlage 1. Bovenaanzicht

De Zomereik heeft een stamdiameter van 125 cm. De Zomereik is 18 - 24 meter hoog en de kroon is 20-25 meter breed. Met name de onderste takken groeien breed uit. In *bijlage 1* is een schematisch bovenaanzicht van de kroon weergegeven.

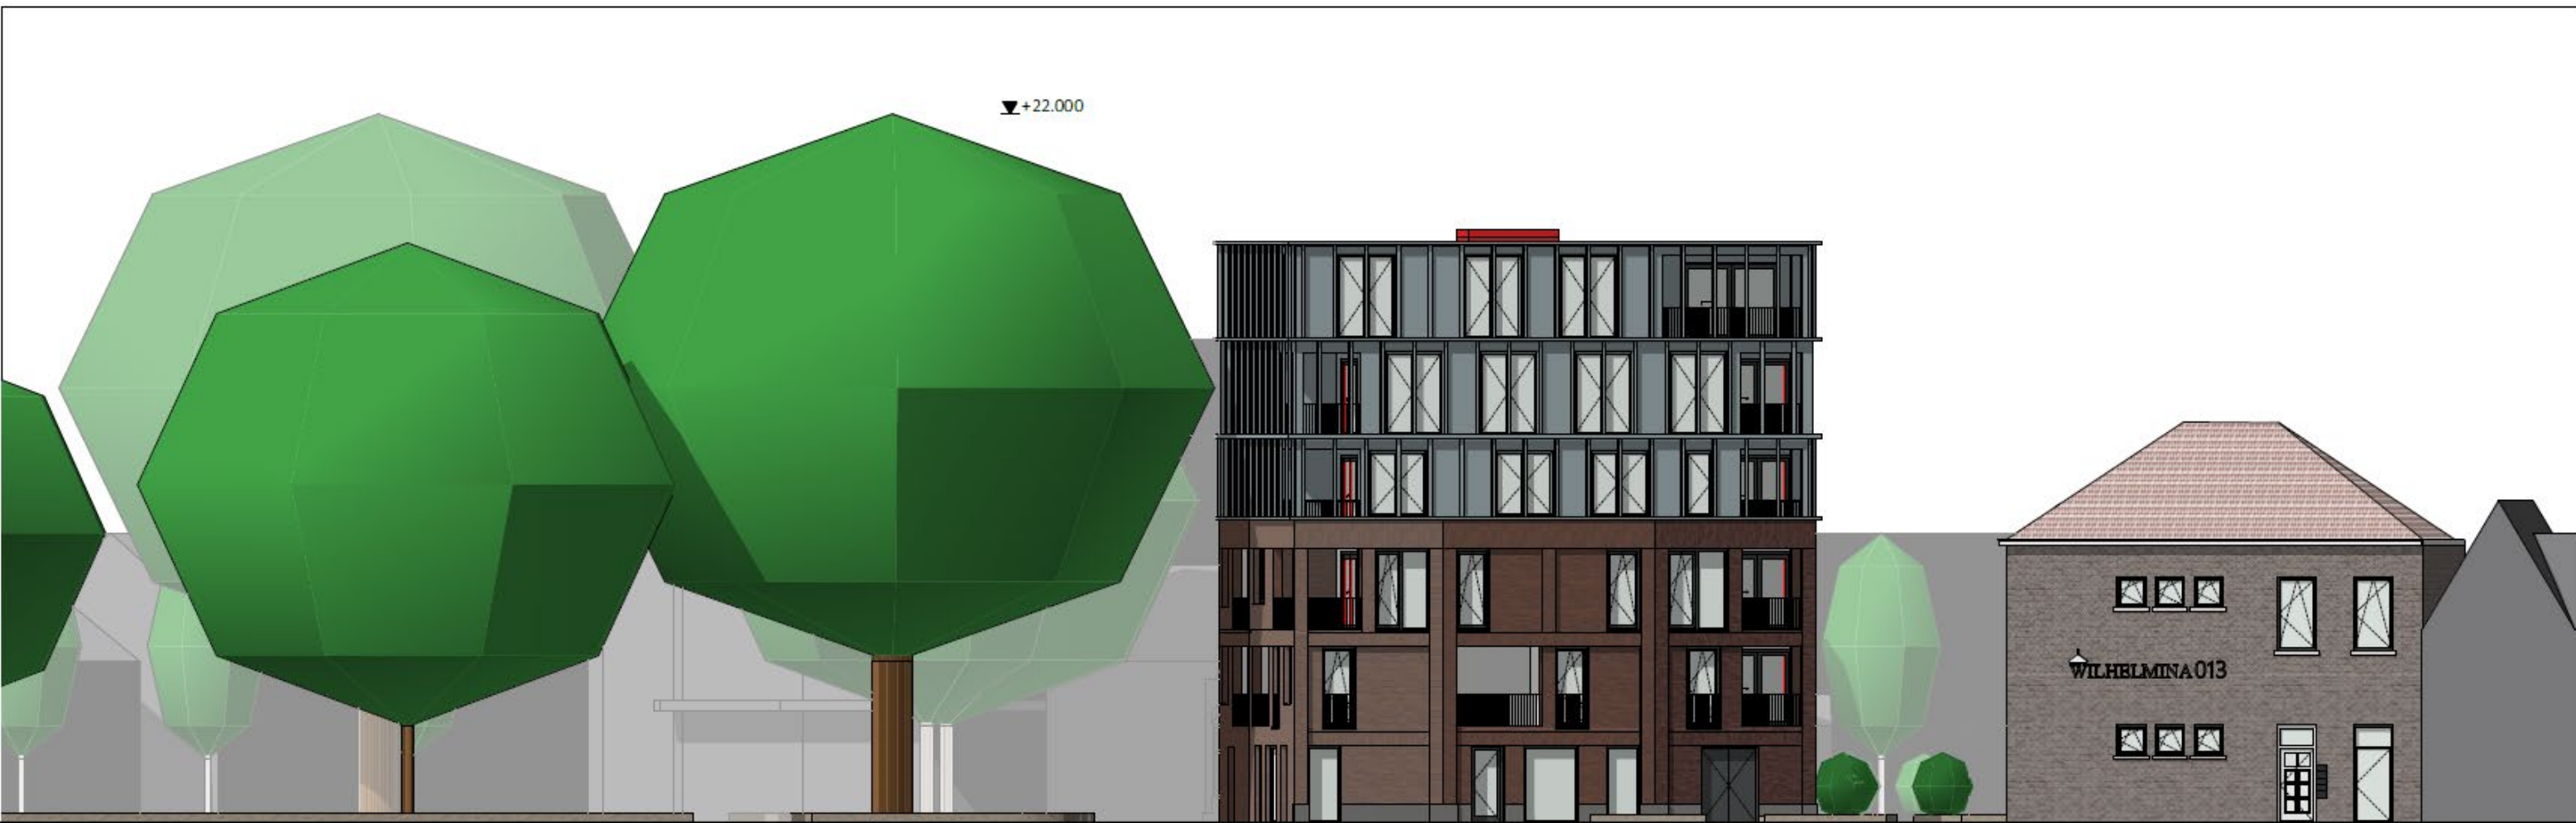
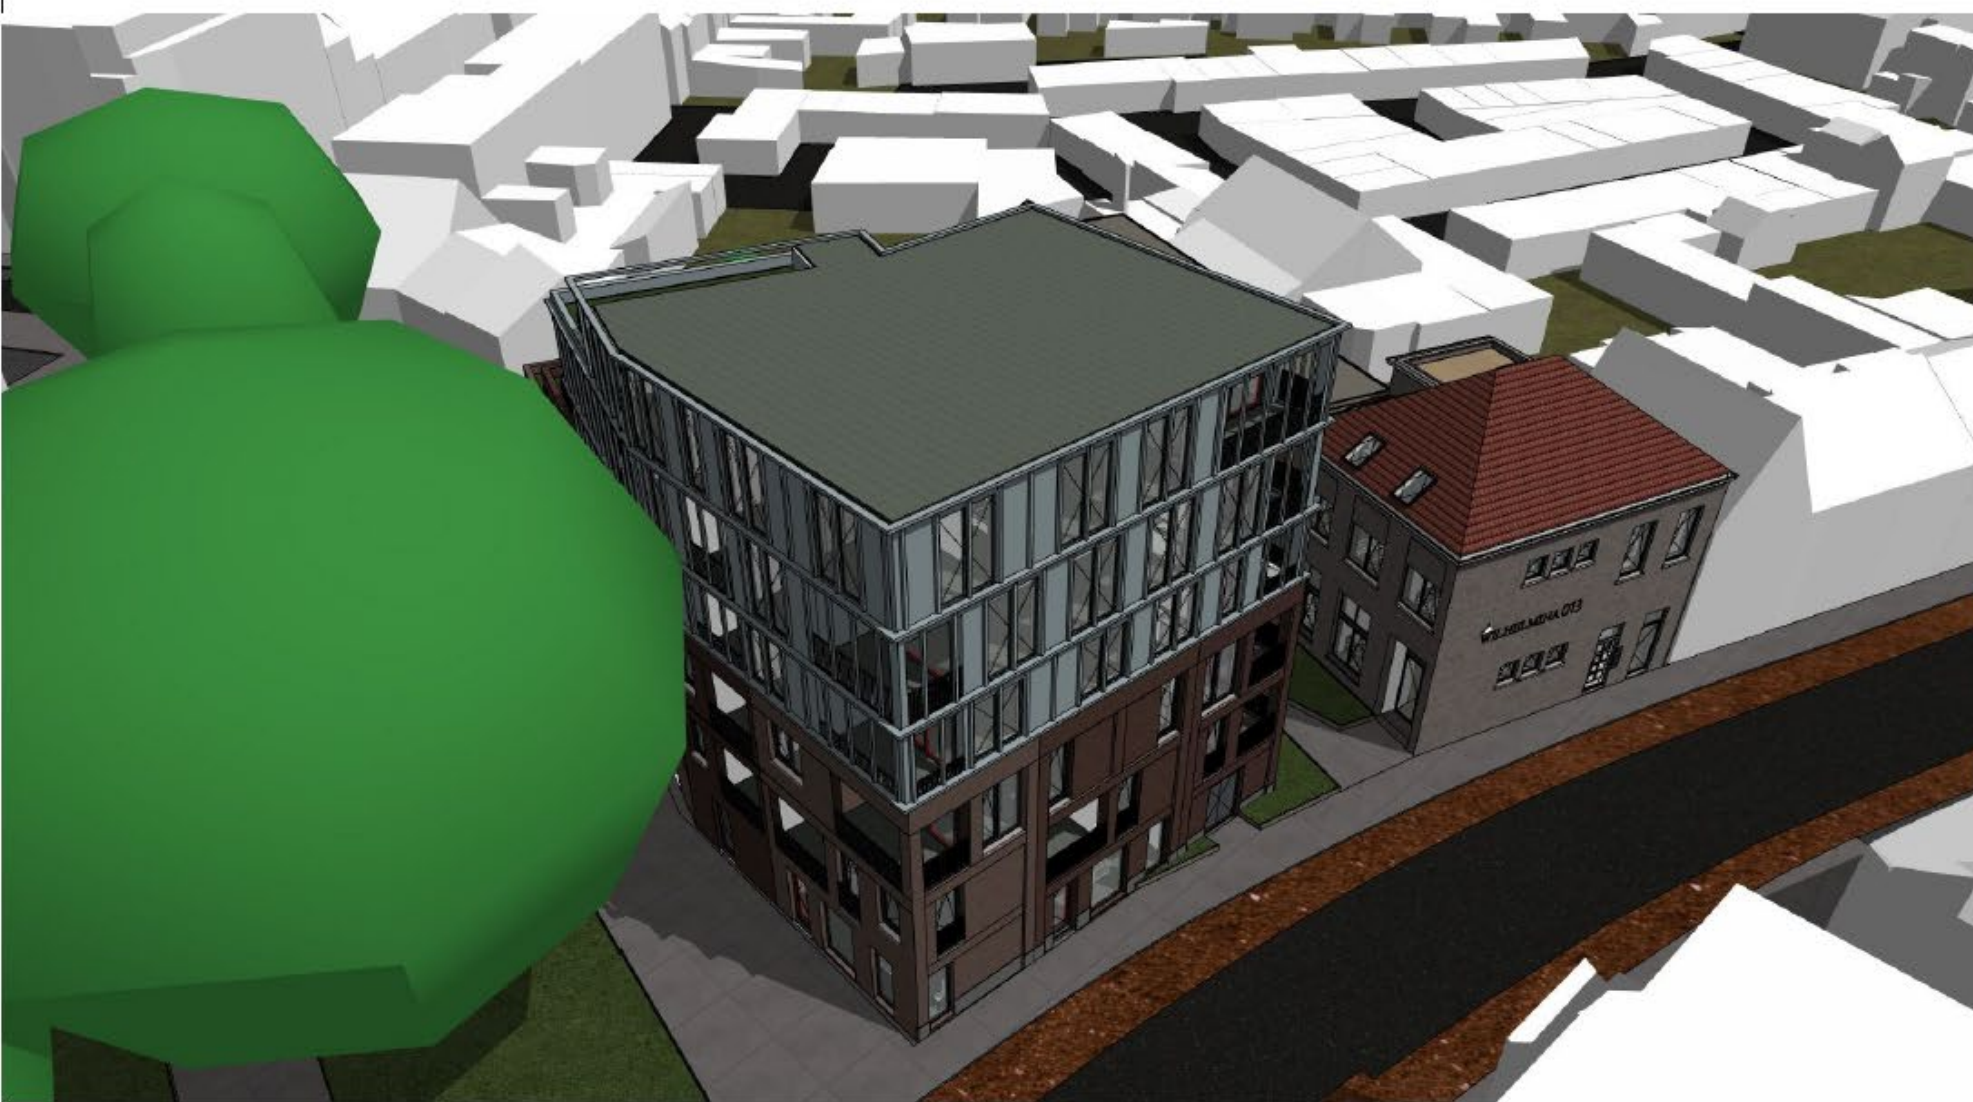
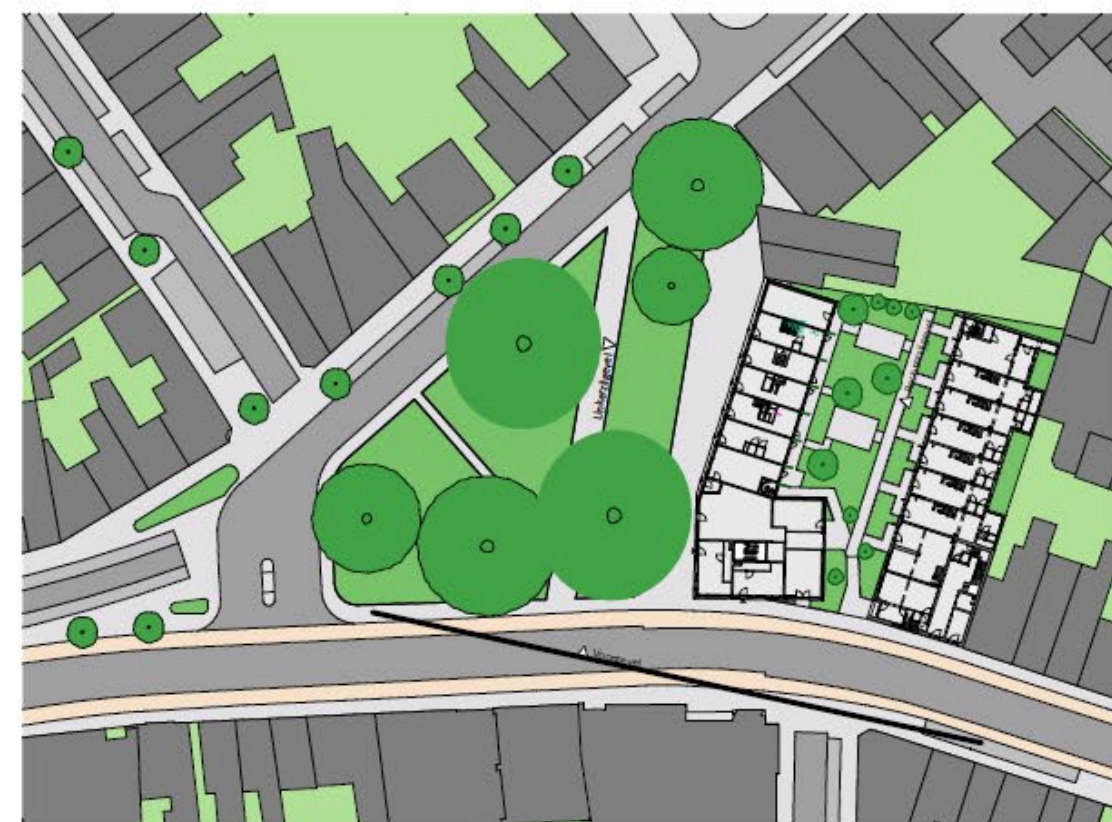
## Bijlage 3. Laatste ontwerp en Aanbevelingen

De kroon reikt tot bijna aan de huidige gevel. Omdat er werkruimte van 2 tot 2,5 meter nodig zal zijn om de gevel te realiseren en bijkomende montage van ramen, lamellen e.d. zal schade aan de kroon plaatsvinden.

Vooralsnog is er geen locatie aanduiding voor het opstellen van een benodigde bouwkraan. Indien deze op eigen terrein kan worden opgesteld, staat deze tegenover de Zomereik met de nieuwbouw in het midden. De kans op schade is daarbij beperkt.

Geadviseerd wordt de bouwkraan op eigen terrein op te stellen om schade aan de Zomereik te voorkomen.

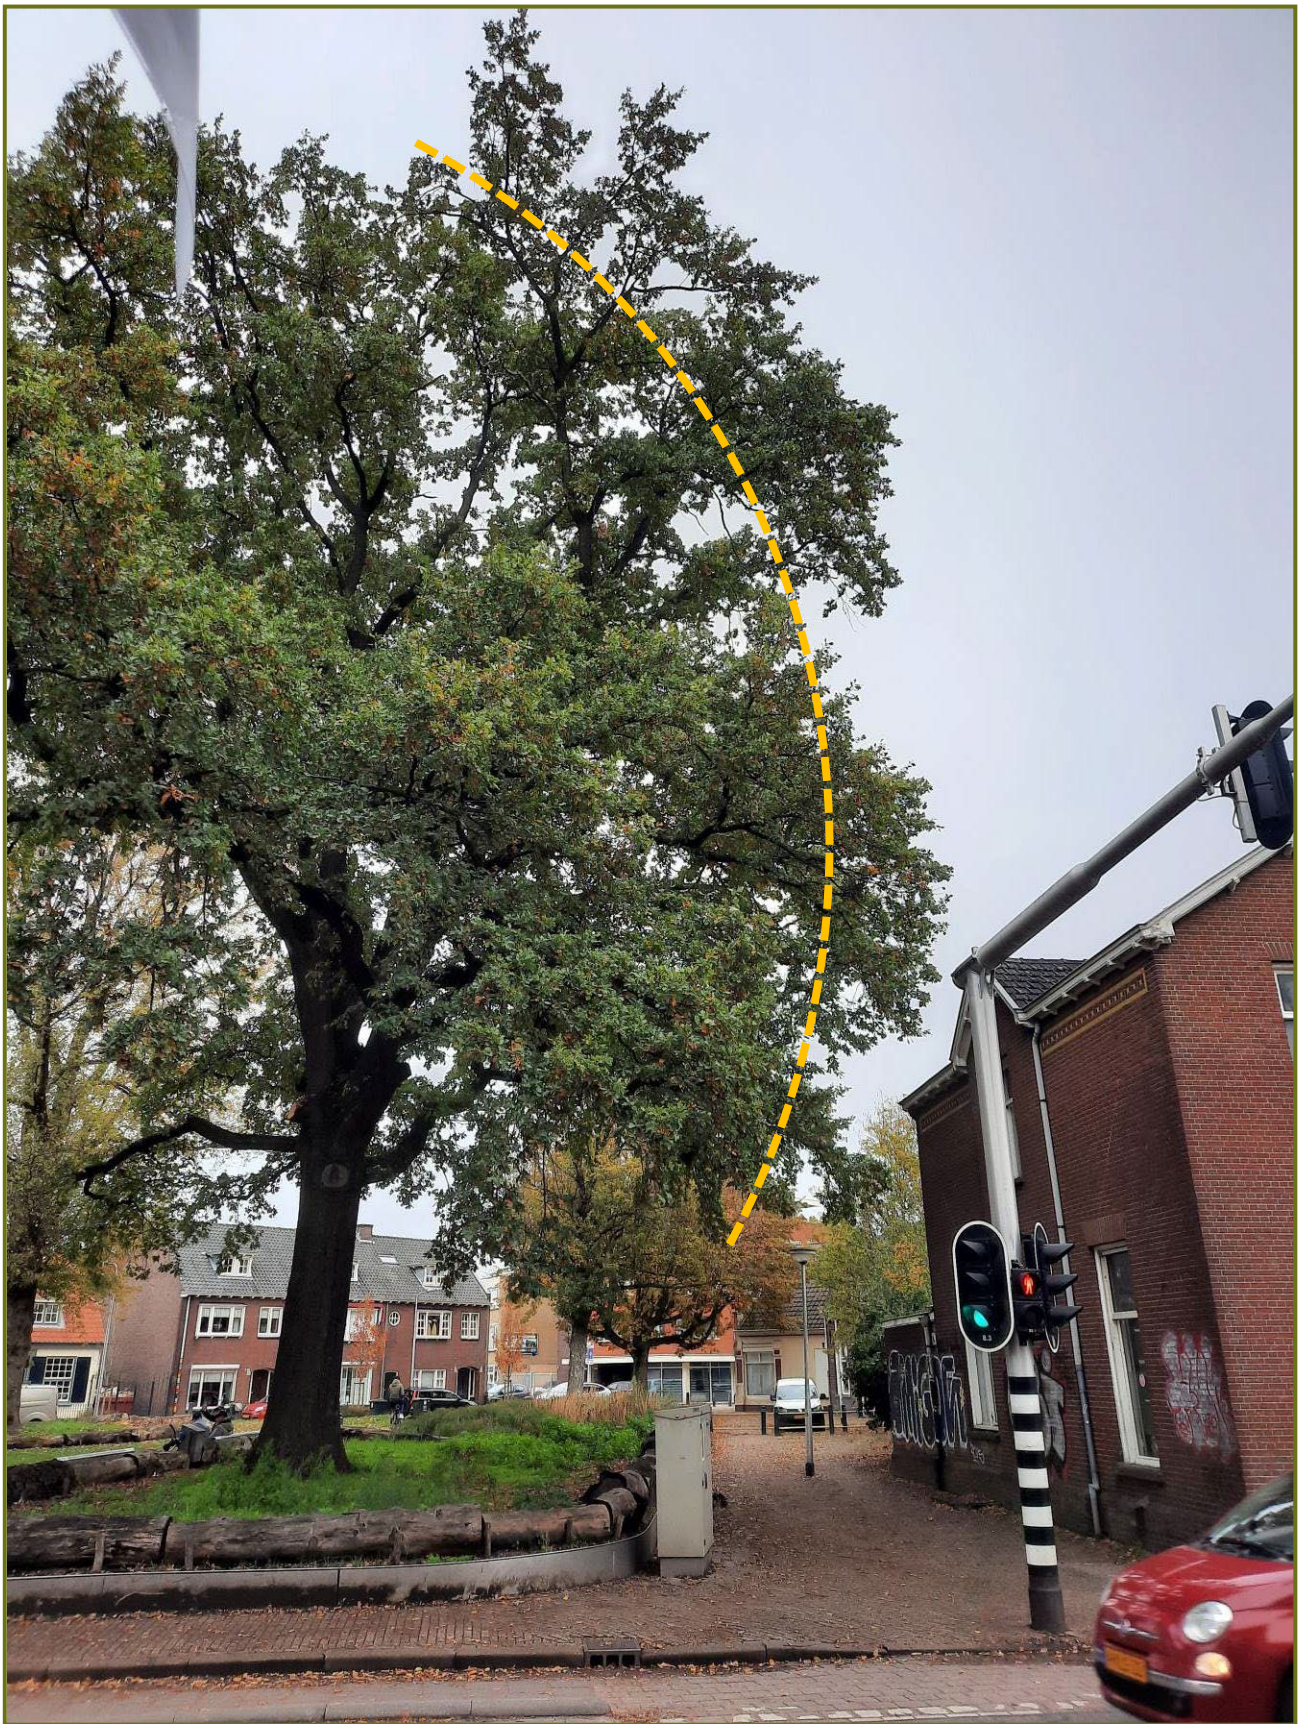
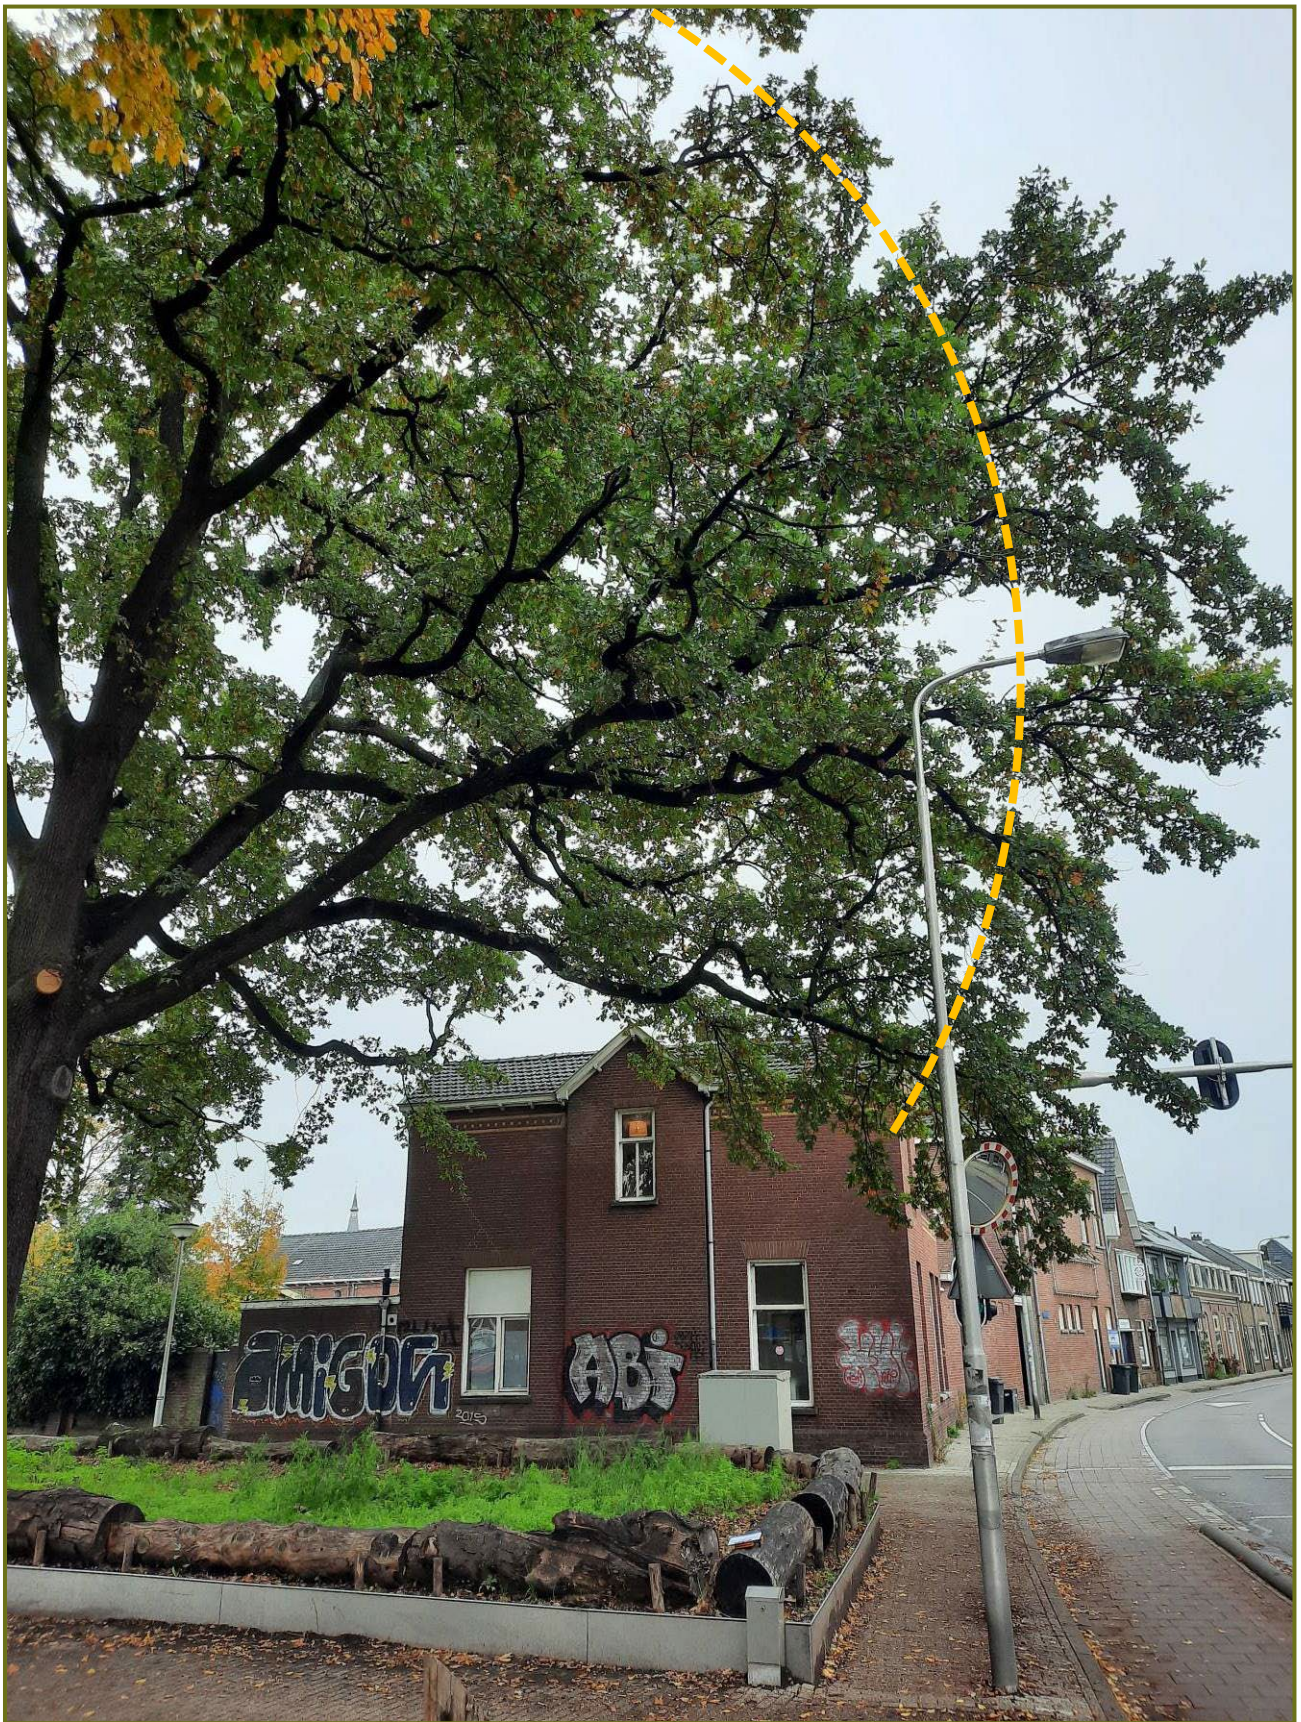
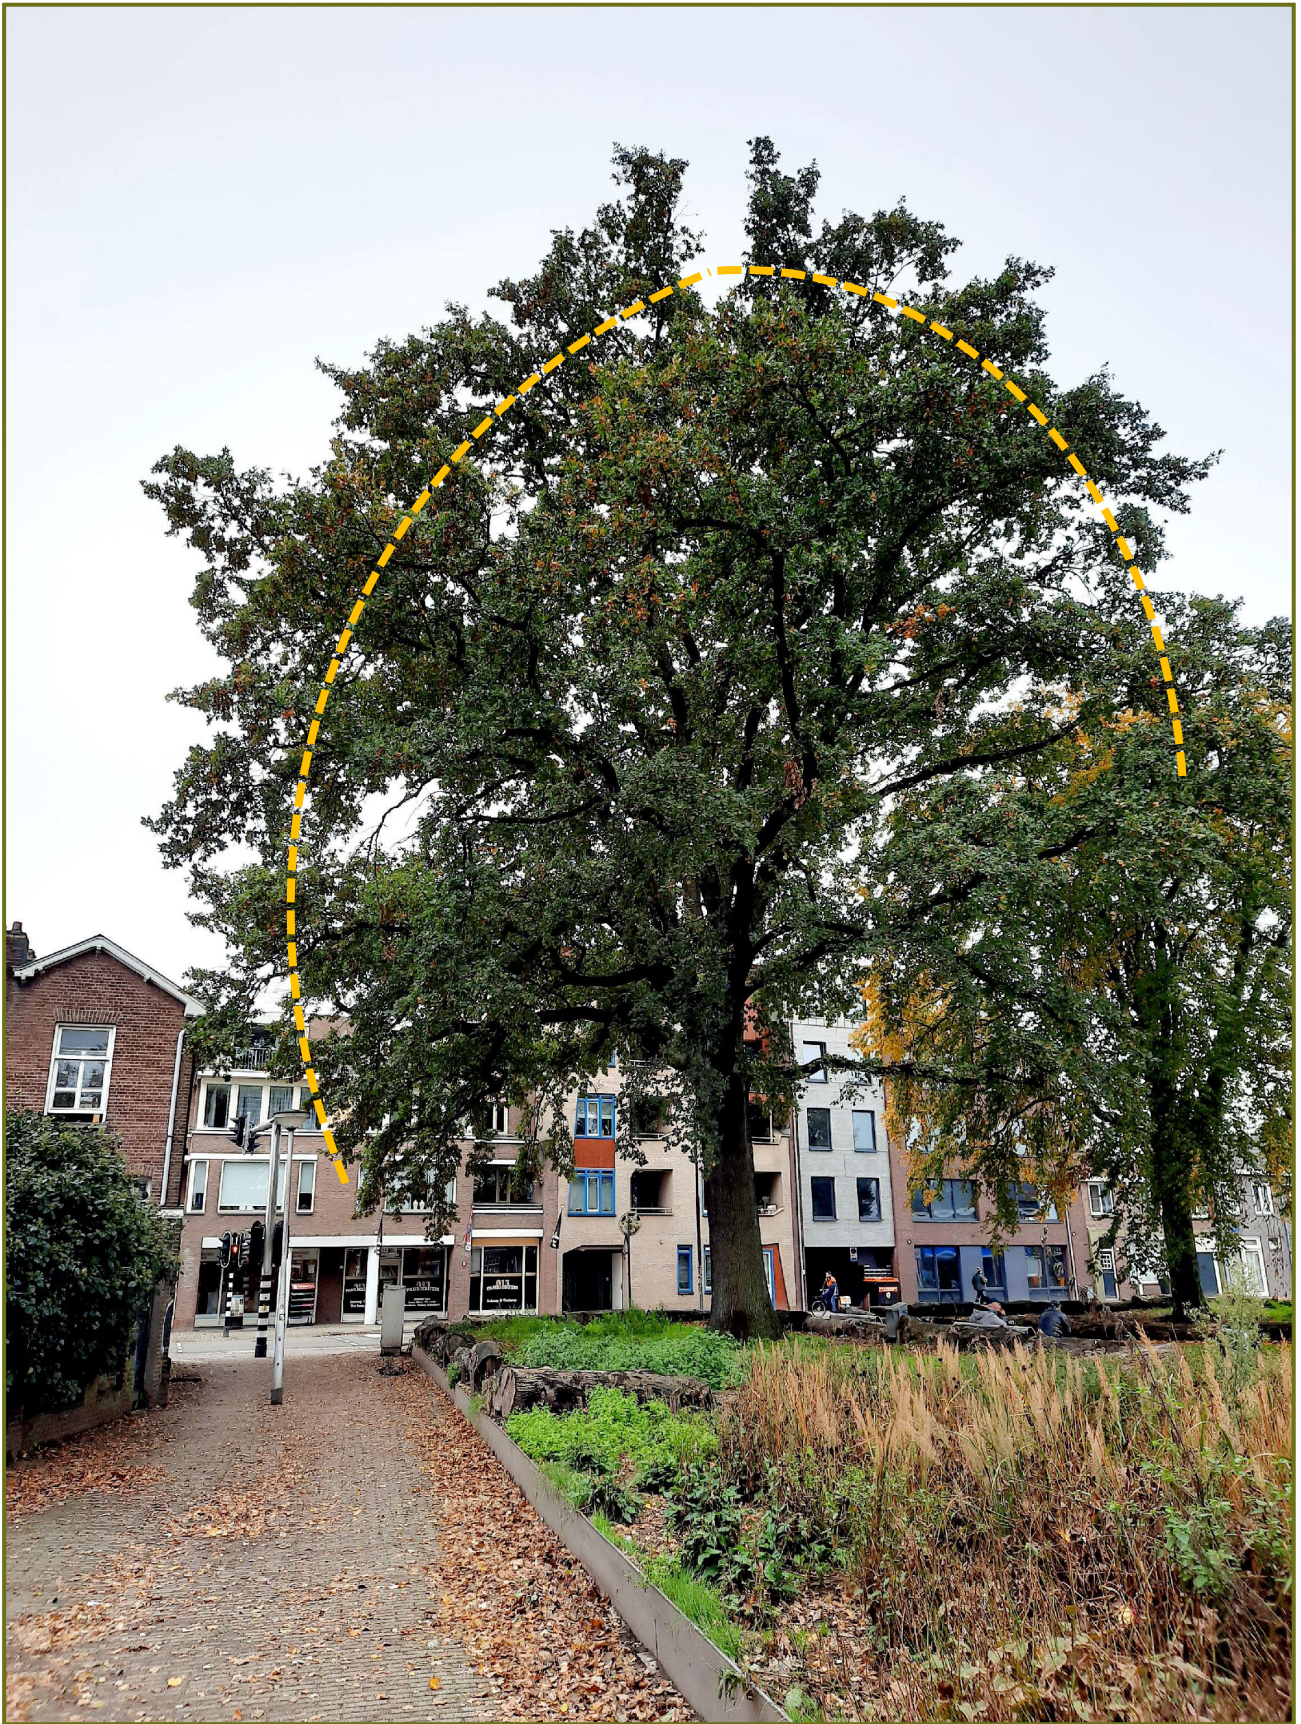
## Bijlage 4. Snoeimaatregelen

De onderste grote gesteltak die noordwaarts groeit, heeft een grote lengtescheur dwars door de hout. Op 29 oktober 2020 is hiervan melding gemaakt bij gemeente Tilburg door Vermeulen Boomadvies. Recent is deze tak fors ingenomen waardoor de tak veel gewicht kwijt is geraakt en het risico op verder afbreken is verkleind.

Gezien de reeds uitgebroken tak, de tak met de lengtescheur en de resterende breed uitgroeiende takken wordt geadviseerd de hele Zomereik te laten snoeien door een gecertificeerd boomverzorgingsbedrijf. De snoeiwerkzaamheden dienen te worden bijgestaan door een European Tree Technician. De huidige habitus van de kroon dient te worden gehandhaafd. Onder het snoeien wordt verstaan:
