## **BOMEN EFFECT ANALYSE HERONTWIKKELING RAADHUISSTRAAT- EIKENBOSCHWEG**

**26 BOMEN, RAADHUISSTRAAT, EIKENBOSCHWEG, BERKEL  
ENSCHOT**

Referentienummer : 201316  
Opdrachtgever : KMDT BV

Versie 1.0 : 19 augustus 2020

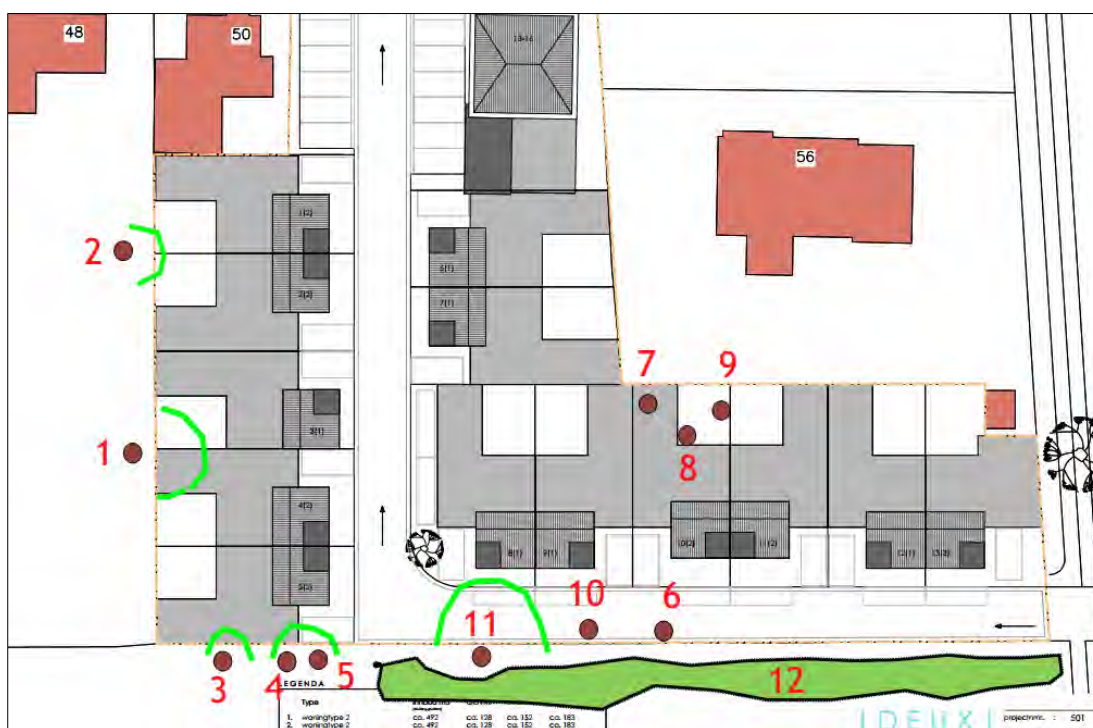
Afbeelding 6: Bomen en ontwerp nieuwbouw;

De voorgenomen werkzaamheden die van invloed (kunnen) zijn op de bomen zijn (afbeelding 6):

1. Sloop van de huidige bebouwing langs de perceelsgrens. Vooral de bomen op enkele meter afstand van de perceelsgrens lopen hierbij kans op beschadiging;
2. Bouw van de semi-bungalows. De bomen 7,8 (afgestorven) en 9 bevinden zich op de locatie van de bungalows en kunnen op voorhand niet gehandhaafd worden. De bomen 1 t/m 5 bevinden zich met hun kronen gedeeltelijk boven de bungalows en kunnen bij de bouw beschadigd worden;
3. Aanleg van de ontsluitingsweg. De bomen 6 en 10 bevinden zich op de locatie van de weg en kunnen op voorhand niet gehandhaafd worden. Boom 11 bevindt zich nabij de weg en loopt kans op schade;
4. Aan- en afvoer en opslag van sloop- en bouwmaterialen en berijding door en parkeren van bouwmaterieel en bedrijfsvoertuigen. De bomen in de bomenstrook (12) kunnen hierbij schade oplopen.
