# Bomen Effect Analyse

**De Reeshof**  
*Tilburg*

### Bomen Effect Analyse, De Reeshof, Tilburg

**KENMERK** BD20133  
**STATUS** definitief  
**VERSIE** 2  
**DATUM** 14 september 2021

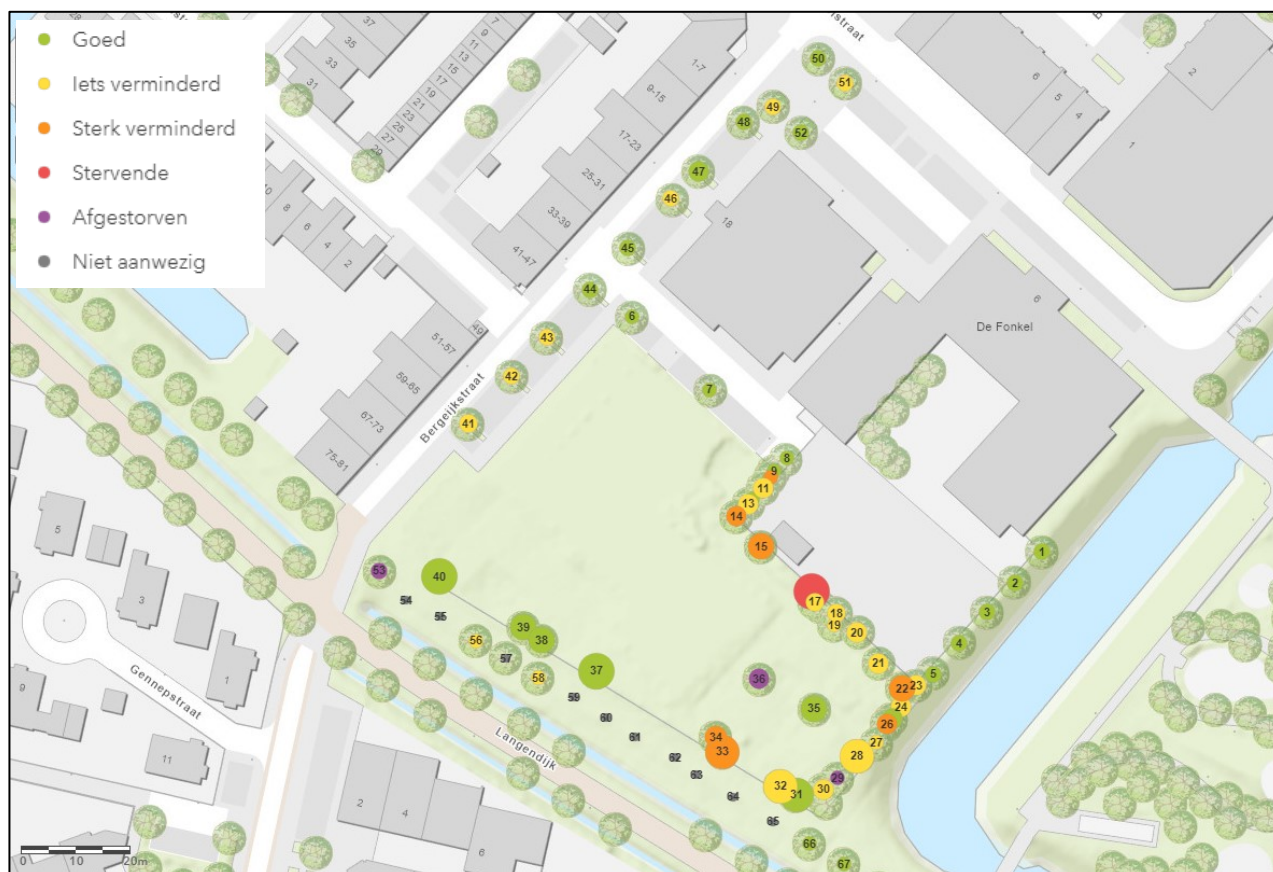
## Afbeelding 7.

De 12 rode esdoorns langs de Bergeijkstraat toekomstverwachting van meer dan 15 jaar. De ecologisch waardevolle knotwilgen langs het fietspad hebben ook allen een levensverwachting meer dan 15 jaar. De bomen in bosplantsoen vertonen verdroging van het blad, dit wordt vermoedelijk veroorzaakt door een watertekort en mogelijk minder gunstige groeiomstandigheden. In **grafiek 6 en afbeelding 7** (volgende pagina) is een overzicht weergegeven van de conditie van alle beoordeelde bomen.

## Conditie

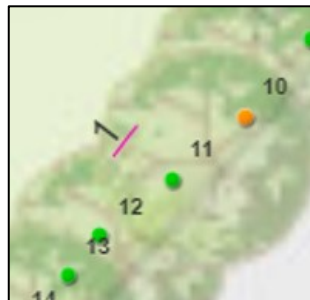
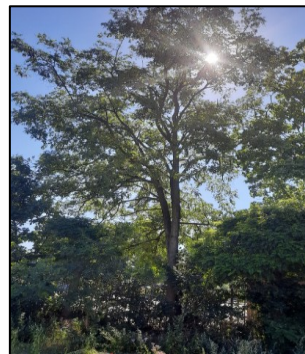
L Afbeelding 38.

Locatie profielsleuf 1

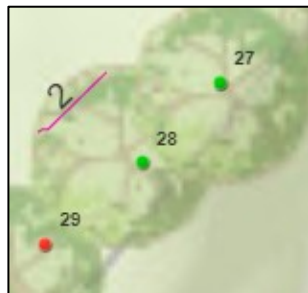
L Afbeelding 42  
Locatie profielsleuf 2

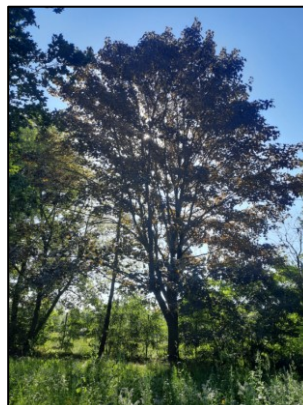
R Afbeelding 43.  
Boom 28, te behouden boom

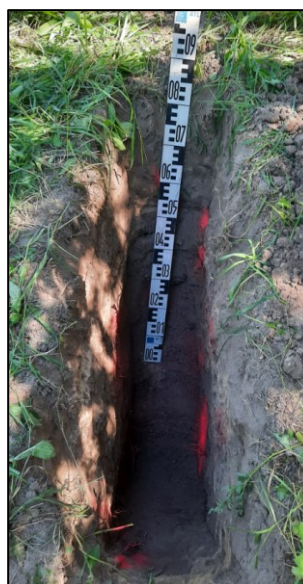
R Afbeelding 45.  
Bodemprofiel 2 en beworteling

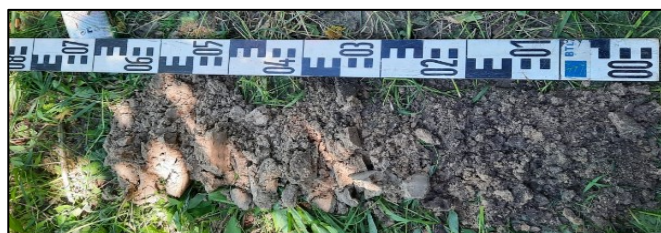
| <b>Opbouw bodemprofiel</b> | <b>0 – 80 centimeter</b><br>Zie profielsleuf 2<br><b>80 - 120 centimeter</b><br>Matig humeus, matig fijn zand, bruinzwart, licht vochtig<br><b>120 - 150 centimeter</b><br>Matig humusarm, matig fijn zand, licht bruin, licht vochtig |

R Afbeelding 47. Opbouw bodemprofiel

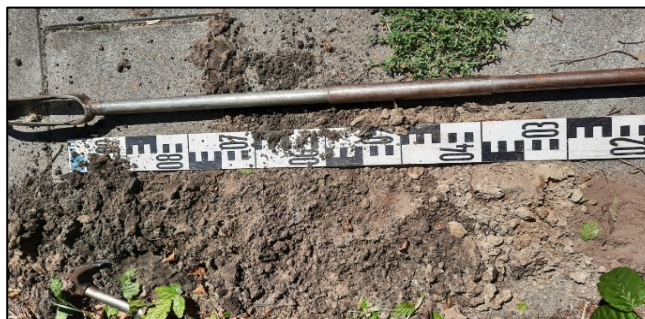
Afbeelding 50.  
Opbouw bodemprofiel  
profielboring 2

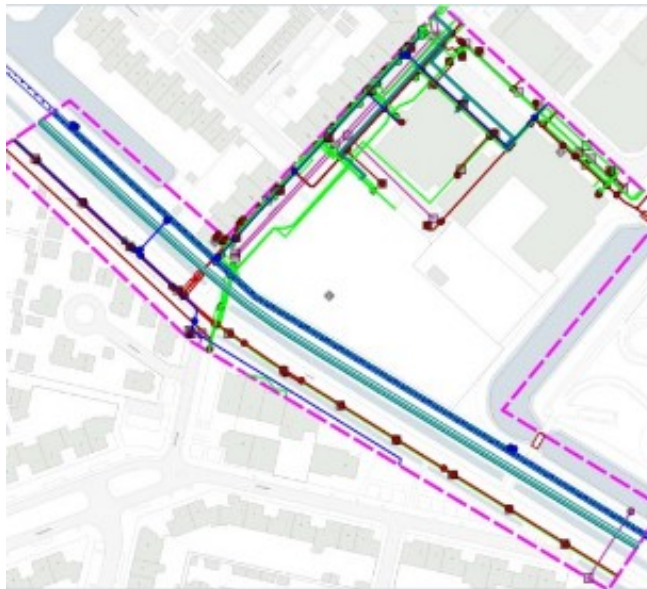
Langs de Bergeijkstraat lopen diverse kabels en leidingen. Hier zal rekening mee moeten worden gehouden tijdens het bouwproject. Bomen die boven deze leiding staan worden door de leiding beperkt belemmerd voor verplanting. Op de overige zaken die van invloed zijn op de verplantbaarheid wordt ingegaan in hoofdstuk 4.

**Afbeelding 51.**  
**Kabels en leidingen**  
**inclusief legenda**

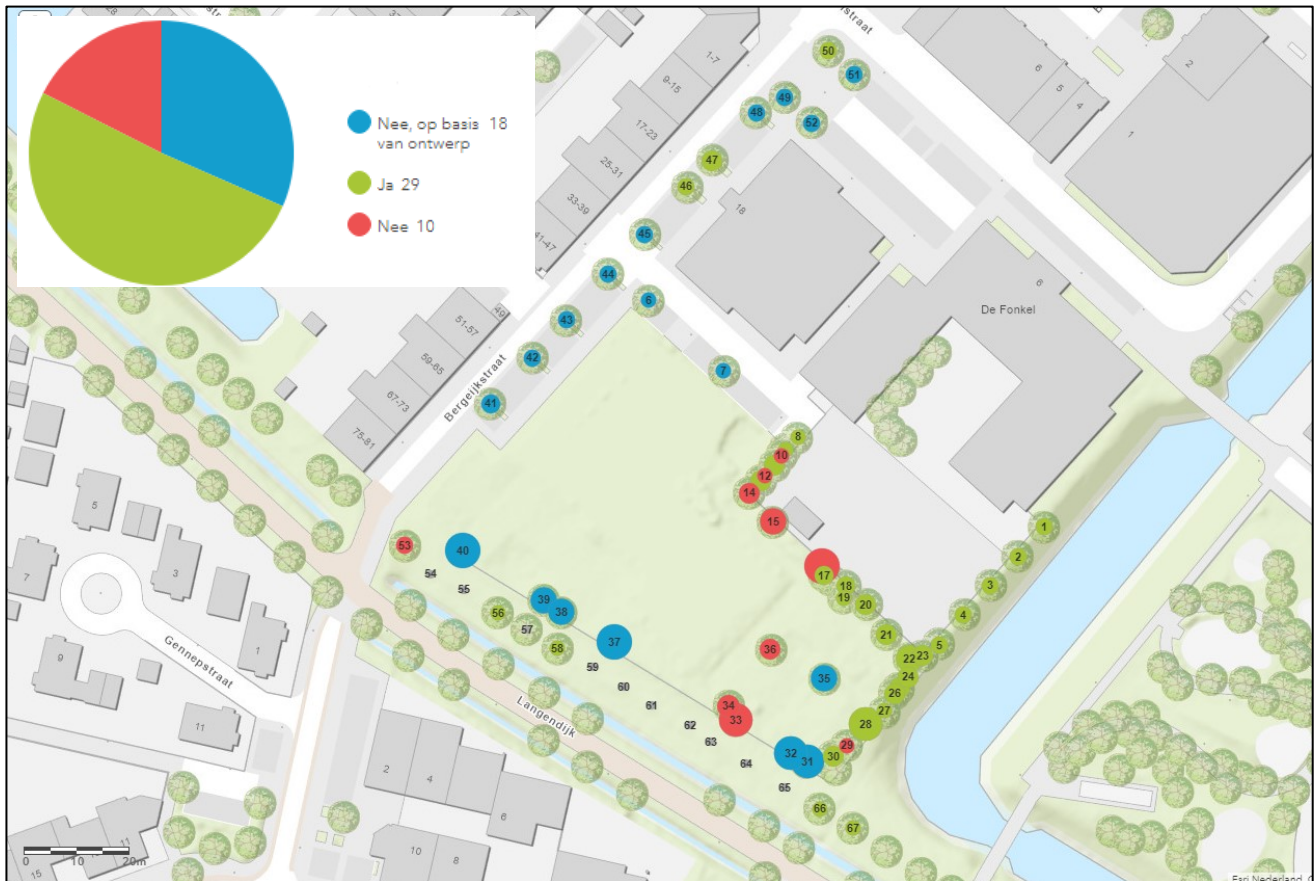
Afbeelding 54.

Inpasbaarheid per boom

Op basis van de voorgenomen werkzaamheden zijn 30 van de 67 geïnventariseerde bomen inpasbaar op basis van kwaliteit en het ontwerp. In **bijlage 2** is de inpasbaarheid opgenomen in de tabel met boomgegevens. In **grafiek 53** en **afbeelding 54** is de inpasbaarheid per boom weergegeven op kaart.

In totaal kunnen 10 bomen niet behouden worden op basis van de kwaliteit en conditie van de boom. Boom 10, 12, 14, 15, 16, 29 en 53 zijn weergegeven in het schetsontwerp als mogelijk te behouden bomen, deze bomen zijn op basis van de conditie in combinatie met de aanwezig gebreken niet inpasbaar in het nieuwe ontwerp. De overige bomen zijn in het ontwerp niet opgenomen

Op basis van het ontwerp kunnen 18 bomen niet behouden blijven. Deze bomen hebben een goede conditie en een goede toekomstverwachting. Dit betreft 11 bomen (6, 7, 41-45, 48, 49, 51 en 52) op de parkeerplaats bij de Bergeijstraat die in het nieuwe ontwerp niet zijn opgenomen en 7 bomen (35, 31, 32 en 37-40) in de rij aan de zuidwestzijde welke binnen de contouren van het nieuwe gebouw vallen.

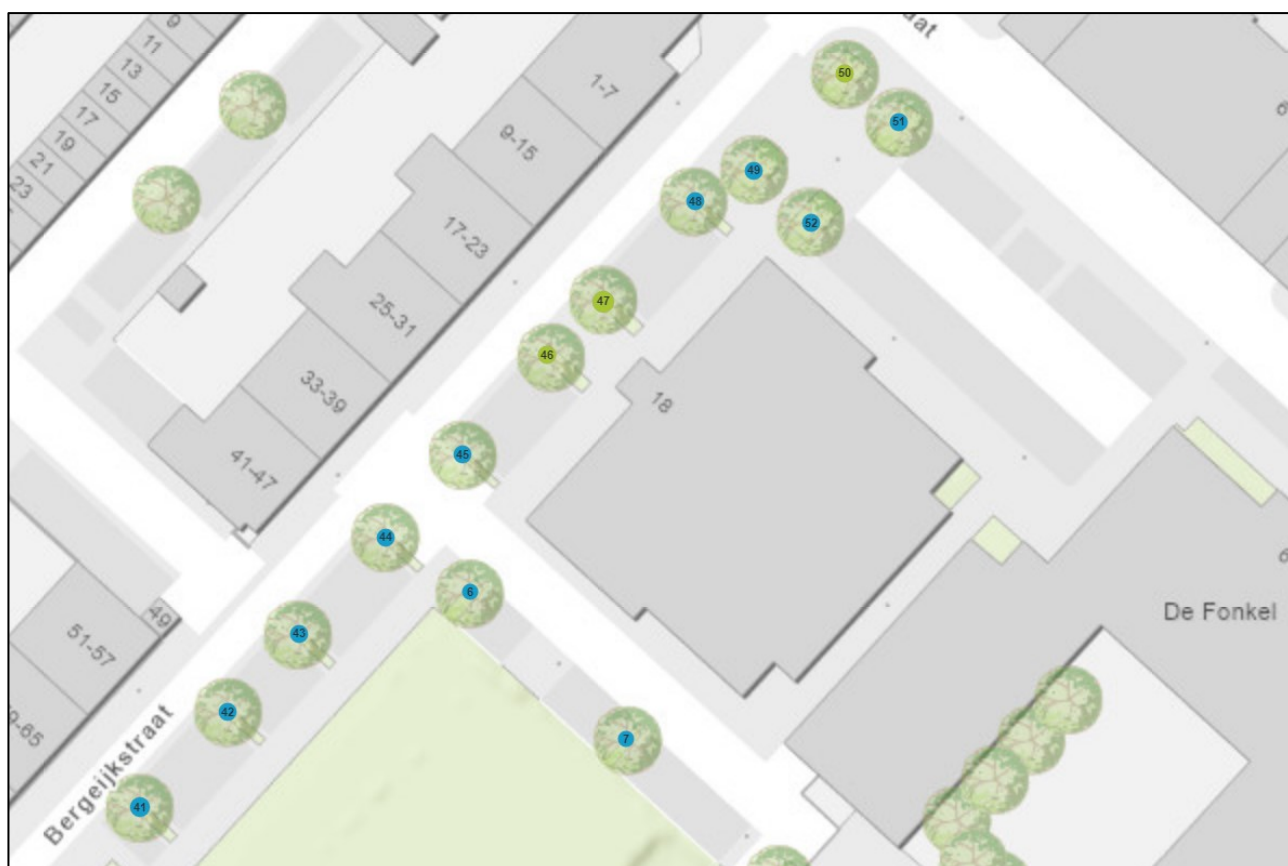
29 Bomen zijn van goede kwaliteit en kunnen op basis van het ontwerp worden behouden, dit betreft de knotpopulieren 58, 66 en 67 en de bomen 1 - 5, 46, 47 en 50. De overige bomen 8, 9, 11, 13, 17, 18, 19, 21-28 en 29 betreffen bomen in bosplantsoen, deze bomen zijn opgegroeid onder beschutte omstandigheden, deze bomen kunnen behouden blijven maar zijn niet geschikt om in te passen als solitaire boom.

Rechts: Afbeelding 56.  
Inpasbaarheid te behouden  
bomen Bergeijkstraat

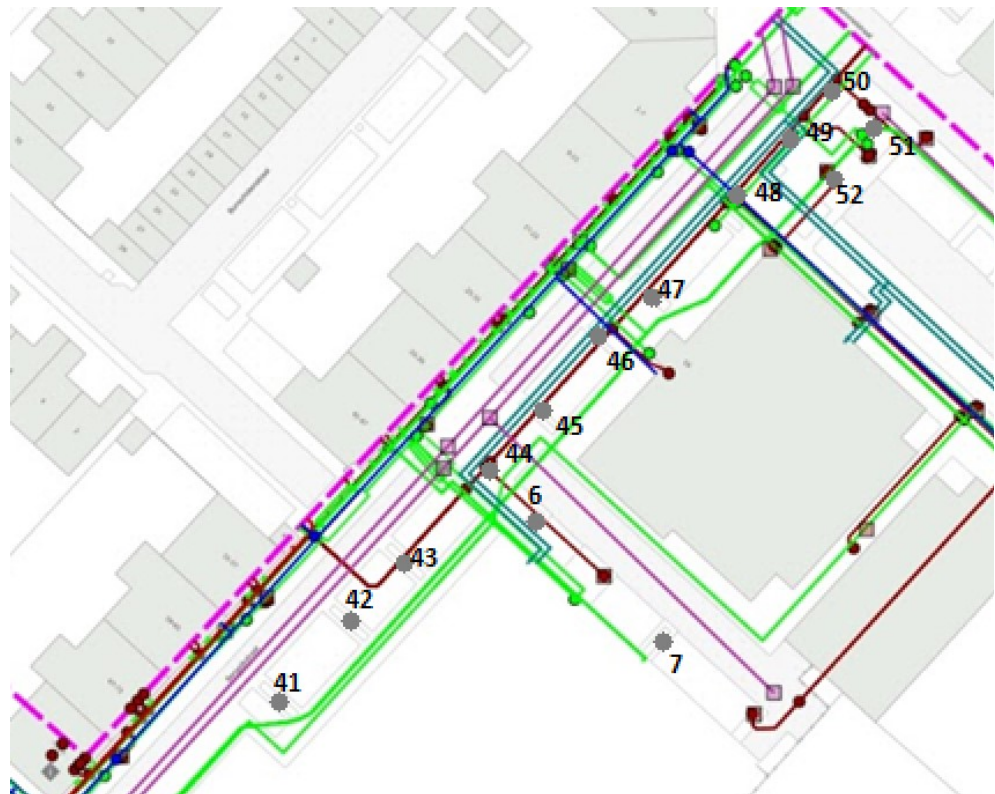
De rode esdoorns (bomen 41-52) aan de Bergeijkstraat, de twee Spaanse aken (bomen 6 en 7) op de parkeerplaats achter de gymzaal en de knotpopulieren 66 en 67 hebben een levensverwachting meer dan 15 jaar. Deze bomen kunnen mogelijk verplant worden binnen het ontwikkelingsgebied. Onder de plantspiegels van de Esdoorns en Spaanse aken liggen verscheidende kabels en leidingen, zie **afbeelding 55**. Dit betreft een laagspanningsleiding, twee thermische pijpleidingen en bij enkele bomen een datakabel. De thermische pijpleidingen liggen mogelijk dieper dan de aangetroffen beworteling, deze leveren mogelijk geen belemmering op bij de verplanting. Het verleggen van de laagspanningskabel is slechts beperkt een belemmering bij de verplanting. Gezien de jonge leeftijd van de esdoorns kunnen deze mogelijk worden verplant, een volledig verplantbaarheidsonderzoek kan hier uitsluitel over bieden.

**Afbeelding 57.**  
Kabels en leidingen in  
plantspiegel Rode  
Esdoorns en Spaanse Aken

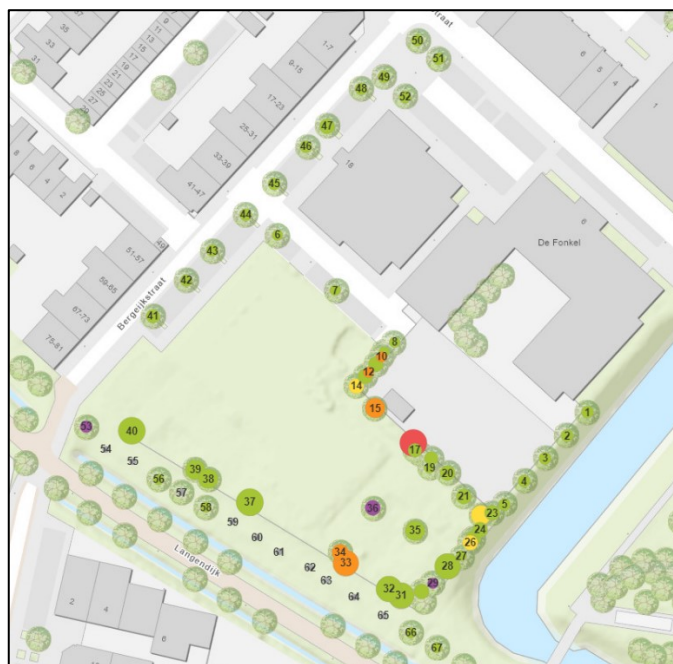
**Afbeelding 58.**  
Toekomstverwachting  
huidige situatie

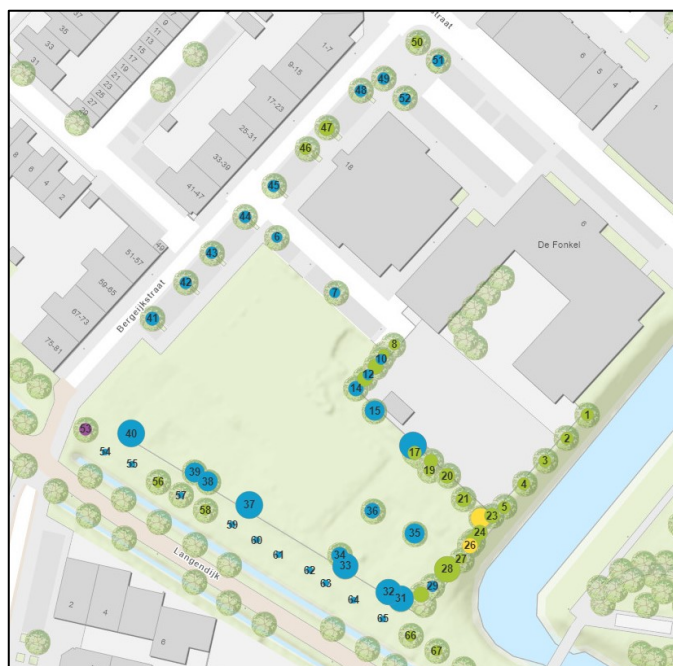
**Afbeelding 59.**  
Toekomstverwachting  
voorgenomen situatie

Op basis van de voorgenomen werkzaamheden kunnen 37 bomen niet behouden blijven. De kwetsbare bomen met een toekomstverwachting van minder dan 10 jaar zijn op basis van de toekomstverwachting niet te handhaven. De 3 rode esdoorns op de parkeerplaats langs de Bergeijkstraat met een iets verminderde conditie en een toekomstverwachting van meer dan 15 jaar hebben na de werkzaamheden nog een toekomstverwachting van meer dan 15 jaar en kunnen met specifieke maatregelen in paragraaf 5.2.1 voor de toekomst behouden blijven. De toekomstverwachting van de aanwezige knotwilgen langs het fietspad zal ongewijzigd blijven, mits de boom beschermende maatregelen worden toegepast.

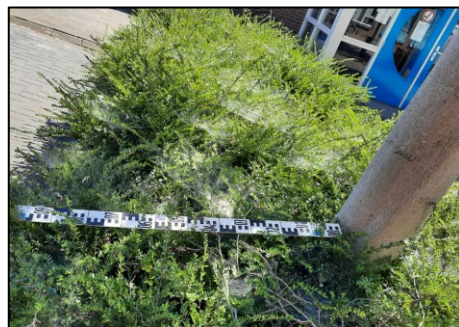
**L. Afbeelding 65.**  
**Boomspiegel 80 centimeter**  
**vanaf stam, boom 46**

Ter behoud van de bomen 46,47 en 50, aan de Bergeijkstraat met een stamdiameter van 25 centimeter, dient de ontgraving minimaal 1 meter uit de stam te worden uitgevoerd. Deze afstanden zijn gerekend vanaf het hart van de boom tot aan de grens van de te ontgraven wegfundering. In de huidige situatie is deze afstand gelijk aan de afstand tot de boomspiegel van boom 46 en 47. De boomspiegel dient minimaal gelijk te blijven aan de huidige situatie, zie **afbeelding 64, 65 en 66**. Bij voorkeur wordt de groeiplaats vergroot tot 16 m<sup>2</sup> voor een redelijke ontwikkeling in de komende 60 jaar.

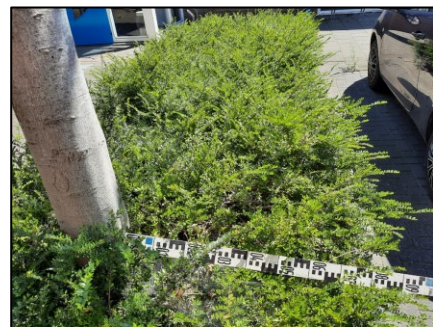
**R. Afbeelding 66.**  
**Boomspiegel 80 centimeter**  
**vanaf stam, boom 47**
