## **Rapport**

**Boom Effect Analyse**

**Huize Vincentius, Udenhout**

| Datum rapport | : 3-3-2022 |

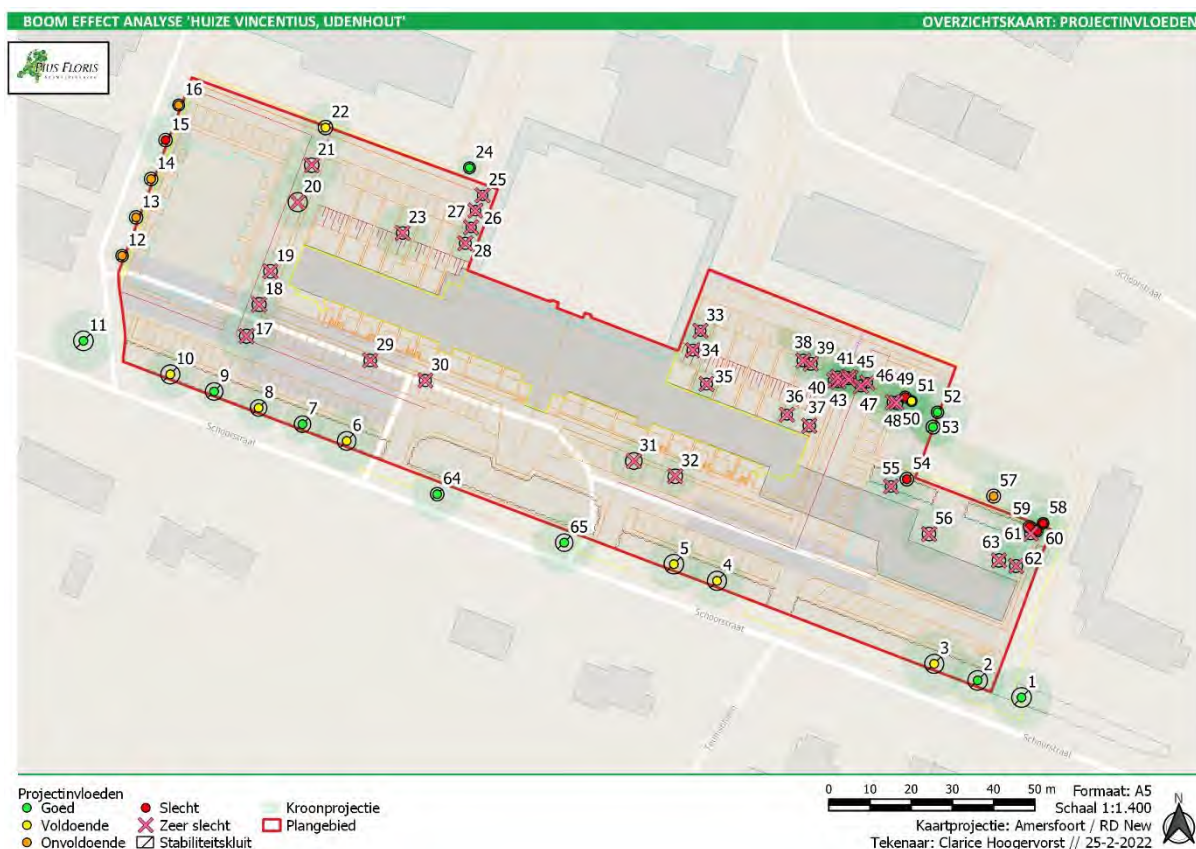
Afbeelding 2: Project invloeden.

Voor de toekomstige bouwroute kan het best gebruik gemaakt worden van huidige in- en uitritten van het terrein om aanvullende schade aan kronen zoveel mogelijk te voorkomen.

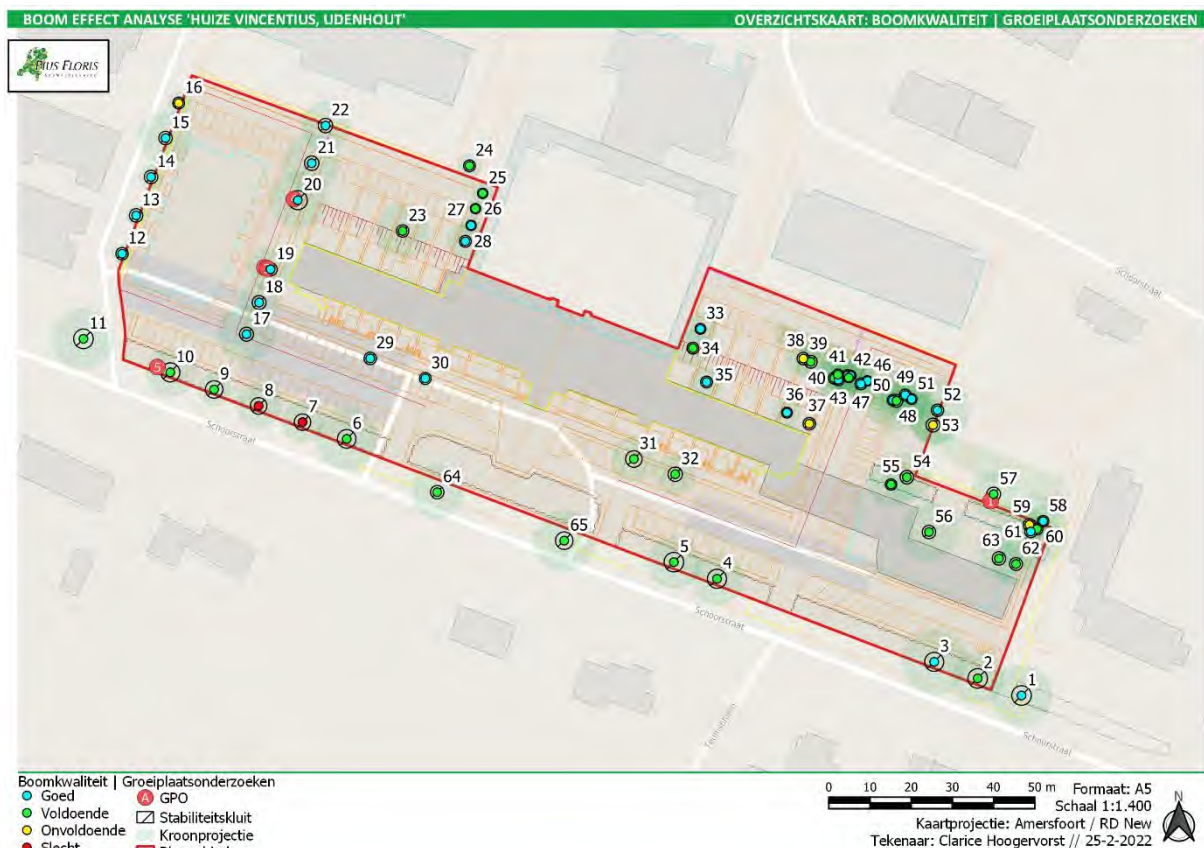
**Afbeelding 3: Groeiplaatsonderzoeken (GPO) en boomkwaliteit;**

De bodemopbouw ter hoogte van boom 10 is op ca. 3.4m vanaf het hart van de stam onderzocht met behulp van een grondboring tot 130cm -mv. De bodemopbouw betreft een laag humus rijk, fijne zandgrond tot ca. 10cm -mv. In de zone 10-55cm -mv wordt matig humus rijk, fijn zand aangetroffen. De bodemlaag 55-130cm -mv bestaat uit een wit/gele dichte leemlaag met veel roestplekken. De beworteling in het bodemprofiel is zeer beperkt, enkel op 70cm -mv is een stabiliteitswortel aangetroffen.

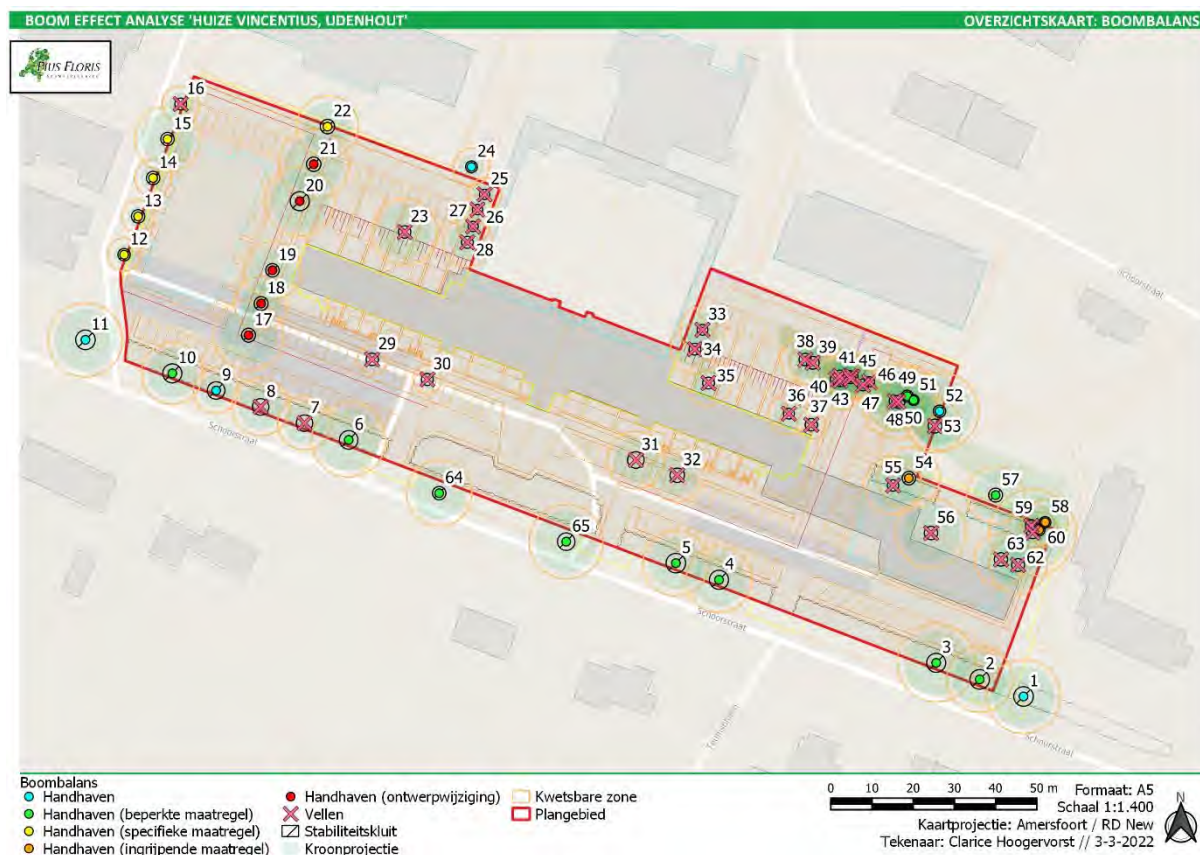
Afbeelding 13: Overzichtskaart Boombalans.

In totaal zijn er 65 bomen geïnventariseerd, hiervan hebben zeven bomen een onvoldoende tot slechte kwaliteit.

In tabel 7 is de boombalans te vinden voor de bomen in de invloedssfeer van het project. Door het nemen van ingrijpende maatregelen zijn drie bomen duurzaam te handhaven. Voor de duurzame handhaving van 10 bomen zijn specifieke maatregelen noodzakelijk. 36 bomen zijn niet te behouden als gevolg van ruimtelijk beslag en of door de gemeente gestelde grens in kwaliteit (bomen met een onvoldoende/slechte kwaliteit worden vervangen), voor deze bomen dient een kapvergunning aangevraagd te worden. Voor deze bomen is een waardebeoordeling gedaan volgens de richtlijnen van het NVTB, de gegevens hiervan en een voorbeeld van een berekening van een aantal bomen staan weergegeven in Bijlage V.
