# Bomen Effect Analyse

## 5 bomen

Stedekestraat  
Tilburg

Zeeland, juni 2023

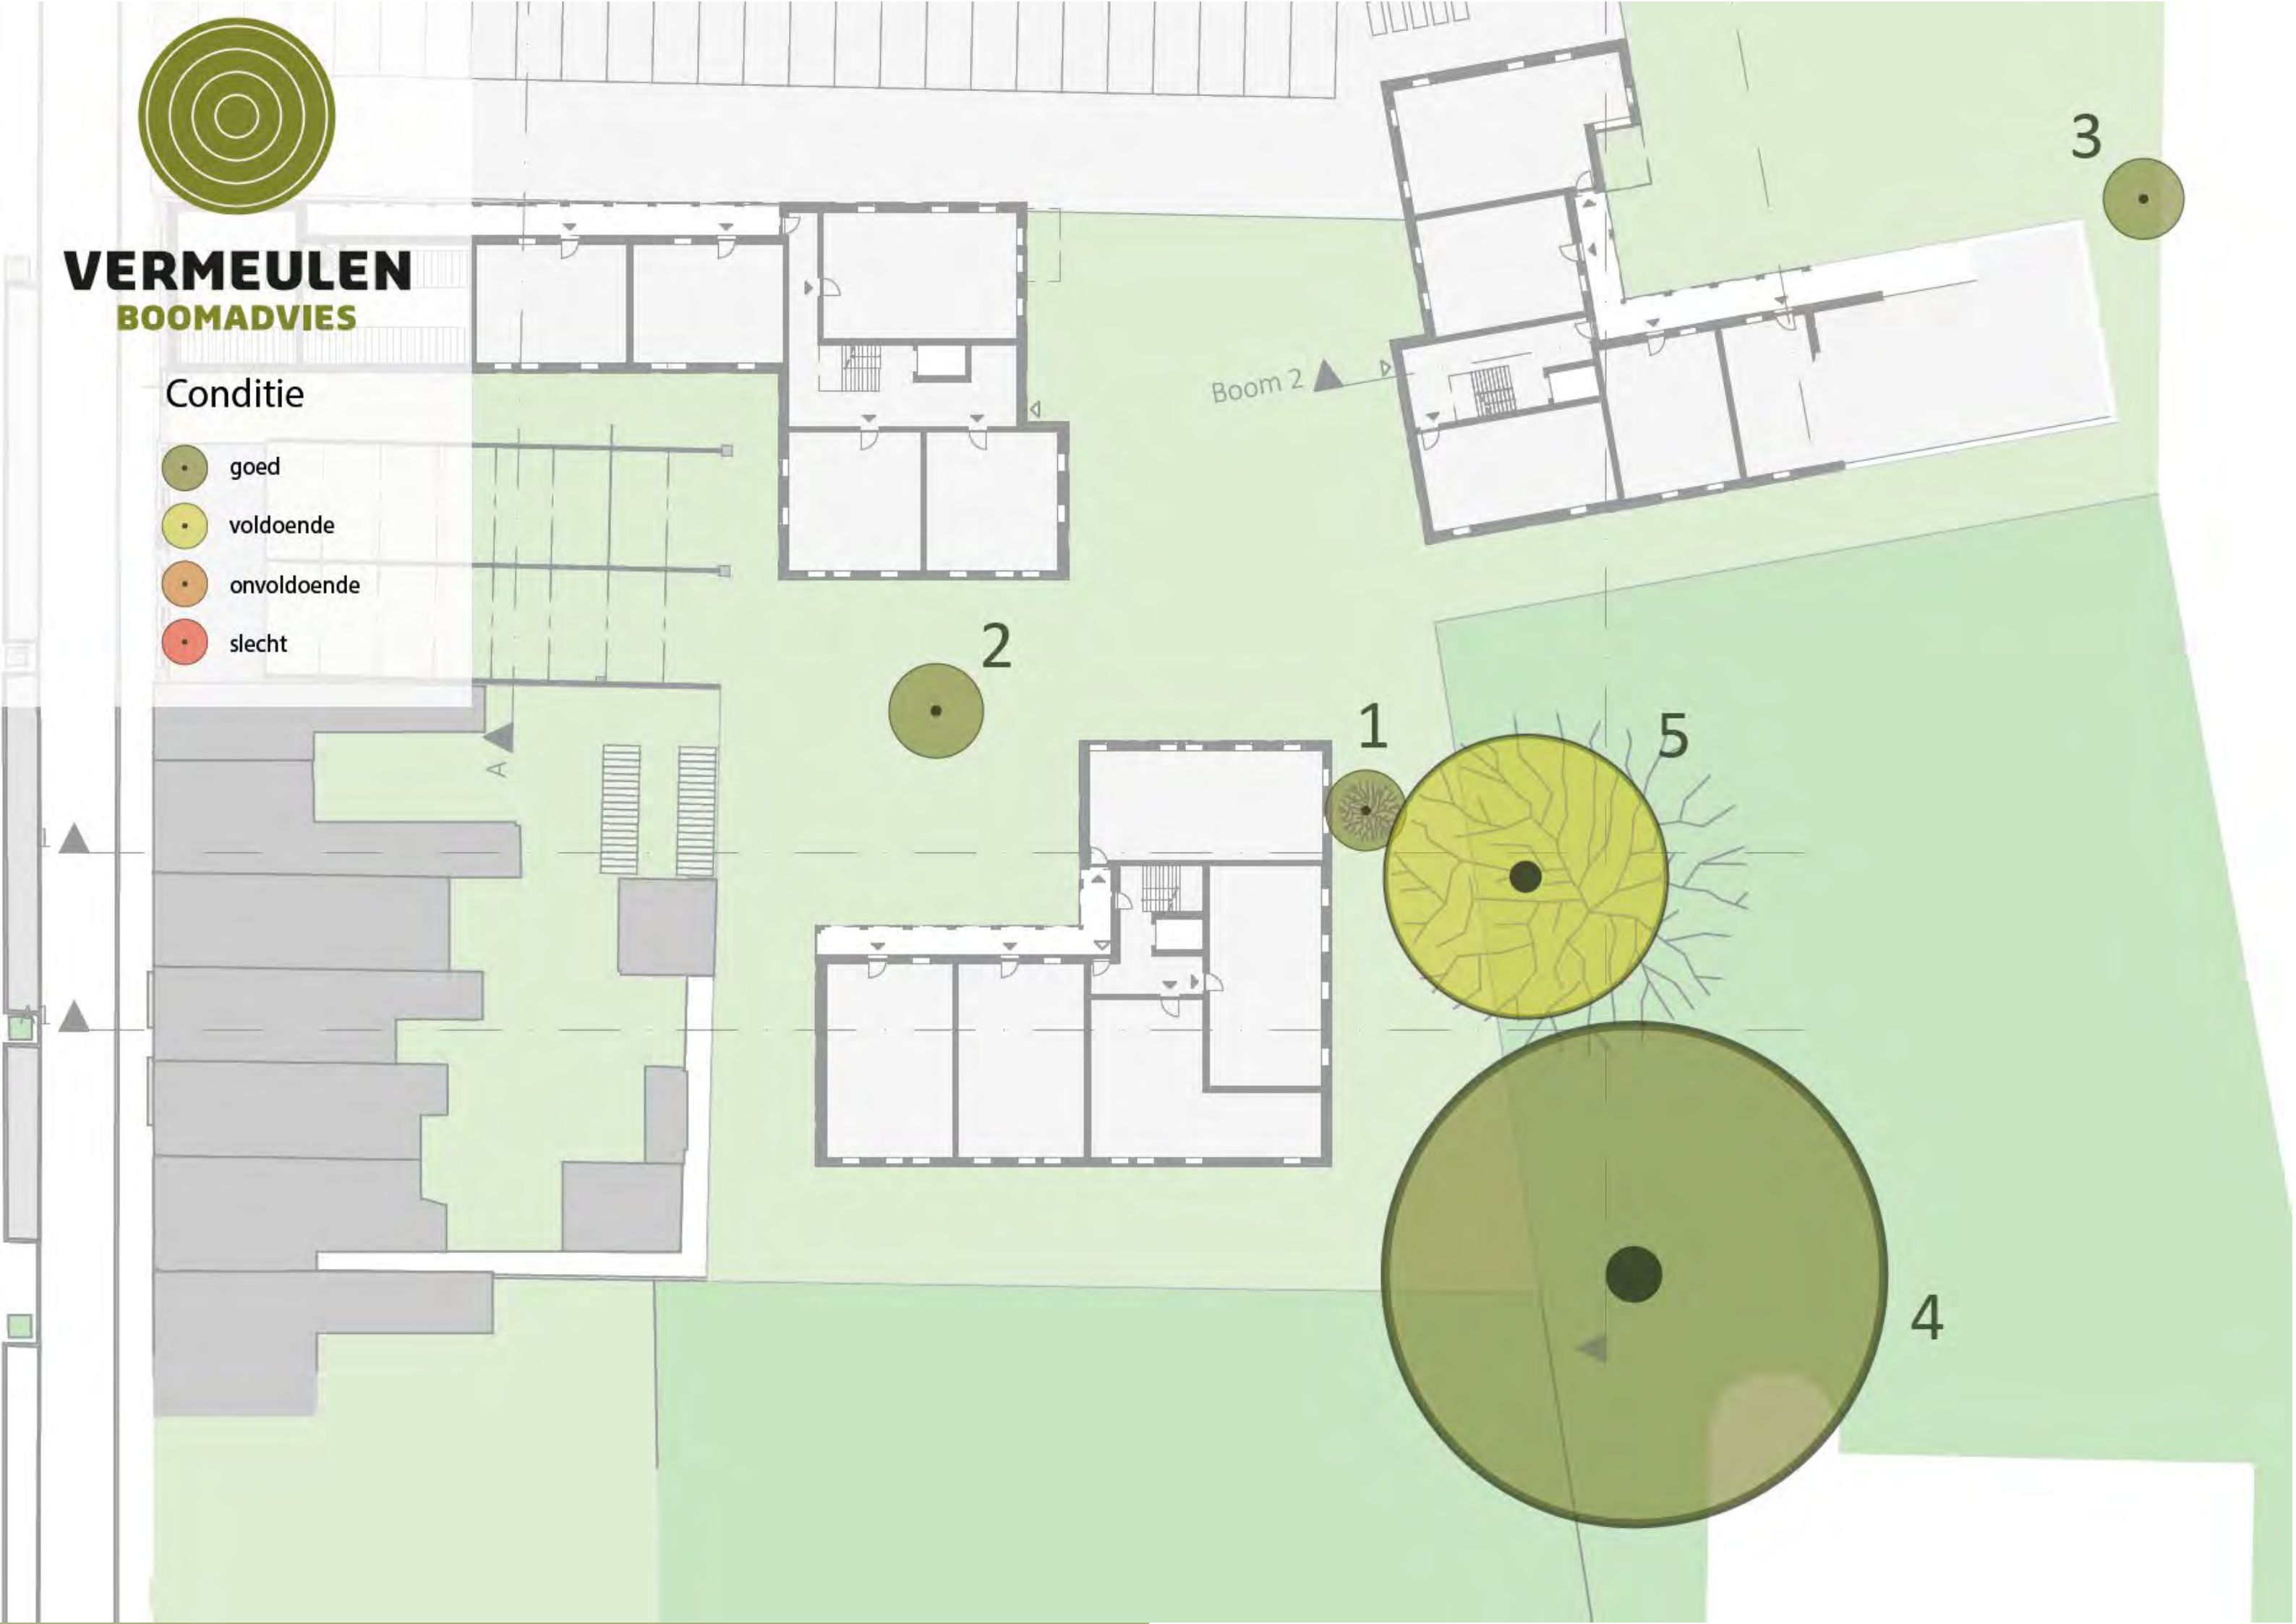
In totaal zijn 5 bomen opgenomen. De bomen zijn genummerd en weergegeven op de ondergrond in *bijlage 1*. De kronen van de bomen 4 en 5 zijn specifiek weergegeven. De volledige lijst met boomgegevens is weergegeven in *bijlage 2*.

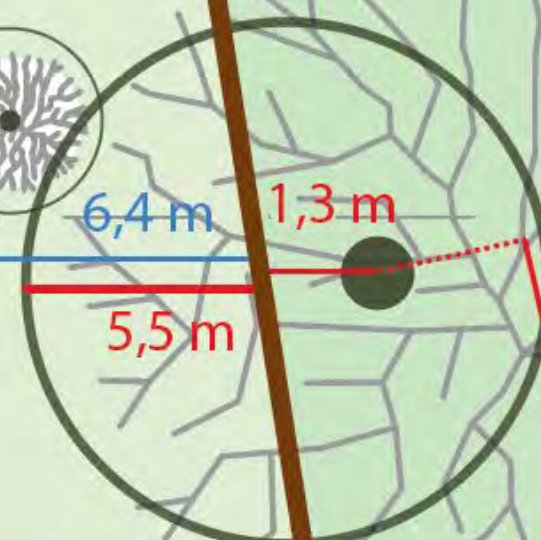
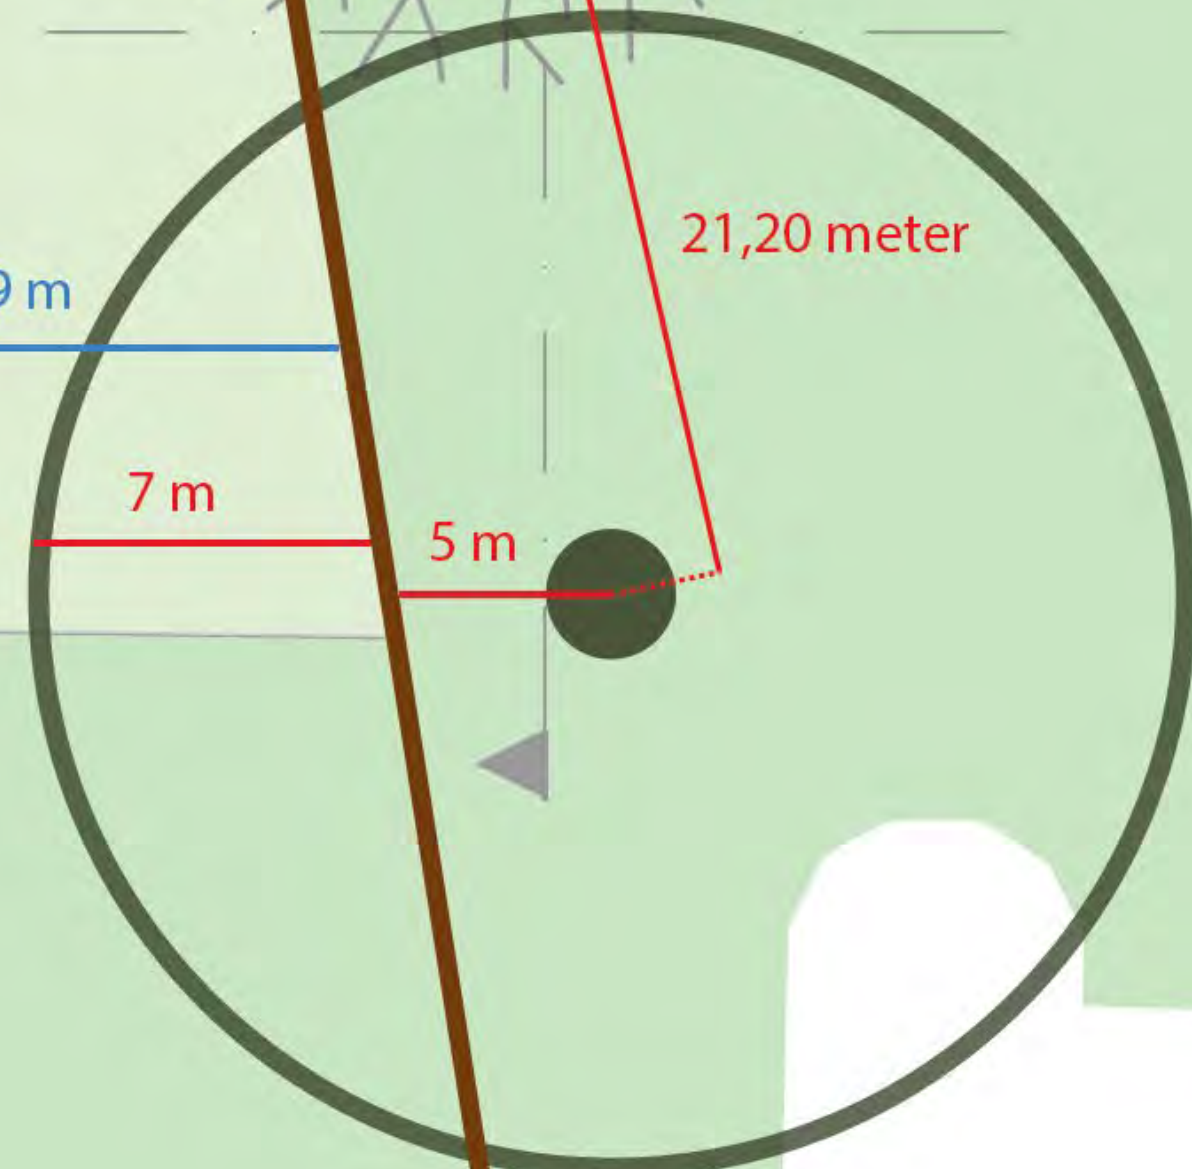
## Bijlage 3. Kroonprojectie bomen 4 en 5

De onderhoudstoestand<sup>3</sup> is alleen bij boom 5 regulier. Deze boom heeft afgestorven tak in de kroon. Bij de overige bomen is de onderhoudstoestand aanvaard.

| Onderdelen | Conclusies |
|---|---|
| Nieuwbouw bij bomen 4 en 5 | Voldoende afstand tot de bomen<br>De kroon van boom 5 binnen de werkruimte<br>Bij sanering kans op schade |
