**Rapport**  
**Boom Effect Analyse**  
**Melis Stokestraat, Tilburg**

| Titel | : Boom Effect Analyse Melis Stokestraat, Tilburg |
| Kenmerk | : PRDLB23-00627 |
| Datum rapport | : 1-12-2023 |

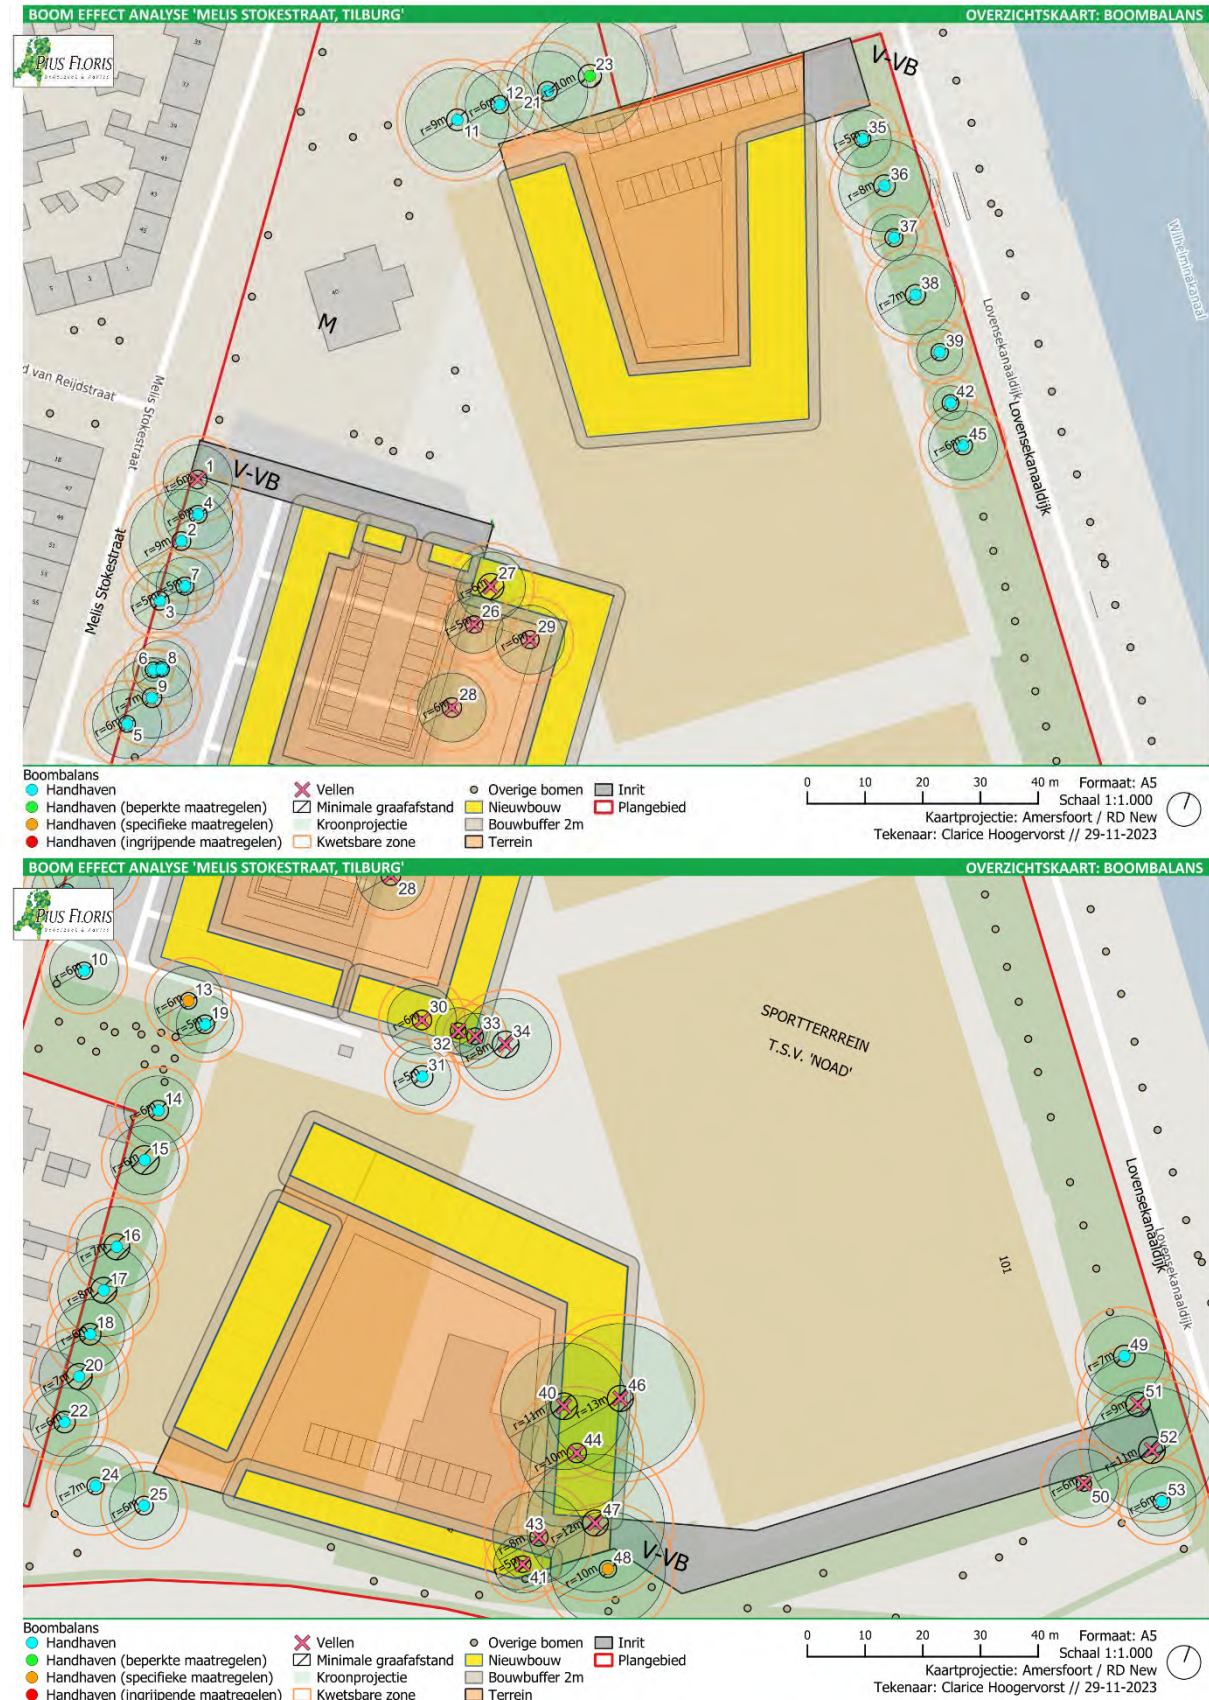
**Afbeelding 11: Overzichtskaart Boombalans.**

In tabel 6 is de boombalans te vinden voor de bomen in de invloedssfeer van het project. 18 bomen zijn niet te behouden als gevolg van ruimtelijk beslag. Voor de duurzame handhaving van twee bomen zijn specifieke maatregelen noodzakelijk, voor 1 boom beperkte maatregelen en voor de overige bomen algemene maatregelen (6.4).
