### Bomen Effect Analyse (Versie 5)

Bosscheweg 236 Tilburg

| Kenmerk | : 03P2305221 |
| Datum rapport | : 20-9-2023 |

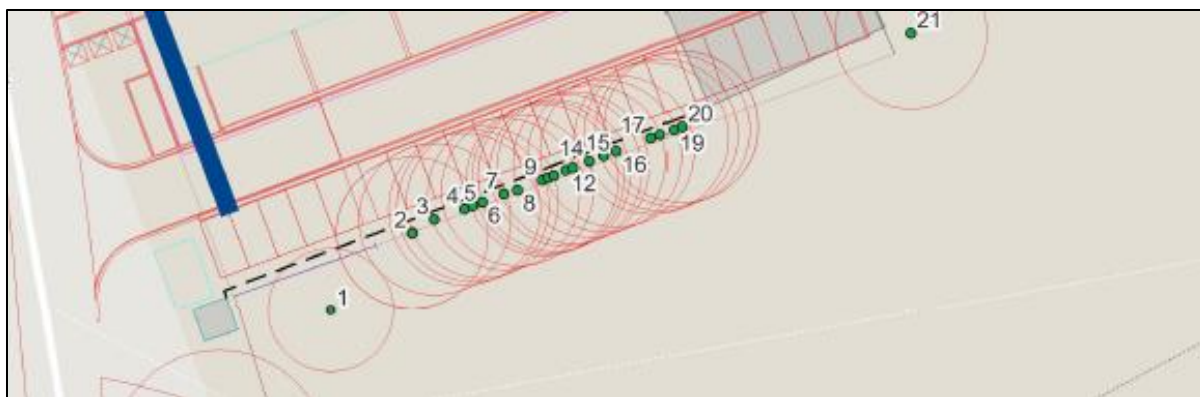
Momenteel bevindt zich een hekwerk voor de beukenrij. Op de kaart van het definitief ontwerp is een perceelsgrens aangegeven (afbeelding 4). Deze lijn ligt ongeveer ter hoogte de bomenrij. Gezien dit gegeven is het voorlopig uitgangspunt dat de rij beuken op de perceelsgrens staan net binnen het plangebied. Het is aannemelijk dat er in het verleden een beukenhaag is geplant op de perceelsgrens of vlak bij de perceelsgrens aan de zijde van het plangebied. Beuk nr. 2 staat precies op de perceelsgrens. De stammen van de bomen variëren in dikte van 25 cm tot 90 cm doorsnede. Achter de rij bomen bevindt zich een oude greppel.

Bij realisatie van het plan conform het definitief ontwerp worden nieuwe parkeerplaatsen aangelegd op 1,5 meter uit het hart van de beukenrij. Dit betekent dat deze bomen niet hoeven wijken voor het plan (behoud).

**Afbeelding 4: Weergave positie beukenrij en perceelsgrens (DO).**

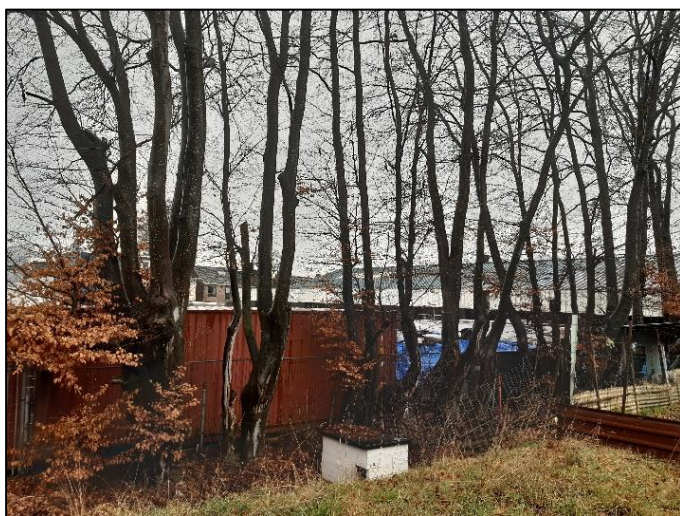
**Afbeelding 5: De rij beuken gezien vanaf de zijde van het spoor.**

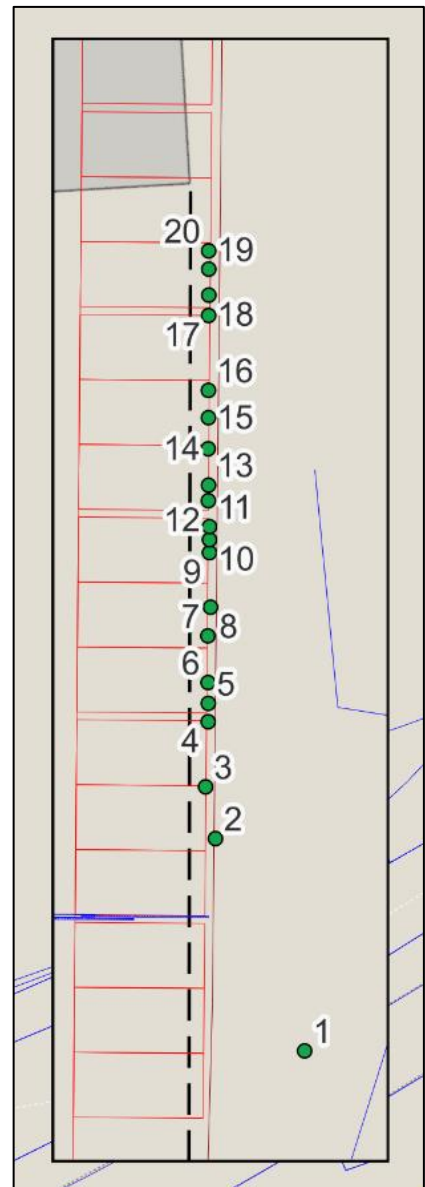
De positie van de rij beuken 2 t/m 20 en berk nr. 1 ten opzichte van de perceelsgrens (bruine lijn). De stippellijn betreft de positie van het huidige hek.

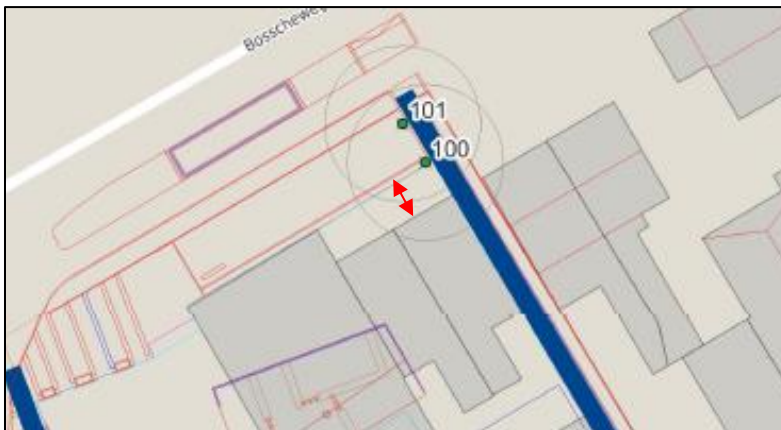
Het betreft 2 oude berken in de voortuin van woning huisnummer 236. De bomen staan 0,5 meter uit de verharding van de brandgang. In de nieuwe situatie wordt de rooilijn van het gebouw met circa 2,5 meter verlegd richting de Bosscheweg (op basis van het definitief ontwerp). De berk staat op 3,2 meter vanaf de huidige gevel waardoor de afstand tussen de stam van de boom en de nieuwbouw op circa 70 cm komt. Bij het realiseren van het gebouw valt de boom binnen de contouren van de bouwput. Dit betekent ruimtelijk beslag waardoor berk 100 komt te vervallen.

**Afbeelding 11: In de nieuwe situatie wordt de gevel met circa 2,5 m naar voren gelegd.**

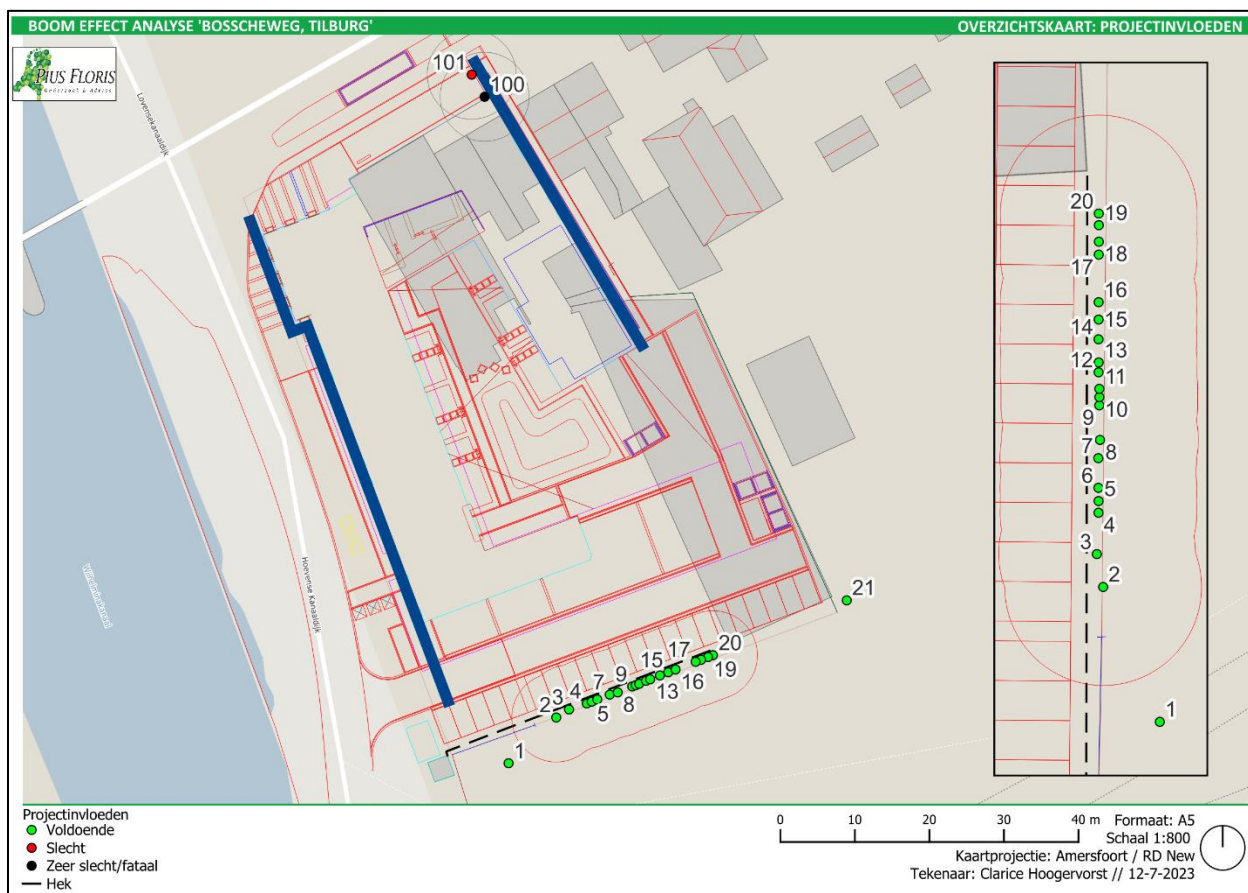
**Afbeelding 13: Kaartje project invloed.**

De rij beuken 2 t/m 20 staan op en nabij de perceelsgrens. In het definitieve ontwerp zijn parkeerplaatsen aangegeven op 1,5 meter vanaf de perceelsgrens. Momenteel bevindt zich klinkerverharding op deze locatie. In het definitief ontwerp is nieuwe verharding van grasbetontegels aangegeven. Behoud van de bomen in combinatie met realisatie van de parkeerplaatsen bestaande uit grasbetontegels op minimaal 1,5 m uit het hart van de stam van de bomen is optioneel. Het vervangen van de verharding zal lichte wortelschade veroorzaken bij de bomen bij het verwijderen van plaatselijke oppervlakkige wortels (projectinvloed voldoende).

Bij 5 bomen binnen de rij zijn gebreken geconstateerd waardoor controle en gericht beheer van toepassing zijn. De kwaliteit van de overige bomen binnen de rij beuken 2 t/m 20 is met uitzondering van enkele onderstandige en fors beschadigde bomen goed. Bij beuk 8 is infectie door de parasitaire honingzwam geconstateerd. Dit is een aandachtspunt bij de boomveiligheidscontrole. De kwaliteit van de onderstandige en beschadigde bomen is voor alsnog voldoende. De beukenrij vormt in zijn geheel één groenobject.

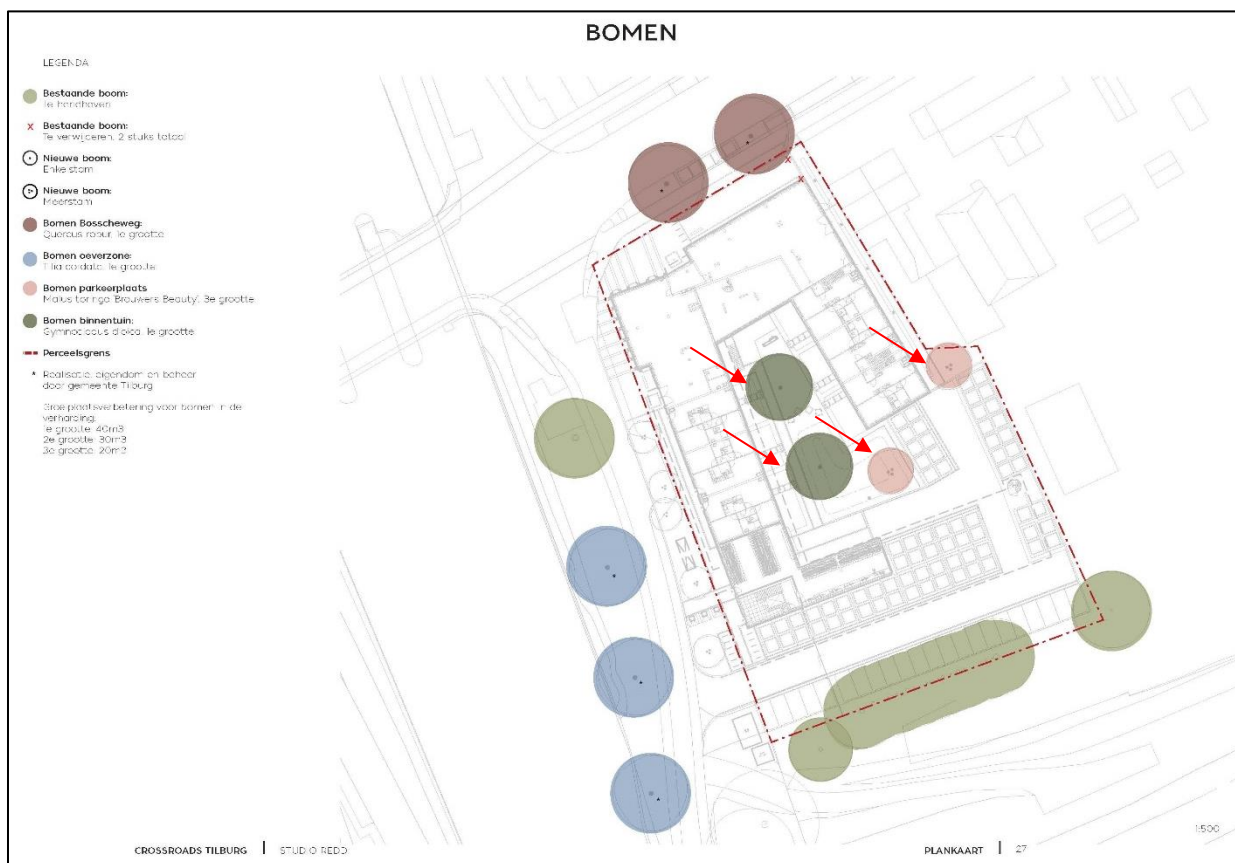
Afbeelding 17: Voorstel aanplant 4 bomen op eigen terrein (aanduiding met rode peil).

Conform het ontwerp is aanplant van 4 bomen op het terrein gepland. Het betreft 2 bomen van de 2<sup>e</sup> grootte (10-14 meter) en 2 bomen van de 3<sup>e</sup> grootte (3 tot 6 meter) zie ontwerp afbeelding 16.
