**Rapport**  
**Bomen Effect Analyse**  
**Vendelierstraat Tilburg**

19 oktober 2023

| Titel | : Bomen Effect Analyse Vendelierstraat Tilburg |
| Kenmerk | : 03P2305222d |

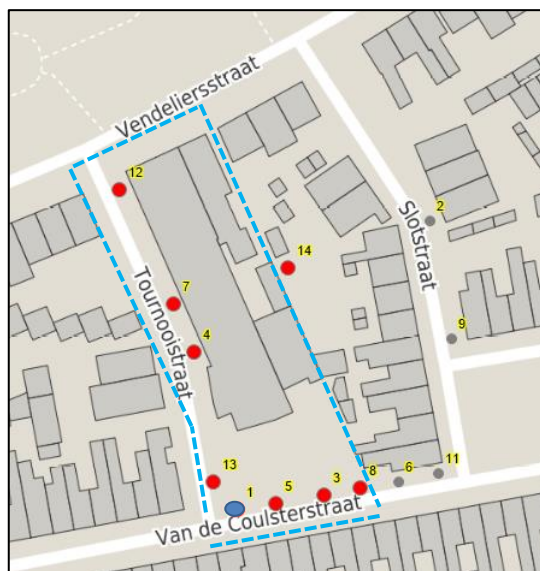
Huidige situatie, boom 1 is niet meer aanwezig.  
De bomen 12 en 13 zijn winter 2022-2023 geplant.

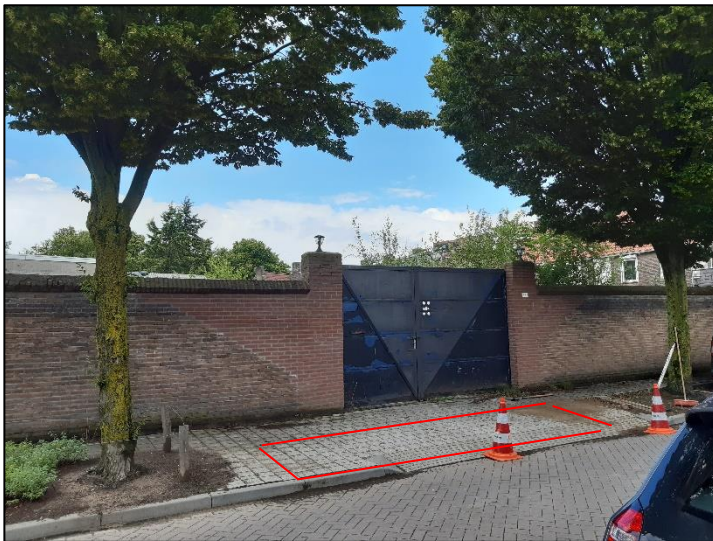
**Afbeelding 12. Locatie van de geplande parkeerplaats tussen boom 3 en 5.**

Bij aanleg van een parkeervak is nauwelijks schade aan het wortelgestel van boom 3 te verwachten. Uitsluitend direct onder de verharding aanwezige oppervlakkige fijne wortels gaan verloren. Dit is geen probleem voor de boom. Boom 5 bevindt zich op 1,6 meter vanaf het parkeervak en staat in een plantvak. Bij aanleg van een parkeervak zal lichte schade aan het wortelgestel ontstaan aan fijne wortels in de zone 15 tot 30 cm minus maaiveld. Uitgangspunt is dat onder de verharding van het toekomstige parkeervak een fundering van zandbed van circa 5 cm voldoende is gezien het gegeven dat zich bomenzand bevindt in de bodemzone 30 tot 75 cm minus maaiveld. Wortelverlies in de zone 15 tot 30 cm is procentueel beperkt tot minder dan 10% wortelschade aan fijne wortels het geen acceptabel is bij deze halfwas boom.

Vervangen van de huidige inrit voor een parkeervak is haalbaar met behoud van voldoende kwaliteit van de bomen 3 en 5. Aanleg van het parkeervak nabij de jonge boom nummer 13 is niet van invloed op het functioneren van deze boom. Het parkeervak komt op een locatie waar zich momenteel verharding van een inrit bevindt.

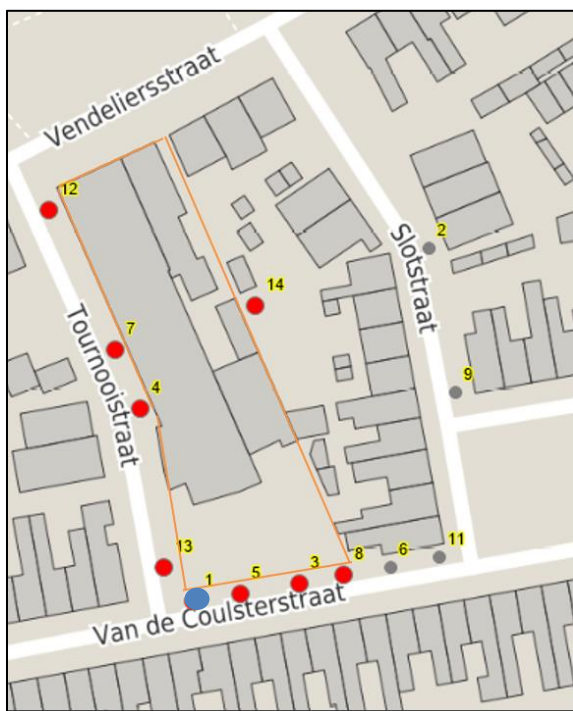
**Afbeelding 20: Overzichtskaart**

Bij realisatie van een nieuwe fundering ter plaatse van de perceelsgrens is schade aan boomwortels te verwachten bij boom 4. Bij de overige bomen is geen ernstige schade te verwachten. Het verwijderen van de huidige muur (tuinmuur) bij de bomen 3, 5 en 8 is een aandachtspunt met betrekking tot het voorkomen van ernstige wortelschade. Voor boom 4 is de verwachting dat beschadiging van de stabiliteitskluit niet uitgesloten kan worden bij realisatie van een nieuwe fundering voor de toekomstige bebouwing.

Bij de bomen 3 en 5 komt de gevel op 3 meter vanaf de kavelgrens (muur), hiermee komt de totale afstand tussen de stam van de bomen en de ontgraving voor de fundering op circa 5 meter (circa 1 meter benodigd voor werkruimte rond fundering).

Bij boom 4 zal de bodem binnen een gedeelte van de bewortelde zone ontgraven worden om een nieuwe fundering te kunnen realiseren voor het woningcomplex.

- Voorkomen van wortelschade bij het slopen van de huidige muur op de kavelgrens. Inzet van licht matereel en minimale ontgraving van de bodem in de richting van de bomen (bomen 3, 5 en 8).

- Bij de ontgraving voor de nieuwe fundering voor de woning speciale maatregelen treffen om wortelschade te beperken. Dit betekent dat een maximale ontgraven voor de fundering richting de wortelkruit moet worden toegepast van 1,5 meter buiten de contour van de woning (bomen 3 en 5).

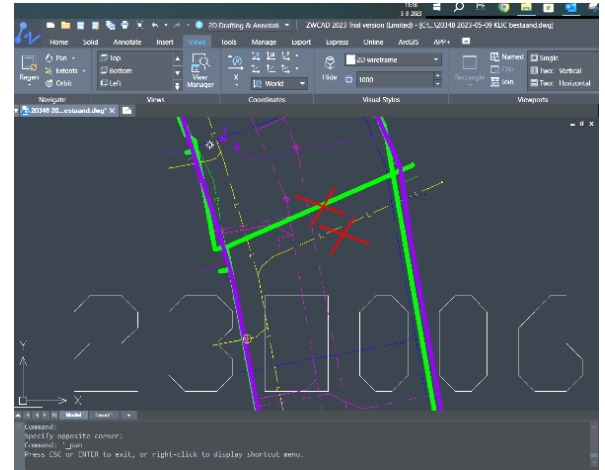
Afbeelding 25: Informatie locaties kabels en leidingen

Voor de realisatie van 2 sierperen in de Tournooistraat is de beschikbare ondergrondse ruimte beperkt i.v.m. de aanwezigheid van diverse kabels en leidingen. In overleg met de gemeente en de architect gekozen om leidingen te verwijderen voor aanplant van 2 nieuwe sierperen in een plantvak. De datakabel en de gasleiding komt te vervallen (afbeelding 25).

Door deze leidingen op te heffen komt 17 m<sup>2</sup> beschikbaar voor inrichting van de groeiplaats voor 2 nieuwe sierperen. Indien de bodem 1 meter diep wordt uitgewisseld met bomengrond komt per boom 8,5 m<sup>3</sup> per boom beschikbaar.

Conform de richtlijn (bomenmonitor) is 8,5m<sup>3</sup> per boom niet toereikend. Per boom is 9,4 m<sup>3</sup> bomengrond benodigd. Door een waterleiding op te nemen in het groeivolume en een uitbreiding te realiseren onder het parkeervak kan het groeivolume met enkele kubieke meter worden uitgebreid ( $2 \times 2 \times 0,8 =$  circa 3 m<sup>3</sup>, zie afbeelding 26). Voorwaarde is dat onder het parkeervak tot minimaal 80 cm minus het maaiveld bomenzand wordt gebruikt om wortelgroei mogelijk te maken bij voldoende draagkracht en nazakken van de bodem te voorkomen. Bomenzand met 5% organische stof heeft circa 75% van de voedingswaarde van bomengrond waardoor het werkelijk te vergelijken volume op 2,25 m<sup>3</sup> komt. In totaal komt  $17 + 2,25 = 19$  m<sup>3</sup> groeivolume beschikbaar (per boom 9,5 m<sup>3</sup>) Hiermee kan de norm van 9,4m<sup>3</sup> per boom gerealiseerd worden.
