**Rapport**  
**Boom Effect Analyse**  
**Langendijk 38a, Tilburg**

| Titel | : Boom Effect Analyse Langendijk 38a, Tilburg |
| Kenmerk | : PRPOA024-00106 |
| Datum rapport | : 26-2-2024 |

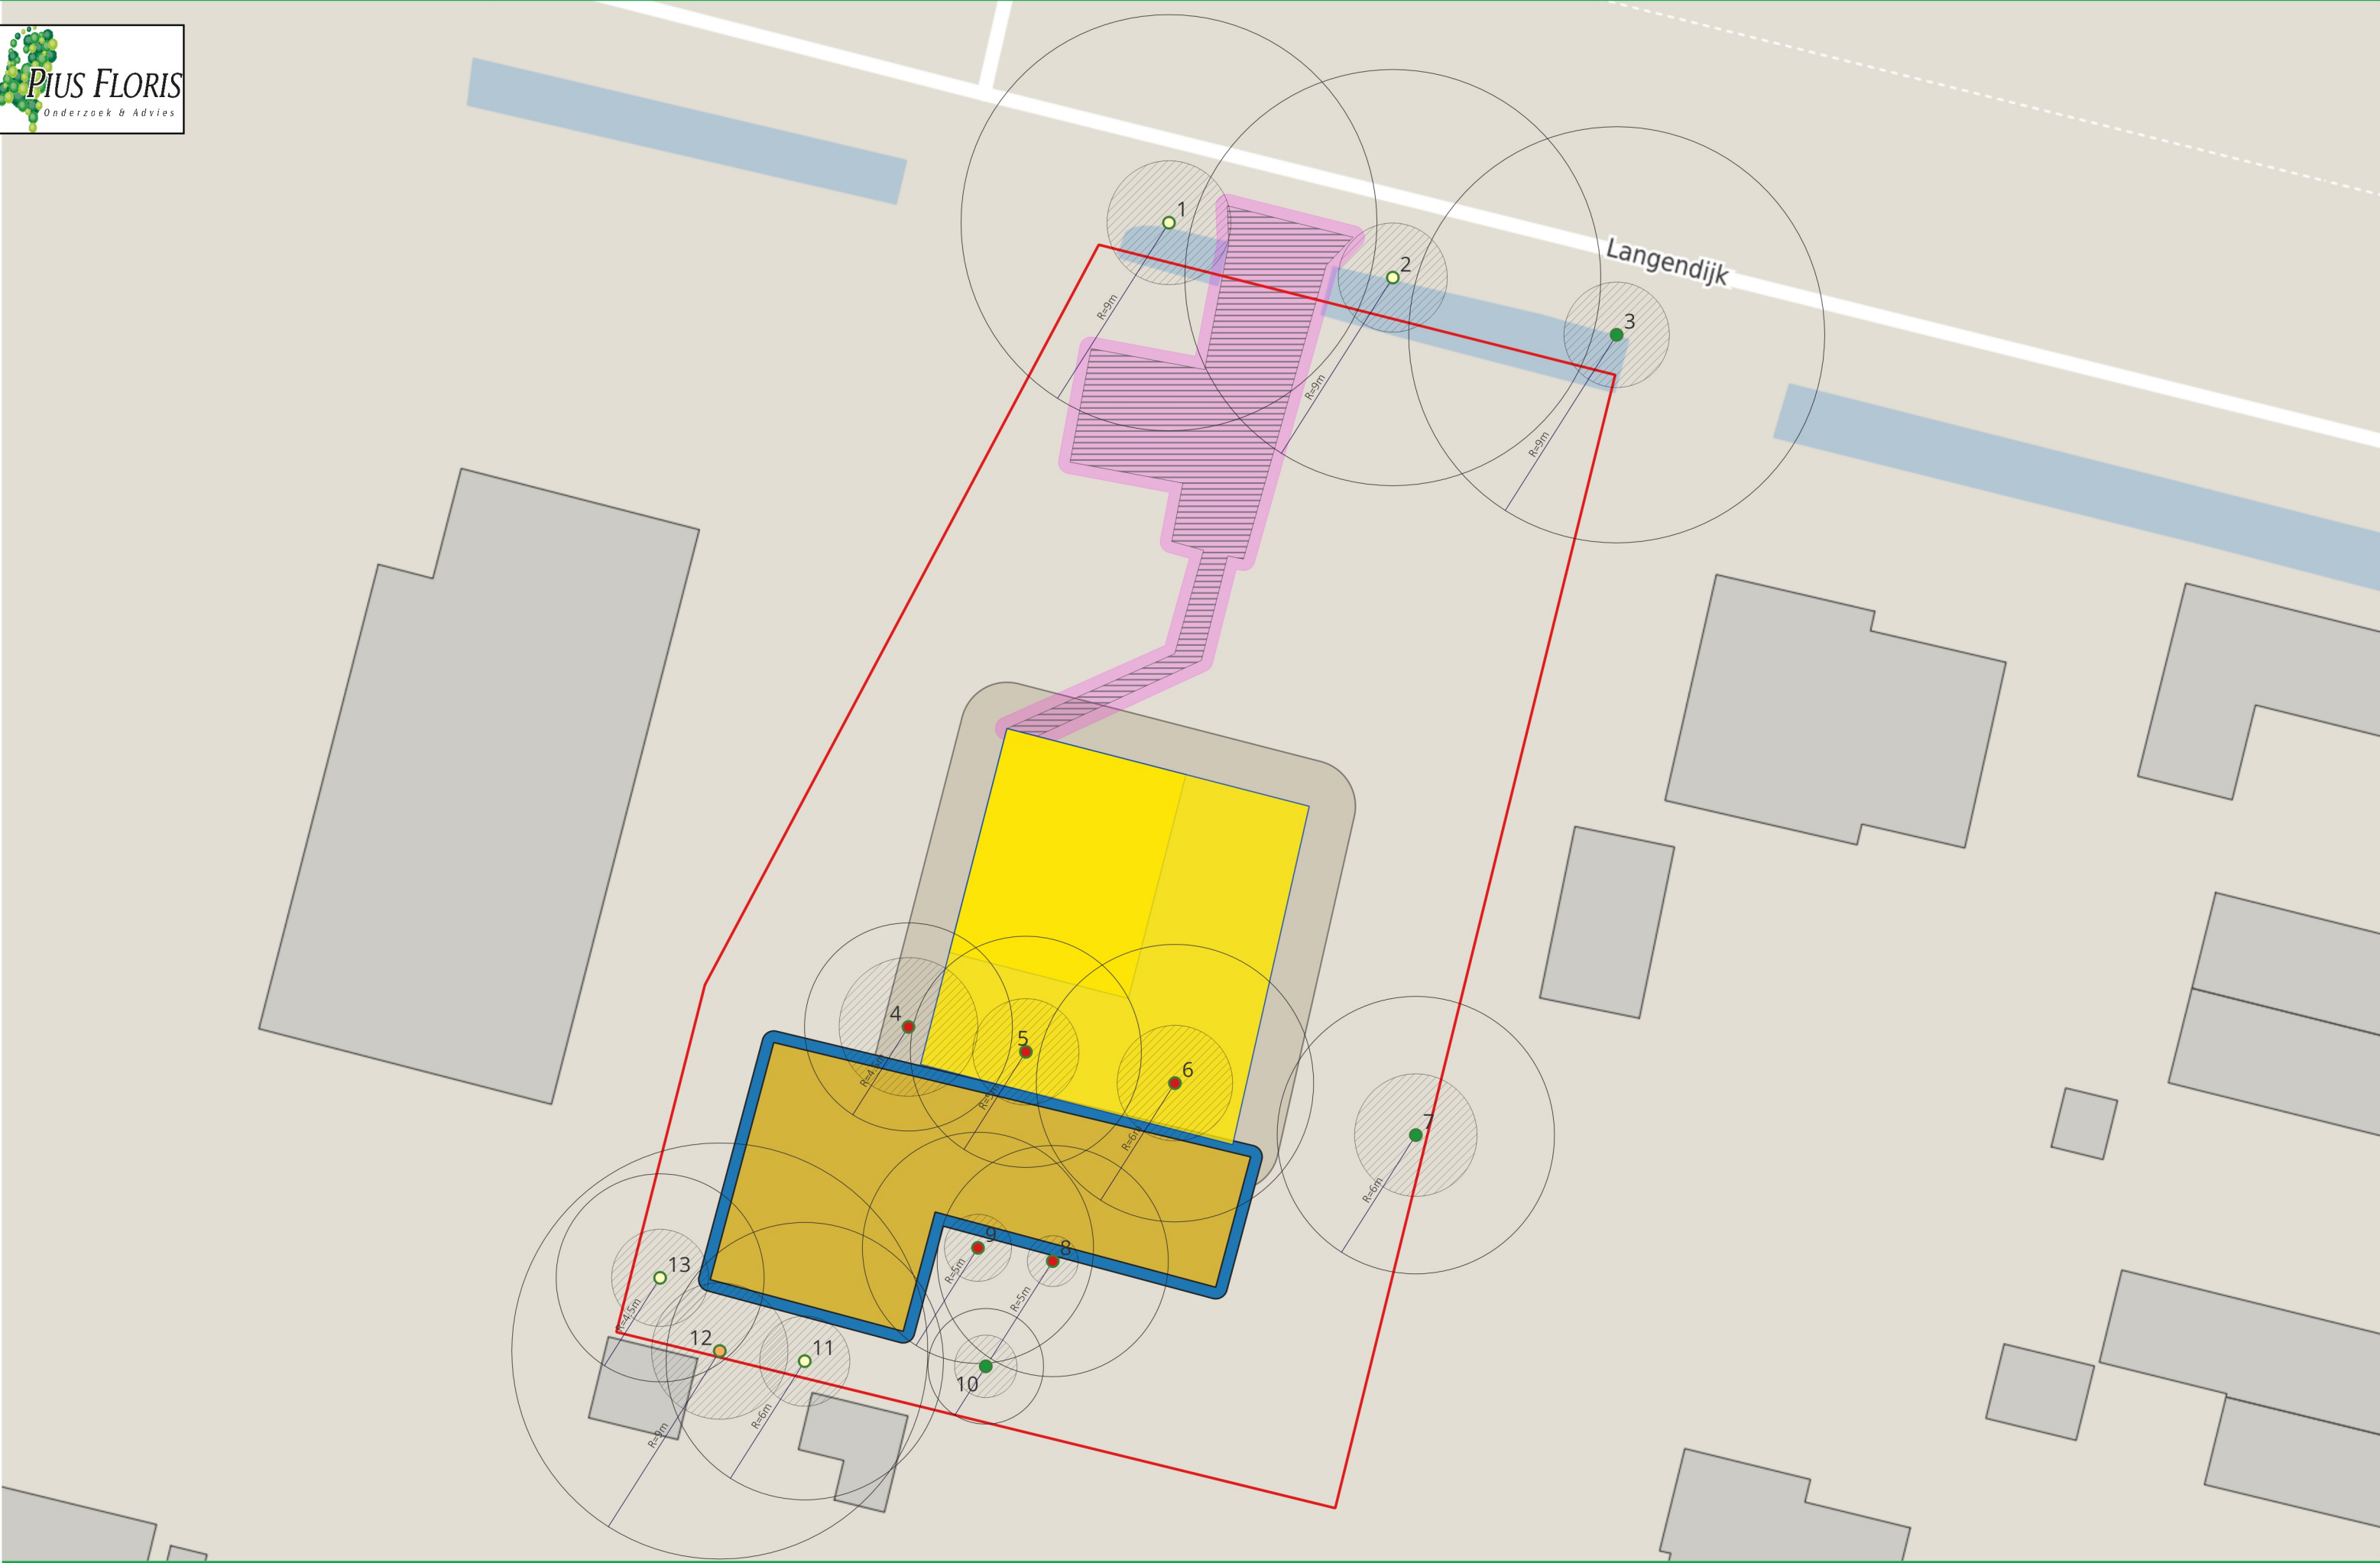
Projectinvloeden

Bij bomen 1, 8, 9, 11, 12 en 13 zijn beperkte belemmerende invloeden te verwachten aan de hand van de ontwikkelingen die plaats gaan vinden binnen het plangebied. Boom 1 staat vlak langs de nieuw aan te leggen weg, en het is aannemelijk dat deze boom gesnoeid moet worden om de vrije doorgang van 4,5 meter te realiseren. De overige vijf bomen staan dicht op het te slopen schuurtje en de kronen hangen over het schuurtje heen. Hierdoor zullen de kronen iets ingenomen moeten worden om veilig te kunnen werken en om overbodige schade aan deze boomkronen te minimaliseren.

Voor bomen 8 en 9 zijn fatale bovengrondse belemmerende invloeden te verwachten aan de hand van het verwijderen van de huidige bebouwing. Het is aannemelijk dat er onder het schuurtje dat nu op het perceel een fundering zit, in afbeelding twee is deze ingetekend met 0,5m tot het schuurtje. Door de sloopwerkzaamheden en voornamelijk bij het verwijderen van de fundering is aanzienlijke wortelschade aan zowel de stabiliteitskluit als het opnamenetwerk te verwachten waardoor deze bomen niet meer duurzaam te behouden zijn.

Boom 12 staat dicht op het schuurtje dat verwijderd gaat worden. Door de sloopwerkzaamheden van het schuurtje en fundering is het aannemelijk dat er schade veroorzaakt zal worden aan de stabiliteitskluit en tevens zal de opnamecapaciteit aangetast worden. Dit kan resulteren in directe instabiliteit van de boom en een afname van conditie en kwaliteit.
