**Rapport**

**Boom Effect Analyse**

**IJpelareweg 44-46, Tilburg**

| Kenmerk | : 03P2204318 |

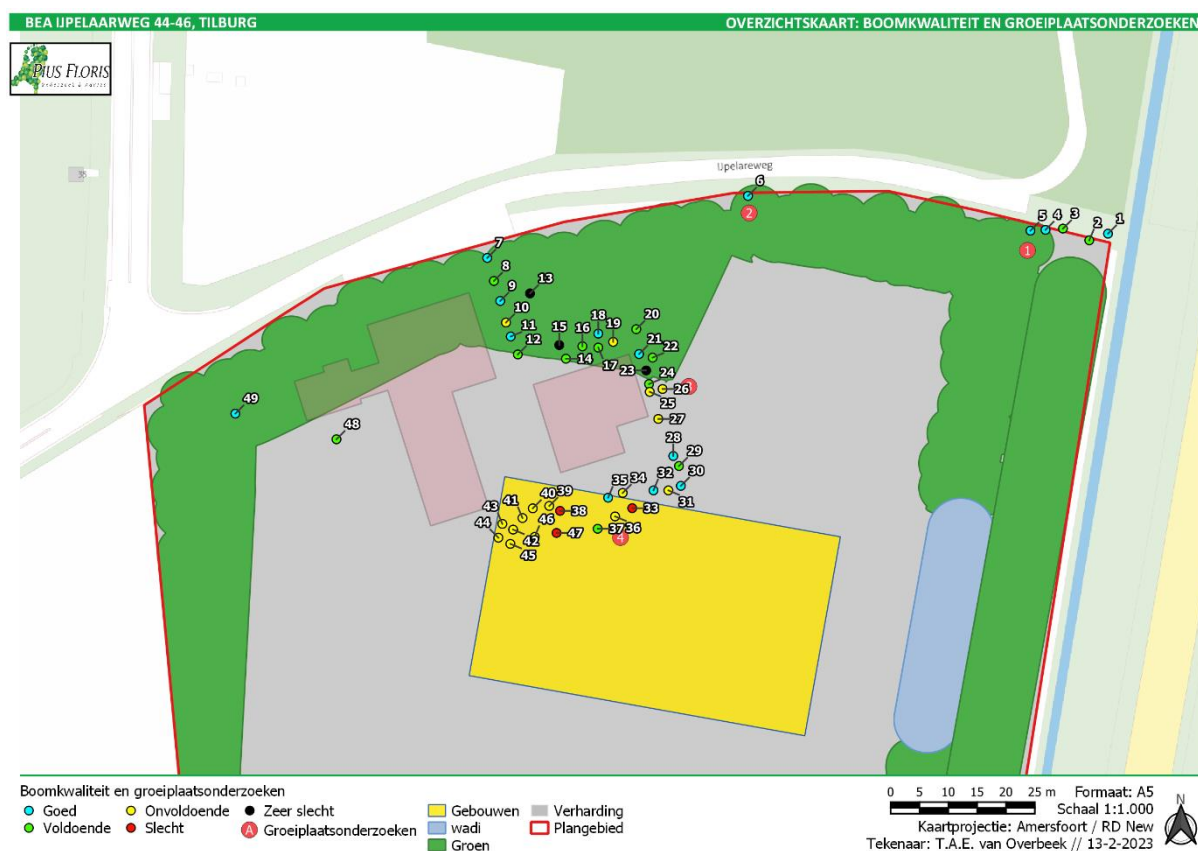
Afbeelding 5: Overzichtskaat van boomkwaliteit en groeiplaatsonderzoeken

Verspreid over het plangebied zijn 3 grondboringen en 2 profielsleuven gegraven om inzicht te krijgen in de huidige groeiplaatsomstandigheden en beworteling. Profielsleuven zijn gegraven ter hoogte van boom 5 en halverwege de bomenrij. Grondboring zijn uitgevoerd binnen de kwetsbare boomzone van bomen 26, 36 en halverwege de bomenrij en profielsleuven zijn ontgraven op de rand van de theoretische stabiliteitskluft.

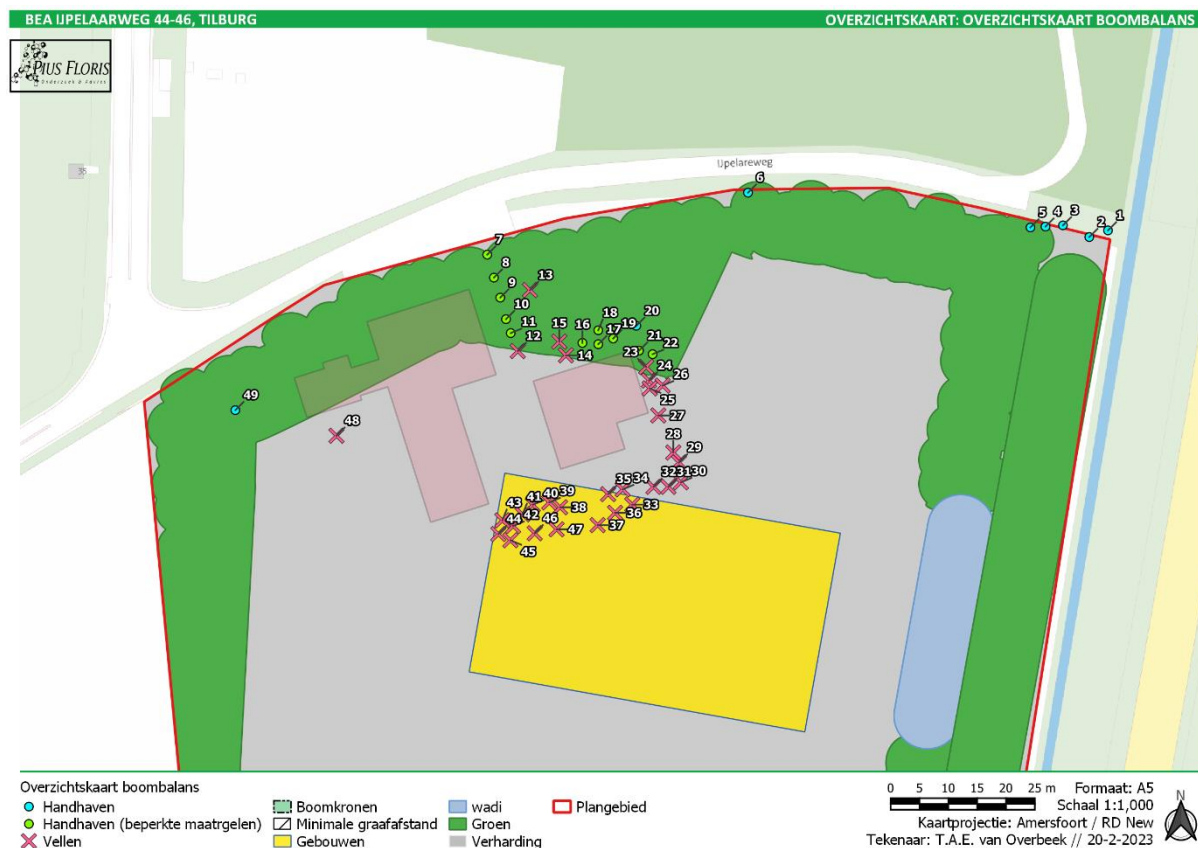
**Afbeelding 11: Overzichtsk kaart Boombalans.**

In totaal zijn 103 bomen geïnventariseerd. Door het nemen van maatregelen kunnen 2 bomen duurzaam gehandhaafd blijven. 63 bomen kunnen zonder maatregelen blijven staan. Op de overige bomen wordt ruimtelijk beslag gelegd zie, Tabel 6.
