## Bomen Effect Analyse 60 bomen

Zomerpark en  
Louis Bouwmeesterplein  
Tilburg

# Bomen Effect Analyse

Status rapport: Concept 6 april 2023

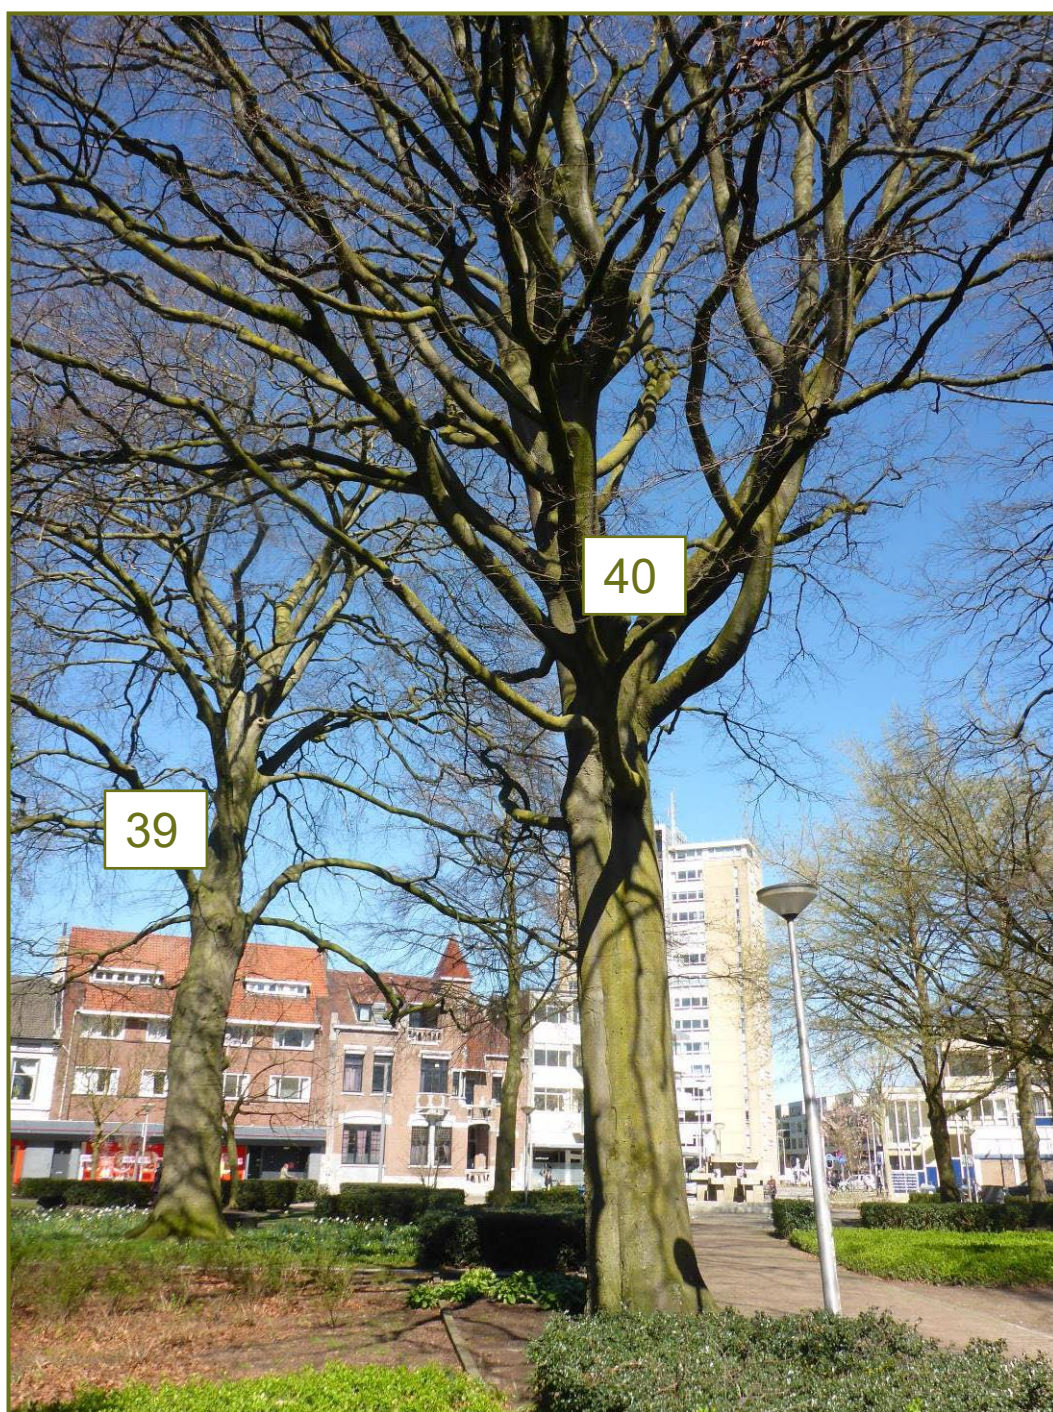
Afbeelding 8. Monumentale bruine beuk 39 en gewone beuk 40

| Nr. | GeoVisia | Boomsoort (Latijns) | Boomsoort (NL) | Standplaats | Boomgrootte | Boomtype | Stamdiameter | Boomhoogte | Kroondiameter | Takvrije stam | Conditie | Toekomst-verwachting | Onderhoudsstaat | Opmerkingen | Boomwaarde HBB |
|---|---|---|---|---|---|---|---|---|---|---|---|---|---|---|---|
| 40 | T0193.bm178 | Fagus sylvatica | gewone beuk | beplanting | 1ste grootte | niet vrijuit groeiend | 120 cm | > 24 m | 20 - 25 m | 7 m | goed | > 15 jaar | aanvaard | bastschade westzijde | € 89.775 |

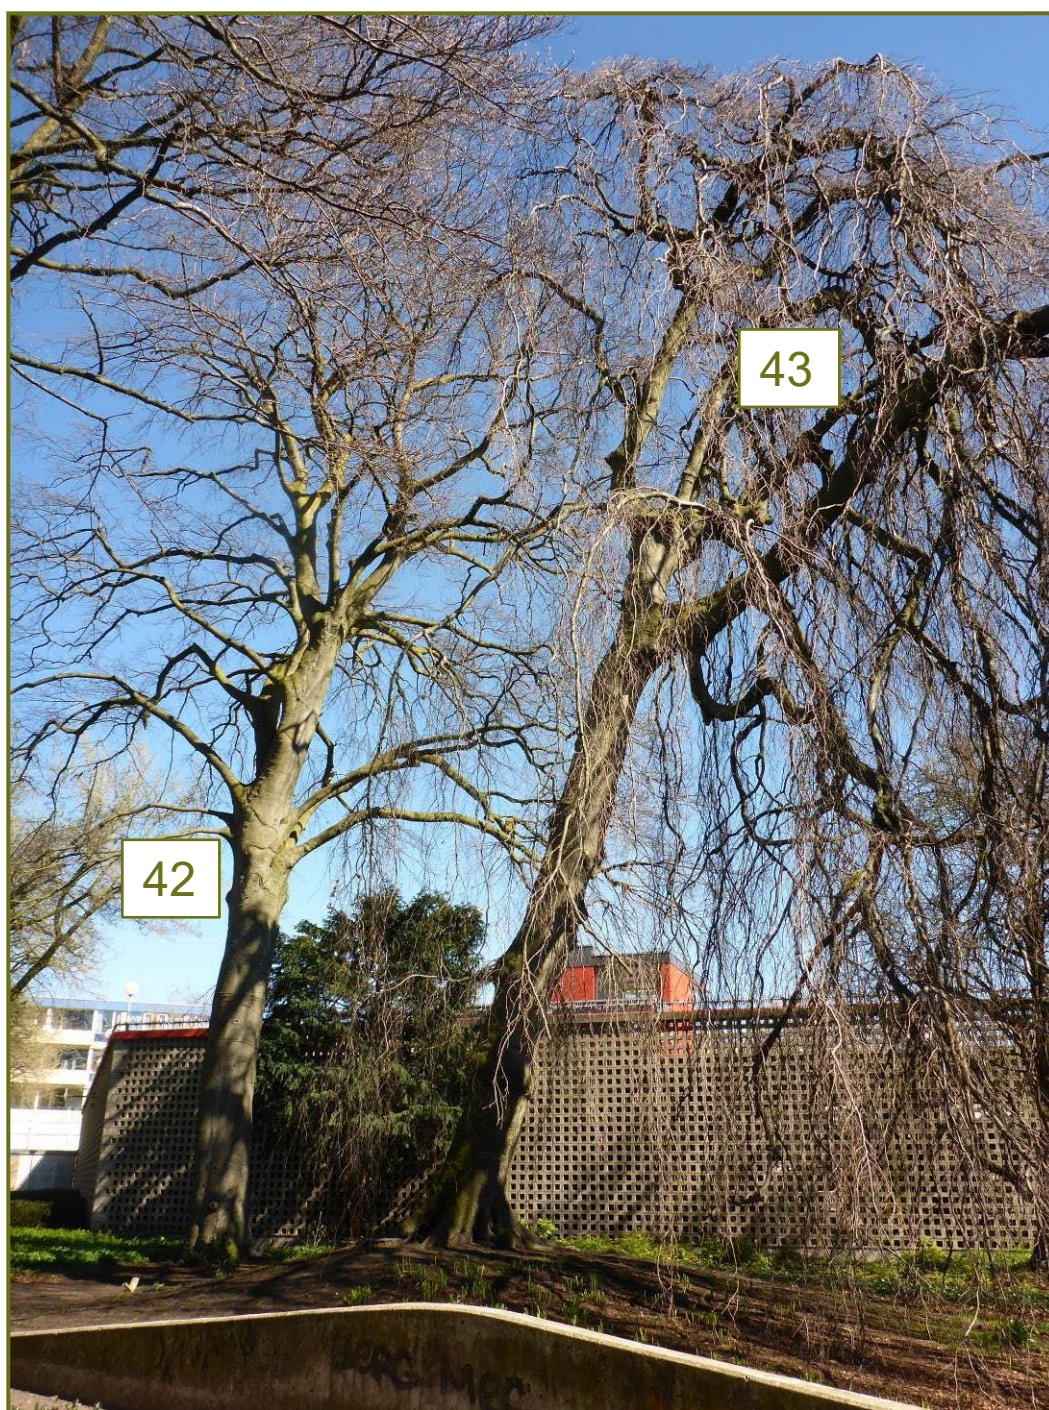
Afbeelding 9. Monumentale bruine beuk 42 en treurbeuk 43

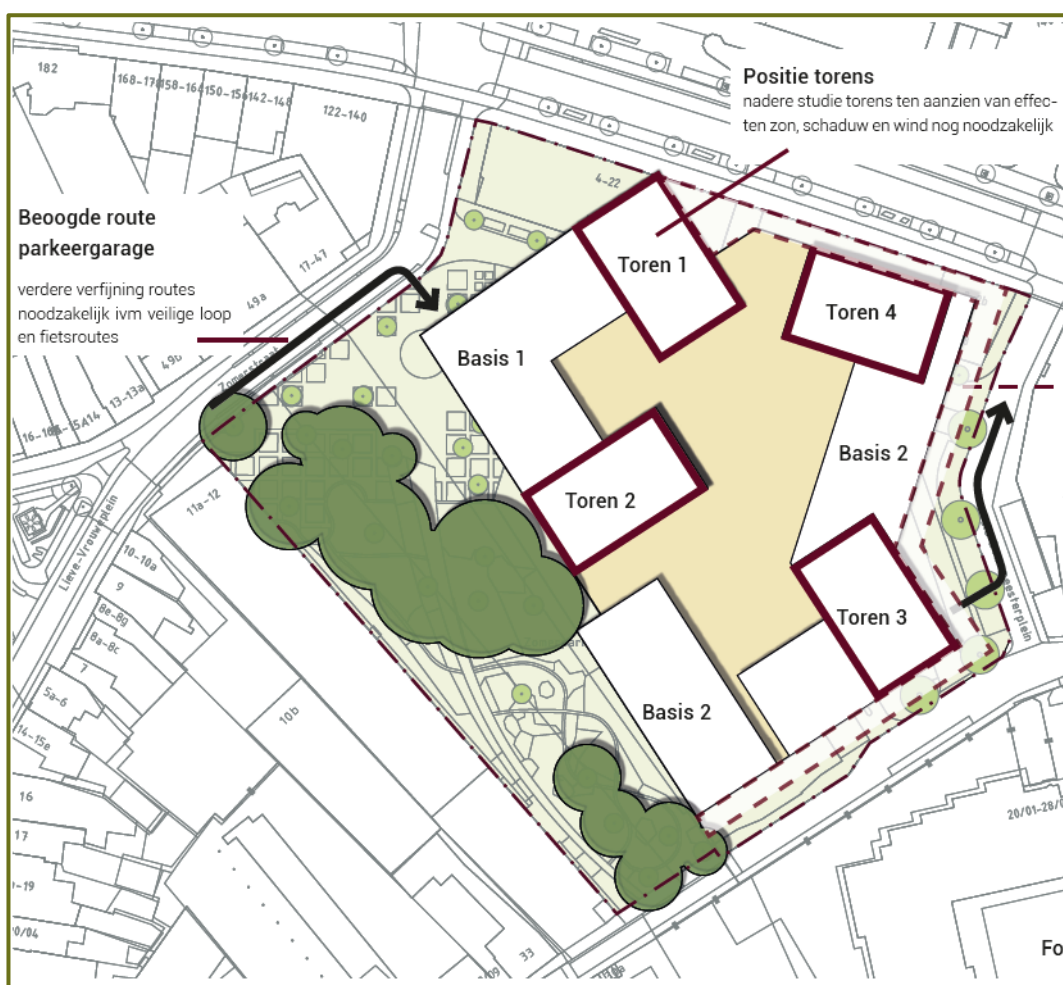
Afbeelding 14. Schetsontwerp positie torens

Omdat Toren 2 aan de noordoostzijde van de bruine beuk komt te staan is er kans op schade door weerkaatsing van zonlicht. Beuken zijn hiervoor erg gevoelig. De zon kan vanaf de zuidwestzijde weerkaatsen op glas en/of gladde onderdelen van Toren 2 en schade aan de beuk veroorzaken.

Indien de woontoren op deze positie dient te blijven, dient deze tenminste 4 meter uit de huidige kroon te worden gesitueerd. Op die manier is er voldoende ruimte tijdens de bouw, zonder enige kroonschade. De kroon blijft dan intact en heeft nog toekomstige groeiruimte.

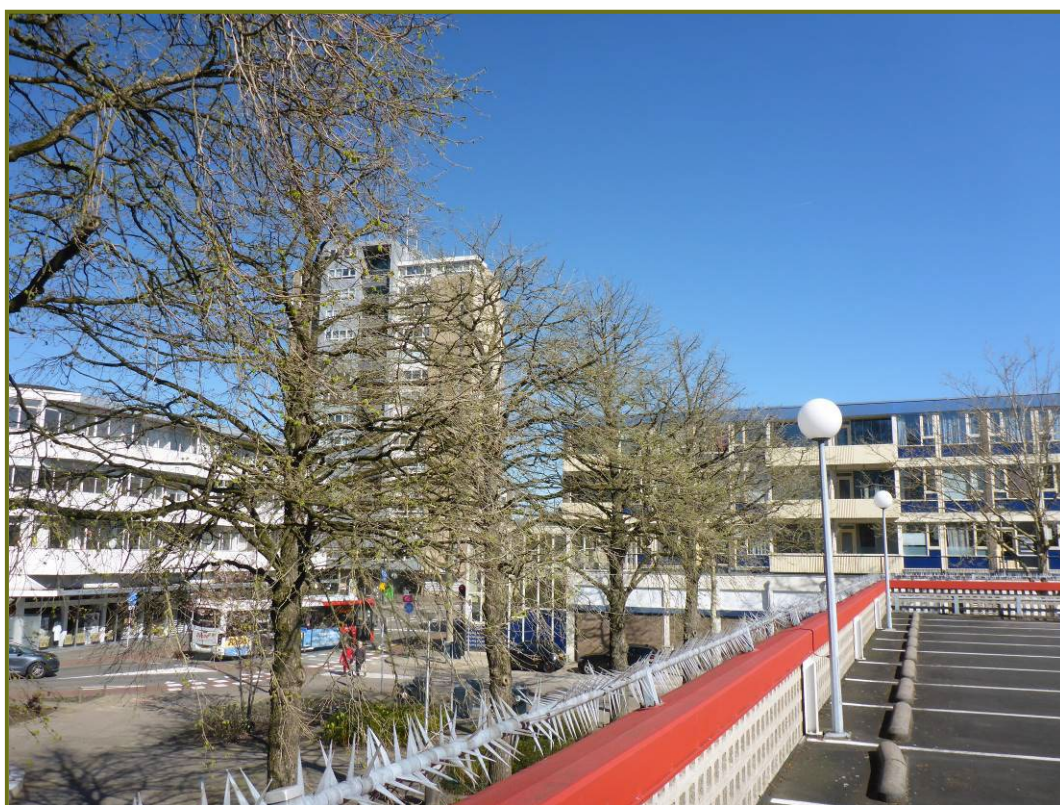
De kroon van de boomhazelaar 34 reikt niet tot over de parkeergarage, maar wel over het nieuwe gebouw Basis 1.

Afbeelding 21. Boomhazelaar

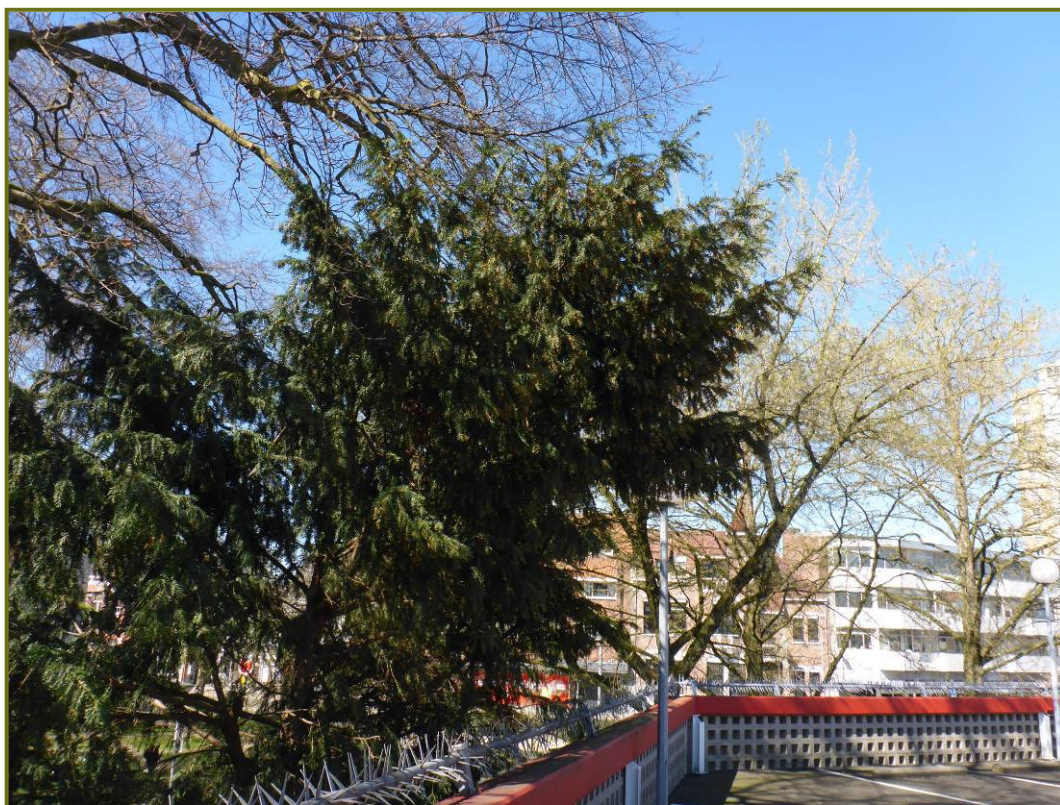
De kroon van de venijnboom 41 groeit vooral tegen de gevel van de parkeergarage.

Afbeelding 23. Venijnboom 41

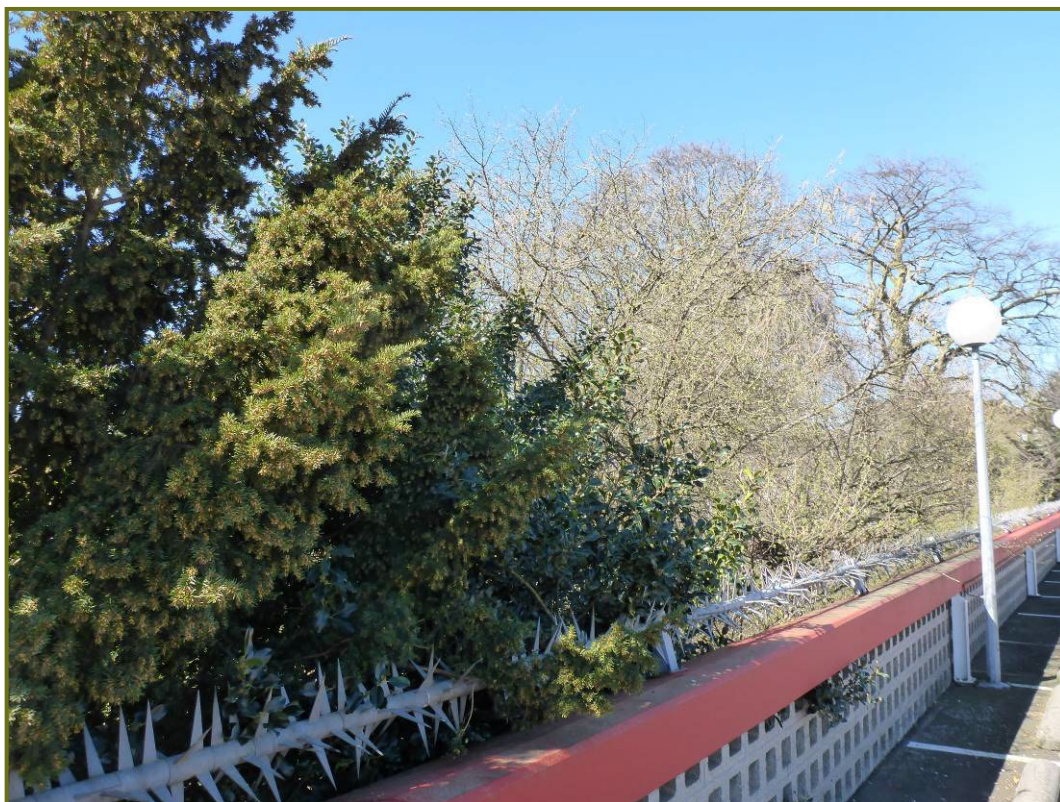
- ⦿ Boomhazelaars 29 t/m 34 en de bomen 58 en 60 groeien niet tot nauwelijks tegen de parkeergarage.
- ⦿ Vederesdoorn 38 en bruine beuk 42 groeien over de parkeergarage, wel vanaf ruim 4-5 meter boven het bovendek.
- ⦿ Bomen 41, 45, 46, 48, 49, 50, 51 en 52 groeien met hun kronen tegen de gevel en tot op de zijmuur van het bovendek.

Afbeelding 24. Bomen 50 t/m 52

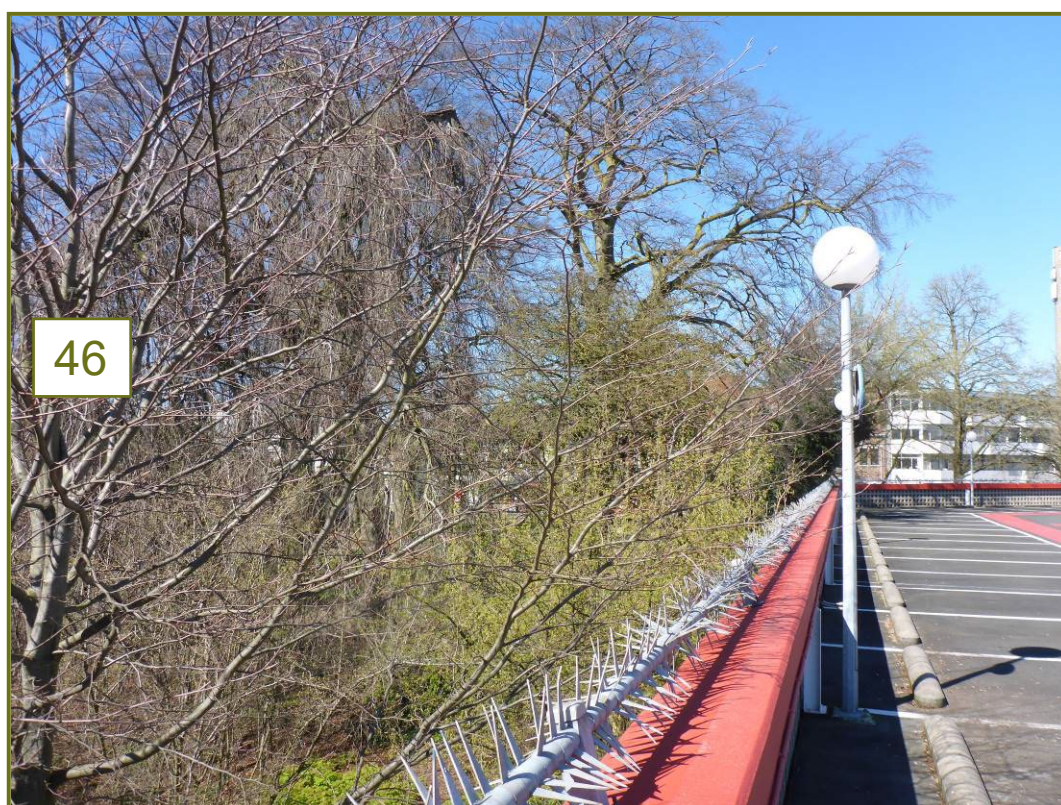
Afbeelding 25. Beuk 46

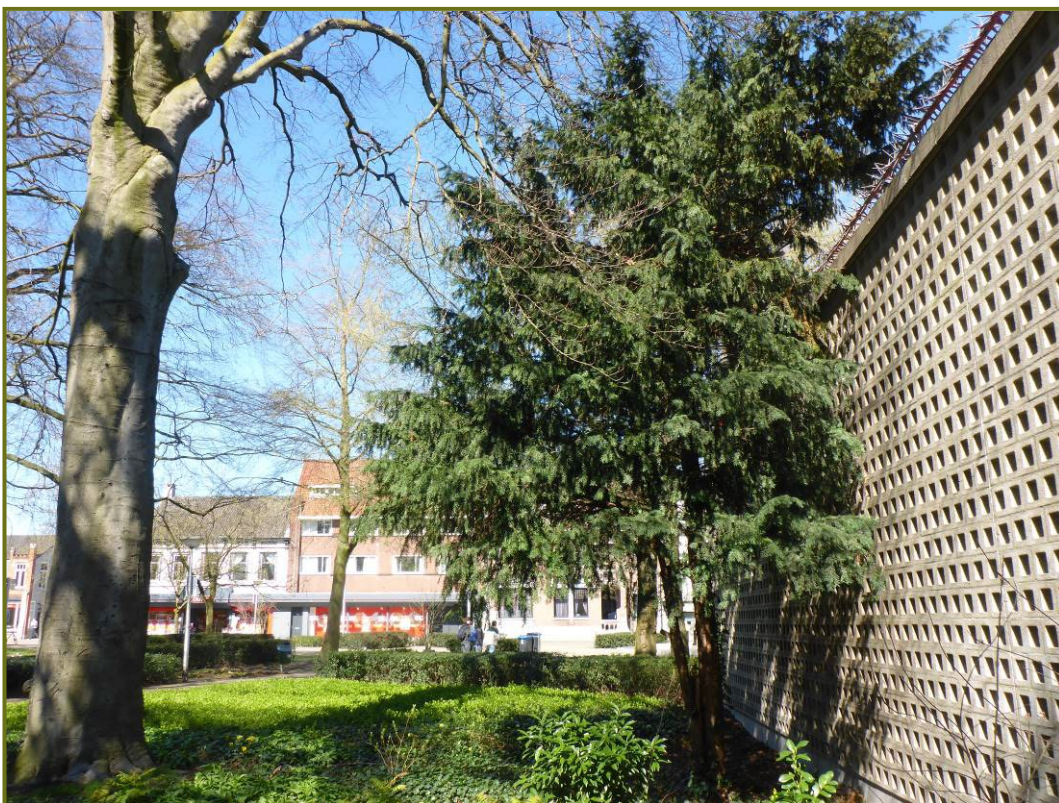
De parkeergarage bevindt zich deels onder het maaiveld. Ook dit deel zal gesloopt/verwijderd worden.

Afbeelding 27. Knelpunten locatie 3

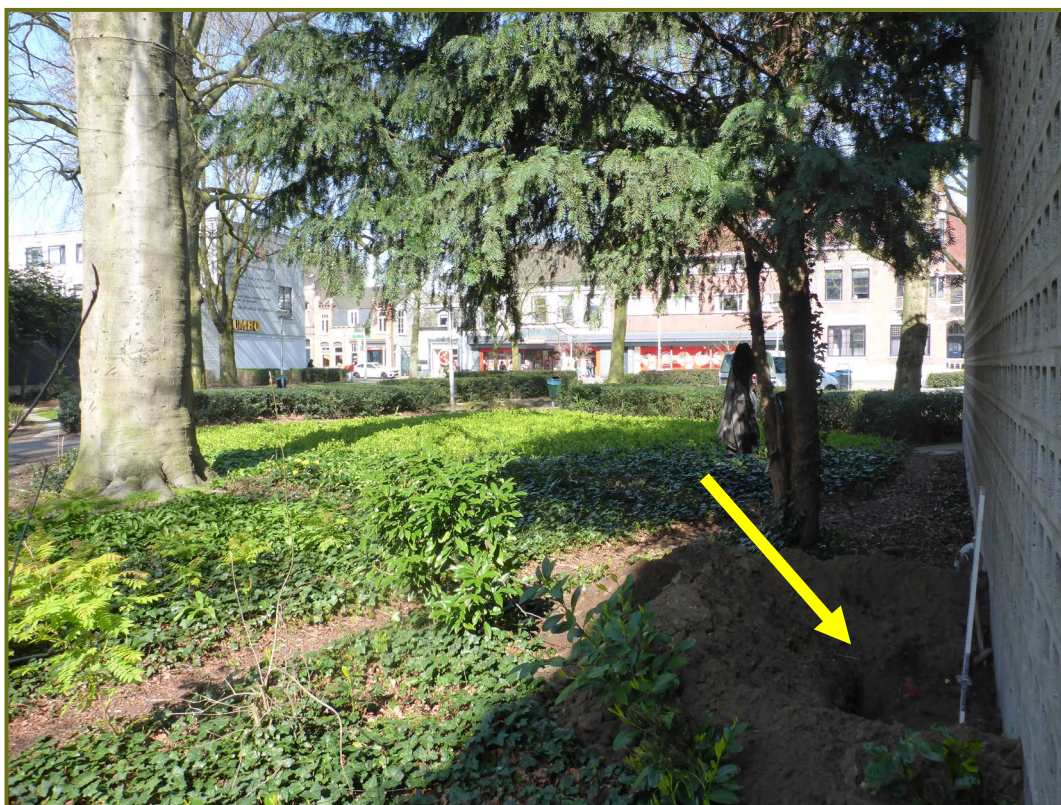
Afbeelding 30. Profielkuil 2 bij monumentale bruine beuk 42

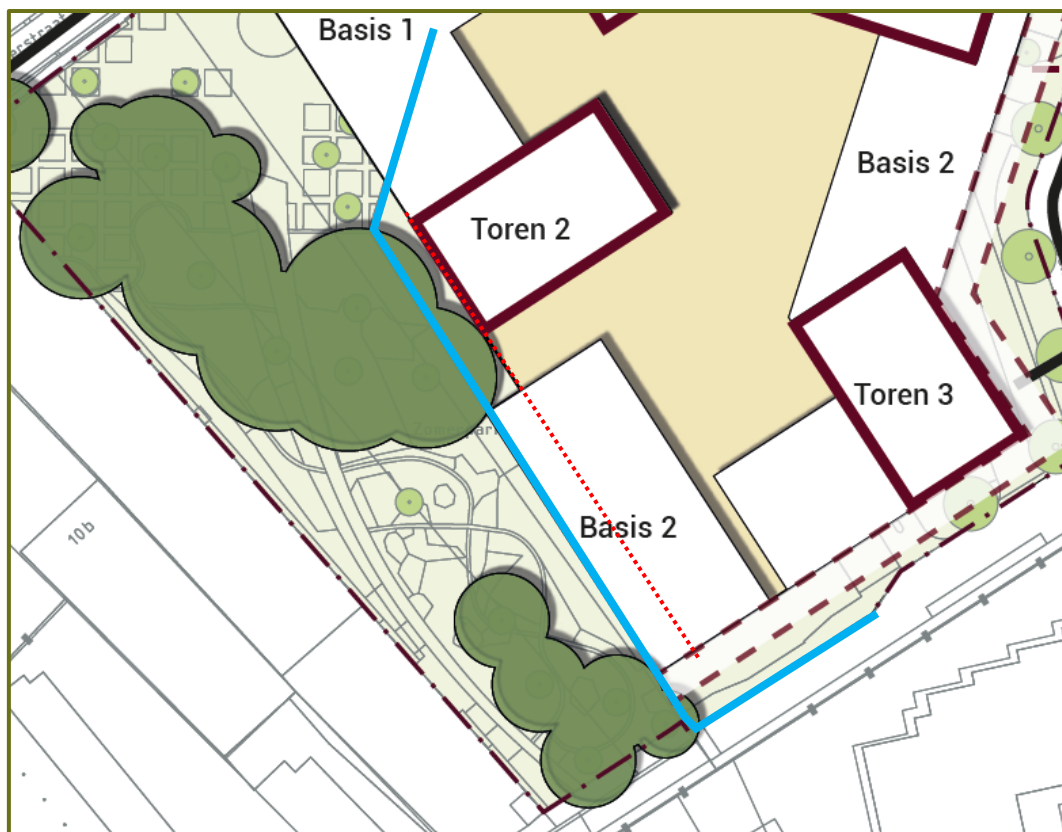
De blauwe lijn in onderstaande afbeelding betreft de gevel van de parkeergarage. Gebouw Basis 2 komt exact op dezelfde afstand terug.

Afbeelding 42. Knelpunten locatie 4

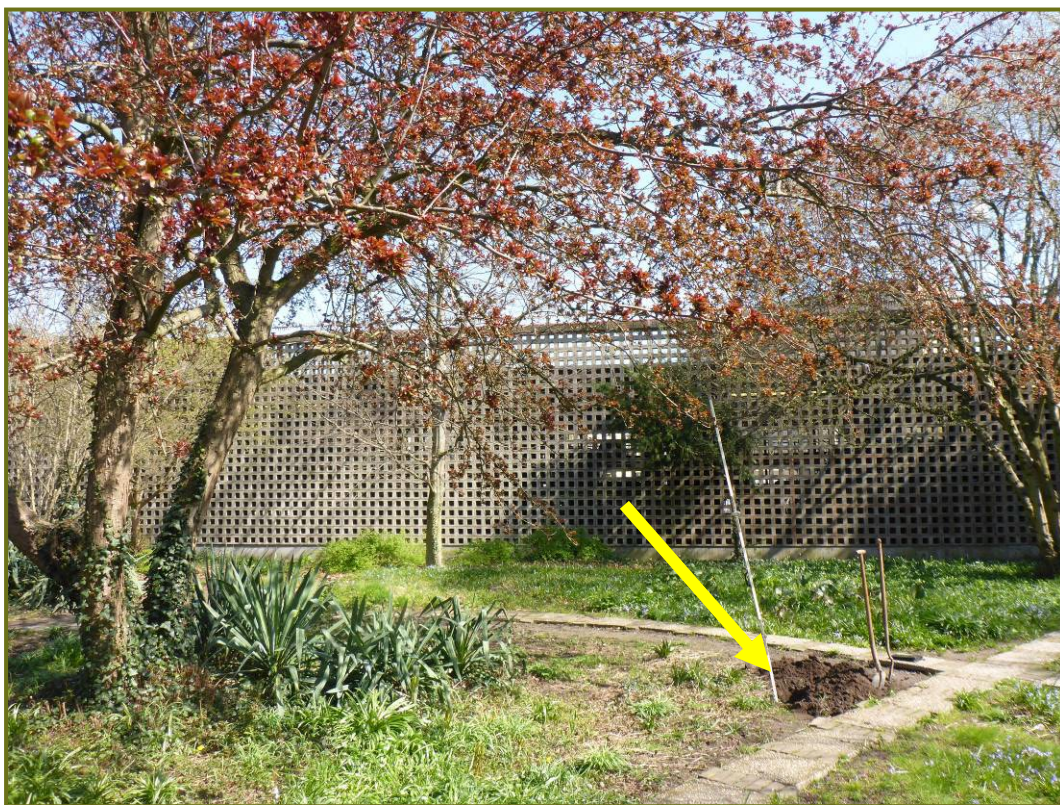
De bodem bestaat hier uit een laag donkerbruin humeus zand tot 70 cm beneden maaiveld. Wortels zijn intensief aangetroffen van 5 tot 70 cm. Direct onder het maaiveld groeit een wortel van 3 cm in diameter.

Afbeelding 44. Profielkuil 5 bij sierappel 47

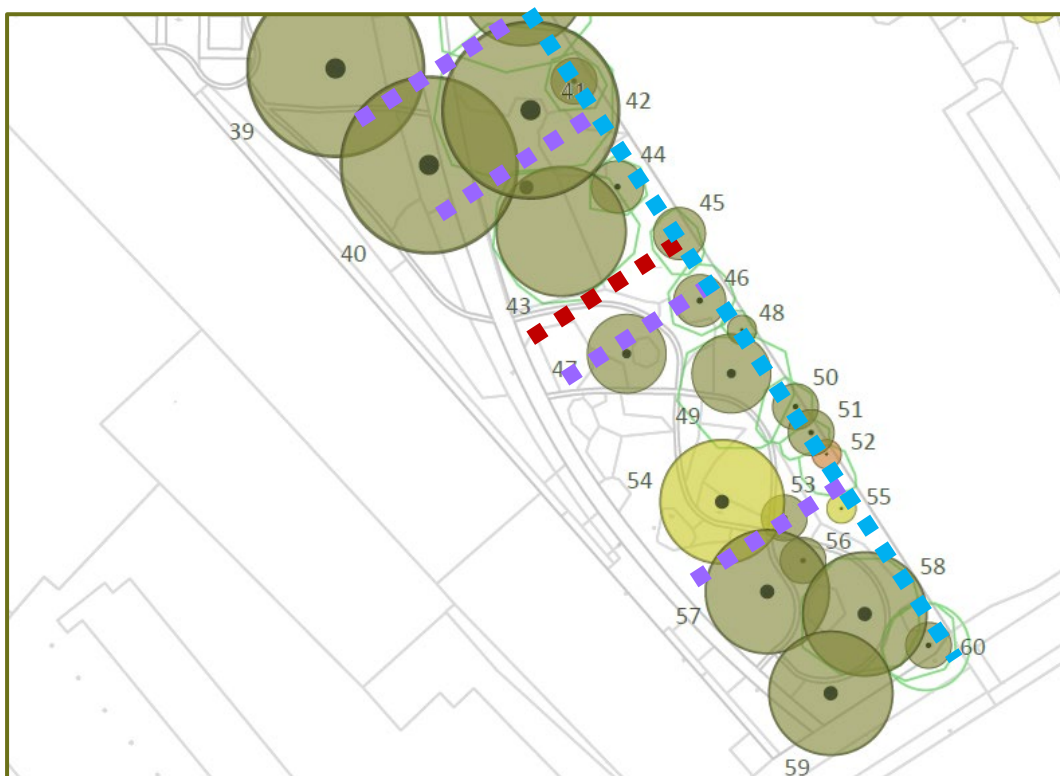
Afbeelding 48. Voorgenomen locatie verharding, zie ook afbeelding 43

Geadviseerd wordt de verharding in de lengterichting te situeren buiten het Zomerpark, zie onderstaande afbeelding.

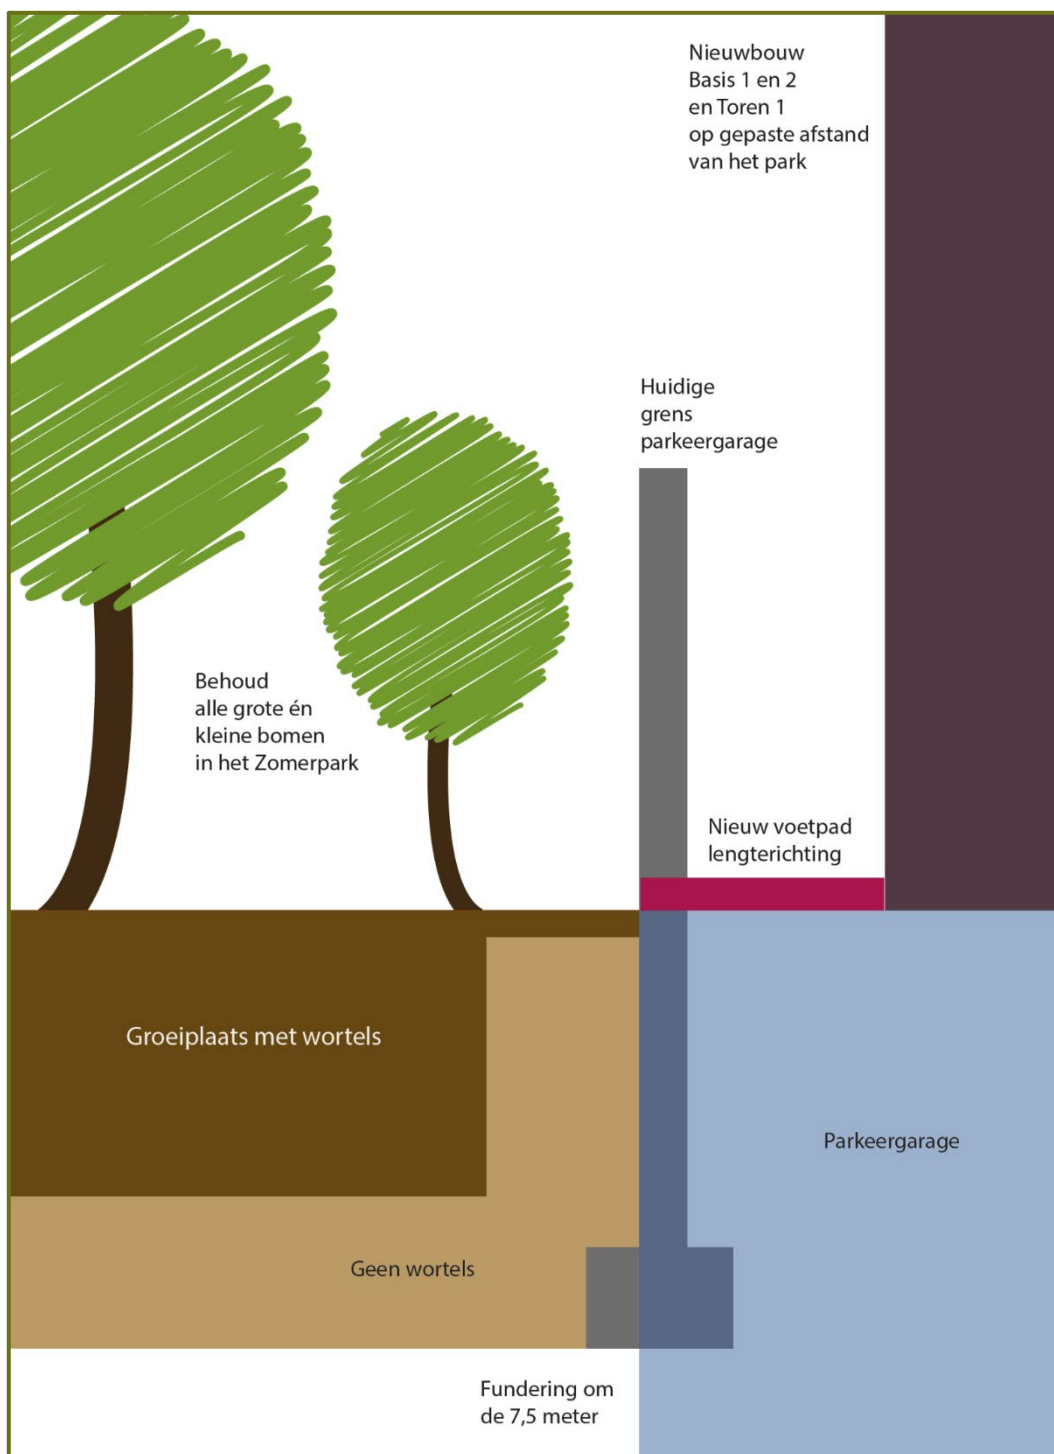
Afbeelding 49. Advies situering verharding en gebouwen

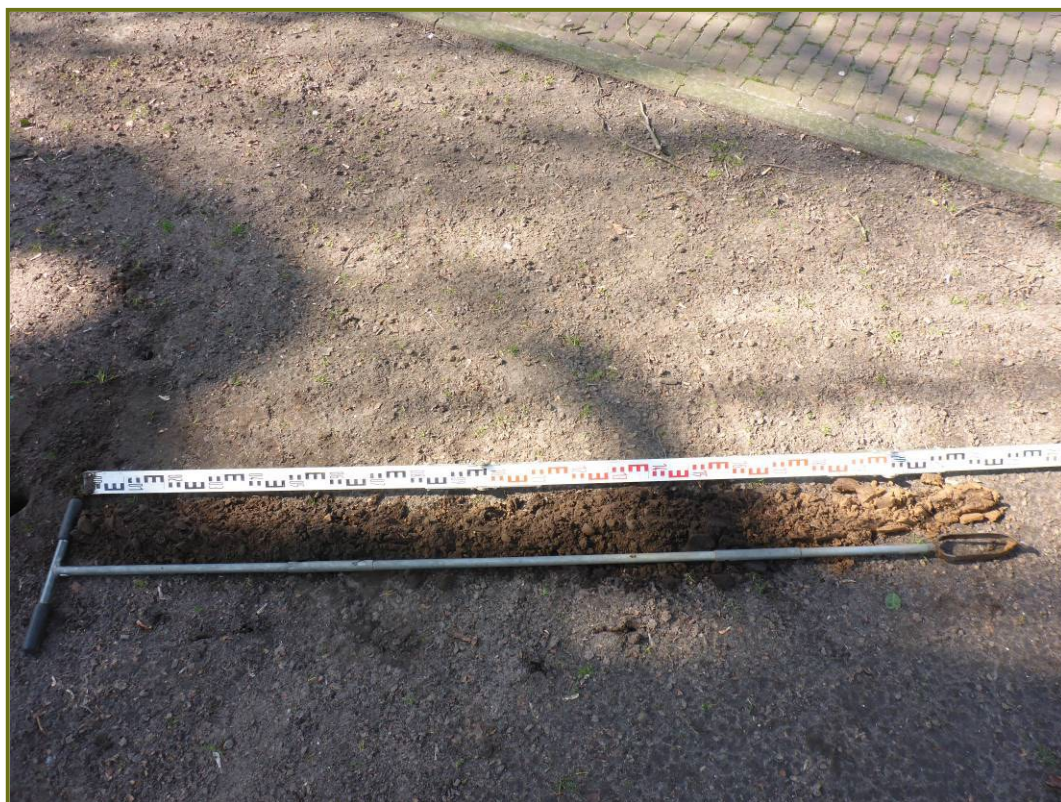
Afbeelding 50. Grondboring

Het bodemprofiel bestaat hier uit een laag lichtbruin matig humeus zand tot 50 cm beneden maaiveld. Vervolgens is donkerbruin humeus zand aangetroffen tot 160 cm beneden maaiveld. Vanaf 160 cm is geel zand aangetroffen.
