**Addendum**  
**Bomen Effect Analyse**  
**64 bomen**

**Zomerpark en**  
**Louis Bouwmeesterplein**  
**Tilburg**

# Bomen Effect Analyse

Status rapport: Definitief februari 2025

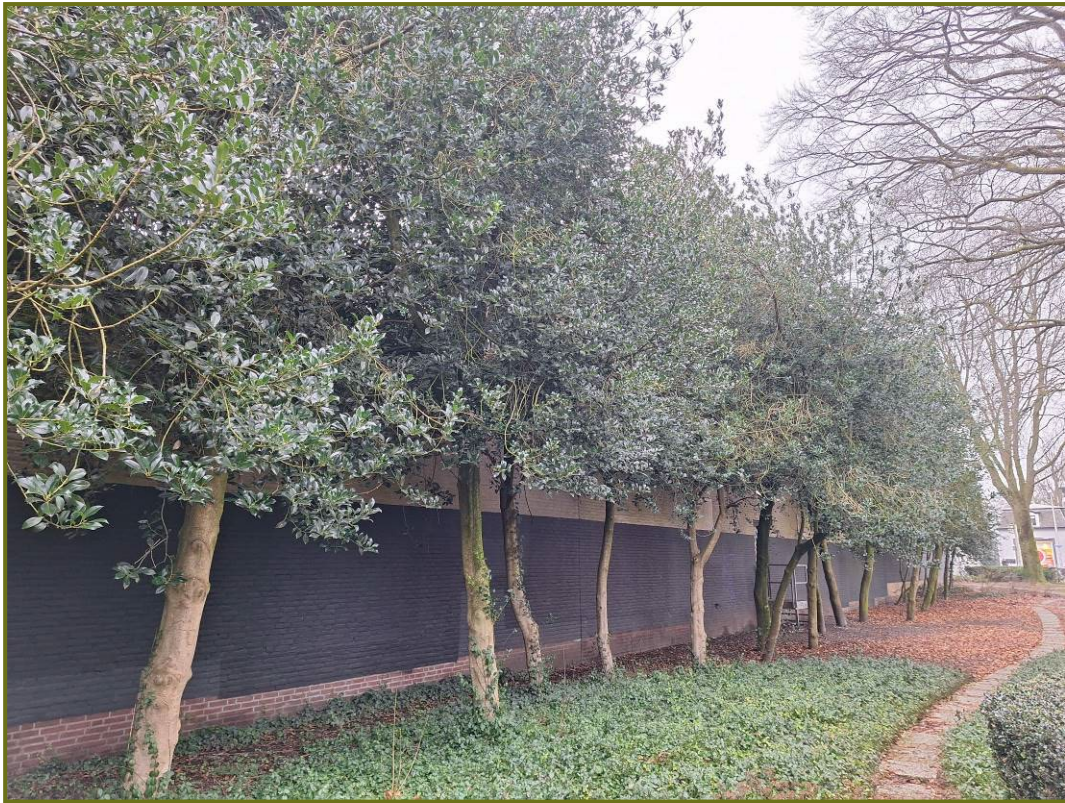
Afbeelding 2. Hulstbomen aan westzijde Zomerpark

Aan de westzijde van het Zomerpark staat een rij oude hulstbomen. Deze zijn schematisch aan de tekening in *bijlage 1* toegevoegd.
