# Boom Effect Analyse

## Stokhasseltlaan 38, Tilburg

Project: Boom Effect Analyse Stokhasseltlaan 38, Tilburg

Datum: 15-8-2024

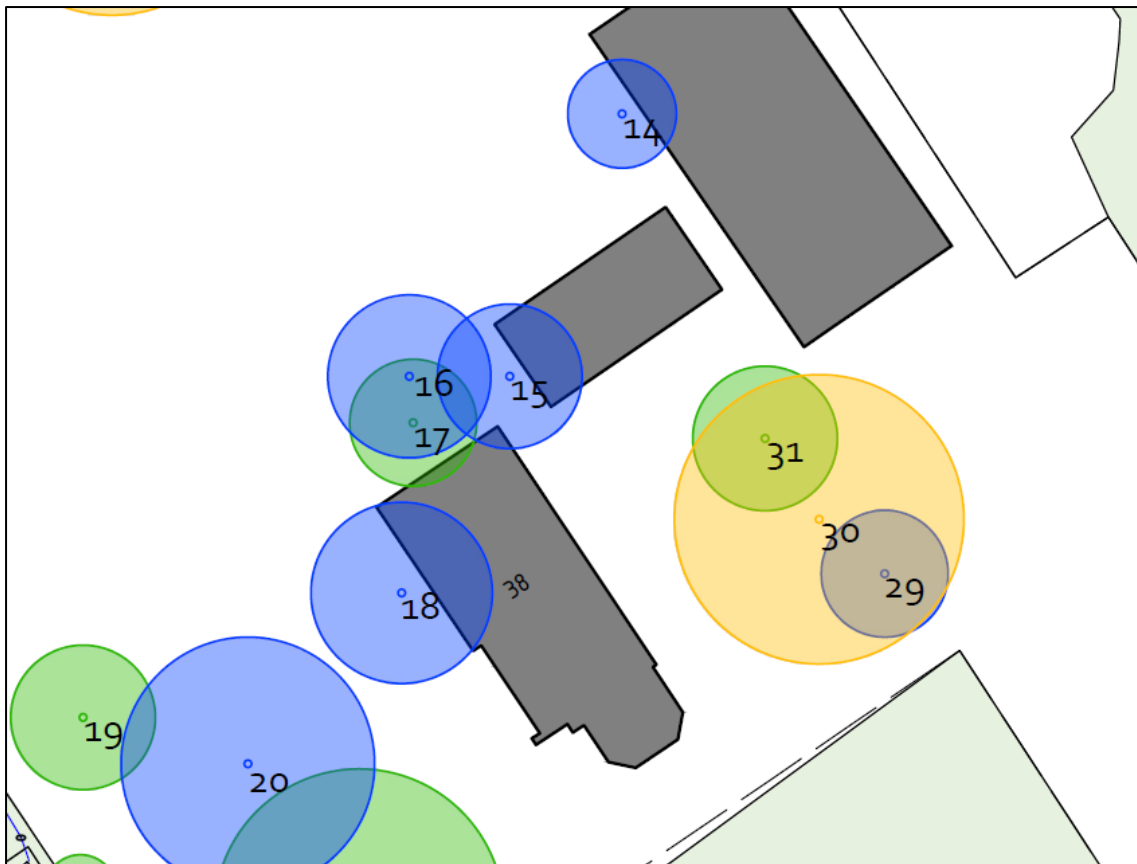
Afbeelding 3: Uitsnede conditiekaart (bijlage II).

Binnen het plangebied zijn 31 bomen geïnventariseerd. Tijdens de inventarisatie zijn onder andere de volgende boomgegevens opgenomen: soort, stamdiameter, conditie, toekomstverwachting en noemenswaardige aantastingen en gebreken. In bijlage I is de tabel met boomgegevens per boom toegevoegd. In bijlage II is de kaart toegevoegd waarop de conditie van de bomen met een kleurcodering is weergegeven.
