Datum: 20-11-2020

Bomen Effect Analyse

Nieuwbouwproject Spinaker te Tilburg

Onderwerp: Addendum op BEA Spinaker
Projectnummer: 372184
Referentienummer: SWNL0276818
Datum: 17-05-2021

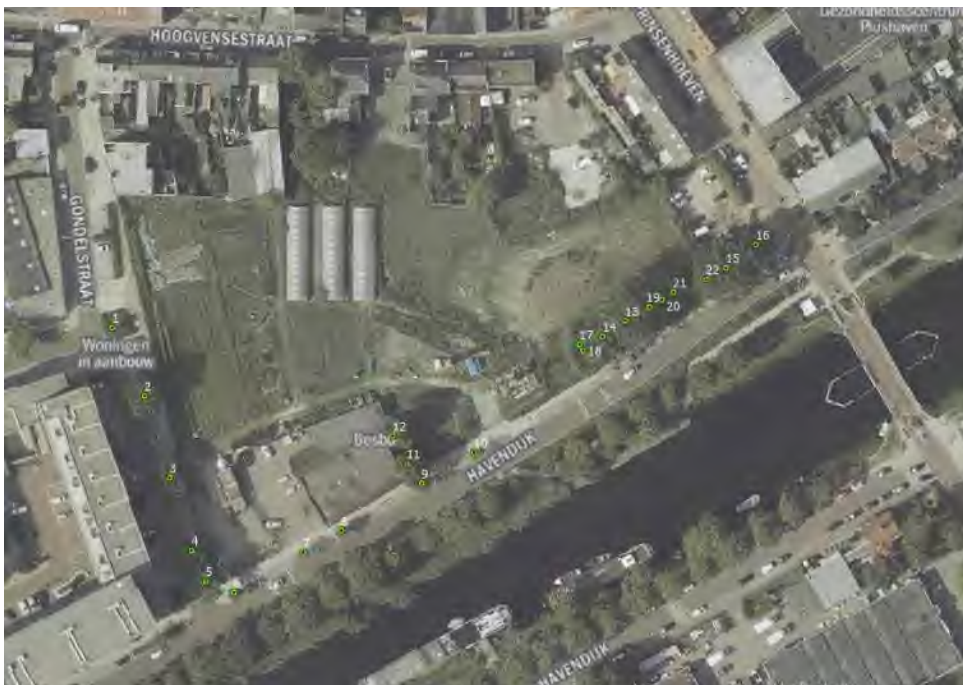
Figuur 1: Luchtfoto met locaties onderzochte bomen (Bron luchtfoto: Cyclomedia)

In onderstaande afbeelding staan de locaties van de bomen aangegeven. Bomen 1 tot en met 10 staan in verharding of plantvakken in het trottoir. De overige bomen staan op het terrein Spinaker. Op het terrein bevindt zich momenteel Stadsuinderij Piushaven. Links van boom 11 en 12 staat een pand waar een online kledingwinkel en een automaterialenwinkel zijn gevestigd. De bebouwing ten noorden van de drie kweektunnels vallen buiten het projectgebied en blijven behouden.

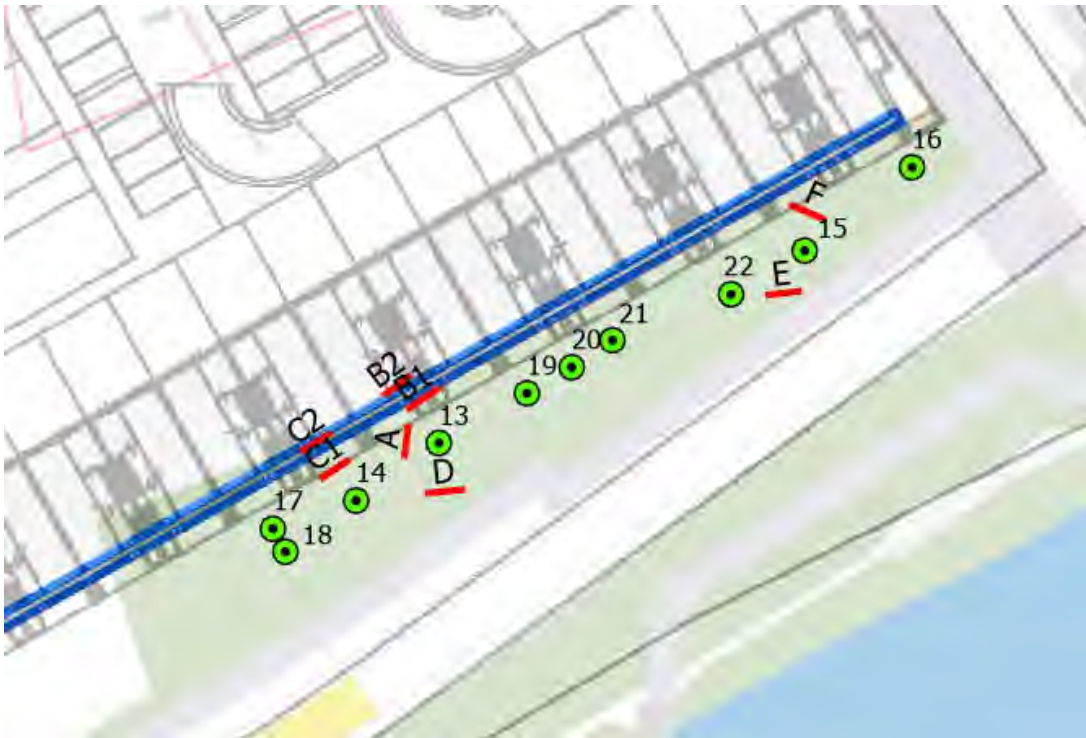
Figuur 8: Locaties proefsleuven

Locatie A	2,6 m afstand hart boom 13
00-40 cm	Matig fijn zand, toplaag humeus, maar minder wordend, dieper weg. Veel fijne wortels Ø 2 – 10 mm, niet vochtig
40-45 cm	Matig fijn zand, licht humeus. Hier een laag met dikkere wortels
45-50 cm	Matig fijn zand, lichter humeus, enkele fijne wortel, daarna steeds meer verdicht
50-170 cm	Matig fijn zand, verdicht, weinig humeus, geen wortels, weinig vochtig
170+ cm	Matig fijn zand sterk humeus, iets zavelig, vochtiger. Heel sporadisch n fijn worteltje
GW	Ca. 255 cm
Opmerking	Er zullen onder de boom, c.q. vlak bij de boom meer diepere wortels zijn. Waarschijnlijk heeft de droogte ook parten gespeeld in de conditie + de sloop van de bebouwing.

Locatie B1	4,7 m afstand hart boom 13, buiten het hek, ca. 60 cm lager dan locatie A. De maten zijn van het maaiveld ter plaatse
00-20 cm	Zeer verdicht matig fijn zand, humeus, enkel worteltje
20-60 cm	Matig fijn zand, licht humeus, nagenoeg geen wortels iets minder verdicht
60-120 cm	Matig fijn zand, zeer sterk humeus, wat vochtiger, heel enkel worteltje tot geen wortels, iets minder verdicht.
GW	ca. 195 cm
Opmerking

Locatie C1	Op 2,75 m afstand hart boom 14
00-25 cm	Matig fijn zand. Toplaag erg humeus, daarna licht humeus met fijne wortels. Niet verdicht.
25-100 cm	Weinig humeus matig fijn zand, geen wortels, verdicht.
100-170 cm	Matig fijn zand, zeer weinig humeus, enkel worteltje, iets verdicht.
170+ cm	Sterk humeus matig fijn zand, een weinig zavelig, heel enkel worteltje, vochtiger
GW	Ca. 250 cm
Opmerking	Dit verklaart wel de mindere conditie van boom 14 + Zie ook de opmerking bij boom 13

Locatie D	Op 3,8 m afstand hart boom 14
00-25 cm	Matig fijn zand. Toplaag erg humeus, verder licht humeus met fijne wortels. Weinig verdicht.
25-100 cm	Matig fijn zand, weinig humeus, verdicht, nagenoeg geen wortels(tjes)
100-170 cm	Matig fijn zand, nauwelijks humeus, heel enkel worteltje
170+ cm	Sterk humeus matig fijn zand. Vochtiger, wat zavelig, sporadisch een worteltje
GW	Ca. 250 cm
Opmerking	Zie ook de opmerking bij boom 13

Locatie E	Op 3,75 m afstand hart boom 15
00-45 cm	Matig fijn zand, toplaag sterk humeus, verder licht humeus. Tot 20 cm doorworteld met fijne wortels
45-110 cm	Zeer droog matig fijn zand, zeer weinig humeus, sterk verdicht, geen wortels
110-140 cm	Zeer droog matig fijn zand, zeer weinig humeus, sterk verdicht, enkel fijn worteltje
140-170 cm	Zeer droog matig fijn zand, zeer weinig humeus, sterk verdicht, geen wortels
170-200 cm	Matig fijn zand, zeer weinig humeus, iets vochtiger, geen wortels(tjes)
200+ cm	Matig fijn zand, vuil verdicht, geen wortels
GW	Ca. 250 cm
Opmerking	Zie ook de opmerking bij boom 13

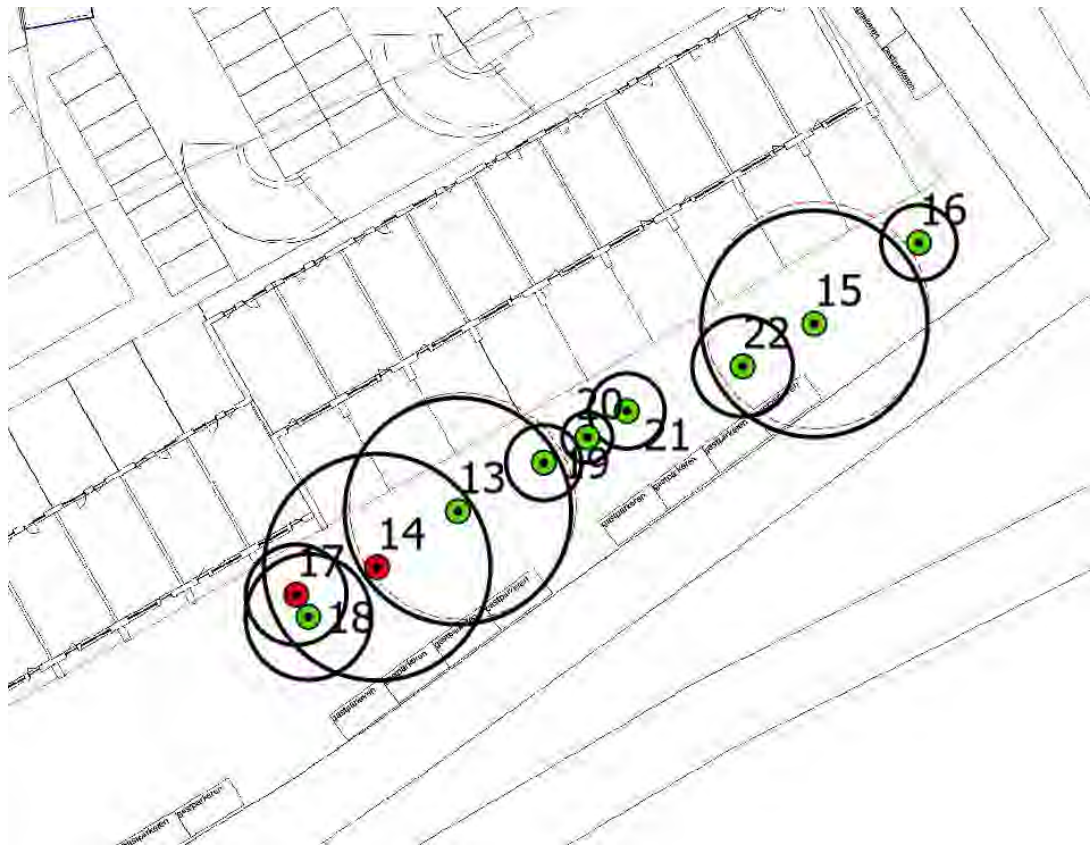
Figuur 2: Gewijzigd bouwkundig plan Spinaker

De wijziging van het ontwerp is in het algemeen gunstig voor de bomen. De verschuiving van de acht woningen zorgt voor een lagere impact van de werkzaamheden op de bomen. De kwaliteit van boom 13 is voldoende. Ondanks de wijzigingen in het ontwerp blijft het advies van kracht om graafwerkzaamheden binnen de kroonprojectie handmatig uitvoering te geschieden conform boombeschermingsplan.
