# BOMEN EFFECT ANALYSE

Beuk, Centiemhof 24, Valkenswaard

| <b>Project</b> | BEA, Beuken, Centiemhof 24, Valkenswaard |
| <b>Datum</b> | 17 Juni 2021 |

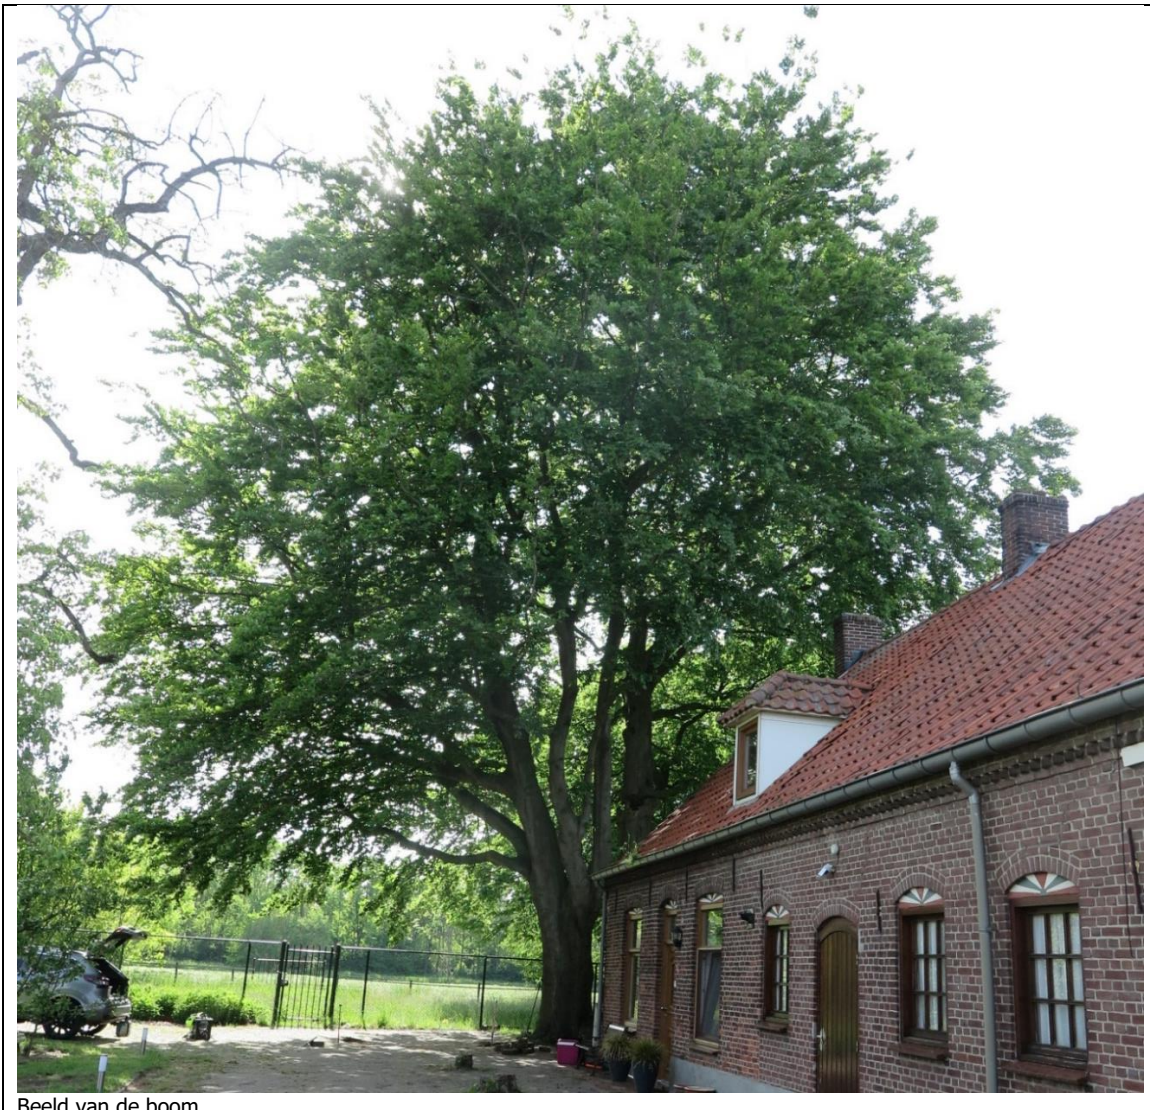
Beeld van de boom

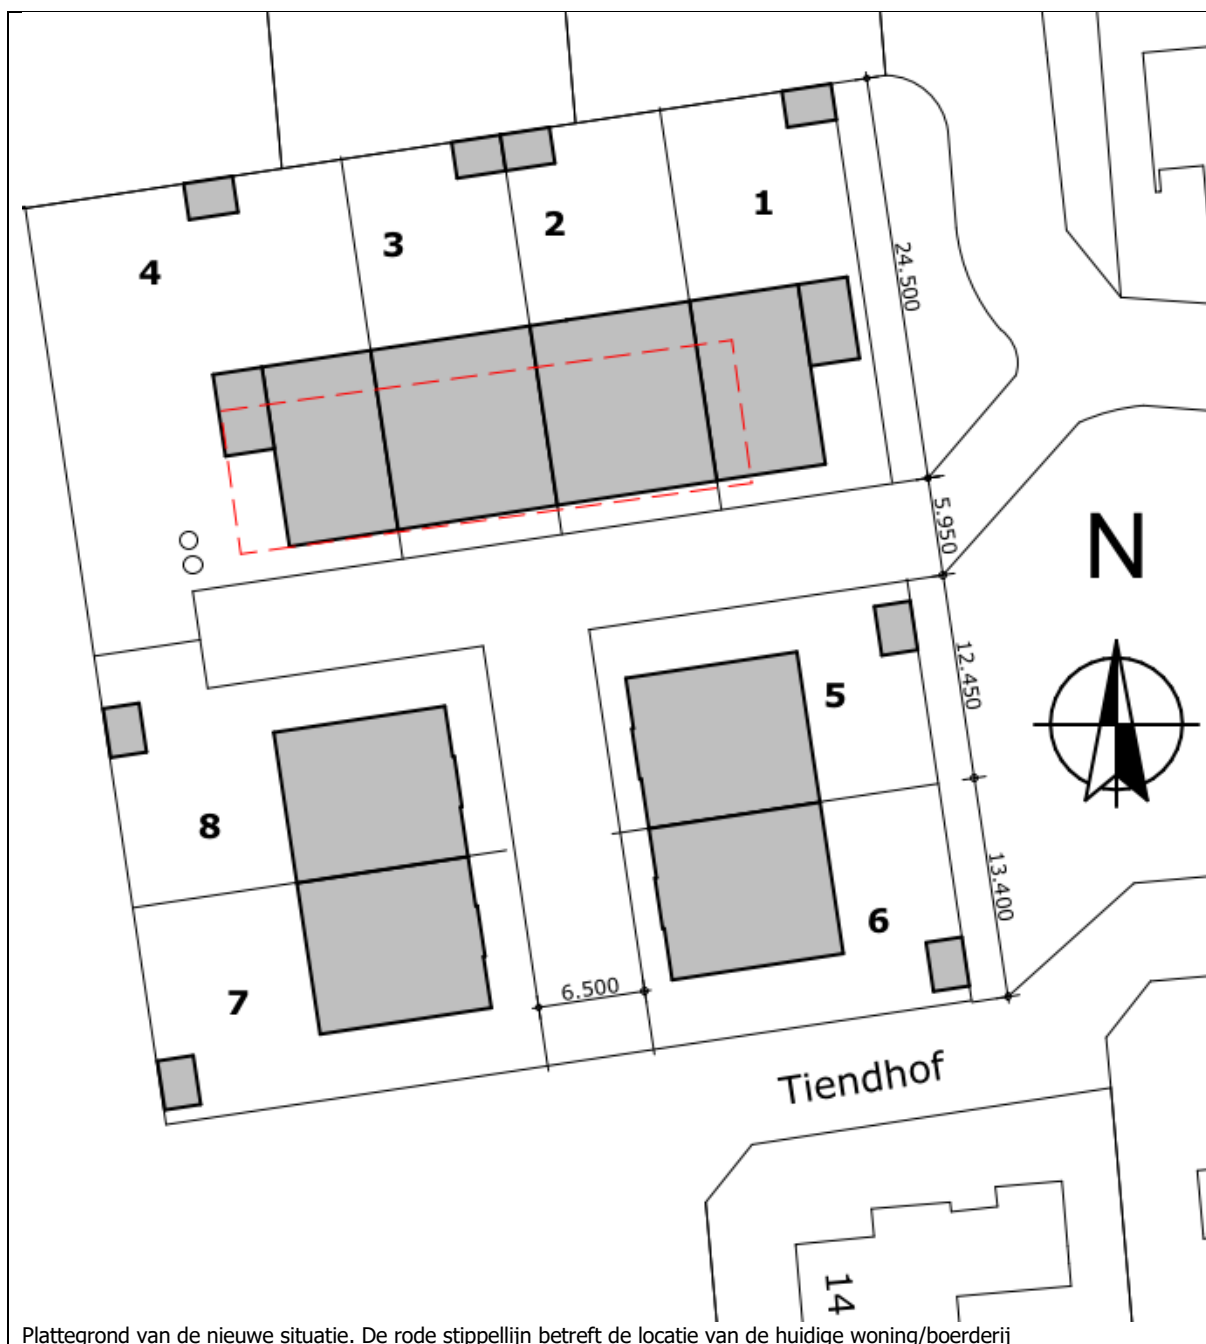
Plattegrond van de nieuwe situatie. De rode stippellijn betreft de locatie van de huidige woning/boerderij

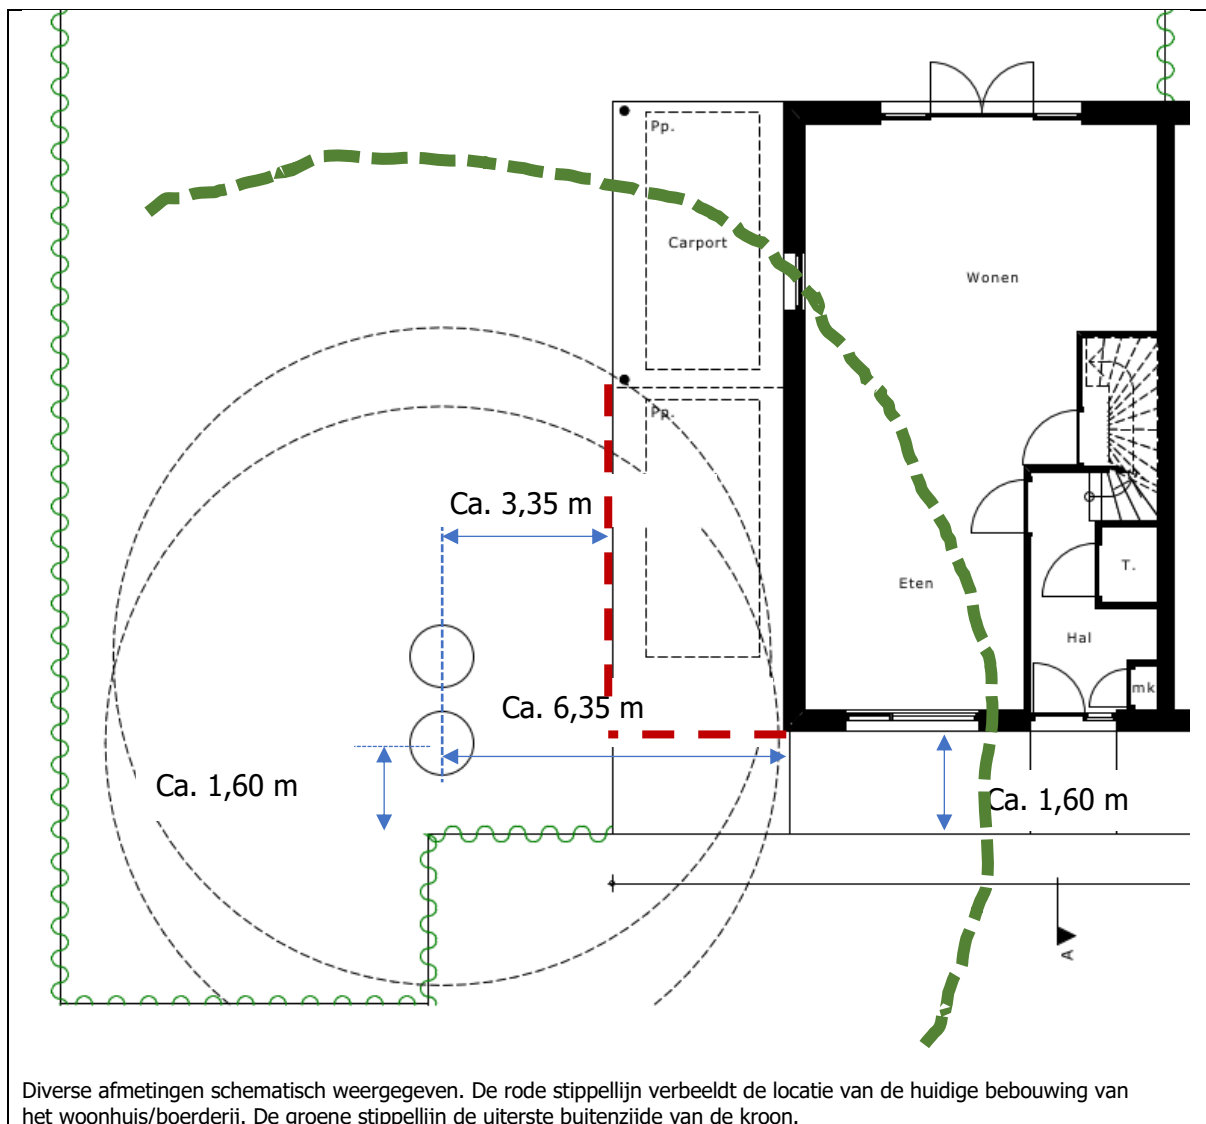
Diverse afmetingen schematisch weergegeven. De rode stippellijn verbeeldt de locatie van de huidige bebouwing van het woonhuis/boerderij. De groene stippellijn de uiterste buitenzijde van de kroon.

De inrit met de carport ligt op de plek van de huidige bebouwing van het woonhuis/woonboerderij. De hoofdbouw is 3 meter verder "teruggelegen" op een afstand van ca. 6,35 m uit het hart van de boom. De verharde entree-weg ligt ca. 1,60 meter uit de voorgevel van de nieuwbouw\*. Dit is eveneens 1,60 m uit het hart van de boom, op ca. 0,75 m uit de stamvoet. De rijbaan heeft vooralsnog een breedte van 6 m.

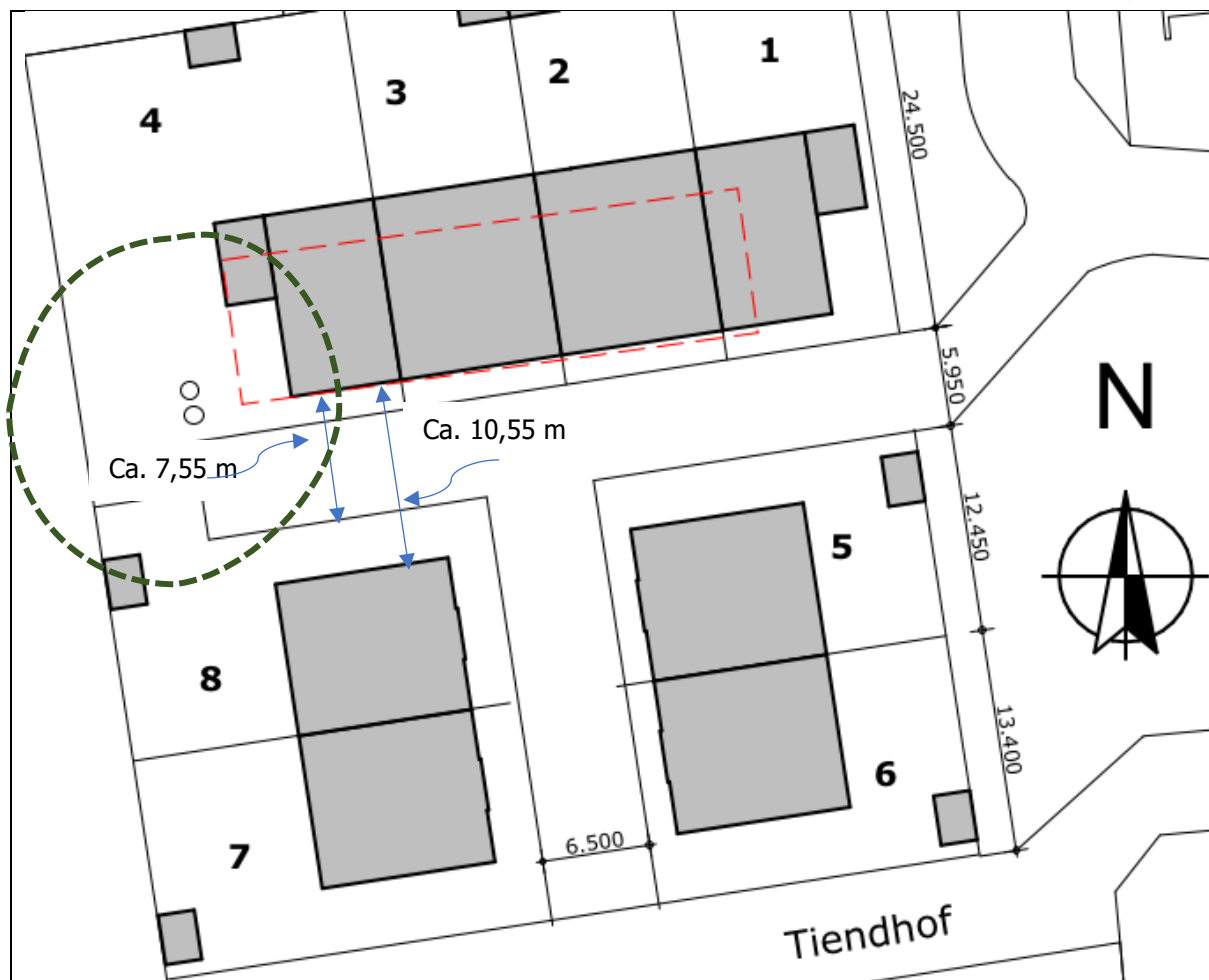
Plattegrond van de nieuwe situatie. De rode stippellijn betreft de locatie van de huidige woning/boerderij. De groene stippellijn een indicatie van de buitenzijde van de kroon.

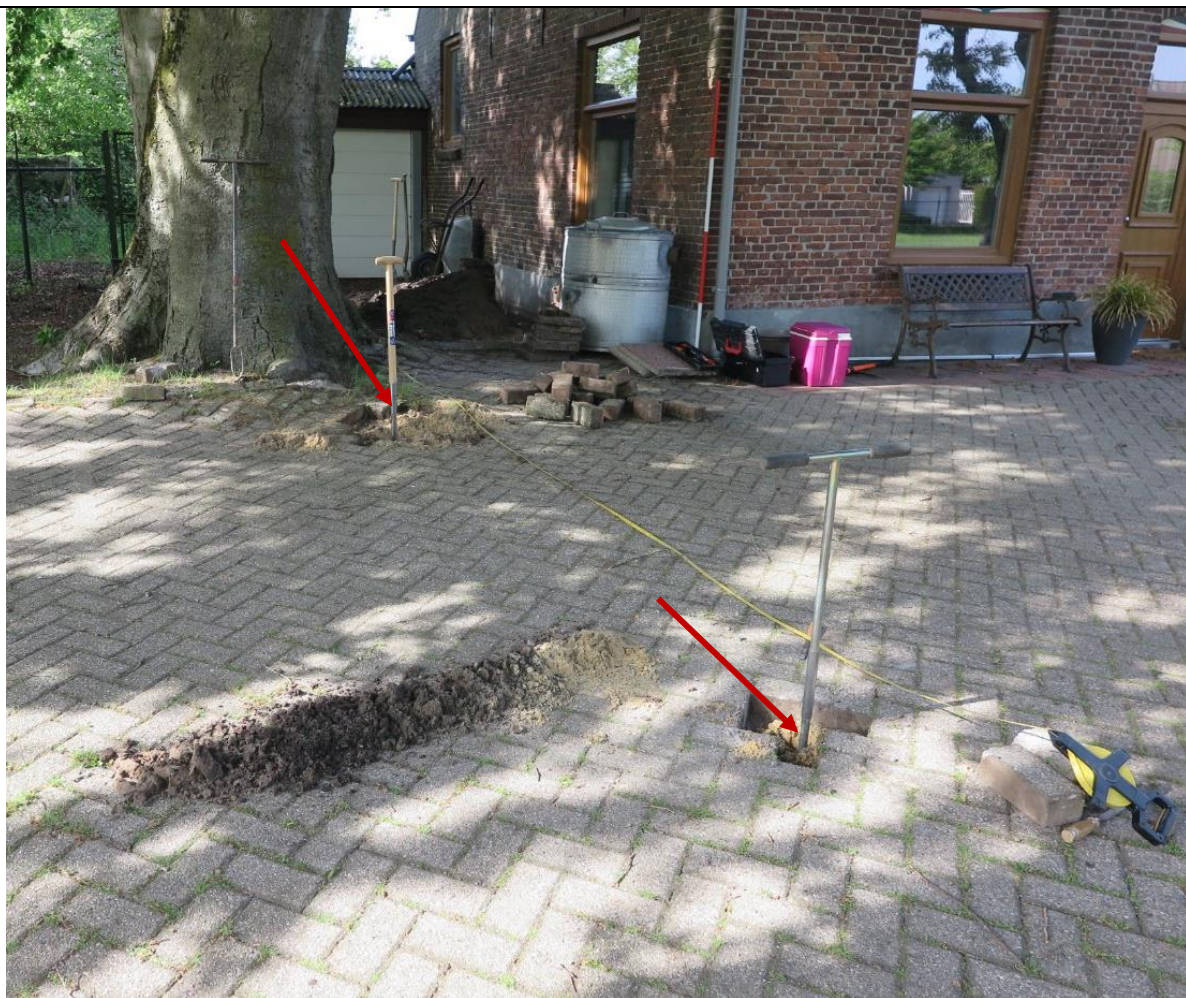
Aan de zuidzijde van de boom is op ca. 1,6 m uit de boom en op 4,6 m uit het hart van de meest zuidelijke boom in de huidige bestrating de groeiplaats beoordeeld.

De 2 locaties aangepijld

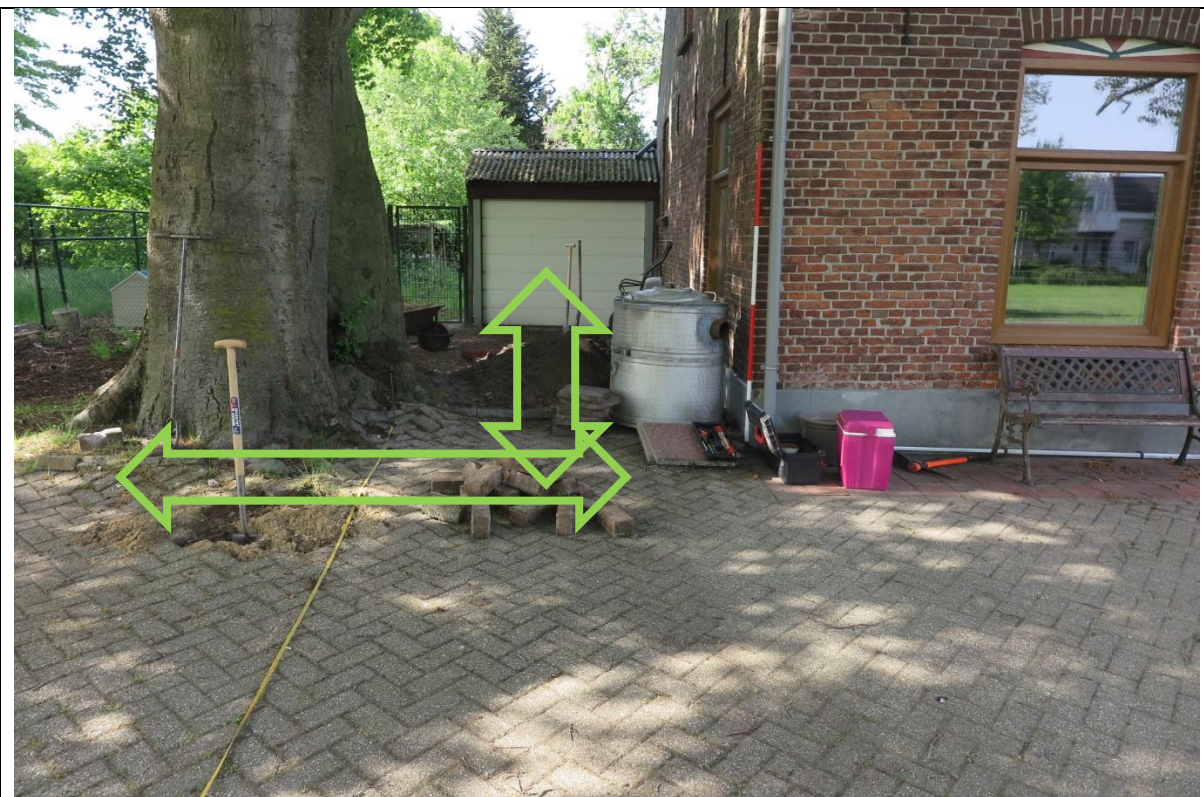
De projectinvloed kan ook positief zijn. De huidige inrit gaat verdwijnen en wordt tuin en ook de huidige bestrating direct aanliggend aan de boom gaat verdwijnen. Plannen met in beginsel een positief effect.

Omvorming naar tuin

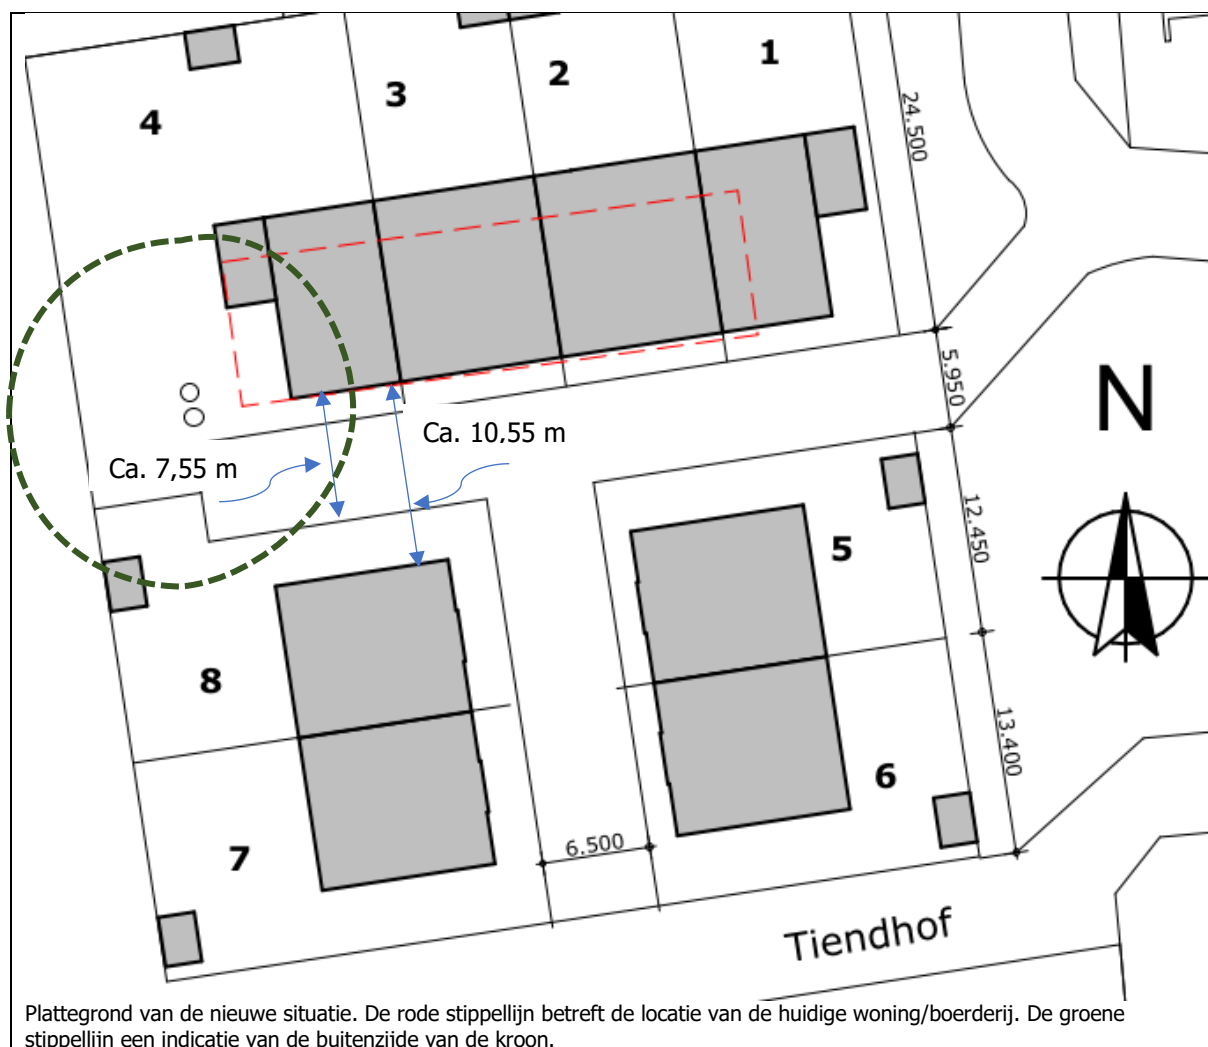
#### Nieuwbouw oostzijde (kavel 4)

De boom kroon reikt in oostzijde in de richting van de nieuwbouw tot ca. 11 meter uit het hart van de boom. De takvrije hoogte bedraagt ca. 10 m. De hoogte van de nieuwbouw ter plaatse

bedraagt 9,65 m. Er is dus per definitie nog een takvrije ruimte tussen de kroon van de boom en het dak van de nieuwbouw.

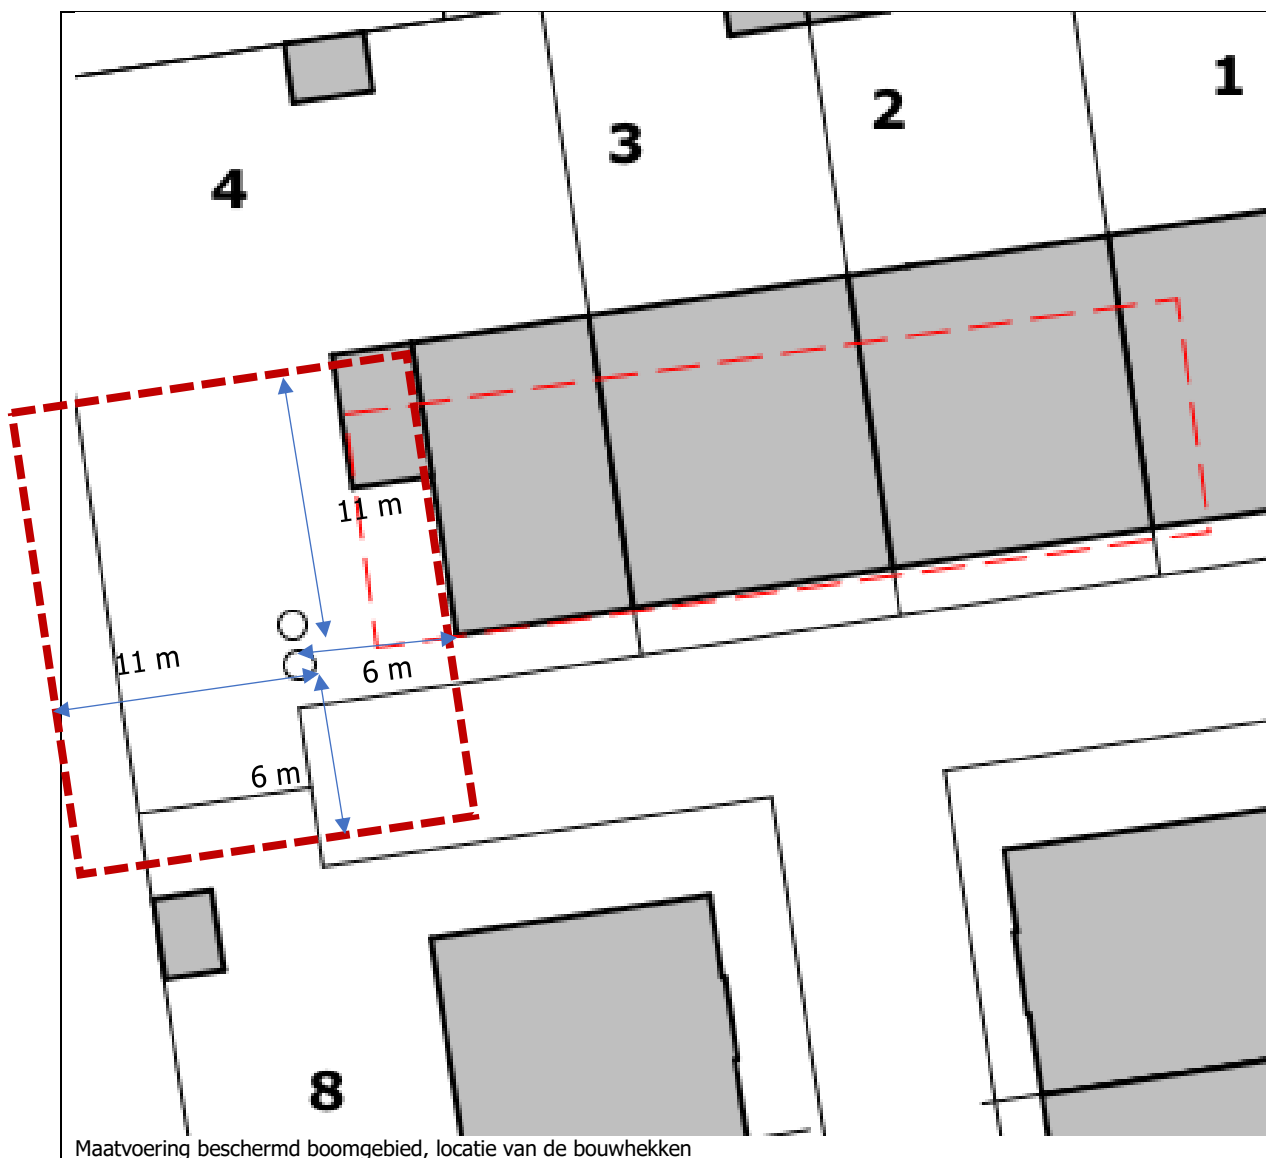
Het *beschermd boomgebied* is een zone, die beschermd moet worden met een af te sluiten, deugdelijk bouwhek. Zolang het huidige woonhuis/boerderij niet is gesloopt, steekt deze voor een gedeelte in het beschermd boomgebied.

Bij de uitvoering van werkzaamheden moet met het *beschermd boomgebied* rekening worden gehouden:

- De stammen van de 2 bomen moeten worden beschermd met een deugdelijke stambescherming. De boomstambescherming heeft een minimale hoogte van 2 meter. De bescherming bestaat uit verticale geplaatste planken rondom de stam, rustend op een, rondom de stam gedraaide ribbeldrain, of gelijkwaardig;
