## Asbestinventarisatierapport

| <b>Projectnummer</b> | 104541 |
| <b>Adres projectlocatie</b> | De Vlasroot 2 en Leenderweg 164 te Valkenswaard |
| <b>Onderzochte bouwkundige eenheid</b> | Appartementen en bedrijfspanden |

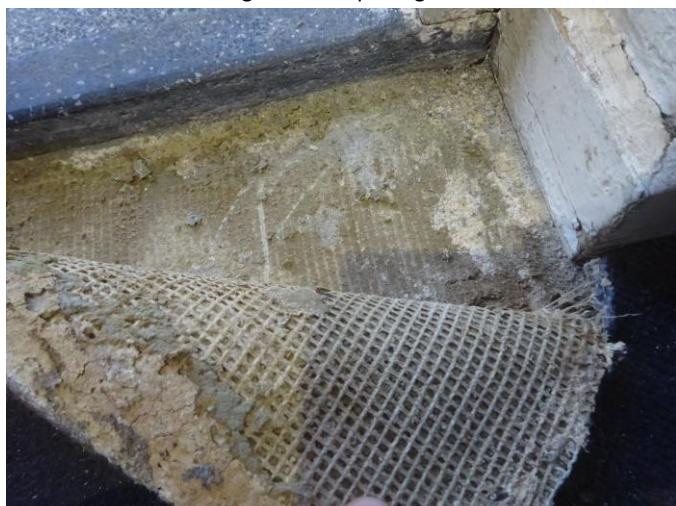
Vloerafwerkingen niet asbestverdacht

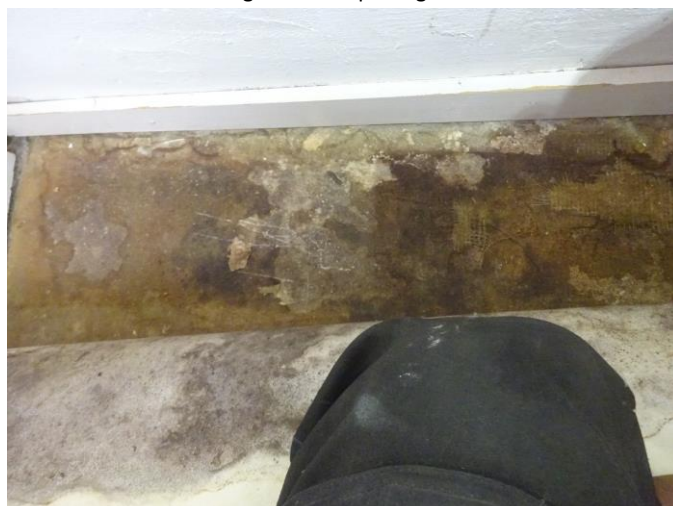
Vloerafwerkingen niet asbestverdacht

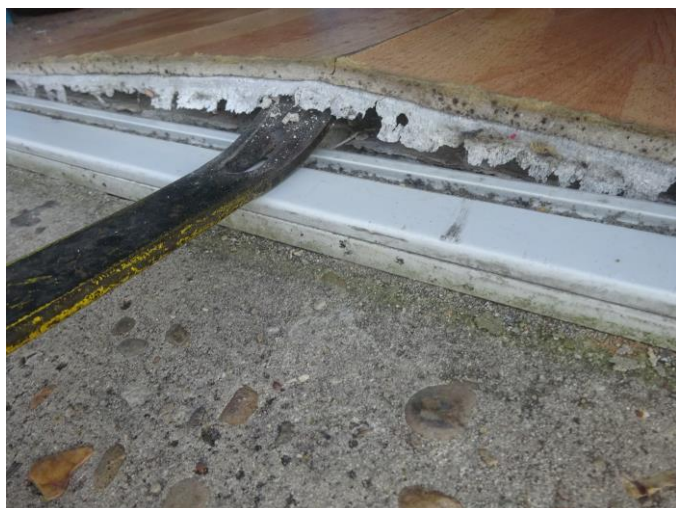
Vloerafwerkingen niet asbestverdacht

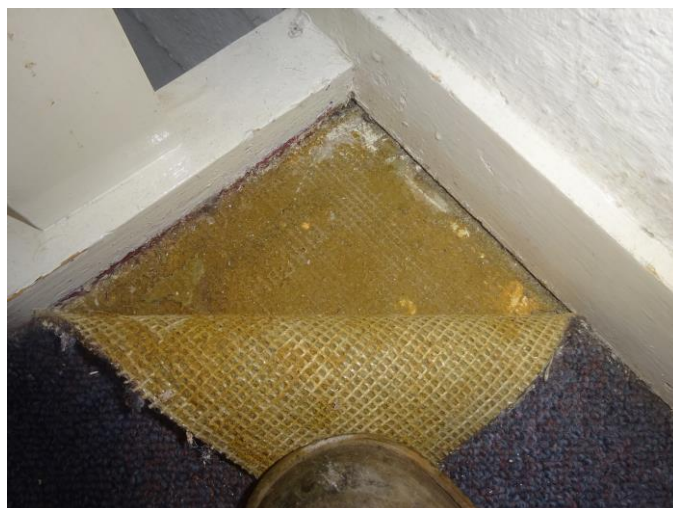
Vloerafwerkingen niet asbestverdacht

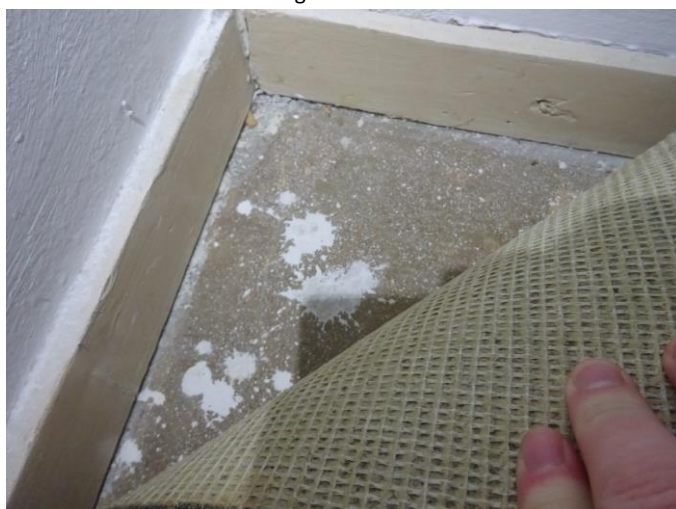
Vloerafwerkingen niet asbestverdacht

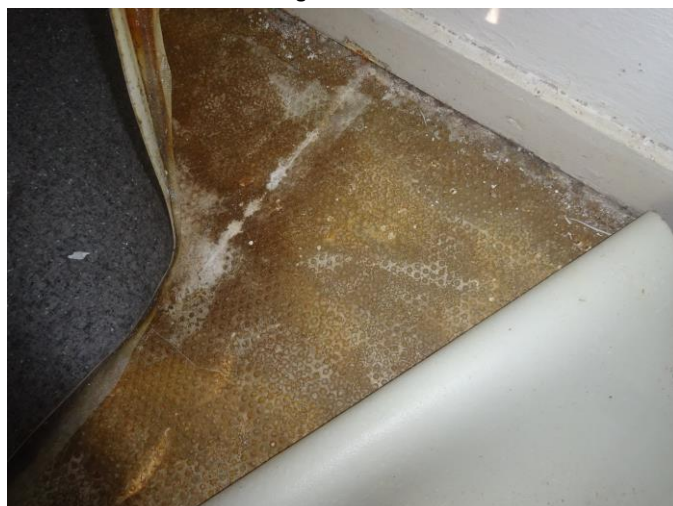
Vloerafwerkingen niet asbestverdacht

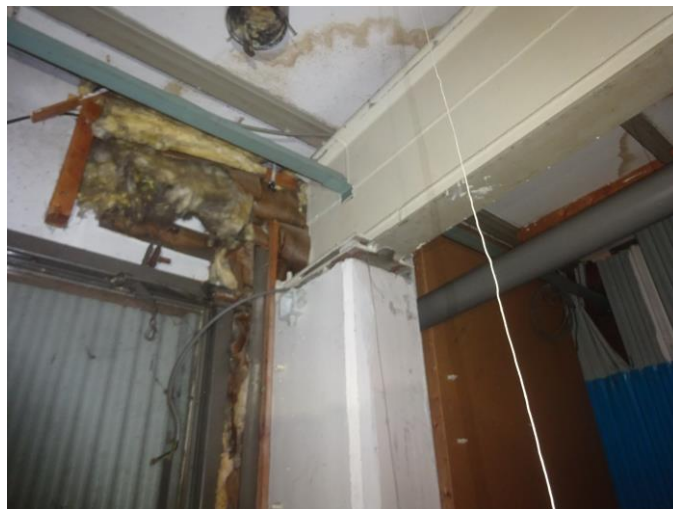
Inspectie boven plafonds

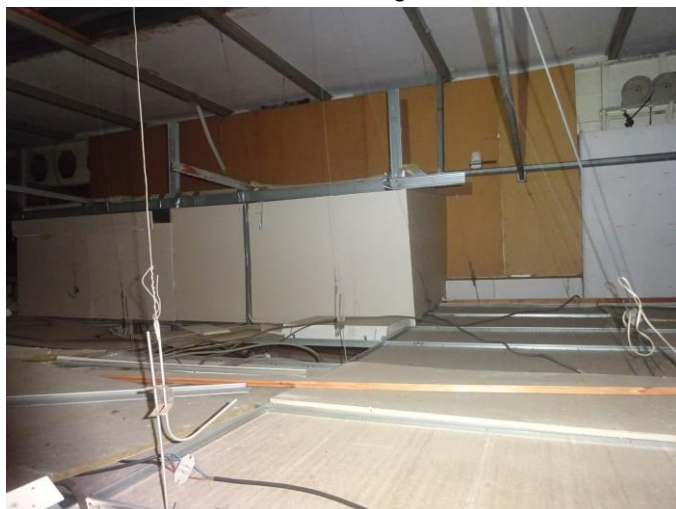
Inspectie boven plafonds

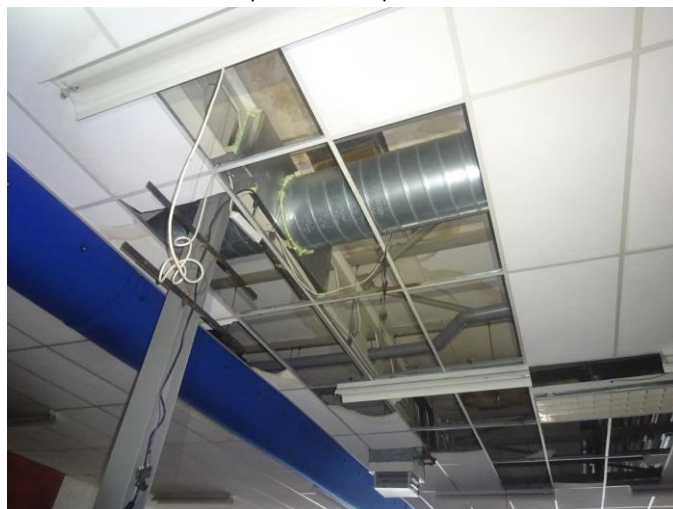
Inspectie boven plafonds

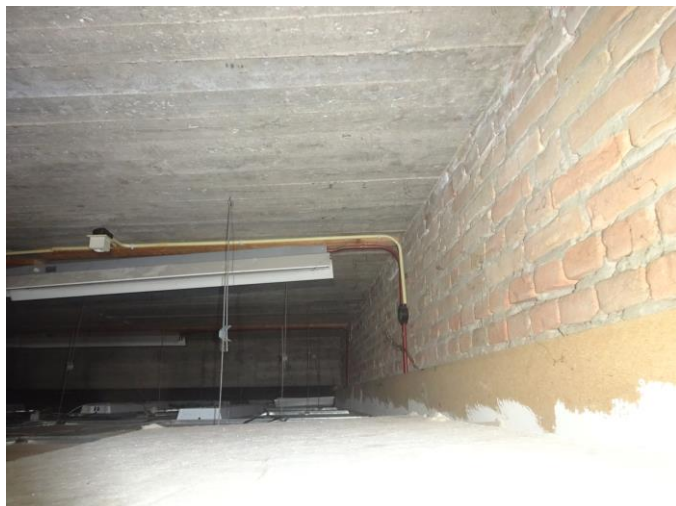
Inspectie boven plafonds

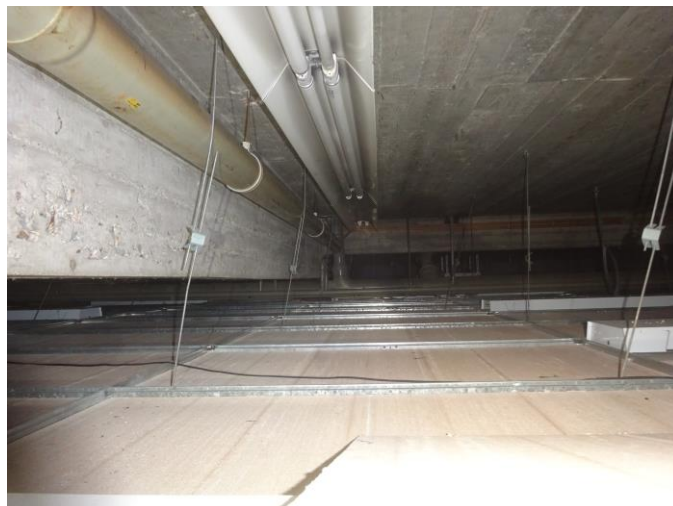
Inspectie boven plafonds

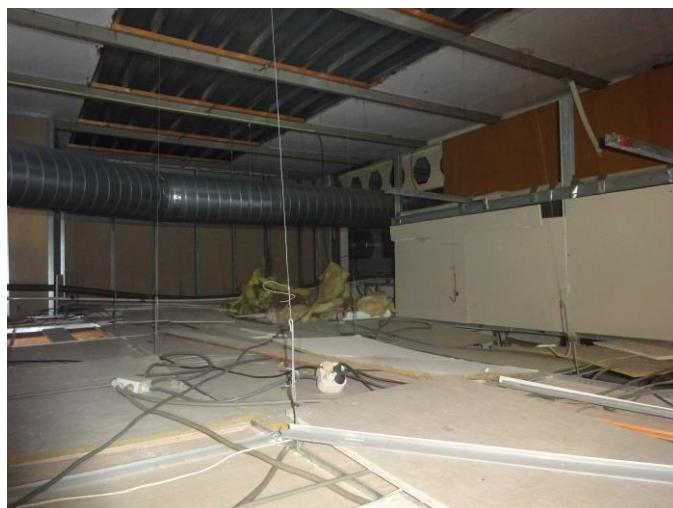
Inspectie boven plafonds

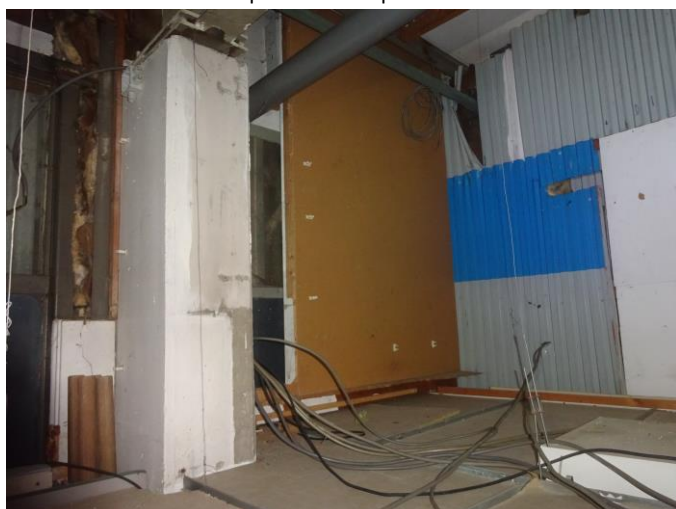
Inspectie boven plafonds

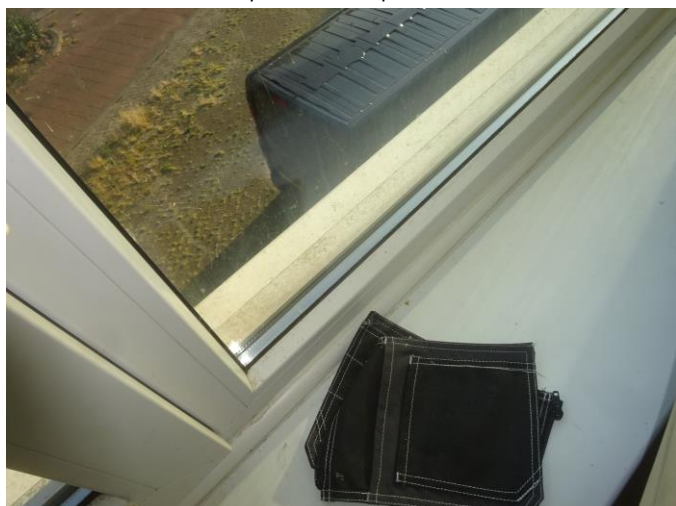
Glasafdichting in rubbers of niet asbestverdacht

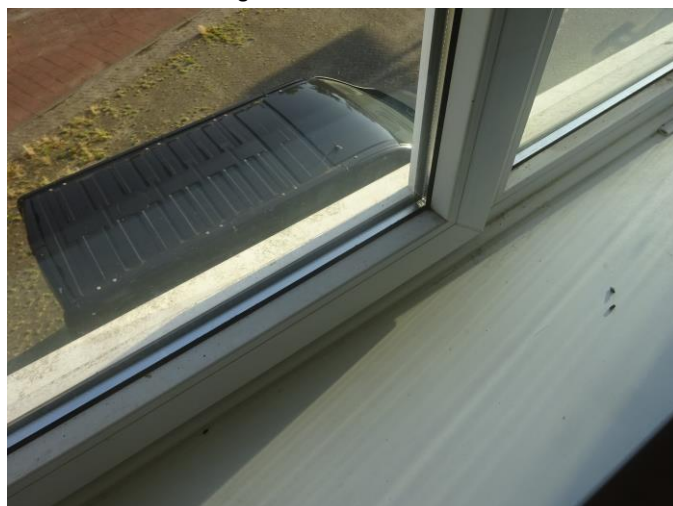
Glasafdichting in rubbers of niet asbestverdacht

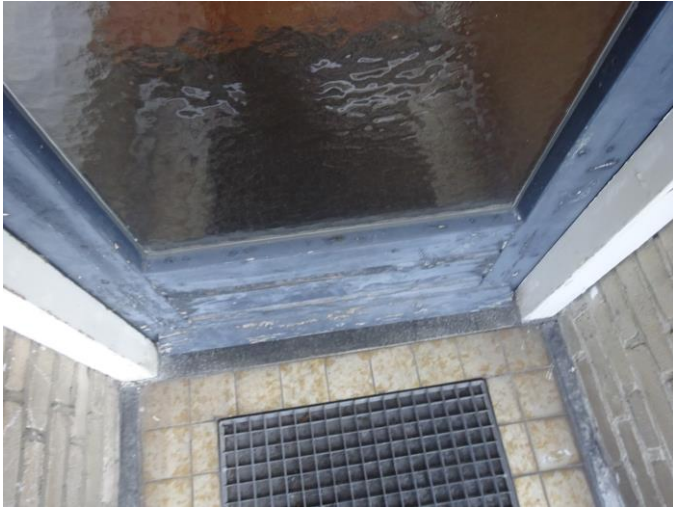
Glasafdichting in rubbers of niet asbestverdacht

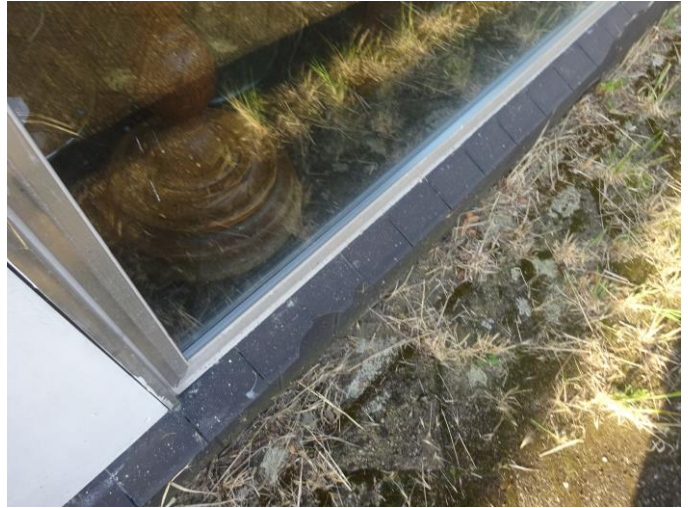
Glasafdichting in rubbers of niet asbestverdacht

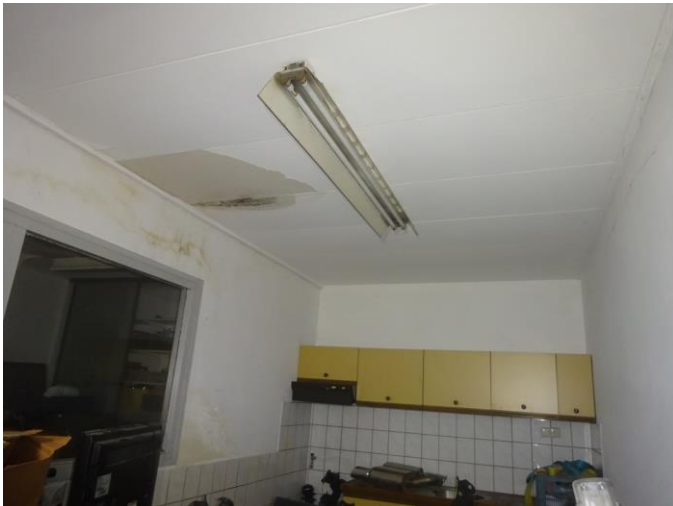
Div. wanden/plafonds niet asbestverdacht

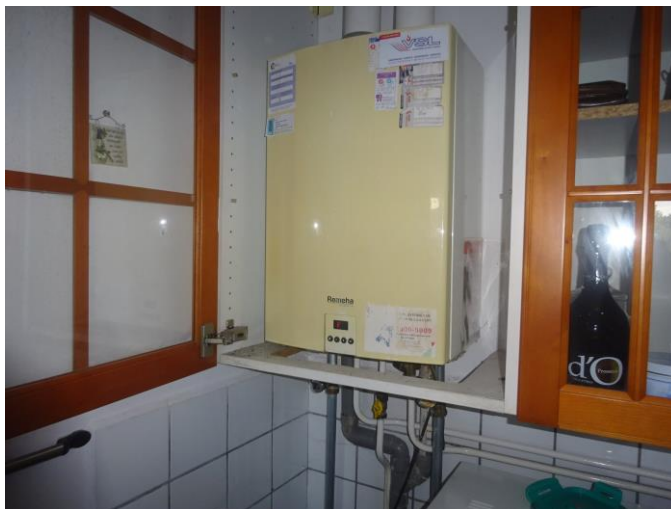
Installaties niet asbestverdacht

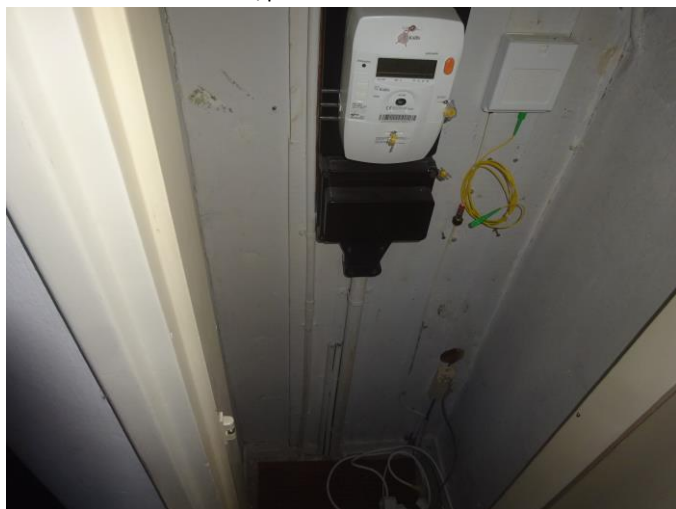
Installaties niet asbestverdacht

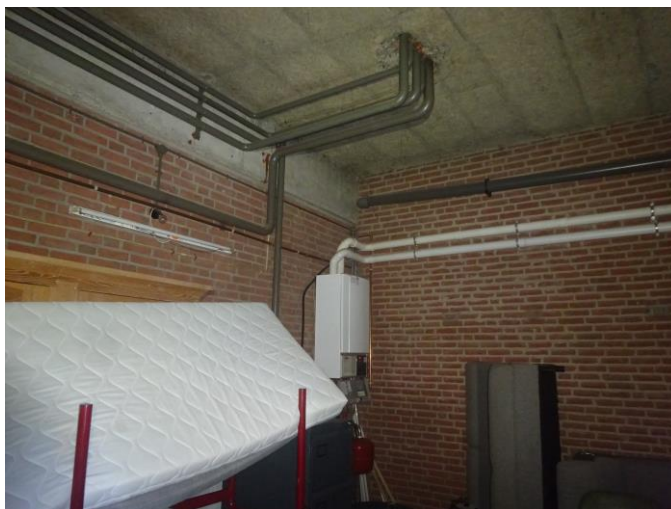
Installaties niet asbestverdacht

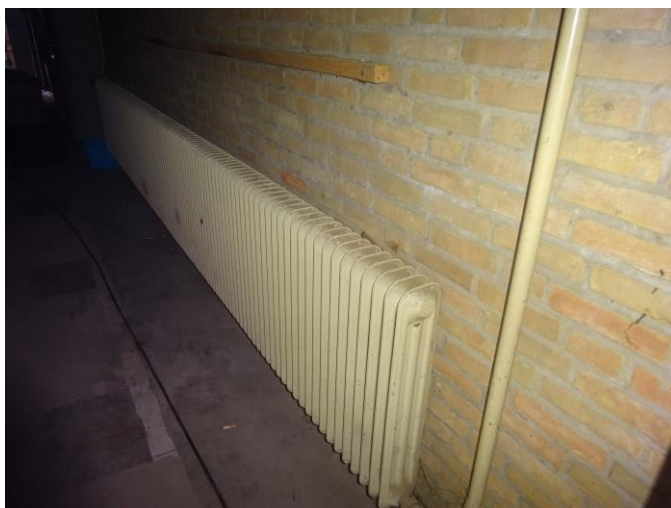
Radiatoren niet asbestverdacht

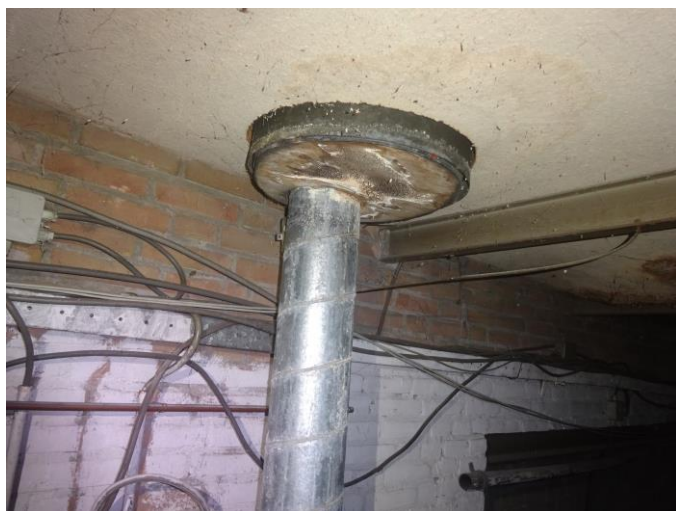
Kanalen/doorvoeren niet asbestverdacht
