Asbestinventarisatie

Kinderopvang / voormalig klooster met kas en barakken
Jagersboschlaan 17
Vught

Asbest Advies Brabant	
Projectnummer	190218 v1.0
Datum onderzoek	14 februari, 18 februari en 29 maart 2019
Type onderzoek	Asbestinventarisatie
Opdrachtnummer opdrachtgever	Niet van toepassing
Onderzoeker(s)	Dhr. J. Dooijenburgh
DIA-cert. nummer(s)	04E-290518-140430
Datum rapport	8 april 2019
Actualisatie datum rapportage	8 april 2022
Opsteller:	Gecontroleerd:
Dhr. J. Dooijenburgh	Dhr. B. Mikkers

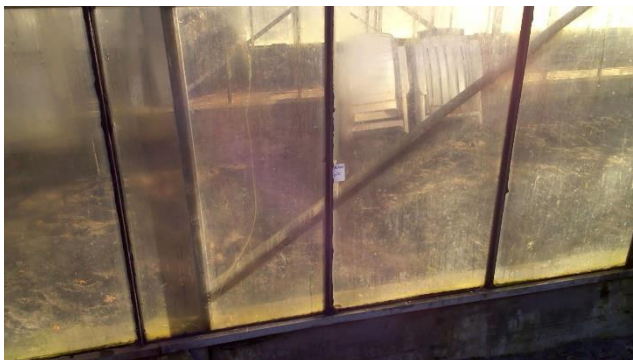
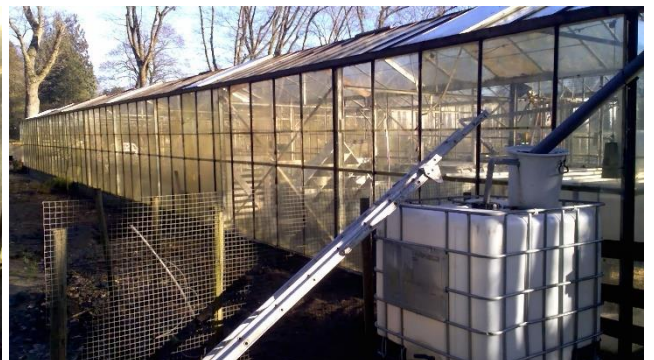
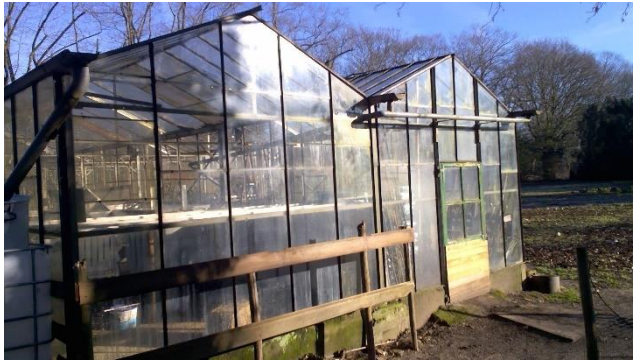
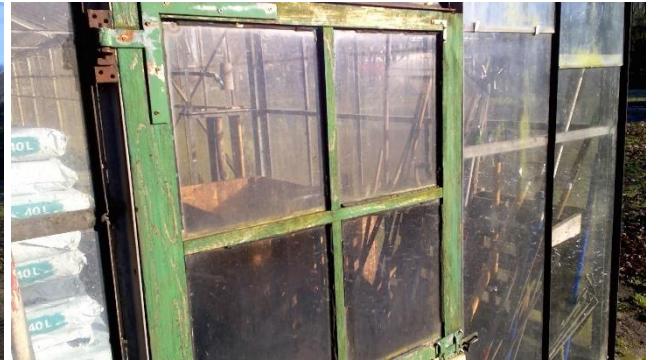
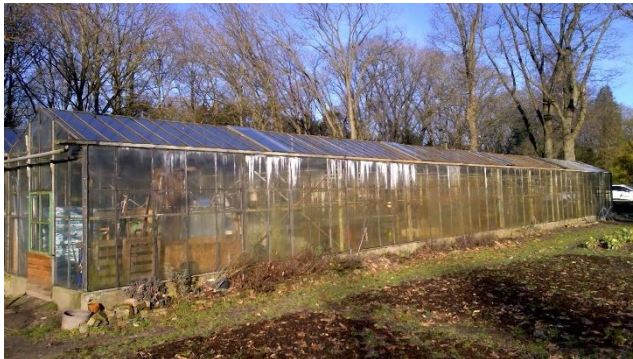
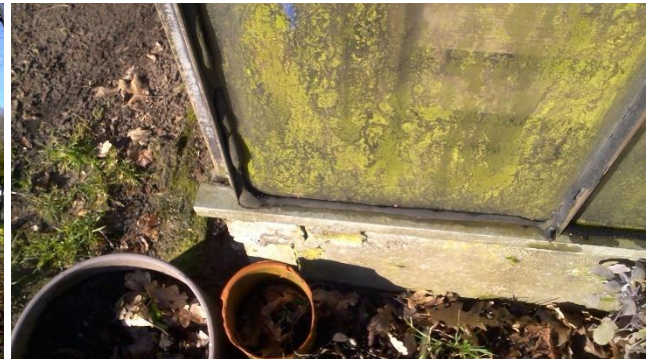
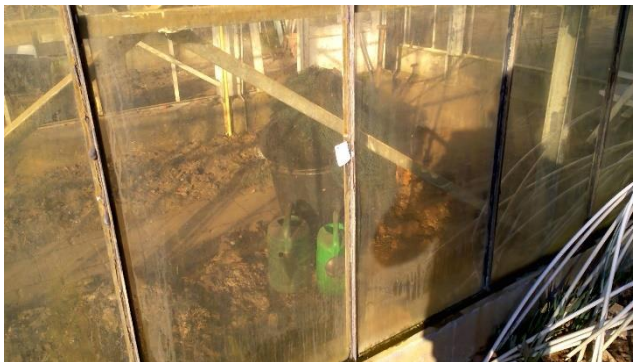
Monsternummer	M01 en M02
Omschrijving materiaal	Kit
Analysecertificaat nr.	1902-2032_01
Analyseresultaat	M01: 2 - 5 % Chrysotiel M02: 2 - 5 % Chrysotiel
Locatie vindplaats	Dak en gevel kas
Geschatte hoeveelheid	1504 m ¹
Hechtgebondenheid	Hechtgebonden
Graad / mate van verwerking	Licht verweerd
Graad / mate van beschadiging	Licht beschadigd
Aanvullend onderzoek geadviseerd	Nee
Bevestigingswijze	Gekit
Bereikbaarheid	Goed
Risicoklasse	2
Wijze van verwijdering	Buitensanering conform bijlage XIIIa van Art. 4.27 ARBO-regeling
Opmerking	Betreft een zwarte kit rondom beglazing in aluminium geraamte en op de zinken goten. De kitted zijn ook bij de houten toegangsdeuren toegepast.

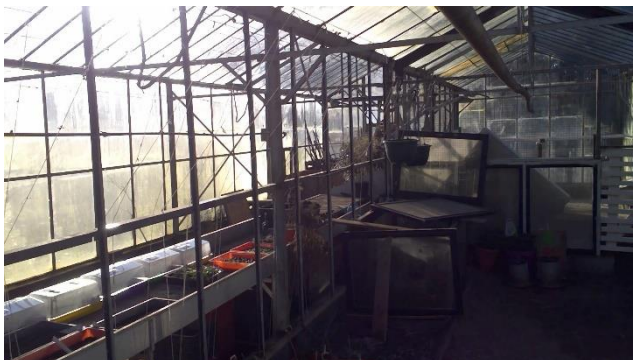
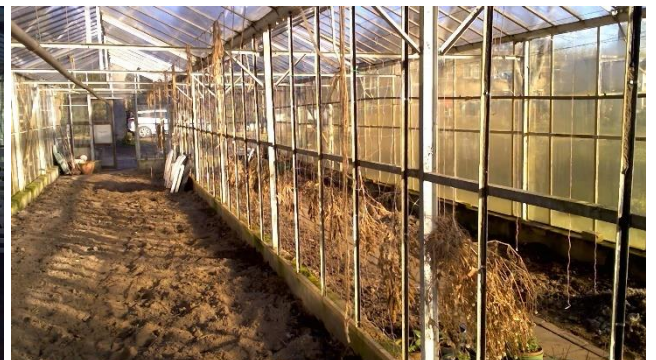
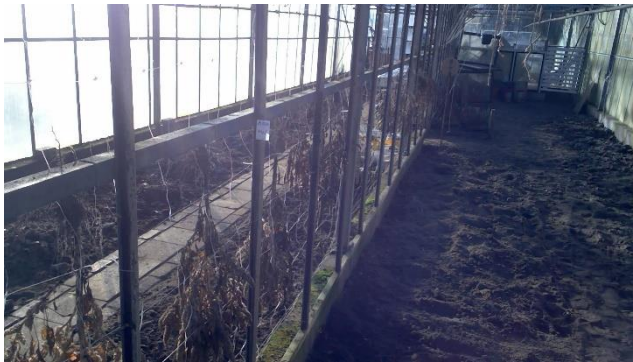
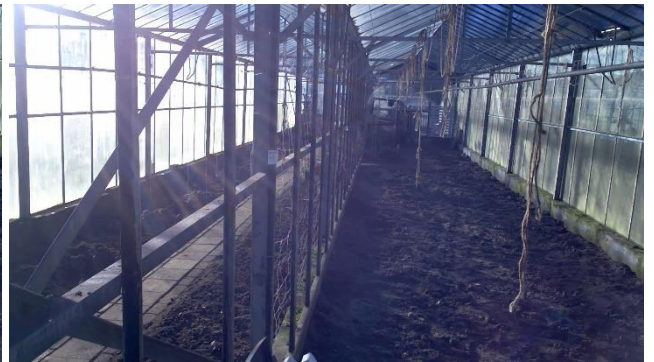
Monsternummer	M03 en M04
Omschrijving materiaal	Kit
Analysecertificaat nr.	1902-2032_01
Analyseresultaat	M03: 2 - 5 % Chrysotiel M04: 2 - 5 % Chrysotiel
Locatie vindplaats	Kas
Geschatte hoeveelheid	176 m ¹
Hechtgebondenheid	Hechtgebonden
Graad / mate van verwerking	Licht verweerd
Graad / mate van beschadiging	Licht beschadigd
Aanvullend onderzoek geadviseerd	Nee
Bevestigingswijze	Gekit
Bereikbaarheid	Goed
Risicoklasse	2
Wijze van verwijdering	Binnensanering in containment conform bijlage XIIIa van Art. 4.27 ARBO-regeling
Opmerking	Betreft een zwarte kit in aluminium kozijn van voormalig scheidingswand. Er is geen glas toegepast.

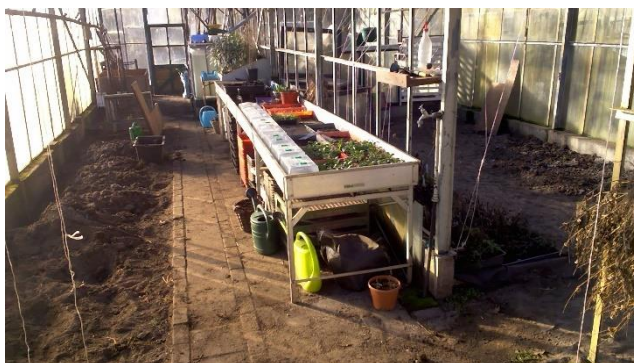
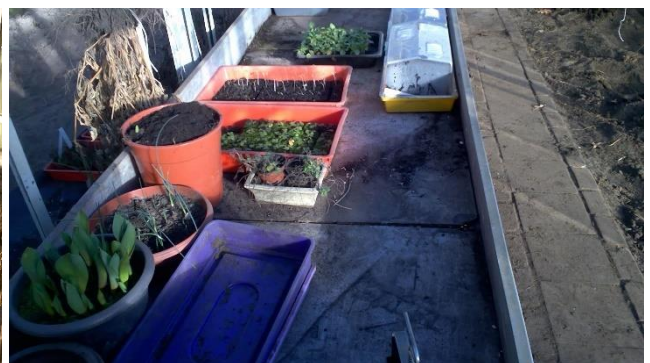
Monsternummer	M05
Omschrijving materiaal	Zaaitafel
Analysecertificaat nr.	1902-2032_01
Analyseresultaat	10 - 15 % Chrysotiel
Locatie vindplaats	Kas
Geschatte hoeveelheid	5 m ²
Hechtgebondenheid	Hechtgebonden
Graad / mate van verwerking	Licht verweerd
Graad / mate van beschadiging	Niet beschadigd
Aanvullend onderzoek geadviseerd	Nee
Bevestigingswijze	Geklemd
Bereikbaarheid	Goed
Risicoklasse	2 of 1
Wijze van verwijdering	Binnensanering in containment conform bijlage XIIIa van Art. 4.27 ARBO-regeling of In zijn geheel inpakken en afvoeren
Opmerking	Betreft plaatmateriaal in de zaaitafel. Indien de zaaitafel in geheel ingepakt en afgevoerd kan worden zonder het asbesthoudend plaatmateriaal te beroeren kan dit conform risicoklasse 1.

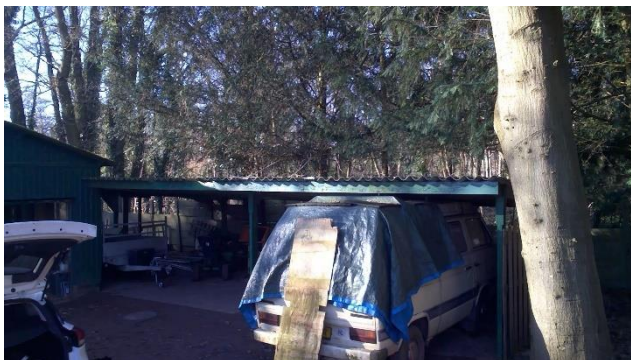
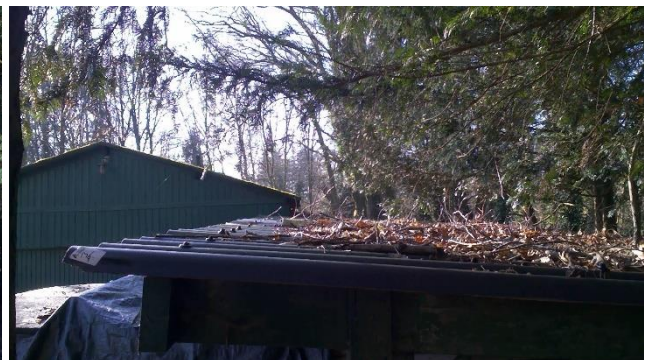
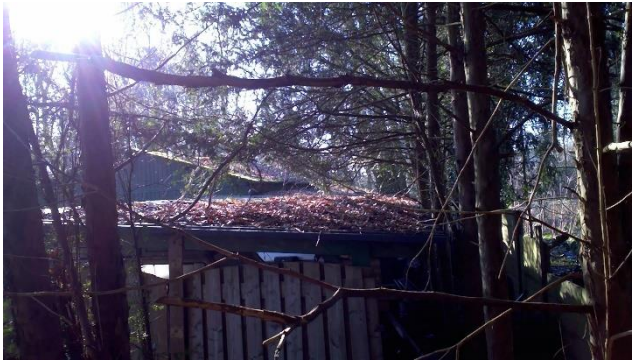
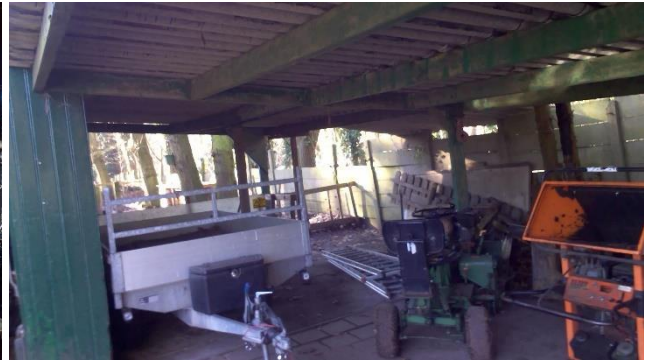
Monsternummer	M06
Omschrijving materiaal	Golfplaat
Analysecertificaat nr.	1902-2032_01
Analyseresultaat	10 - 15 % Chrysotiel
Locatie vindplaats	Afdak bij barak
Geschatte hoeveelheid	69 m ²
Hechtgebondenheid	Hechtgebonden
Graad / mate van verwerking	Licht verweerd
Graad / mate van beschadiging	Licht beschadigd
Aanvullend onderzoek geadviseerd	Nee
Bevestigingswijze	Geschroefd
Bereikbaarheid	Goed
Risicoklasse	2
Wijze van verwijdering	Buitensanering conform bijlage XIIIa van Art. 4.27 ARBO-regeling
Opmerking	Betreedt een golfplaten dak van afdak.

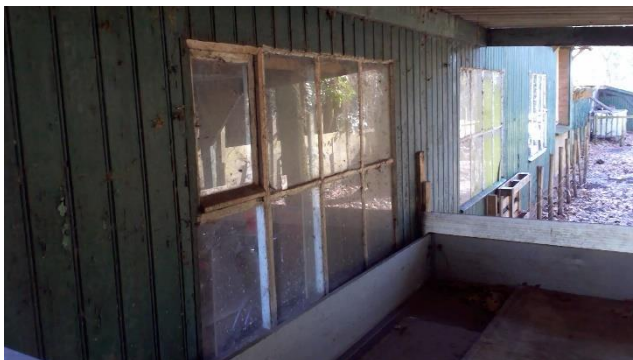
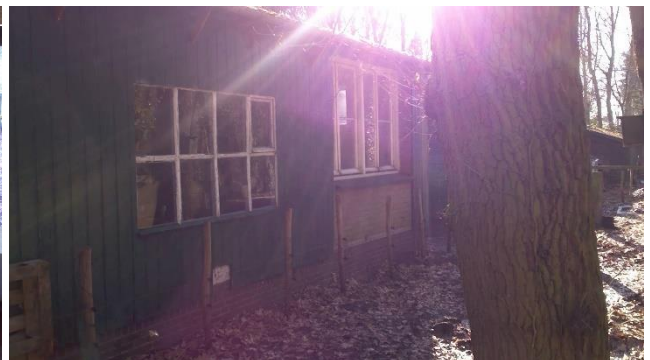
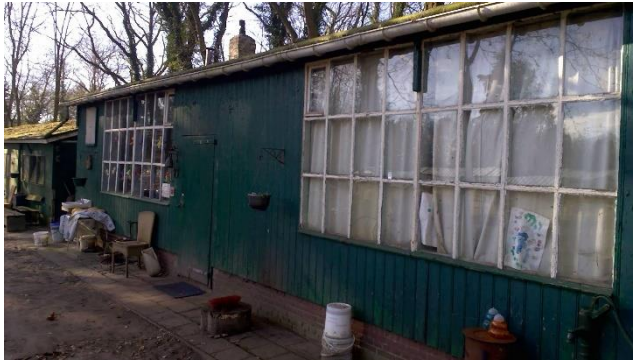
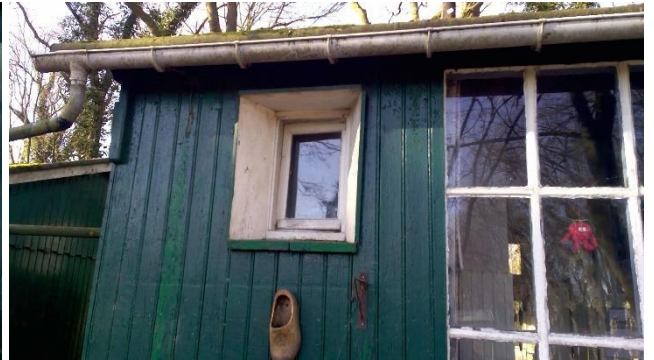
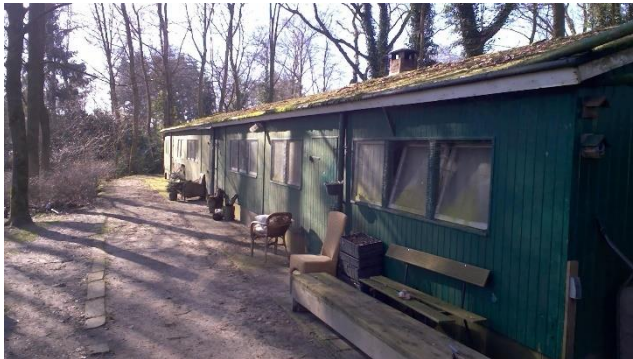
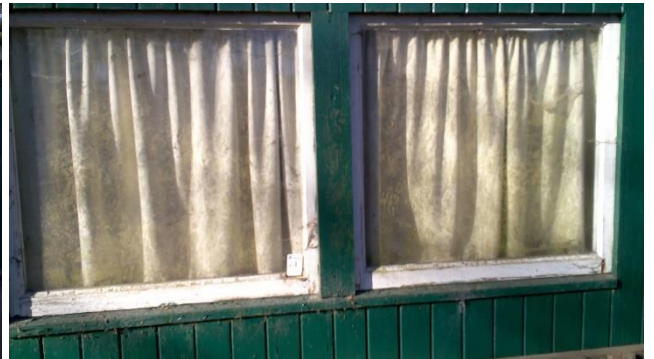
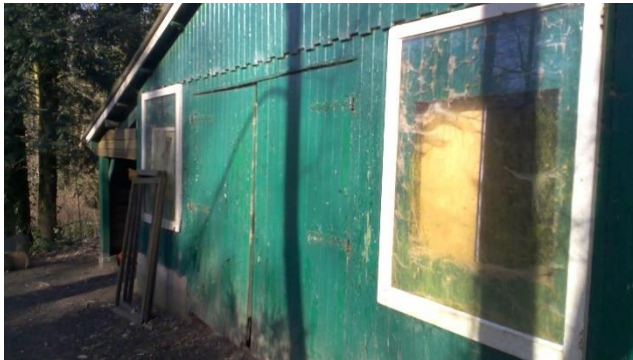
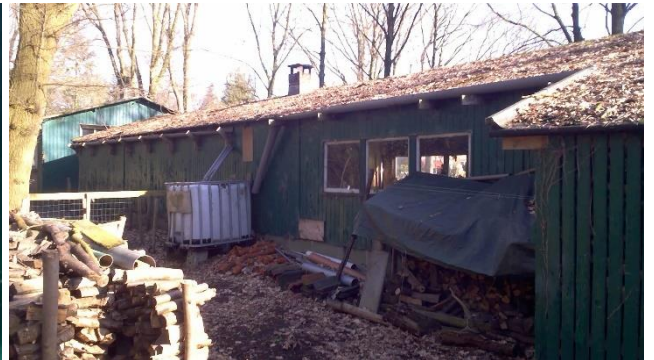
Monsternummer	M07, M08, M09 en M10
Omschrijving materiaal	Stopverf
Analysecertificaat nr.	1902-2032_01
Analyseresultaat	Asbest niet aantoonbaar <0,1%
Locatie vindplaats	Gevel barakken
Geschatte hoeveelheid	132 m ¹
Hechtgebondenheid	Niet van toepassing
Graad / mate van verwerking	Niet van toepassing
Graad / mate van beschadiging	Niet van toepassing
Aanvullend onderzoek geadviseerd	Niet van toepassing
Bevestigingswijze	Niet van toepassing
Bereikbaarheid	Niet van toepassing
Risicoklasse	Niet van toepassing
Wijze van verwijdering	Niet van toepassing (asbest niet aantoonbaar <0,1%)
Opmerking

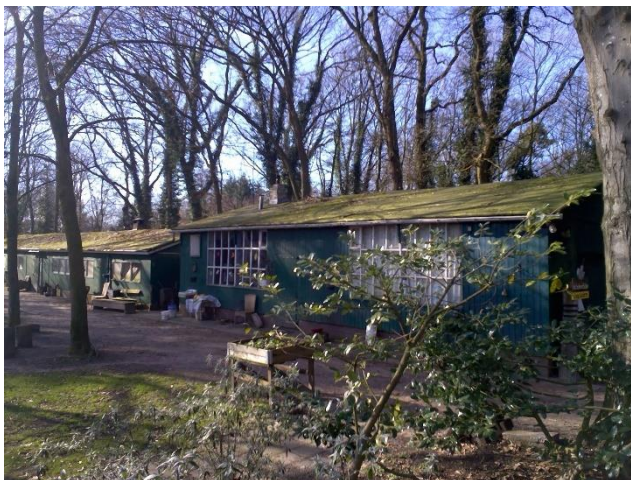
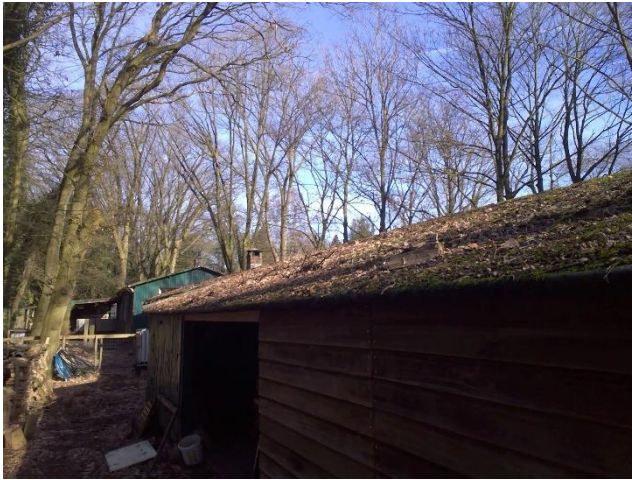
Monsternummer	M11 en M12
Omschrijving materiaal	Bitumineuze dakbedekking
Analysecertificaat nr.	1902-2032_01
Analyseresultaat	Asbest niet aantoonbaar <0,1%
Locatie vindplaats	Dak barakken
Geschatte hoeveelheid	261 m ²
Hechtgebondenheid	Niet van toepassing
Graad / mate van verwerking	Niet van toepassing
Graad / mate van beschadiging	Niet van toepassing
Aanvullend onderzoek geadviseerd	Nee
Bevestigingswijze	Niet van toepassing
Bereikbaarheid	Niet van toepassing
Risicoklasse	Niet van toepassing
Wijze van verwijdering	Niet van toepassing (asbest niet aantoonbaar <0,1%)
Opmerking

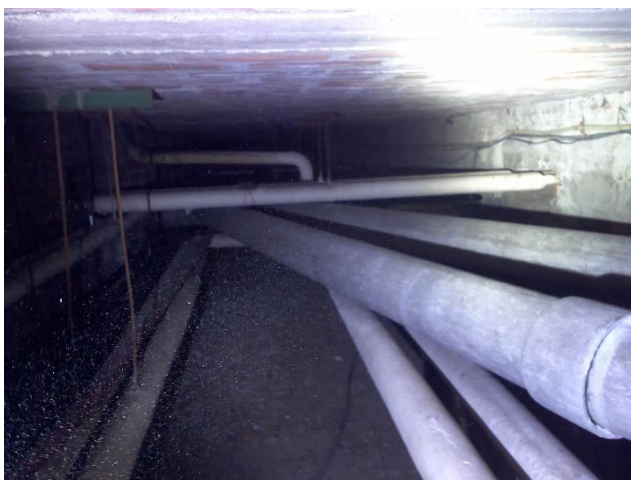
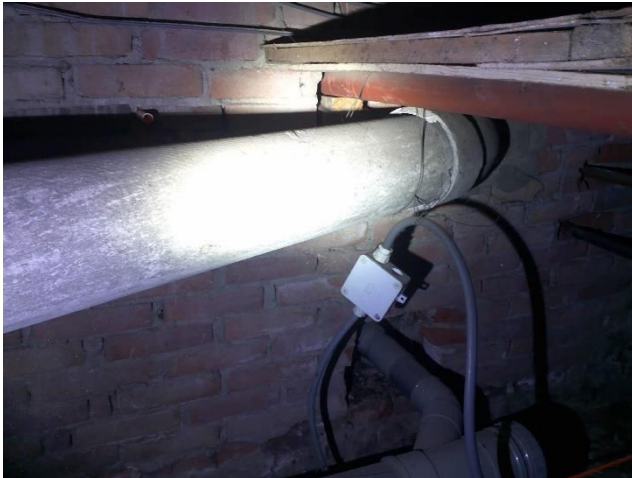
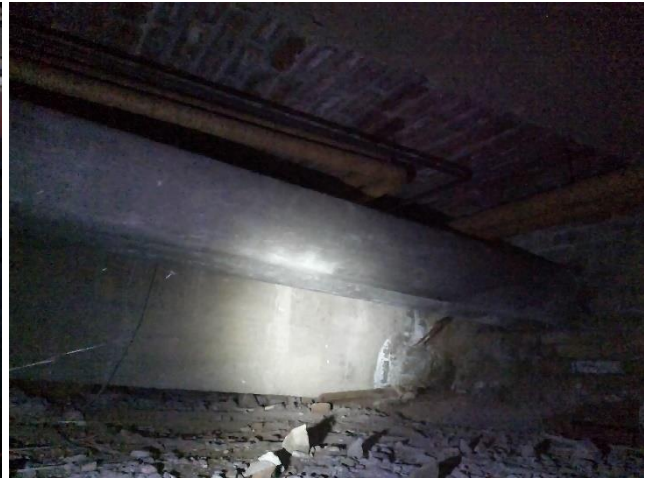
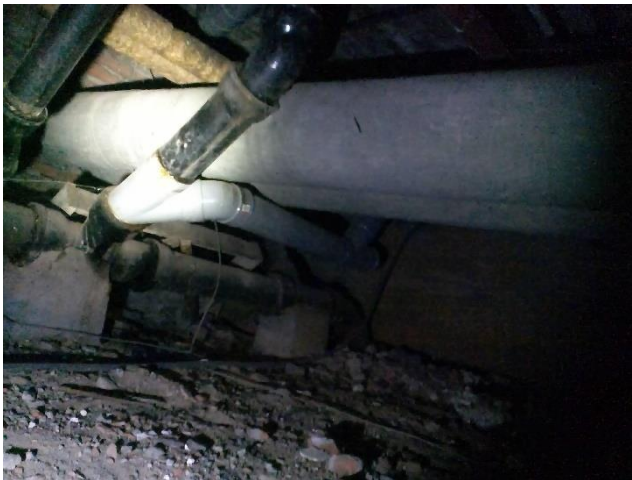
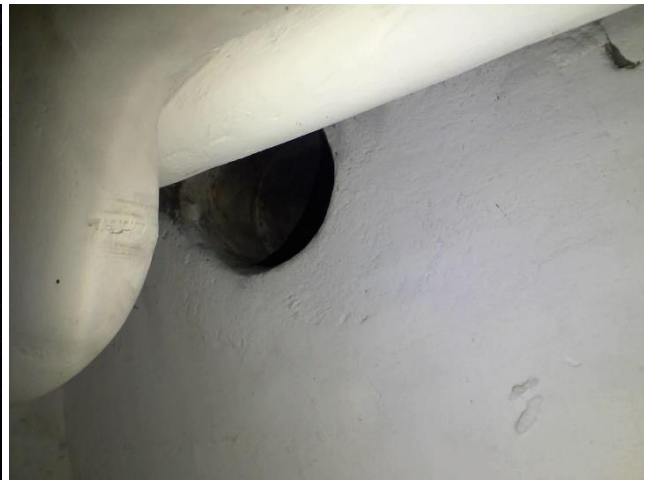
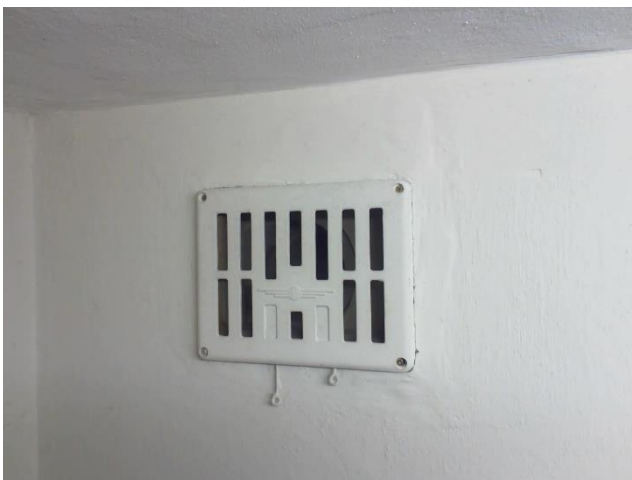
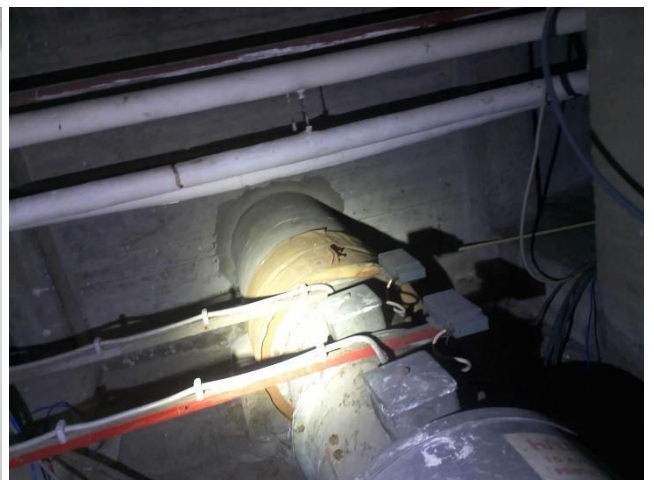
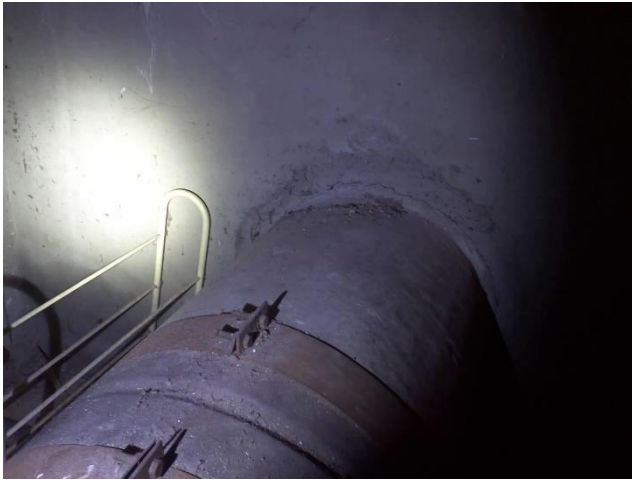
Monsternummer	M15
Omschrijving materiaal	Ontluchtingsbuis
Analysecertificaat nr.	1902-2584_01
Analyseresultaat	10 - 15 % Chrysotiel
Locatie vindplaats	Kruipruimte
Geschatte hoeveelheid	15 m ¹
Hechtgebondenheid	Hechtgebonden
Graad / mate van verwerking	Geen, niet verweerd
Graad / mate van beschadiging	Niet beschadigd
Aanvullend onderzoek geadviseerd	Nee
Bevestigingswijze	Ingemetseld
Bereikbaarheid	Goed
Risicoklasse	2
Wijze van verwijdering	Binnensanering in containment conform bijlage XIIIa van Art. 4.27 ARBO-regeling
Opmerking

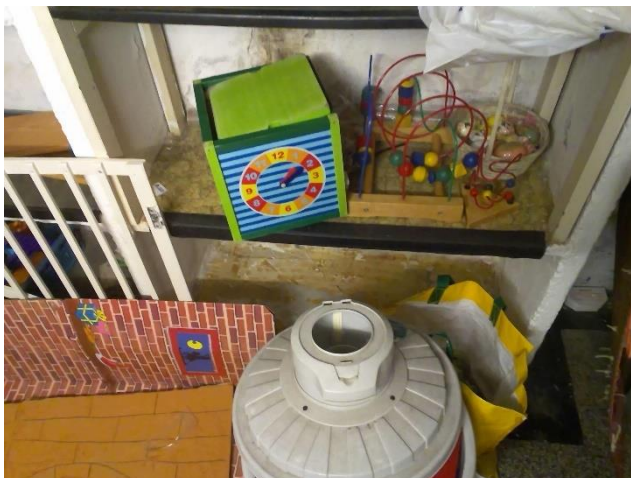
Foto 42 | Foto voor bron Vinylzeil

Monsternummer	M16
Omschrijving materiaal	Vinylzeil
Analysecertificaat nr.	1902-2584_01
Analyseresultaat	> 60 % Chrysotiel
Locatie vindplaats	Kelder
Geschatte hoeveelheid	0,5 m ²
Hechtgebondenheid	Niet-hechtgebonden
Graad / mate van verwerking	Geen, niet verweerd
Graad / mate van beschadiging	Niet beschadigd
Aanvullend onderzoek geadviseerd	Nee
Bevestigingswijze	Gelijmd
Bereikbaarheid	Goed
Risicoklasse	2
Wijze van verwijdering	Binnensanering in containment conform bijlage XIIIa van Art. 4.27 ARBO-regeling
Opmerking

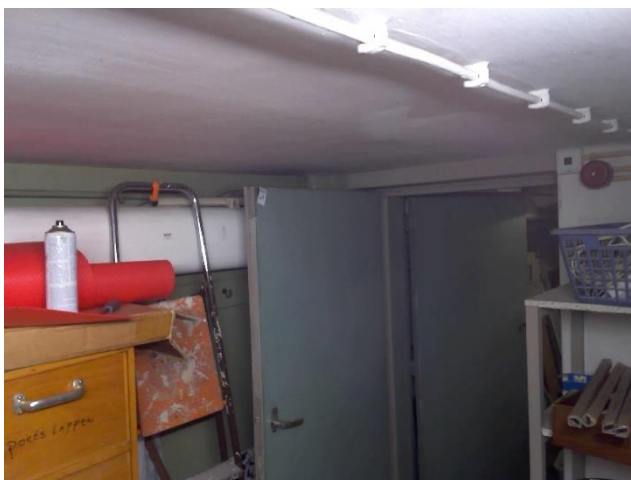
Foto 44 | Foto voor bron Deurbepating

Monsternummer	M17
Omschrijving materiaal	Deurbepating
Analysecertificaat nr.	1902-2584_01
Analyseresultaat	2 - 5 % Chrysotiel
Locatie vindplaats	Kelder
Geschatte hoeveelheid	1 stuks
Hechtgebondenheid	Hechtgebonden
Graad / mate van verwerking	Geen, niet verweerd
Graad / mate van beschadiging	Niet beschadigd
Aanvullend onderzoek geadviseerd	Nee
Bevestigingswijze	Geschroefd
Bereikbaarheid	Goed
Risicoklasse	1
Wijze van verwijdering	In zijn geheel inpakken en afvoeren
Opmerking

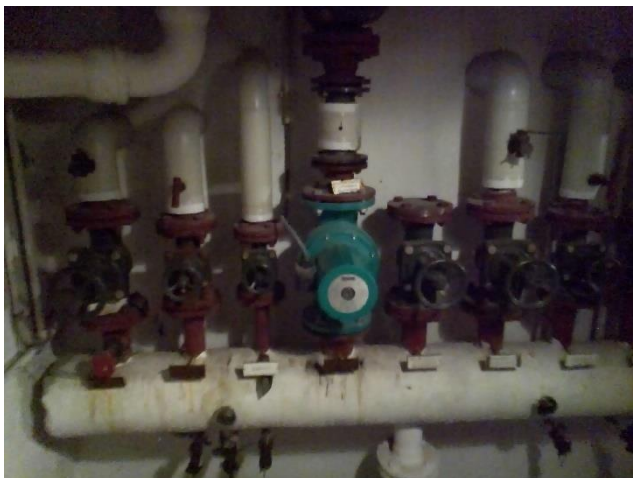
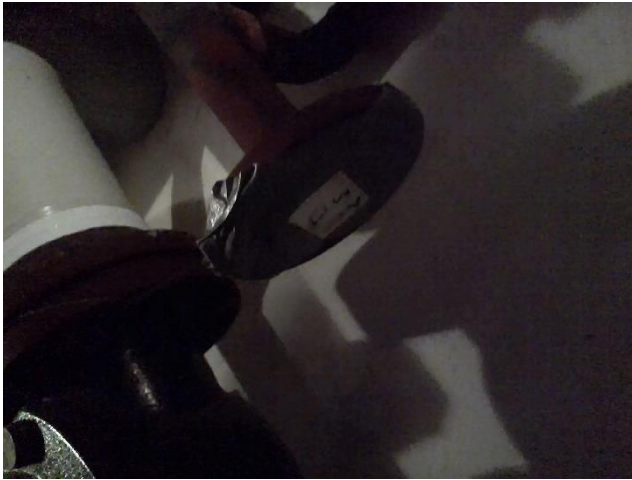
Monsternummer	M19
Omschrijving materiaal	Pakkingen
Analysecertificaat nr.	1902-2584_01
Analyseresultaat	> 60 % Chrysotiel
Locatie vindplaats	Kelder
Geschatte hoeveelheid	35 stuks
Hechtgebondenheid	Niet-hechtgebonden
Graad / mate van verwerking	Geen, niet verweerd
Graad / mate van beschadiging	Niet beschadigd
Aanvullend onderzoek geadviseerd	Nee
Bevestigingswijze	Geklemd
Bereikbaarheid	Goed
Risicoklasse	1
Wijze van verwijdering	Geheel omsloten toepassing inpakken en afvoeren
Opmerking

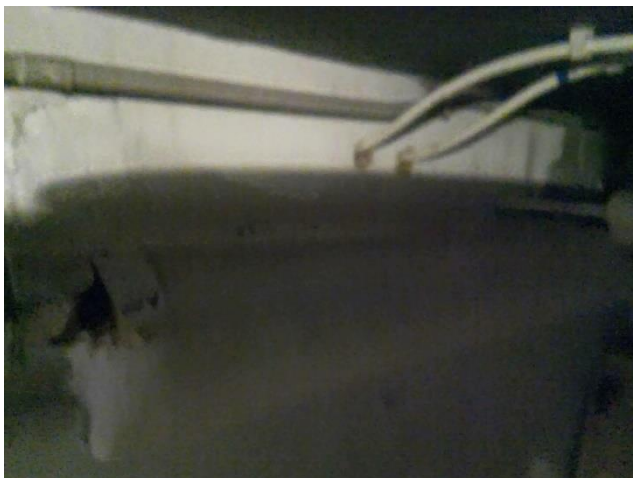
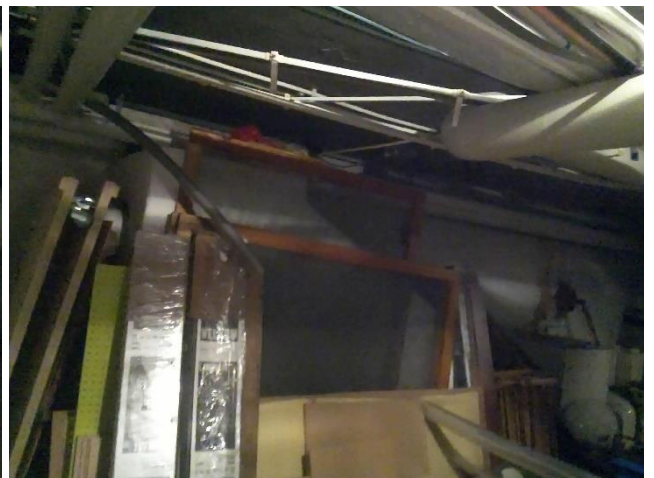
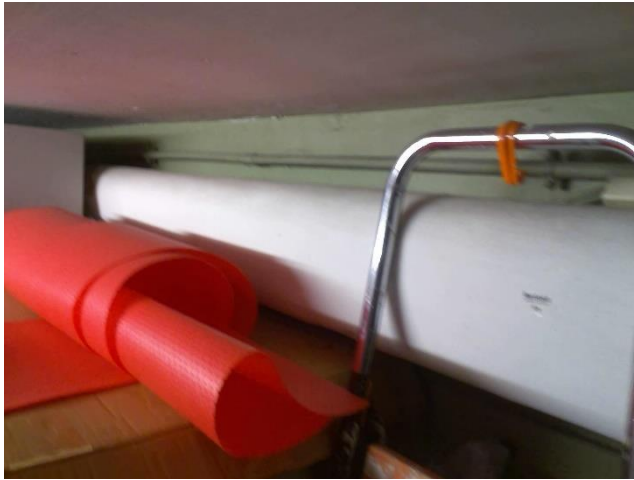
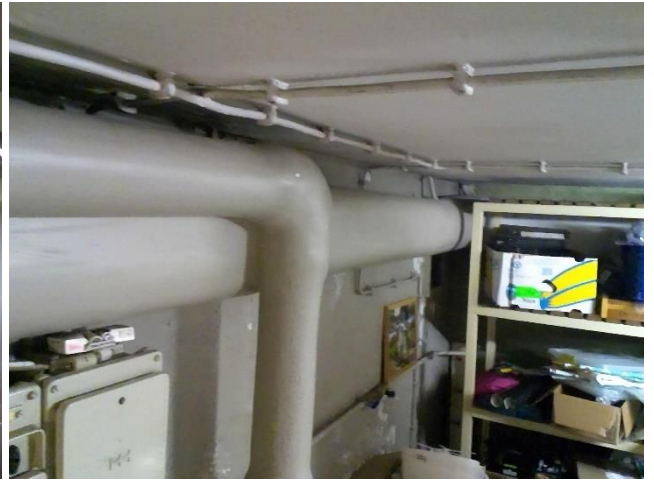
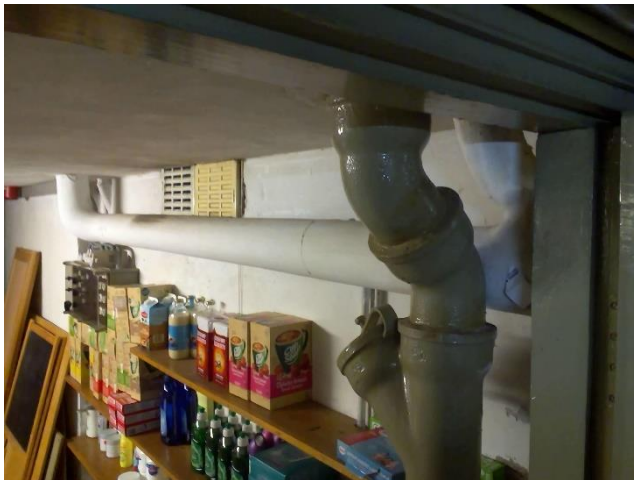
Bron: 14

Monsternummer	M20 en M21
Omschrijving materiaal	Leidingisolatie (Gips)
Analysecertificaat nr.	1902-2584_01
Analyseresultaat	Asbest niet aantoonbaar <0,1%
Locatie vindplaats	Kelder
Geschatte hoeveelheid	215 m ¹
Hechtgebondenheid	Niet van toepassing
Graad / mate van verwerking	Geen, niet verweerd
Graad / mate van beschadiging	Niet beschadigd
Aanvullend onderzoek geadviseerd	Nee
Bevestigingswijze	Niet van toepassing
Bereikbaarheid	Niet van toepassing
Risicoklasse	Niet van toepassing
Wijze van verwijdering	Niet van toepassing (asbest niet aantoonbaar <0,1%)
Opmerking	De gipsen leiding isolatie is ook in de kruipruimtes rondom de cv-leidingen toegepast.

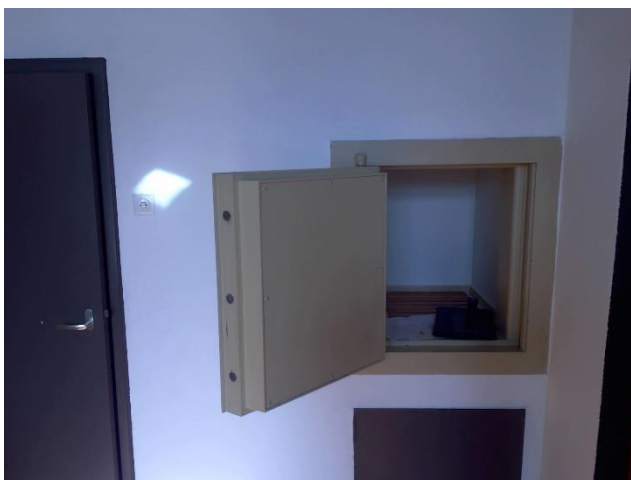
Foto 57 | Foto voor bron Kluisdeur

Monsternummer	VH01
Omschrijving materiaal	Kluisdeur
Analysecertificaat nr.	Conform opgave leverancier
Analyseresultaat	Asbesthoudend
Locatie vindplaats	Kantoor begane grond
Geschatte hoeveelheid	1 stuks
Hechtgebondenheid	Niet-hechtgebonden
Graad / mate van verwerking	Licht verweerd
Graad / mate van beschadiging	Niet beschadigd
Aanvullend onderzoek geadviseerd	Nee
Bevestigingswijze	In zijn geheel inpakken en afvoeren
Bereikbaarheid	Goed
Risicoklasse	1
Wijze van verwijdering	In zijn geheel inpakken en afvoeren
Opmerking	Conform opgave leverancier bevat de kluisdeur asbesthoudende toepassingen.

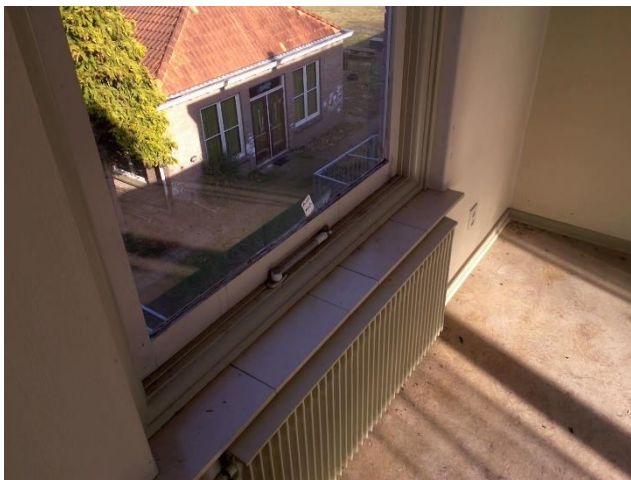
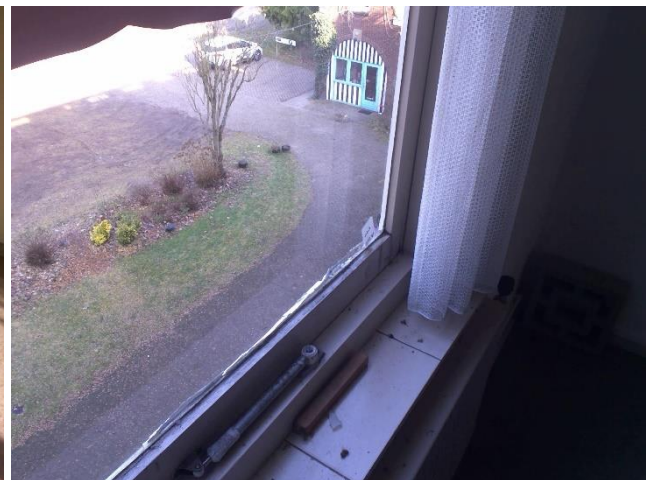
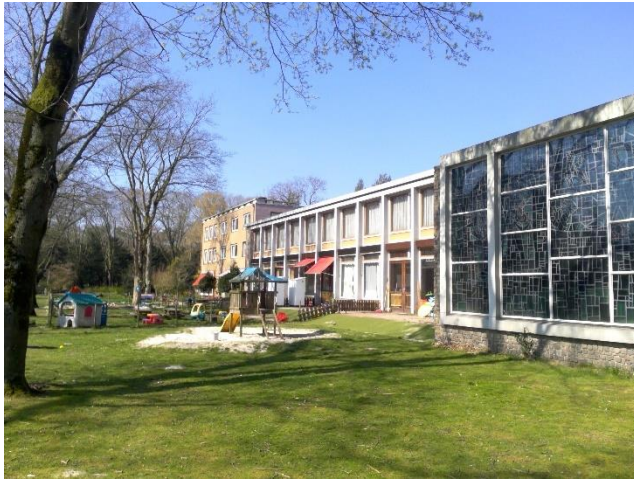
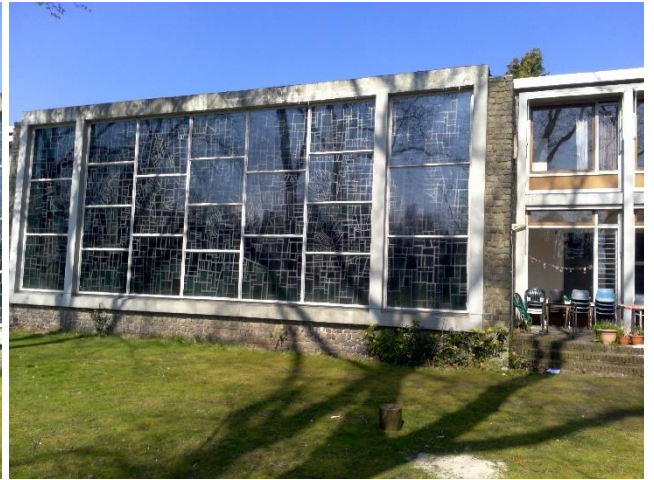
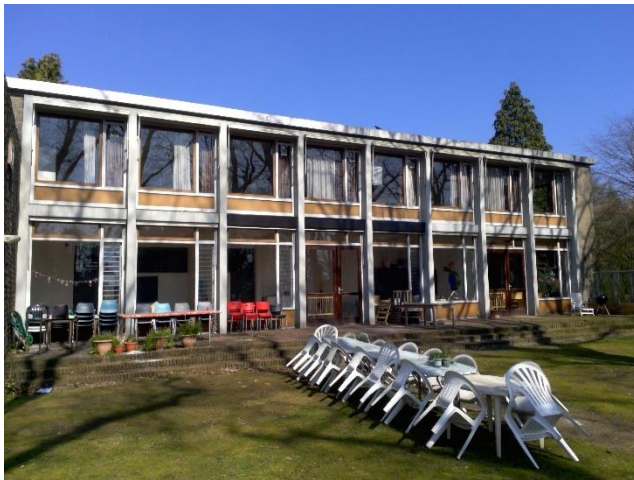
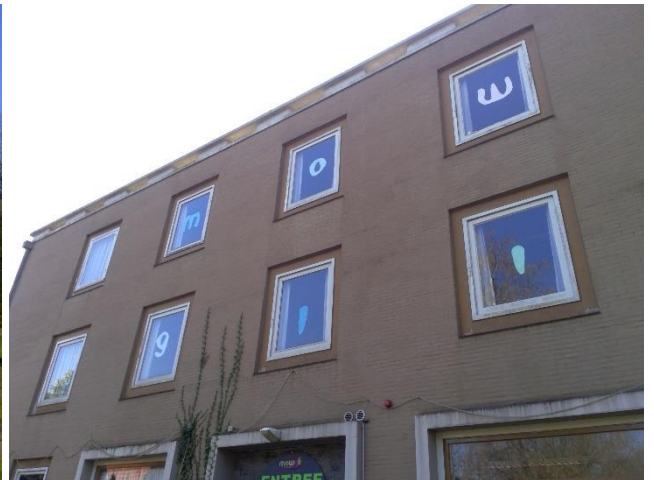
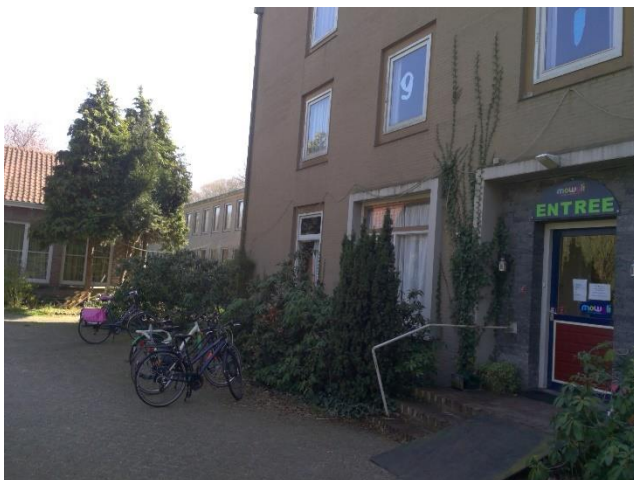
Bron: 17

Monsternummer	M22, M23, M28 en M29
Omschrijving materiaal	Beglazingskit
Analysecertificaat nr.	1902-2584_01 en 1904-0494_01
Analyseresultaat	Asbest niet aantoonbaar <0,1%
Locatie vindplaats	Gevel
Geschatte hoeveelheid	894 m ¹
Hechtgebondenheid	Niet van toepassing
Graad / mate van verwerking	Niet van toepassing
Graad / mate van beschadiging	Niet van toepassing
Aanvullend onderzoek geadviseerd	Nee
Bevestigingswijze	Gekit
Bereikbaarheid	Niet van toepassing
Risicoklasse	Niet van toepassing
Wijze van verwijdering	Niet van toepassing (asbest niet aantoonbaar <0,1%)
Opmerking

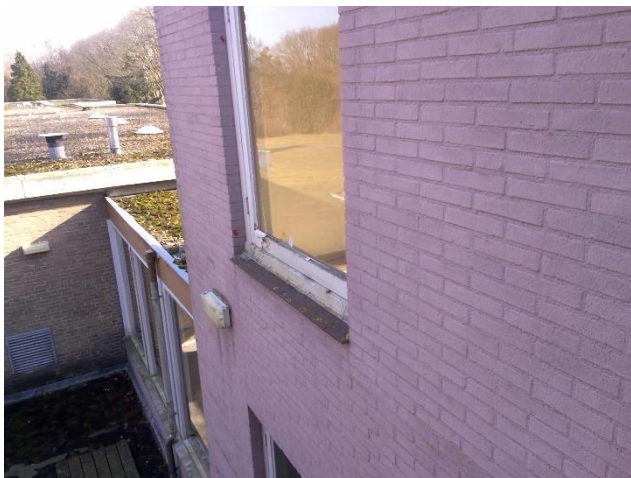
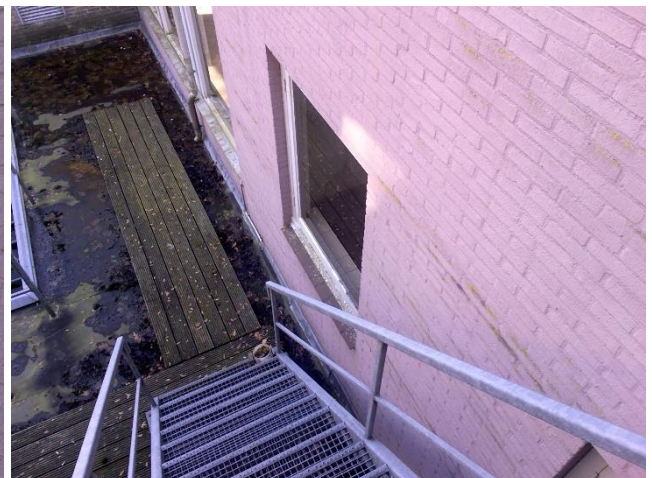
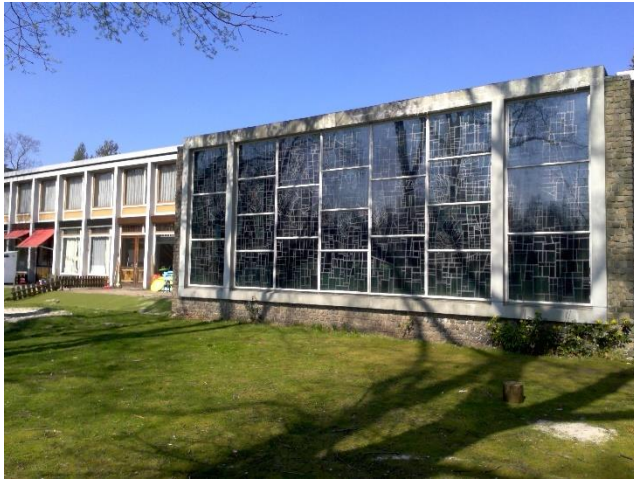
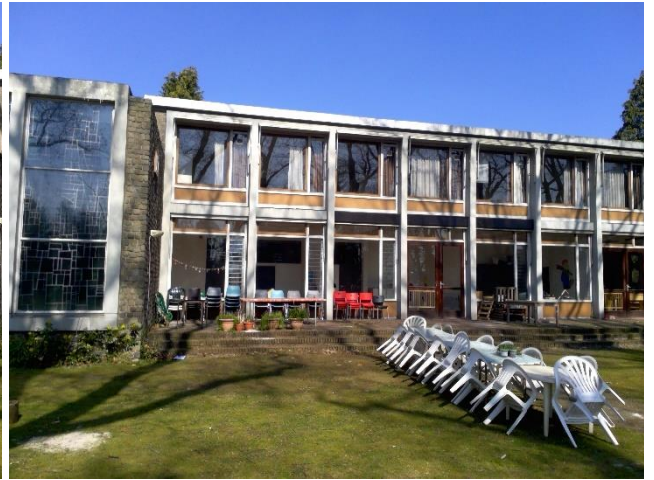
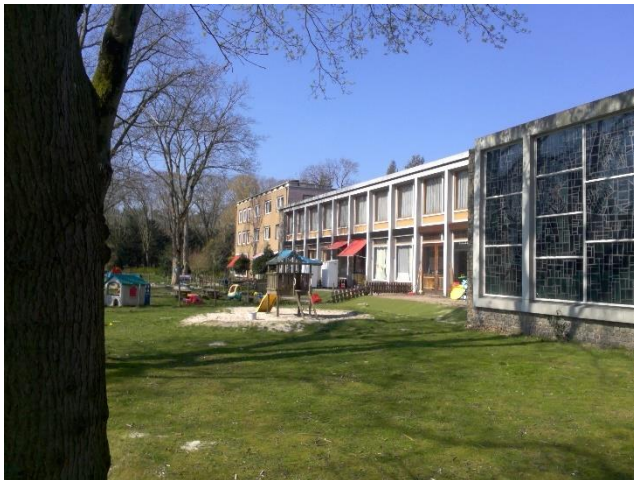
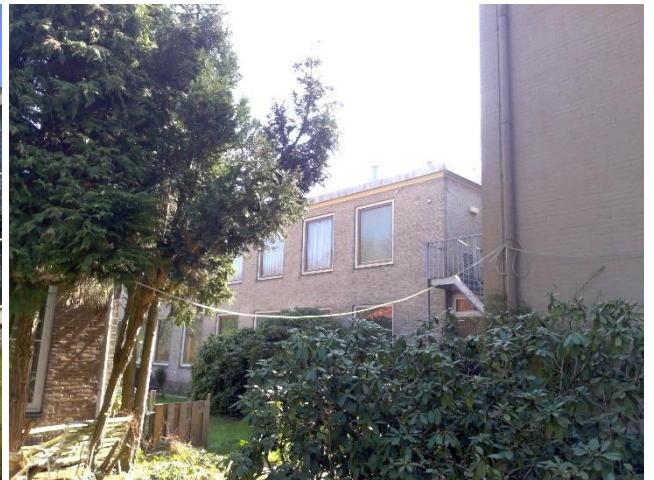
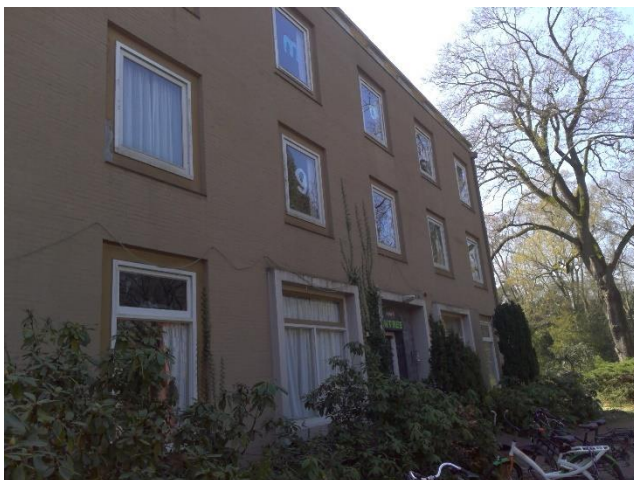
Bron: 18

Monsternummer	M24, M25 en M30
Omschrijving materiaal	Stopverf
Analysecertificaat nr.	1902-2584_01 en 1904-0494_01
Analyseresultaat	Asbest niet aantoonbaar <0,1%
Locatie vindplaats	Gevel
Geschatte hoeveelheid	894 m ¹
Hechtgebondenheid	Niet van toepassing
Graad / mate van verwerking	Niet van toepassing
Graad / mate van beschadiging	Niet van toepassing
Aanvullend onderzoek geadviseerd	Nee
Bevestigingswijze	Niet van toepassing
Bereikbaarheid	Niet van toepassing
Risicoklasse	Niet van toepassing
Wijze van verwijdering	Niet van toepassing (asbest niet aantoonbaar <0,1%)
Opmerking

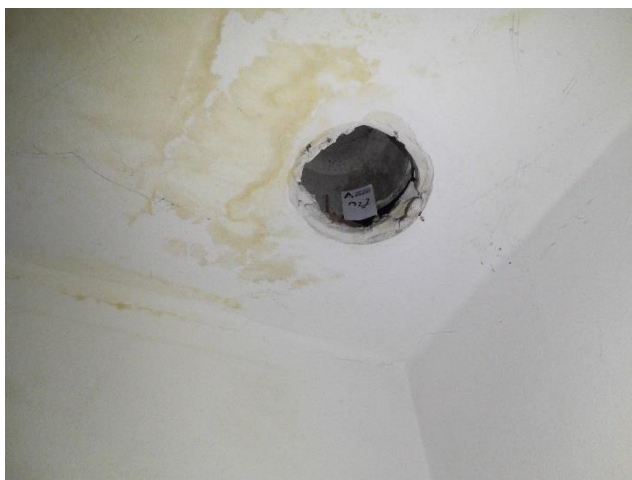
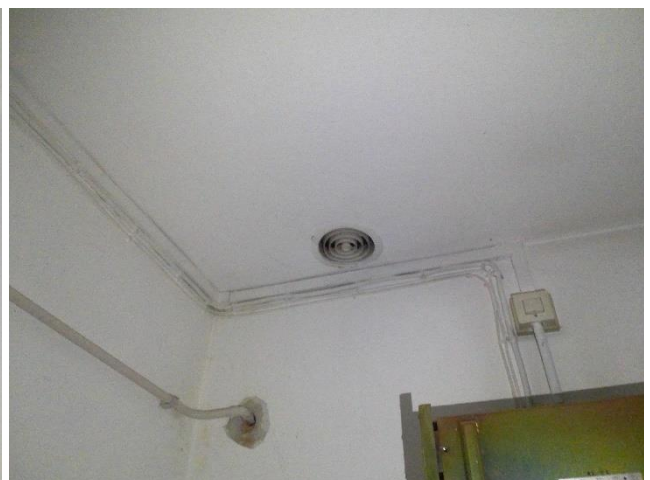
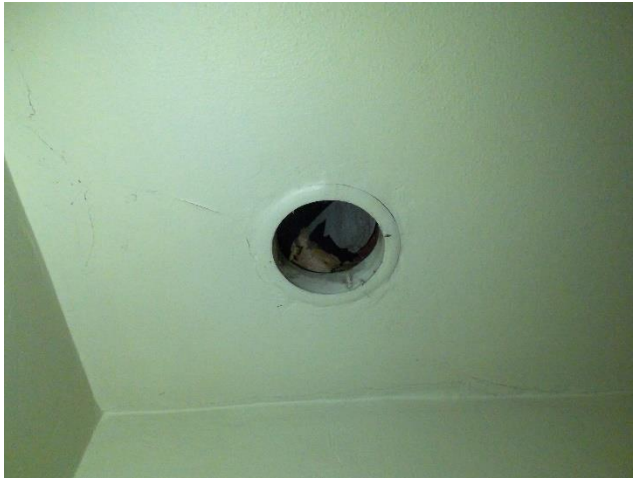
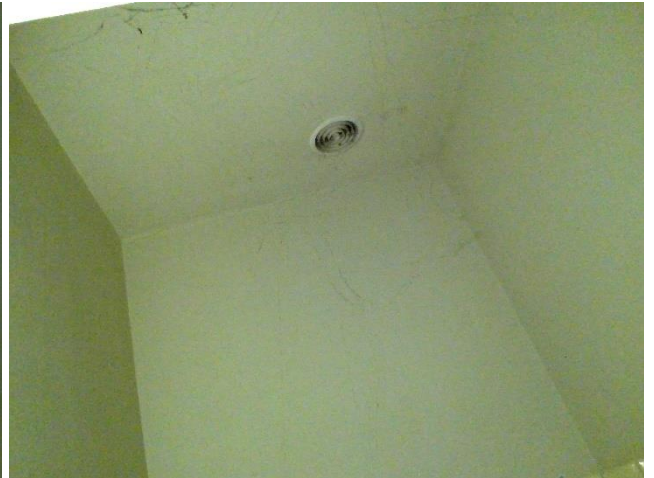
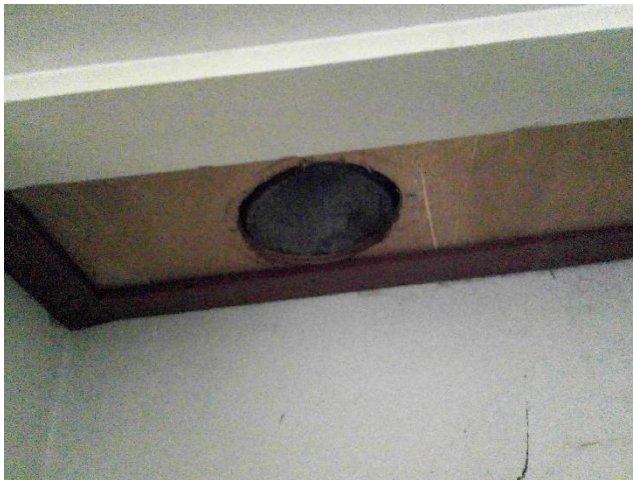
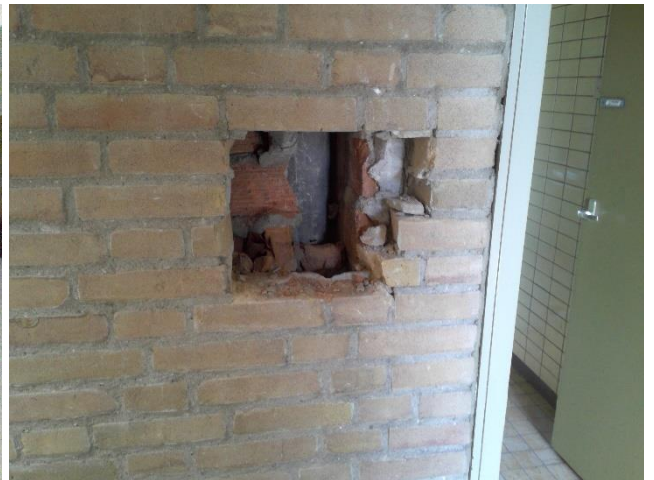
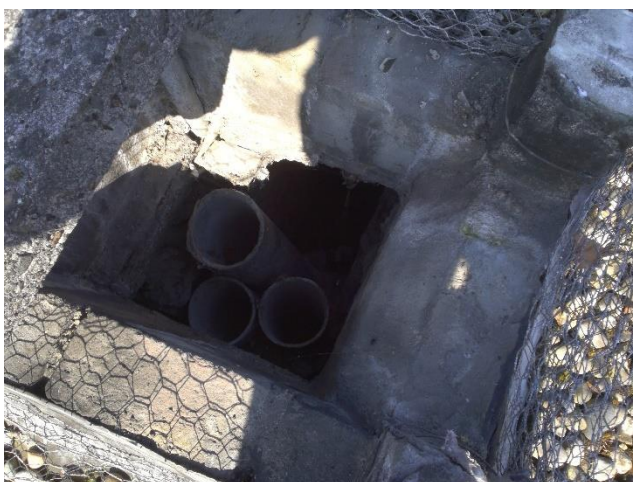
Bron: 20

Monsternummer	M27
Omschrijving materiaal	Ontluchtingsbuis
Analysecertificaat nr.	1904-0494_01
Analyseresultaat	10 - 15 % Chrysotiel
Locatie vindplaats	1e verdieping
Geschatte hoeveelheid	15 m ¹
Hechtgebondenheid	Hechtgebonden
Graad / mate van verwerking	Geen, niet verweerd
Graad / mate van beschadiging	Niet beschadigd
Aanvullend onderzoek geadviseerd	Nee
Bevestigingswijze	Ingemetseld
Bereikbaarheid	Goed
Risicoklasse	2
Wijze van verwijdering	Binnensanering in containment conform bijlage XIIIa van Art. 4.27 ARBO-regeling
Opmerking	In het gemetseld kanaal zijn 3 stuks ontluchtingsbuizen aangetroffen en deze gaan vanaf begane grond verticaal door kanaal naar het dak

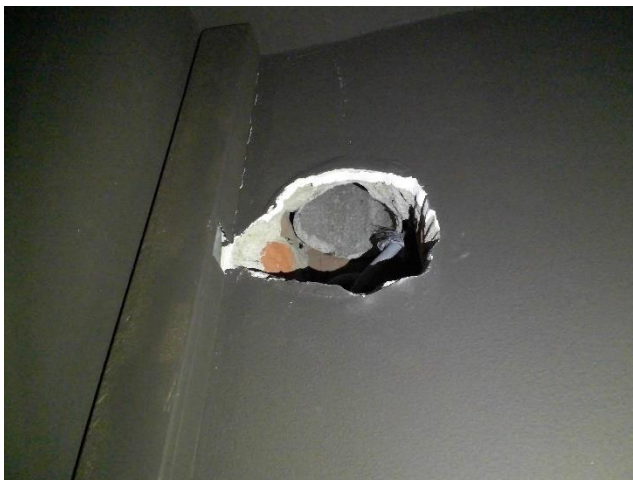
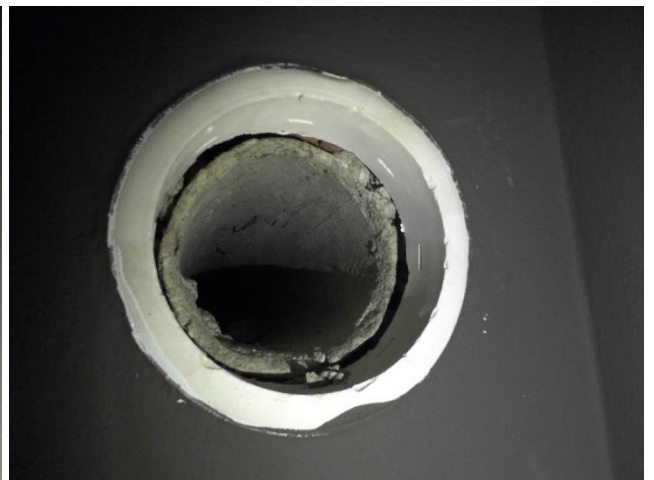
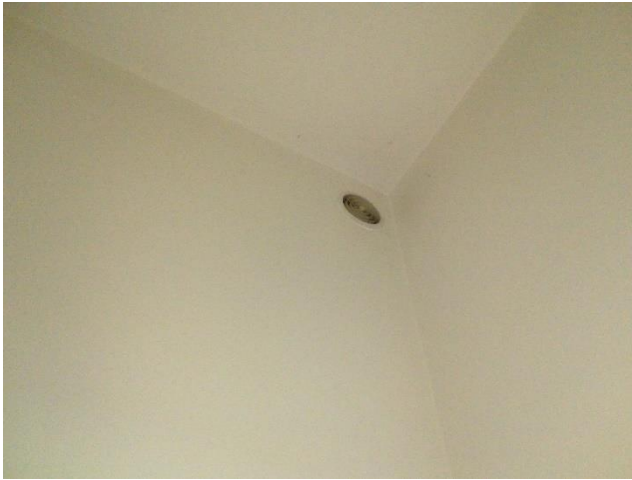
Bron: 21

Monsternummer	M27
Omschrijving materiaal	Ontluchtingsbuis
Analysecertificaat nr.	1904-0494_01
Analyseresultaat	10 - 15 % Chrysotiel
Locatie vindplaats	Toiletten begane grond
Geschatte hoeveelheid	2 stuks
Hechtgebondenheid	Hechtgebonden
Graad / mate van verwerking	Geen, niet verweerd
Graad / mate van beschadiging	Niet beschadigd
Aanvullend onderzoek geadviseerd	Nee
Bevestigingswijze	Ingemetseld
Bereikbaarheid	Goed
Risicoklasse	2
Wijze van verwijdering	Binnensanering in containment conform bijlage XIIIa van Art. 4.27 ARBO-regeling
Opmerking
