Asbestinventarisatie

Kinderopvang / voormalig klooster met kas en barakken
Jagersboschlaan 17
Vught

Asbest Advies Brabant	
Projectnummer	190218 v1.0
Datum onderzoek	14 februari, 18 februari en 29 maart 2019
Type onderzoek	Asbestinventarisatie
Opdrachtnummer opdrachtgever	Niet van toepassing
Onderzoeker(s)	Dhr. J. Dooijenburgh
DIA-cert. nummer(s)	04E-290518-140430
Datum rapport	8 april 2019
Actualisatie datum rapportage	8 april 2022
Opsteller:	Gecontroleerd:
Dhr. J. Dooijenburgh	Dhr. B. Mikkers

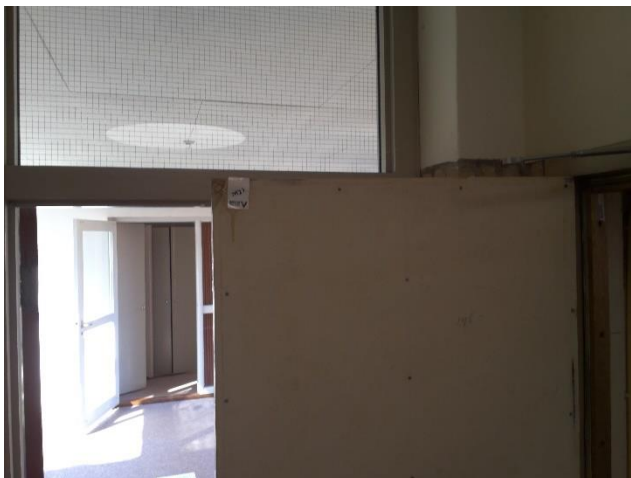
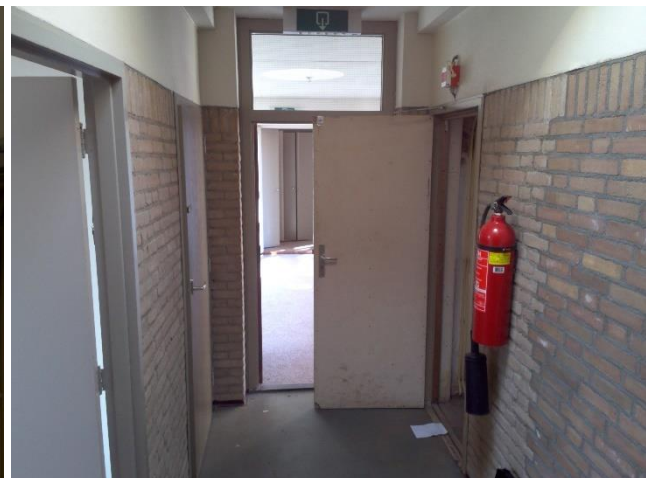
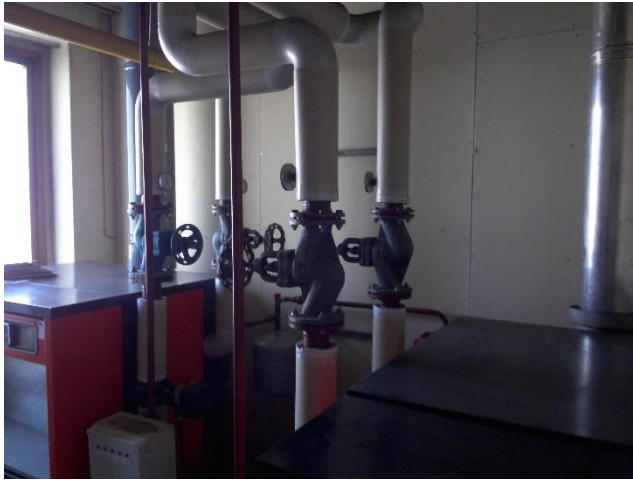
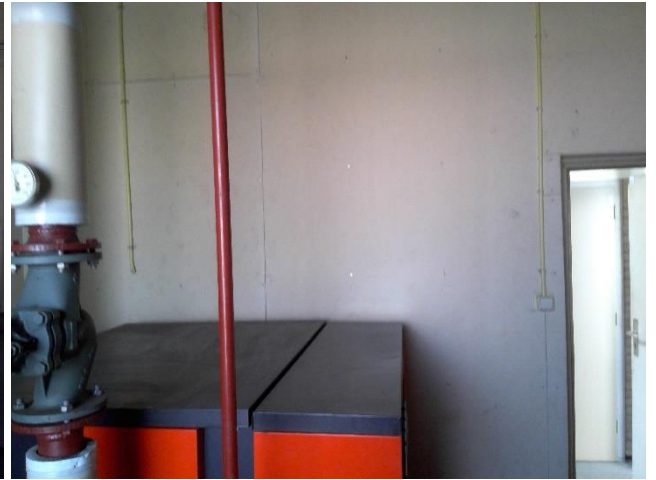
Bron: 22

Monsternummer	M31
Omschrijving materiaal	Deur- wandbeplating
Analysecertificaat nr.	1904-0494_01
Analyseresultaat	Asbest niet aantoonbaar <0,1%
Locatie vindplaats	Cv-ruimte 1e verdieping
Geschatte hoeveelheid	17 m ²
Hechtgebondenheid	Niet van toepassing
Graad / mate van verwerking	Niet van toepassing
Graad / mate van beschadiging	Niet van toepassing
Aanvullend onderzoek geadviseerd	Nee
Bevestigingswijze	Niet van toepassing
Bereikbaarheid	Niet van toepassing
Risicoklasse	Niet van toepassing
Wijze van verwijdering	Niet van toepassing (asbest niet aantoonbaar <0,1%)
Opmerking

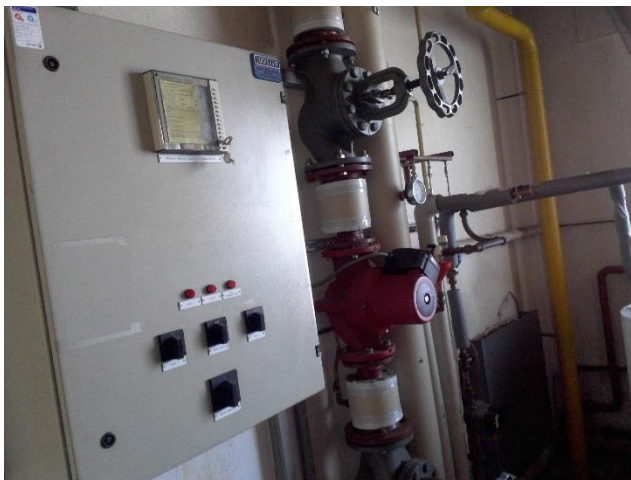
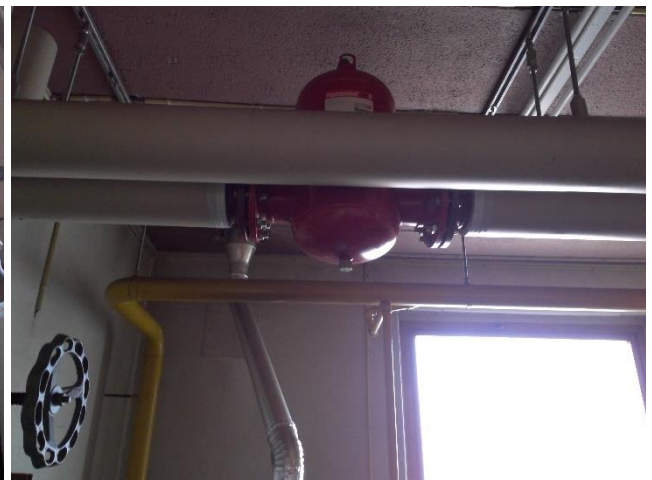
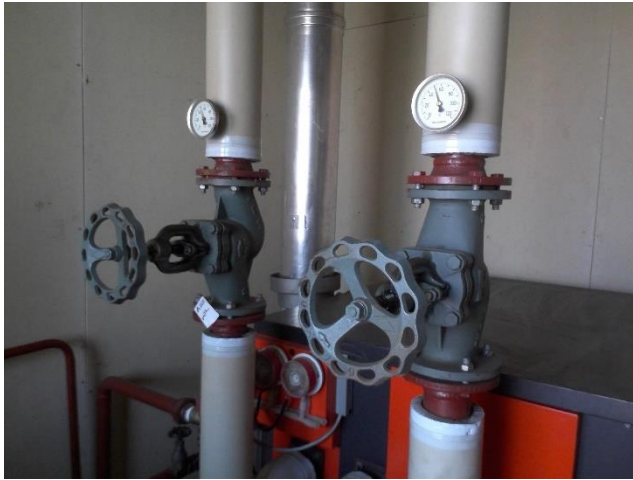
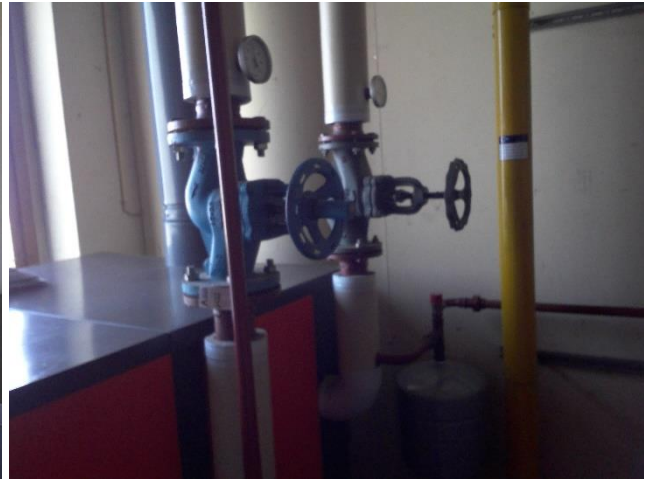
Bron: 23

Monsternummer	M32 en M33
Omschrijving materiaal	Flenspakkingen
Analysecertificaat nr.	1904-0494_01
Analyseresultaat	M32: 30 - 60 % Chrysotiel M33: 30 - 60 % Chrysotiel
Locatie vindplaats	Cv-ruimte 1e verdieping
Geschatte hoeveelheid	18 stuks
Hechtgebondenheid	Niet-hechtgebonden
Graad / mate van vertering	Geen, niet verweerd
Graad / mate van beschadiging	Niet beschadigd
Aanvullend onderzoek geadviseerd	Nee
Bevestigingswijze	Geklemd
Bereikbaarheid	Goed
Risicoklasse	1
Wijze van verwijdering	Geheel omsloten toepassing inpakken en afvoeren
Opmerking

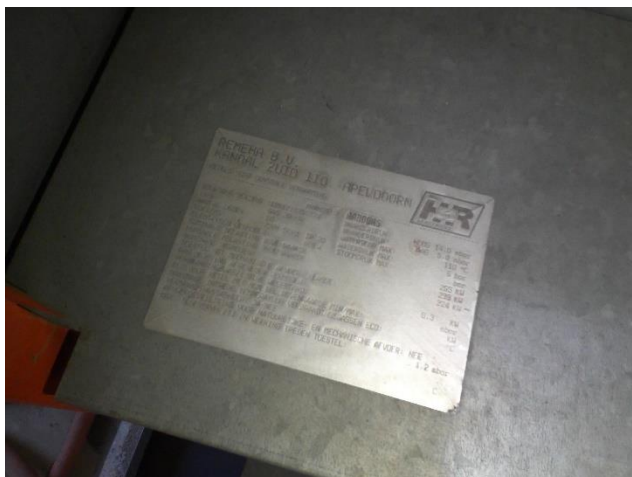
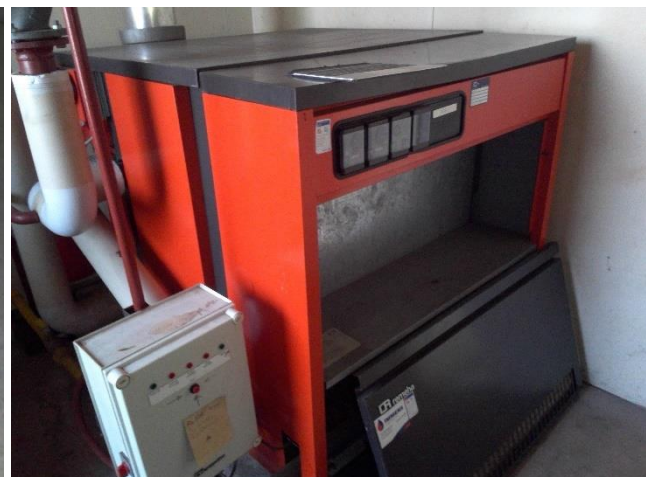
Bron: 24

Monsternummer	VH03
Omschrijving materiaal	Cv-ketels
Analysecertificaat nr.	Conform opgave leverancier
Analyseresultaat	Asbesthoudend
Locatie vindplaats	Cv-ruimte 1e verdieping
Geschatte hoeveelheid	2 stuks
Hechtgebondenheid	Niet-hechtgebonden
Graad / mate van verwerking	Geen, niet verweerd
Graad / mate van beschadiging	Niet beschadigd
Aanvullend onderzoek geadviseerd	Nee
Bevestigingswijze	Geklemd
Bereikbaarheid	Goed
Risicoklasse	1
Wijze van verwijdering	Geheel omsloten toepassing inpakken en afvoeren
Opmerking	Er zijn geen gegevens bekend over de cv-ketels in het intechnium handboek. Conform opgave leverancier zijn de installaties Gas 3C na 1992 nog geleverd met asbestgolfkarton. Wij adviseren om de cv-ketels als asbesthoudend te beschouwen en te behandelen.

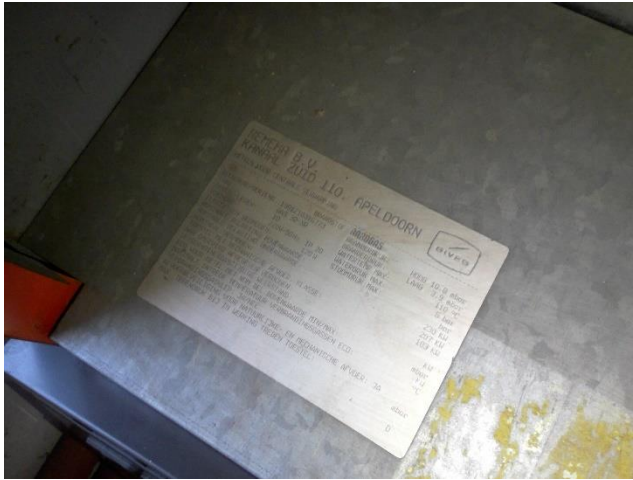
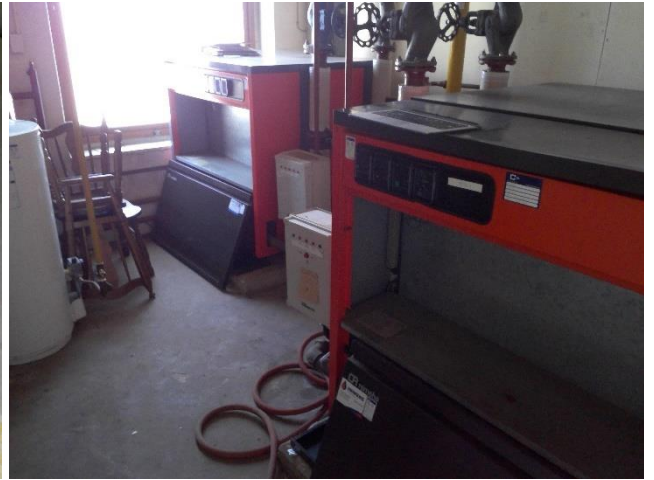
Foto 96 | Foto voor bron Cv-ketels

Foto 97 | Foto voor bron Cv-ketels

Foto 98 | Foto voor bron Cv-ketels

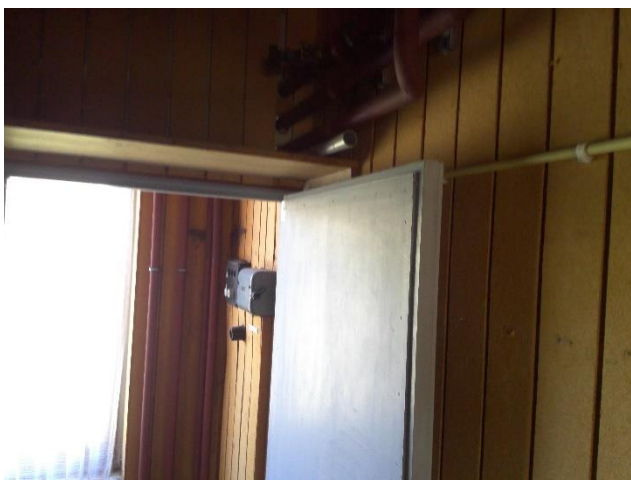
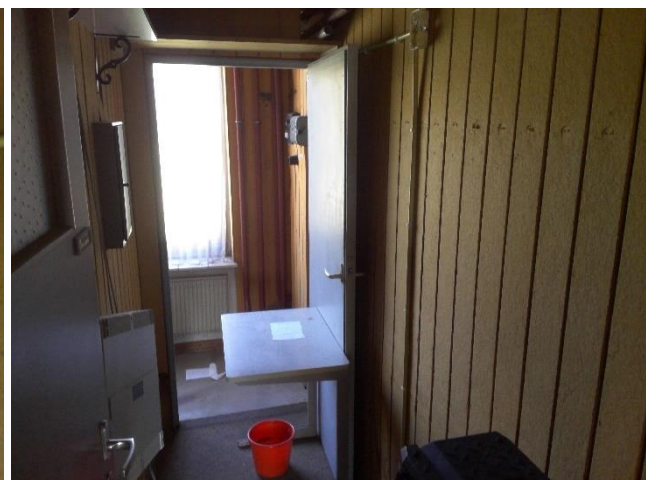
Bron: 25

Monsternummer	M34
Omschrijving materiaal	Deurbepaling
Analysecertificaat nr.	1904-0494_01
Analyseresultaat	2 - 5 % Chrysotiel, 2 - 5 % Crocidoliet
Locatie vindplaats	Liftmachinekamer
Geschatte hoeveelheid	1 stuks
Hechtgebondenheid	Hechtgebonden
Graad / mate van verwerking	Geen, niet verweerd
Graad / mate van beschadiging	Niet beschadigd
Aanvullend onderzoek geadviseerd	Nee
Bevestigingswijze	Geschroefd
Bereikbaarheid	Goed
Risicoklasse	1
Wijze van verwijdering	Toepassing op / aan object in zijn geheel inpakken/afvoeren
Opmerking

Foto 99 | Foto voor bron Deurbepaling

Foto 100 | Foto voor bron Deurbepaling

Deurbepaling	Liftmachinekamer	Er is geen direct risico. Saneren op korte termijn niet noodzakelijk	
Inspectieluik	Liftmachinekamer	Er is geen direct risico. Saneren op korte termijn niet noodzakelijk	
Puivulling	Gevel	Er is geen direct risico. Saneren op korte termijn niet noodzakelijk	
Constructiekit	Gevel	Er is geen direct risico. Saneren op korte termijn niet noodzakelijk	
Opmerkingen:

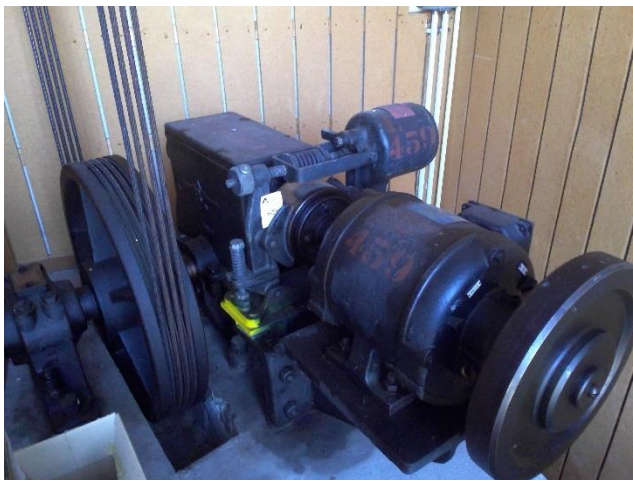
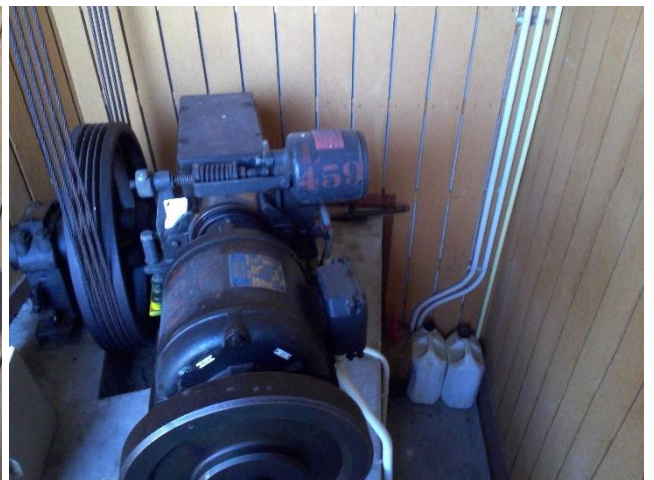
Bron: 26

Monsternummer	M35
Omschrijving materiaal	Remschoenen
Analysecertificaat nr.	1904-0494_01
Analyseresultaat	Asbest niet aantoonbaar <0,1%
Locatie vindplaats	Liftmachinekamer
Geschatte hoeveelheid	2 stuks
Hechtgebondenheid	Niet van toepassing
Graad / mate van verwerking	Niet van toepassing
Graad / mate van beschadiging	Niet van toepassing
Aanvullend onderzoek geadviseerd	Nee
Bevestigingswijze	Niet van toepassing
Bereikbaarheid	Niet van toepassing
Risicoklasse	Niet van toepassing
Wijze van verwijdering	Niet van toepassing (asbest niet aantoonbaar <0,1%)
Opmerking

Foto 101 | Foto voor bron Remschoenen

Foto 102 | Foto voor bron Remschoenen

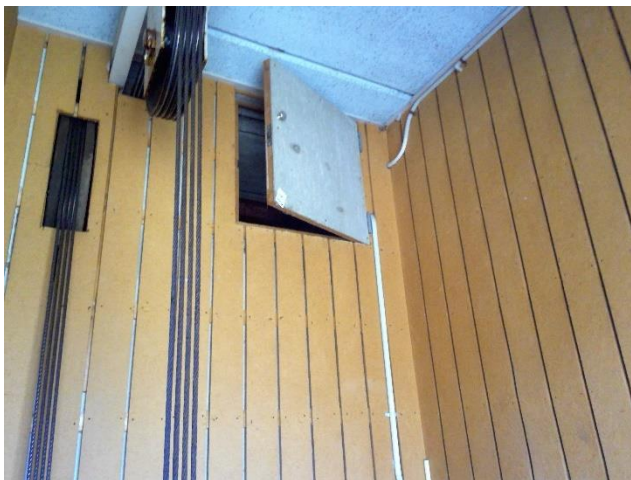
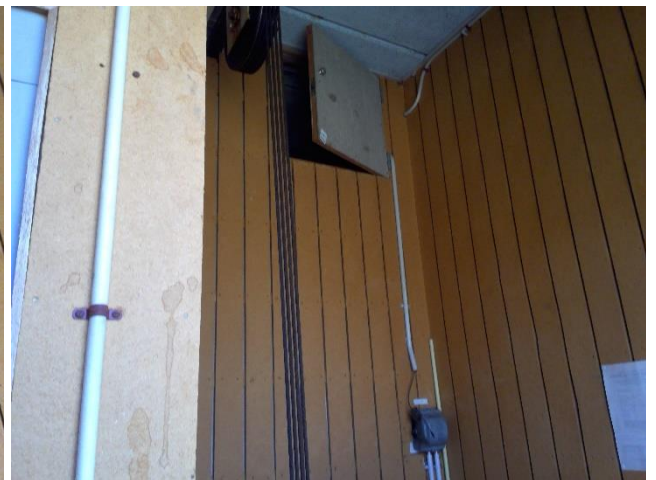
Bron: 27

Monsternummer	M36
Omschrijving materiaal	Inspectieluik
Analysecertificaat nr.	1904-0494_01
Analyseresultaat	10 - 15 % Chrysotiel
Locatie vindplaats	Liftmachinekamer
Geschatte hoeveelheid	1 stuks
Hechtgebondenheid	Hechtgebonden
Graad / mate van verwerking	Geen, niet verweerd
Graad / mate van beschadiging	Niet beschadigd
Aanvullend onderzoek geadviseerd	Nee
Bevestigingswijze	Geschroefd
Bereikbaarheid	Goed
Risicoklasse	1
Wijze van verwijdering	Toepassing op / aan object in zijn geheel inpakken/afvoeren
Opmerking

Foto 103 | Foto voor bron Inspectieluik

Foto 104 | Foto voor bron Inspectieluik

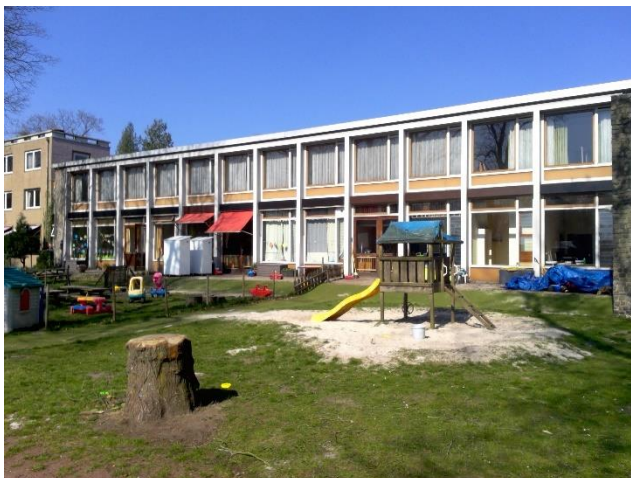
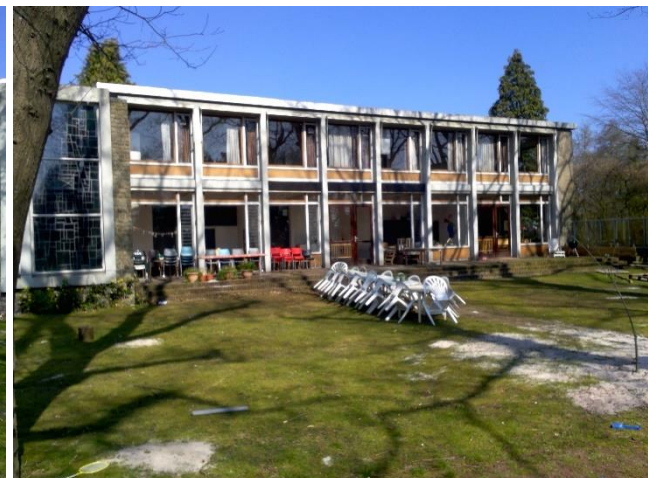
Bron: 28

Monsternummer	M37
Omschrijving materiaal	Puivulling
Analysecertificaat nr.	1904-0494_01
Analyseresultaat	10 - 15 % Chrysotiel
Locatie vindplaats	Gevel
Geschatte hoeveelheid	35 stuks
Hechtgebondenheid	Hechtgebonden
Graad / mate van verwerking	Geen, niet verweerd
Graad / mate van beschadiging	Niet beschadigd
Aanvullend onderzoek geadviseerd	Nee
Bevestigingswijze	Geklemd (met latten)
Bereikbaarheid	Goed
Risicoklasse	2
Wijze van verwijdering	Buitensanering conform bijlage XIIIa van Art. 4.27 ARBO-regeling
Opmerking

Foto 105 | Foto voor bron Puivulling

Foto 106 | Foto voor bron Puivulling

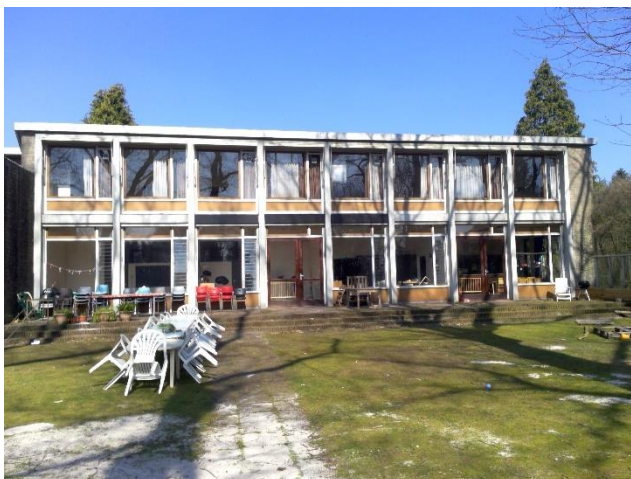
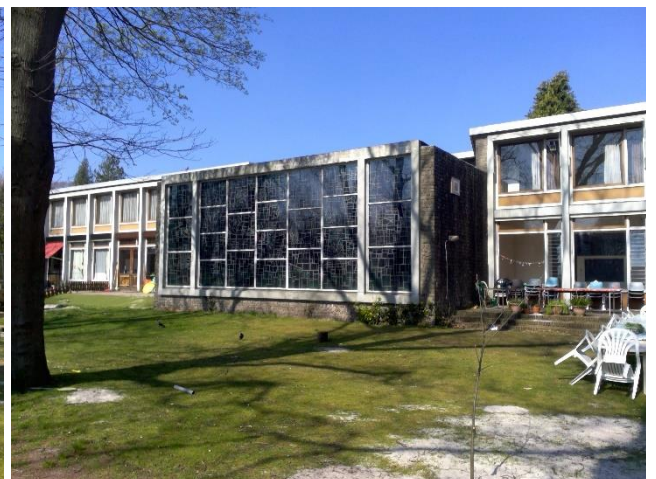
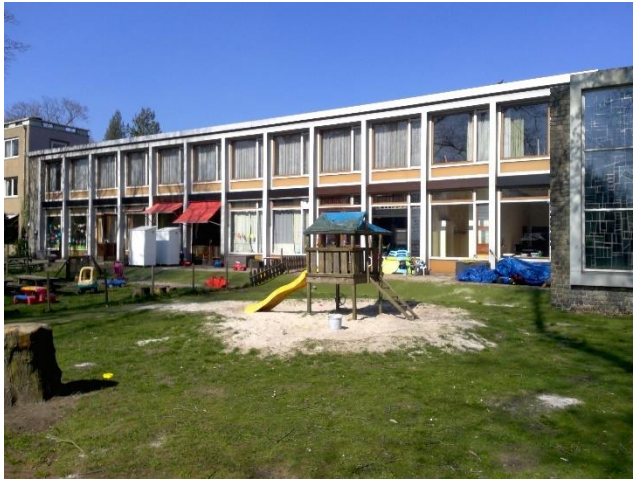
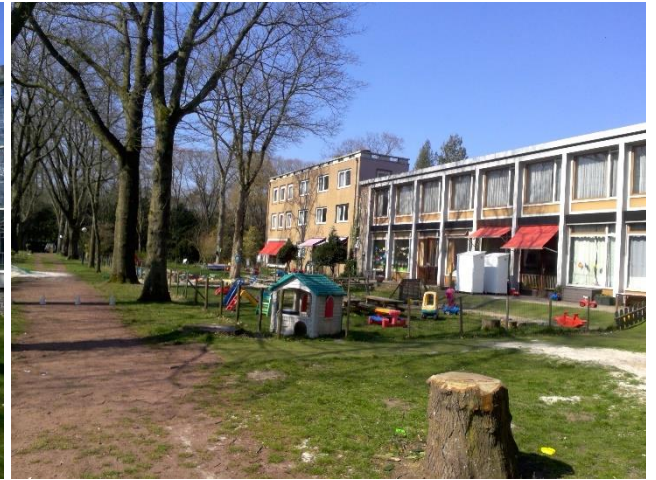
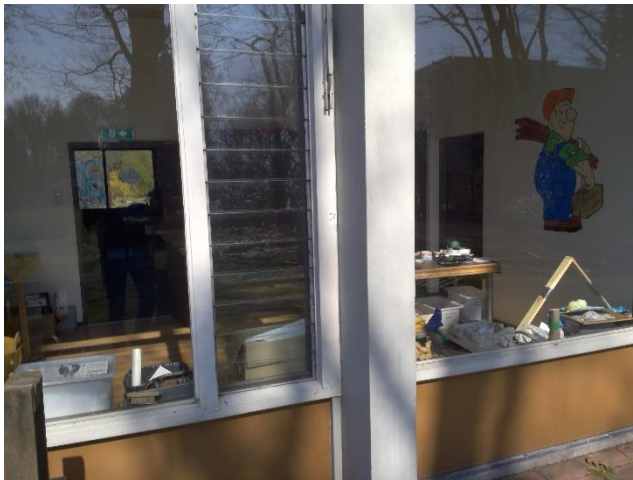
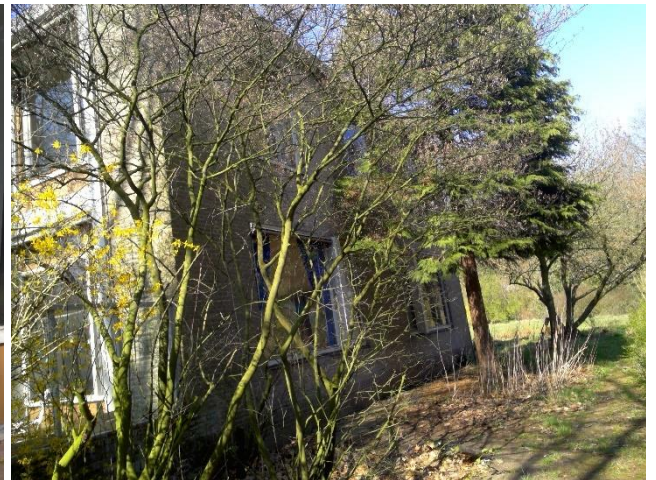
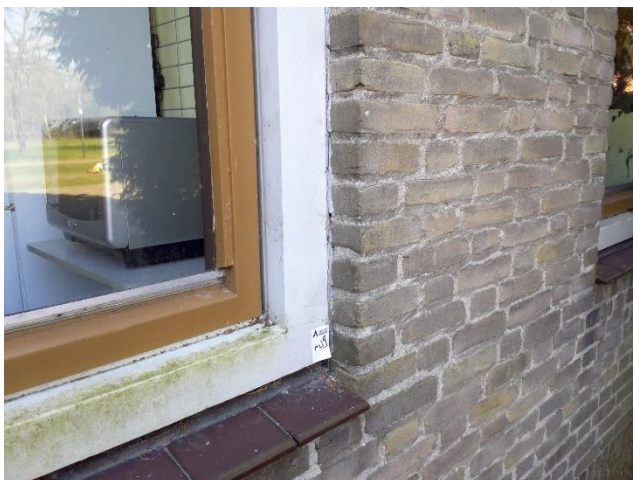
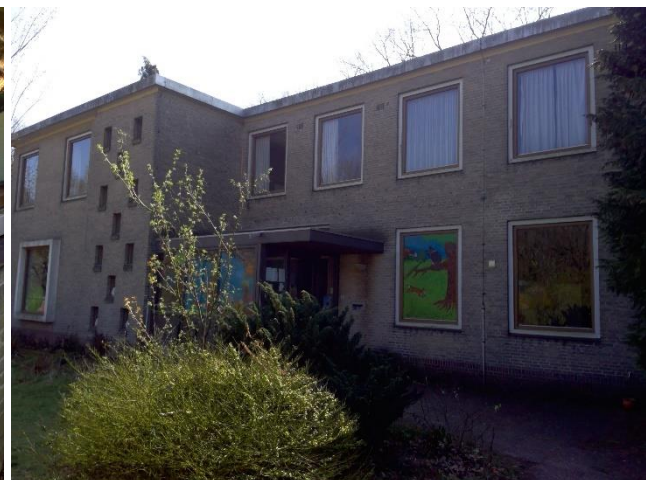
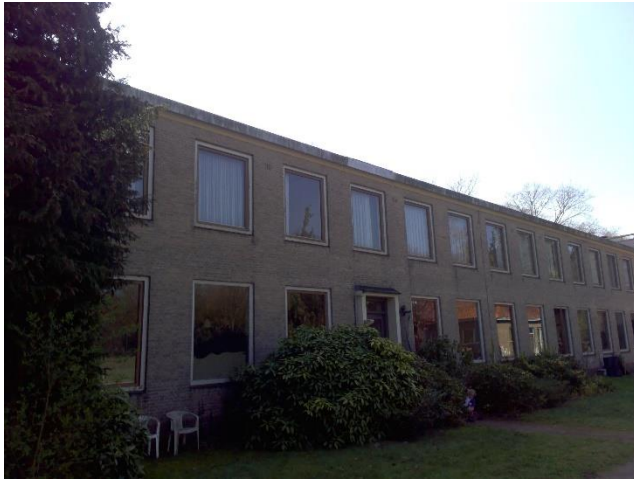
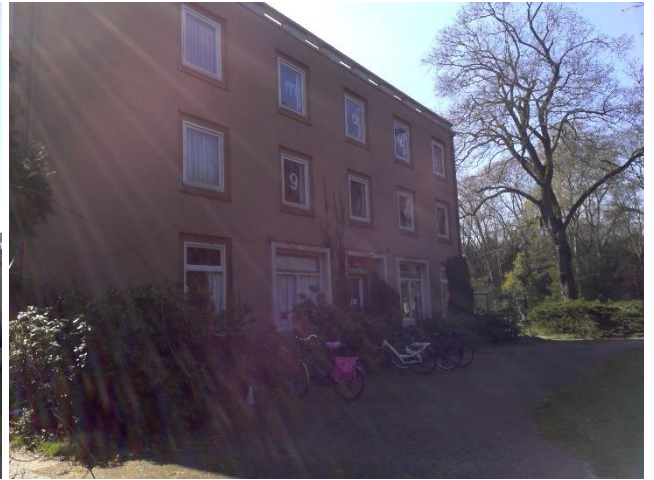
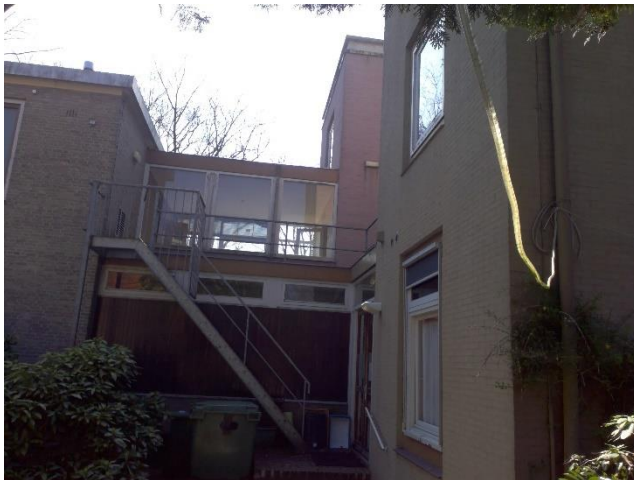
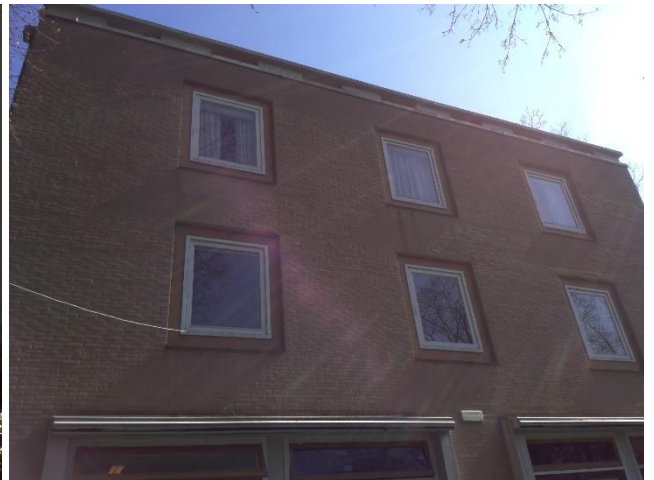
Bron: 29

Monsternummer	M38, M39 en M40
Omschrijving materiaal	Constructiekit_01
Analysecertificaat nr.	1904-0494
Analyseresultaat	M39: 0,1 - 2 % Chrysotiel M40: 0,1 - 2 % Chrysotiel
Locatie vindplaats	Gevel
Geschatte hoeveelheid	910 m ¹
Hechtgebondenheid	Hechtgebonden
Graad / mate van verwerking	Geen, niet verweerd
Graad / mate van beschadiging	Niet beschadigd
Aanvullend onderzoek geadviseerd	Nee
Bevestigingswijze	Gekit
Bereikbaarheid	Goed
Risicoklasse	2
Wijze van verwijdering	Buitensanering conform bijlage XIIIa van Art. 4.27 ARBO-regeling
Opmerking	Betreft kit rondom de kozijnen tussen kozijnen en metselwerk of beton elementen. In één monster van de 3 genomen monsters is asbest niet aantoonbaar. Echter gezien de inhomogeniteit van deze toepassing wordt geadviseerd alle constructiekit als asbest te beschouwen en als zodanig te behandelen.

Foto 107 | Foto voor bron Constructiekit

Foto 108 | Foto voor bron Constructiekit

Foto 109 | Foto voor bron Constructiekit

Foto 110 | Foto voor bron Constructiekit

Foto 111 | Foto voor bron Constructiekit

Foto 112 | Foto voor bron Constructiekit

Foto 113 | Foto voor bron Constructiekit

Foto 114 | Foto voor bron Constructiekit

Foto 115 | Foto voor bron Constructiekit

Foto 116 | Foto voor bron Constructiekit

Foto 117 | Foto voor bron Constructiekit

Foto 118 | Foto voor bron Constructiekit
