## **BOOM EFFECT ANALYSE (BEA)**

### **‘Projectontwikkeling Martinilaan 2-4 Vught’**

13 september 2025

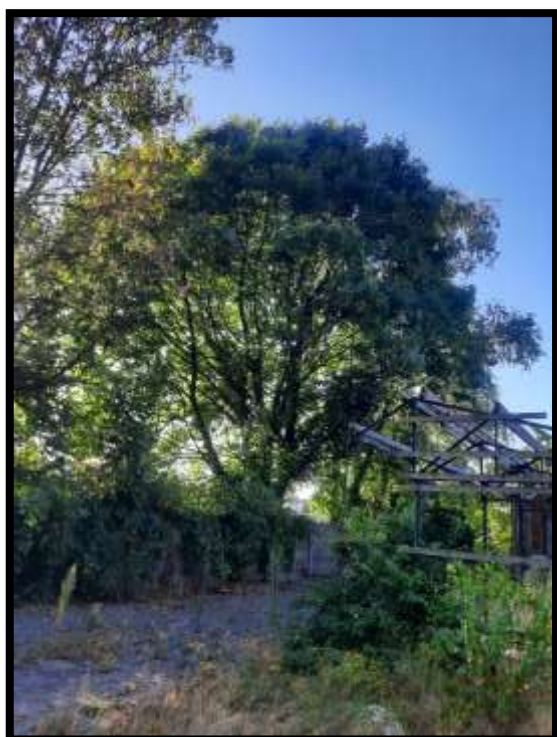
Foto 4, boom 4

De betonnen schutting bij boom 4 heeft nagenoeg geen fundering en staat los op het zand. Indien met voldoende terughoudendheid wordt gewerkt, kunnen de delen zonder schade aan de beworteling van de boom worden verwijderd.

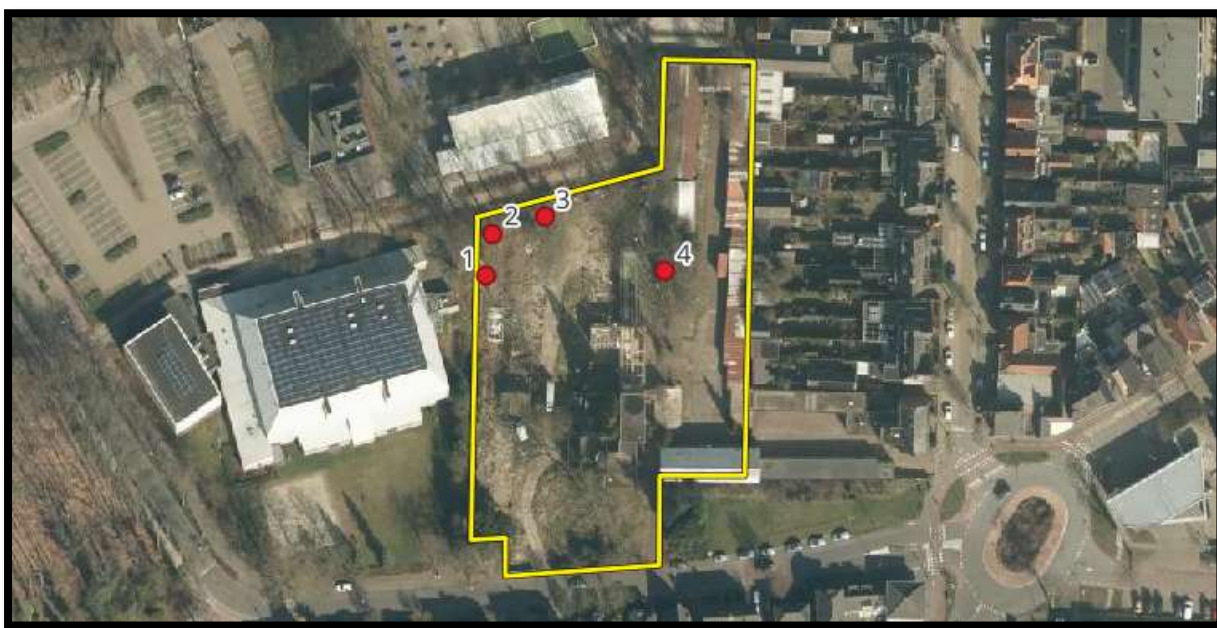
Foto 5, luchtfoto met boomnummers

De bomen zijn aangeduid met rode stippen, de nummering correspondeert met de desbetreffende boomnummers in de rapportage.

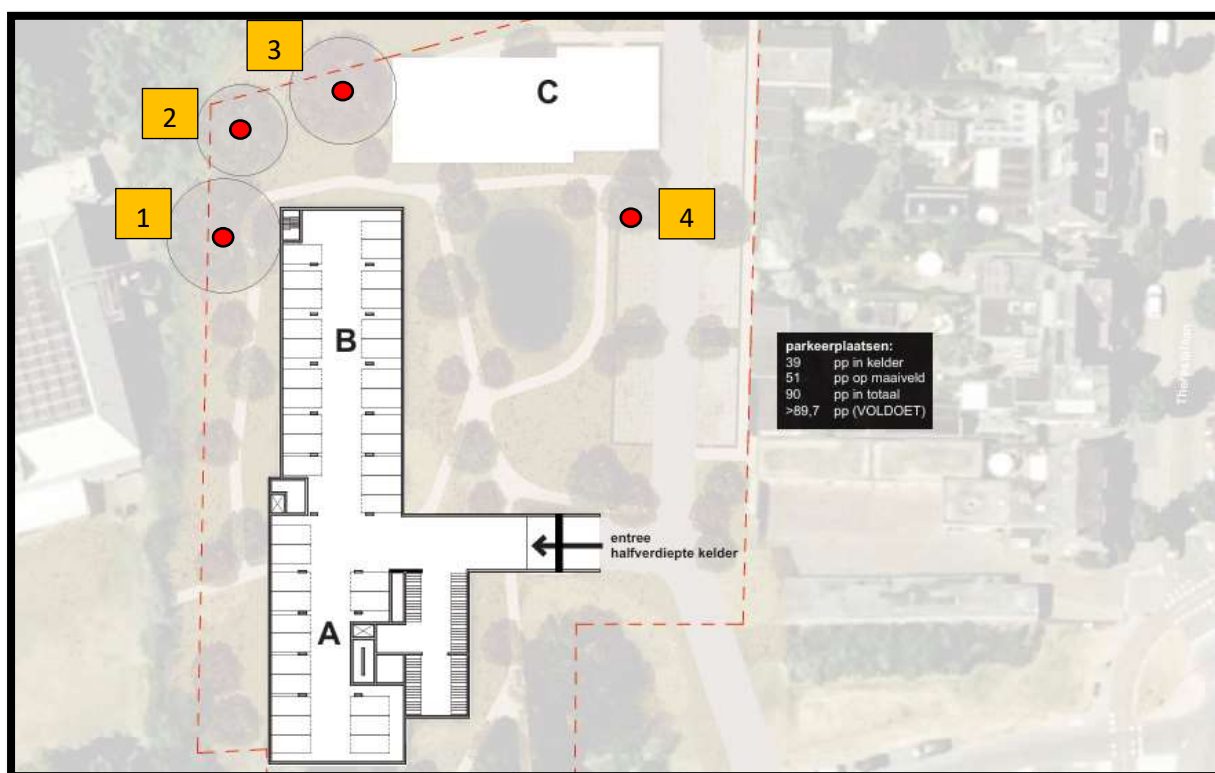
Figuur 1, ontwerp

Het ontwerp van de terreininrichting (406-pres\_2025-06-10) van JMW Architecten bestaat in uit twee losstaande gebouwen. Gebouw A/B, met een half verdiepte parkeergarage en gebouw C in het noorden van het perceel. Op de onderstaande figuur zijn de locaties van de te behouden bomen met nummering aangeduid.

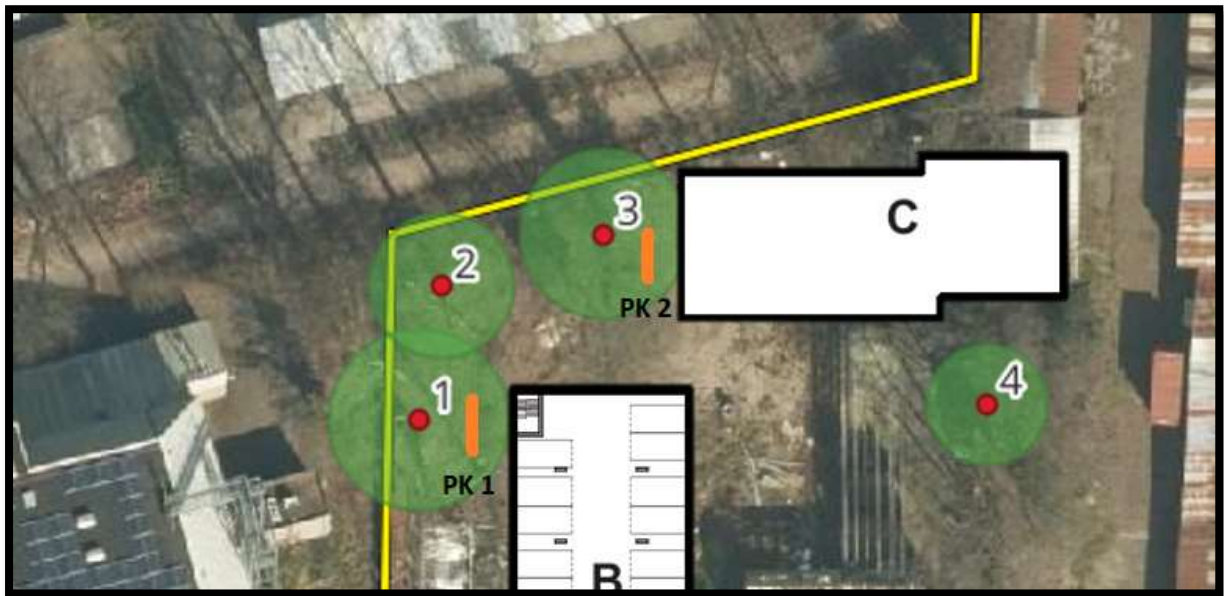
*Figuur 4, locatie profielkuilen*

Op de onderstaande figuur zijn de locaties van de profielkuilen weergegeven met oranje lijnen en nummering, corresponderend met de nummering in deze rapportage.

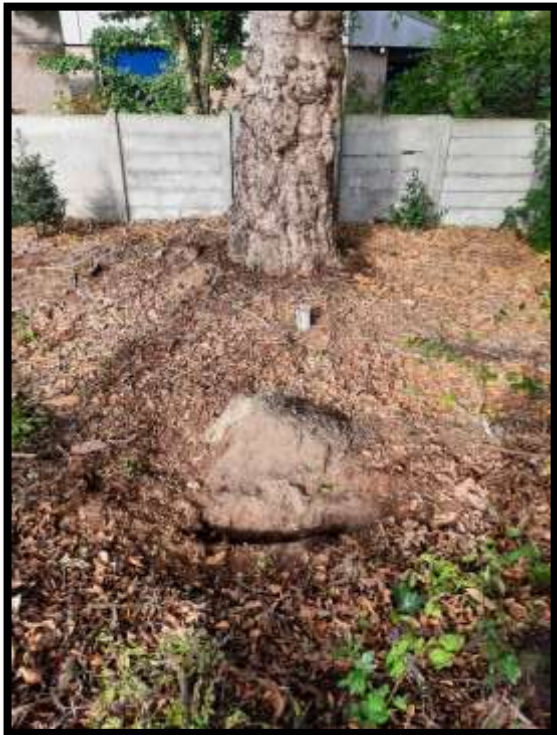
Foto 9, locatie profielkuil 1 t.o.v. boom 1

Profielkuil 1 is gegraven op 350 cm ten zuiden van de stamvoet van boom 1 ter hoogte grens van de minimaal benodigde bouwruimte aan de westzijde van gebouw A/B.

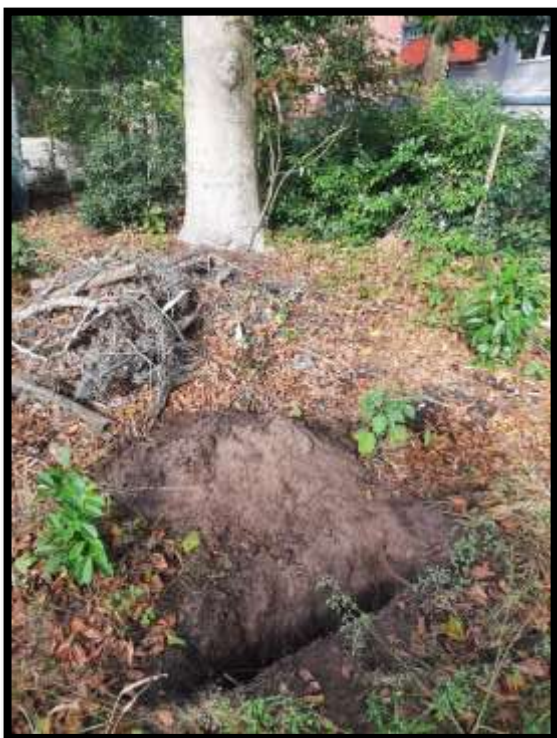
Foto 11, locatie profielkuil 2 t.o.v. boom 3

Profielkuil 2 is gegraven op 460 cm ten zuiden van de stamvoet van boom 1 ter hoogte grens van de minimaal benodigde bouwruimte aan de westzijde van gebouw C.

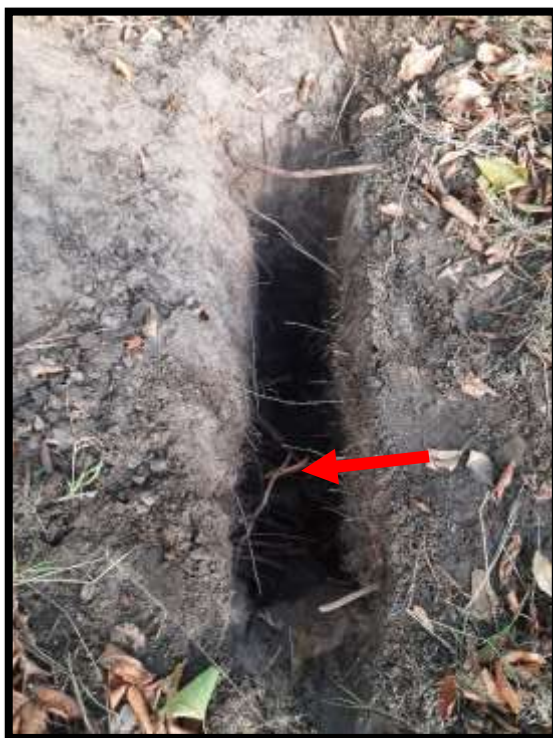
Foto 12, aanwezige beworteling

Op foto 12 is met een rode pijl de locatie van de grootste aangetroffen wortel aangeduid (Ø 1 cm).
