## Bomen Effect Analyse Hart van de Baarzen

Vught

| PROJECTNUMMER<br>KENMERK | 728250123<br>BD25096_4 |
| DATUM | 2 juni 2025 |

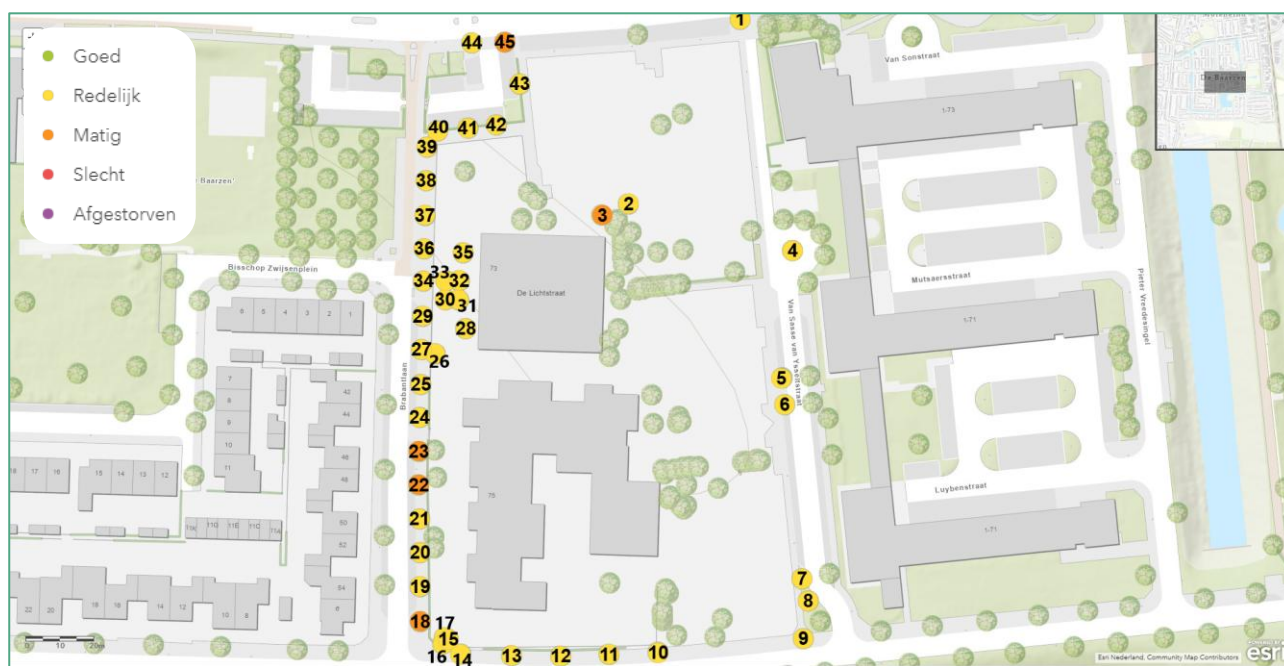
In **tabel 3.1** is een overzicht weergegeven van de conditie van de bomen, met de daarbij behorende toekomstverwachting. Alle bomen met een goede of redelijke conditie, met een daarbij horende toekomstverwachting van meer dan 15 jaar, zijn beoordeeld als gezond. Op **afbeelding 3.2** is een overzicht weergegeven van de locatie en conditie van de bomen.

Afbeelding 3.1 Conditie bomen in projectgebied (bron ArcGIS ESRI Nederland)

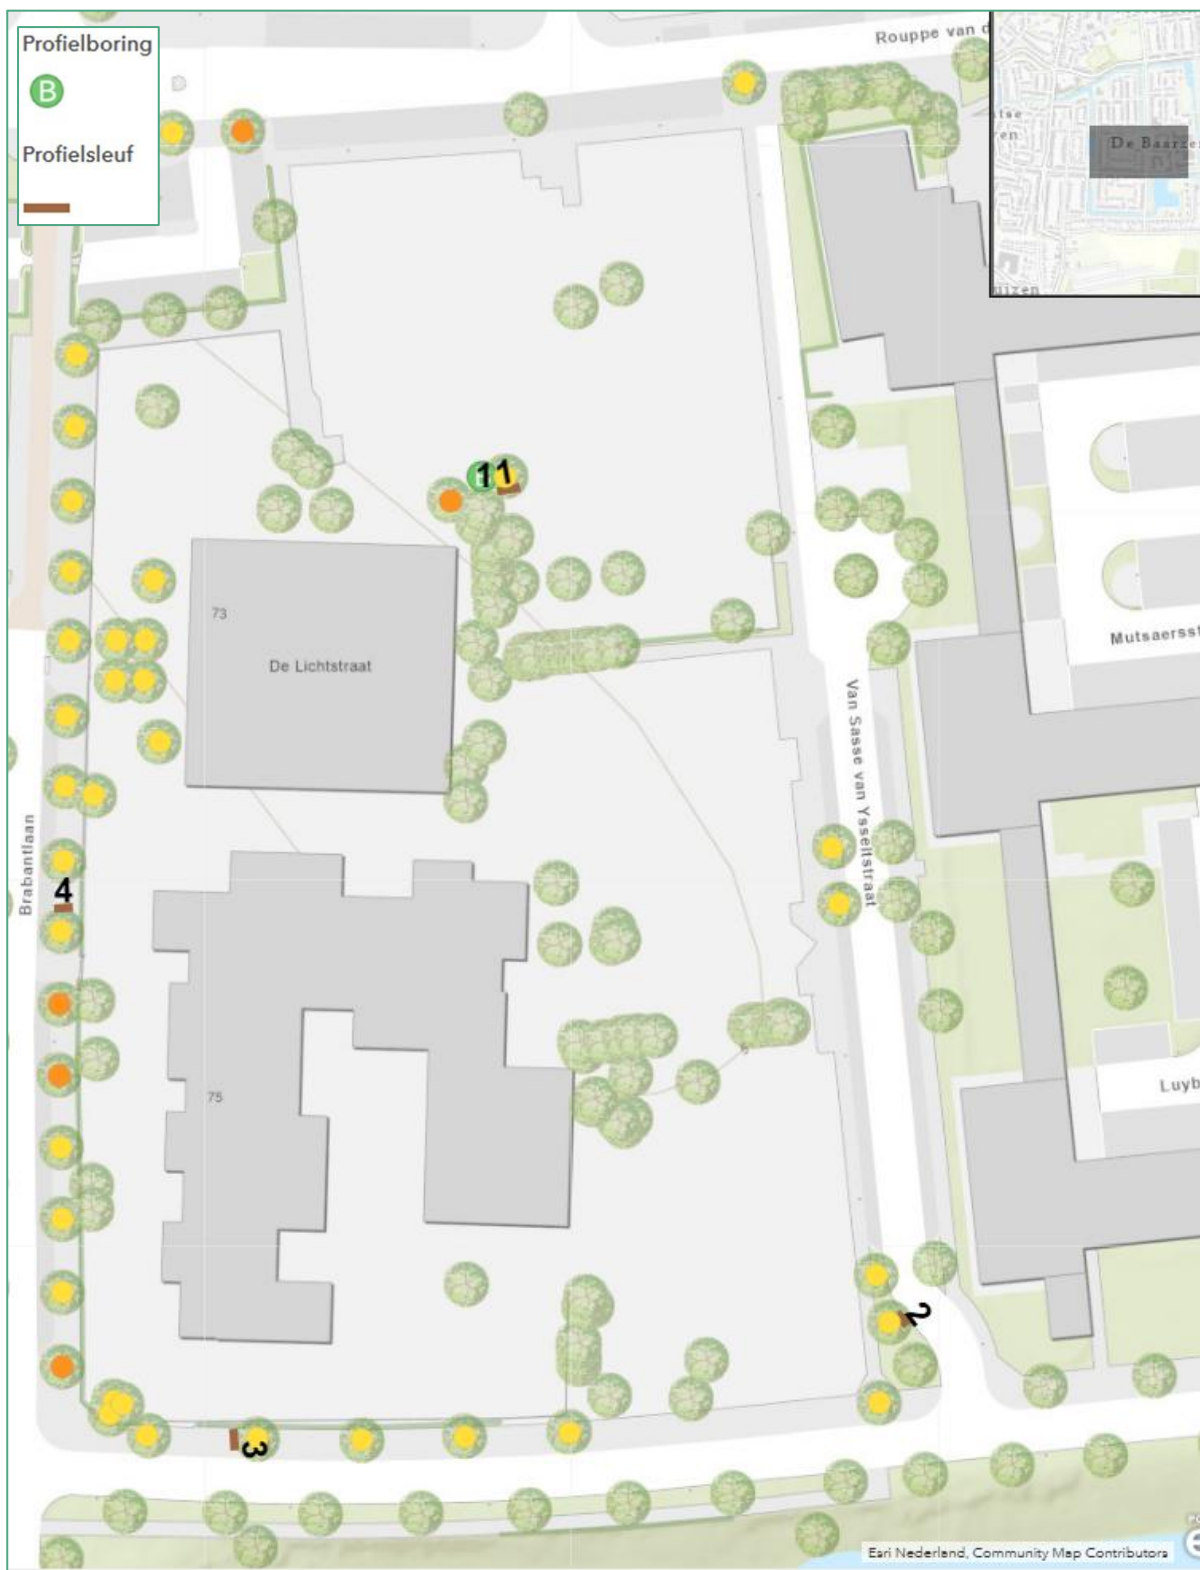
Bij deze BEA is ondergronds onderzoek verricht naar de bodemopbouw en de beworteling. De uitgewerkte profielen zijn opgenomen in **bijlage 2**. Hieronder is in **afbeelding 3.2** een overzicht opgenomen van de locaties van de boringen en profielsleuven.

Afbeelding 3.2 Locatie profielsleuven en boring (bron ArcGIS ESRI Nederland)

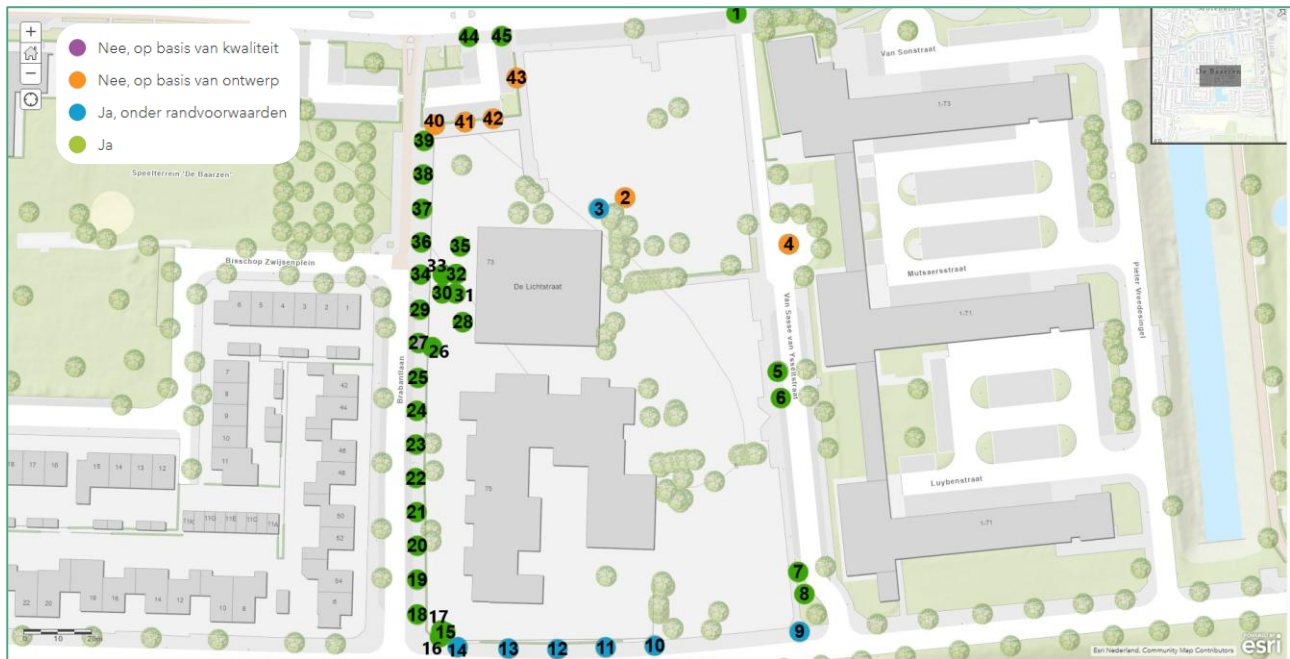
Op basis van de voorgenomen werkzaamheden en de toekomstverwachting zijn de effecten op de bomen inzichtelijk gemaakt en wordt een conclusie gegeven of de bomen in de nieuwe situatie behouden kunnen worden en onder welke randvoorwaarden.

Afbeelding 4.1 Eindoordeel effecten (bron ArcGIS ESRI Nederland)

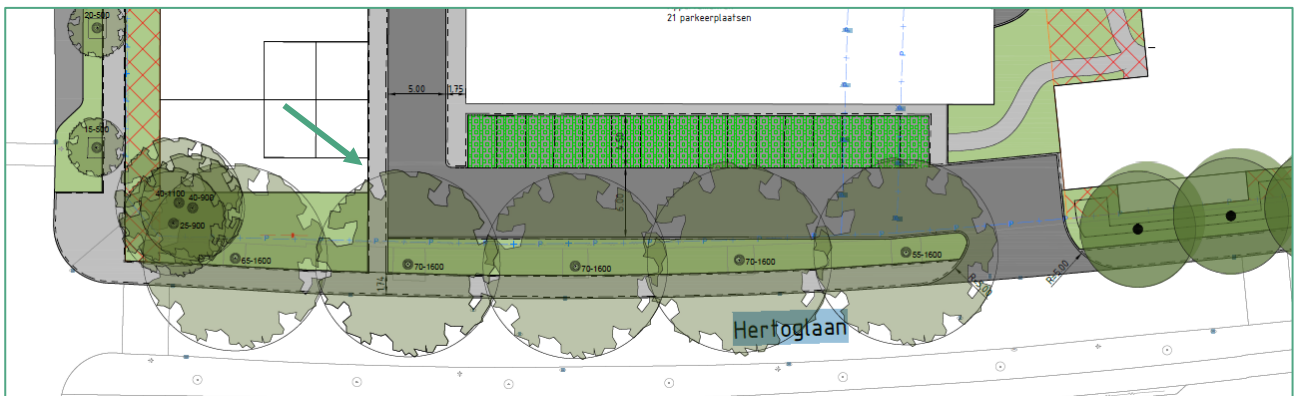
Aan de zuidzijde van de projectlocatie zal een groenstrook aan de noordzijde van de bomen worden aangelegd. Tevens zal een nieuwe inrit gerealiseerd gaan worden tussen boomnummer dertien en veertien, zoals blijkt uit de uitsnede van het ontwerp, **afbeelding 4.2**. Het voetpad wat tussen de weg en de bomen loopt zal een halve meter worden opgeschoven richting de boom. Dit zal ten koste gaan van essentiële beworteling van de boom zoals te zien is op **afbeelding 4.3**.

Afbeelding 4.2 Uitsnede ontwerptekening 241217 - HvdB - VO.pdf

Door een deel van de tegelverharding te vervangen door een halfverharding zoals bijvoorbeeld Gravier d'Or (Dolomiet) kunnen de wortels gespaard blijven.
