**Boom Effect Analyse**

**Sint-Clemenskerk, Waalwijk**

| Titel | : Boom Effect Analyse Sint-Clemenskerk, Waalwijk |
| Datum rapport | : 10-11-2020 |

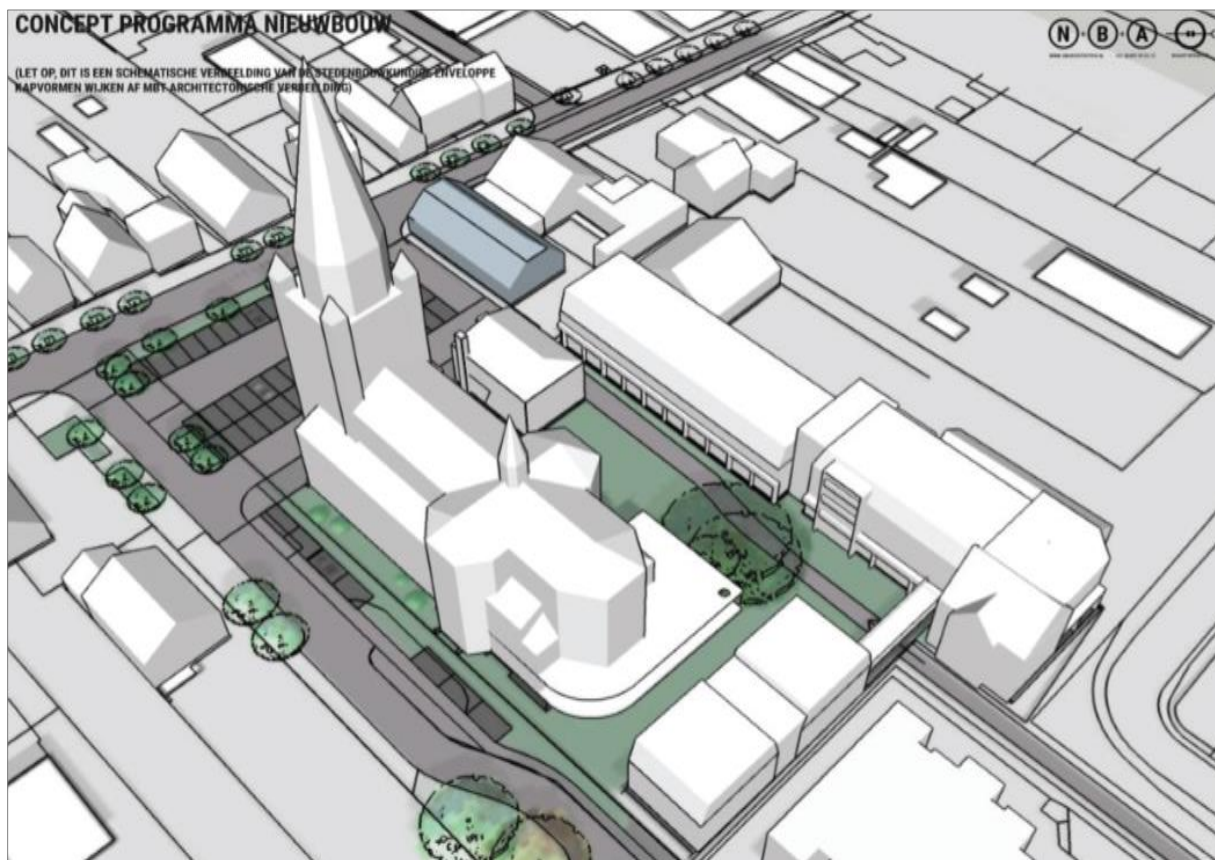
Afbeelding 1: Concept ontwerp van de voorgenomen ontwikkeling

In opdracht van RHO Adviseurs is een BEA uitgevoerd om inzichtelijk te krijgen of er negatieve effecten te verwachten zijn op de bomen als gevolg van de voorgenomen ontwikkeling. De voorgenomen ontwikkeling betreft de realisatie van drie bouwblokken (A, B en C) met (zorg)appartementen op het achter terrein van de kerk. Bouwblok A bestaat uit 3 bouwlagen en bouwblok B en C uit vierbouwlagen. Om aan de verhoogde parkeerbehoefte te voldoen wordt de aanwezige infrastructuur herontwikkeld. De voorliggende BEA onderzoekt of er sprake is van negatieve effecten op het duurzame behoud van de gemeentelijke en particuliere bomen binnen de directe invloedssfeer van het project.

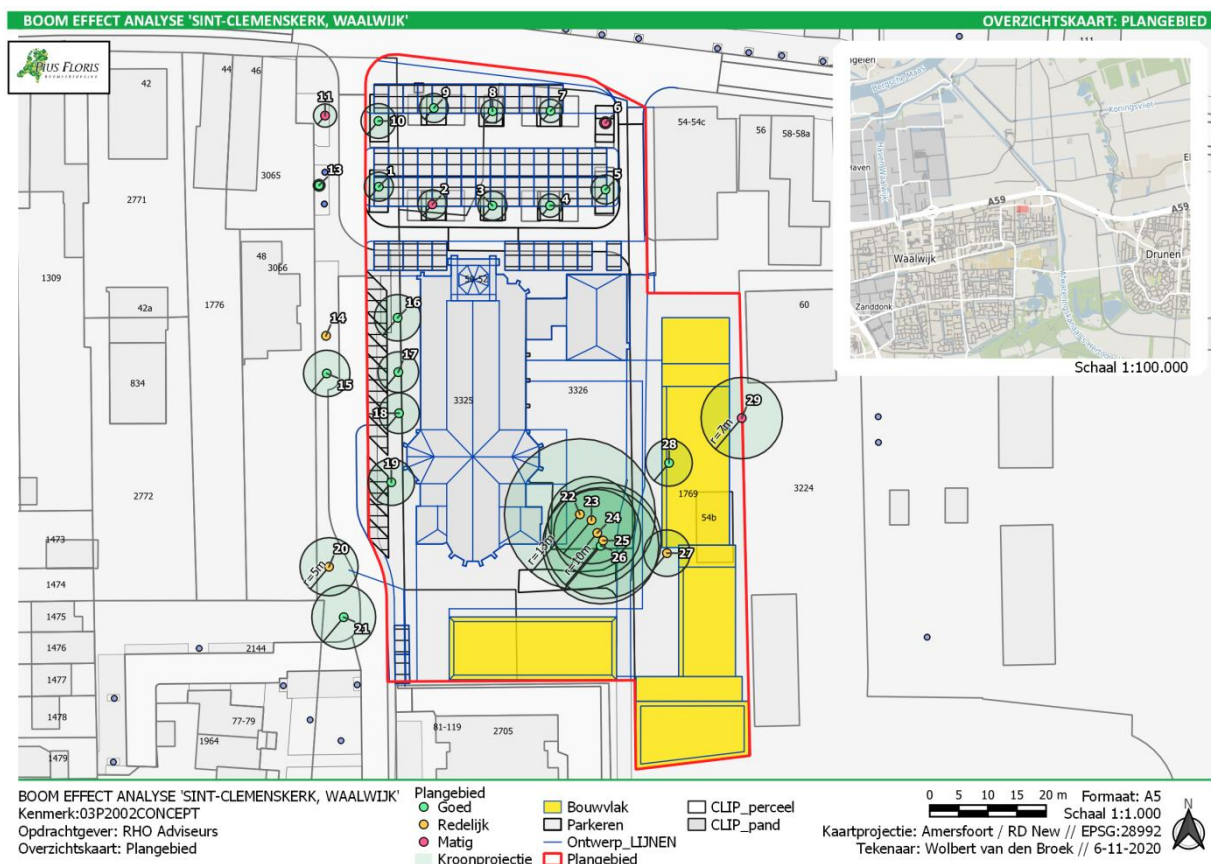
**Afbeelding 2: Overzichtskartaal onderzoeksgebied.**

Het plangebied bevindt zich in het noordwesten van Waalwijk in de buurt Laageinde direct ten zuiden van de A59. Centraal op het plangebied staat de Sint-Clemenskerk met aansluitend de pastorie. Direct ten noorden van de Sint-Clemenskerk is het kerkplein te vinden met parkeerplaatsen en beuken (*Fagus sylvatica*) in ruime groeiplaatsen. De Sint-Clemenskerk wordt aan de westzijde geflankeerd door een bomenrij, bestaande uit haagbeuken (*Carpinus betulus* 'Fastigiata'). De haagbeuken staan langs de Pastoor van der Zijlestraat. Aan de overzijde van de Pastoor van der Zijlestraat staan enkele jonge beuken, een halfwas Hollandse linde (*Tilia x europaea*) en twee gewone essen (*Fraxinus excelsior*) binnen de invloedssfeer van de ontwikkeling. Direct ten zuiden van de Sint-Clemenskerk is de pastorietaan te vinden. Dit betreft extensief grasland met daarop een waardevolle boomgroep van omvangrijke Amerikaanse eiken (*Quercus rubra*). Ten oosten van de Sint-Clemenskerk bevindt zich op het naast gelegen perceel een gebouw van de scouting. Dit perceel kenmerkt zich door intensief grasveld en de aanwezigheid van een ruwe berk (*Betula pendula*), die als waardevol staat geregistreerd. Direct ten zuiden van het scouting gebouw is het bijgebouw "De ontmoeting" gesitueerd. Dit gebouw is omkaderd door een haag van laurierkersen, in de haag staan twee sierkersen (*Prunus avium*), direct ten westen van het bij gebouw "De ontmoeting".

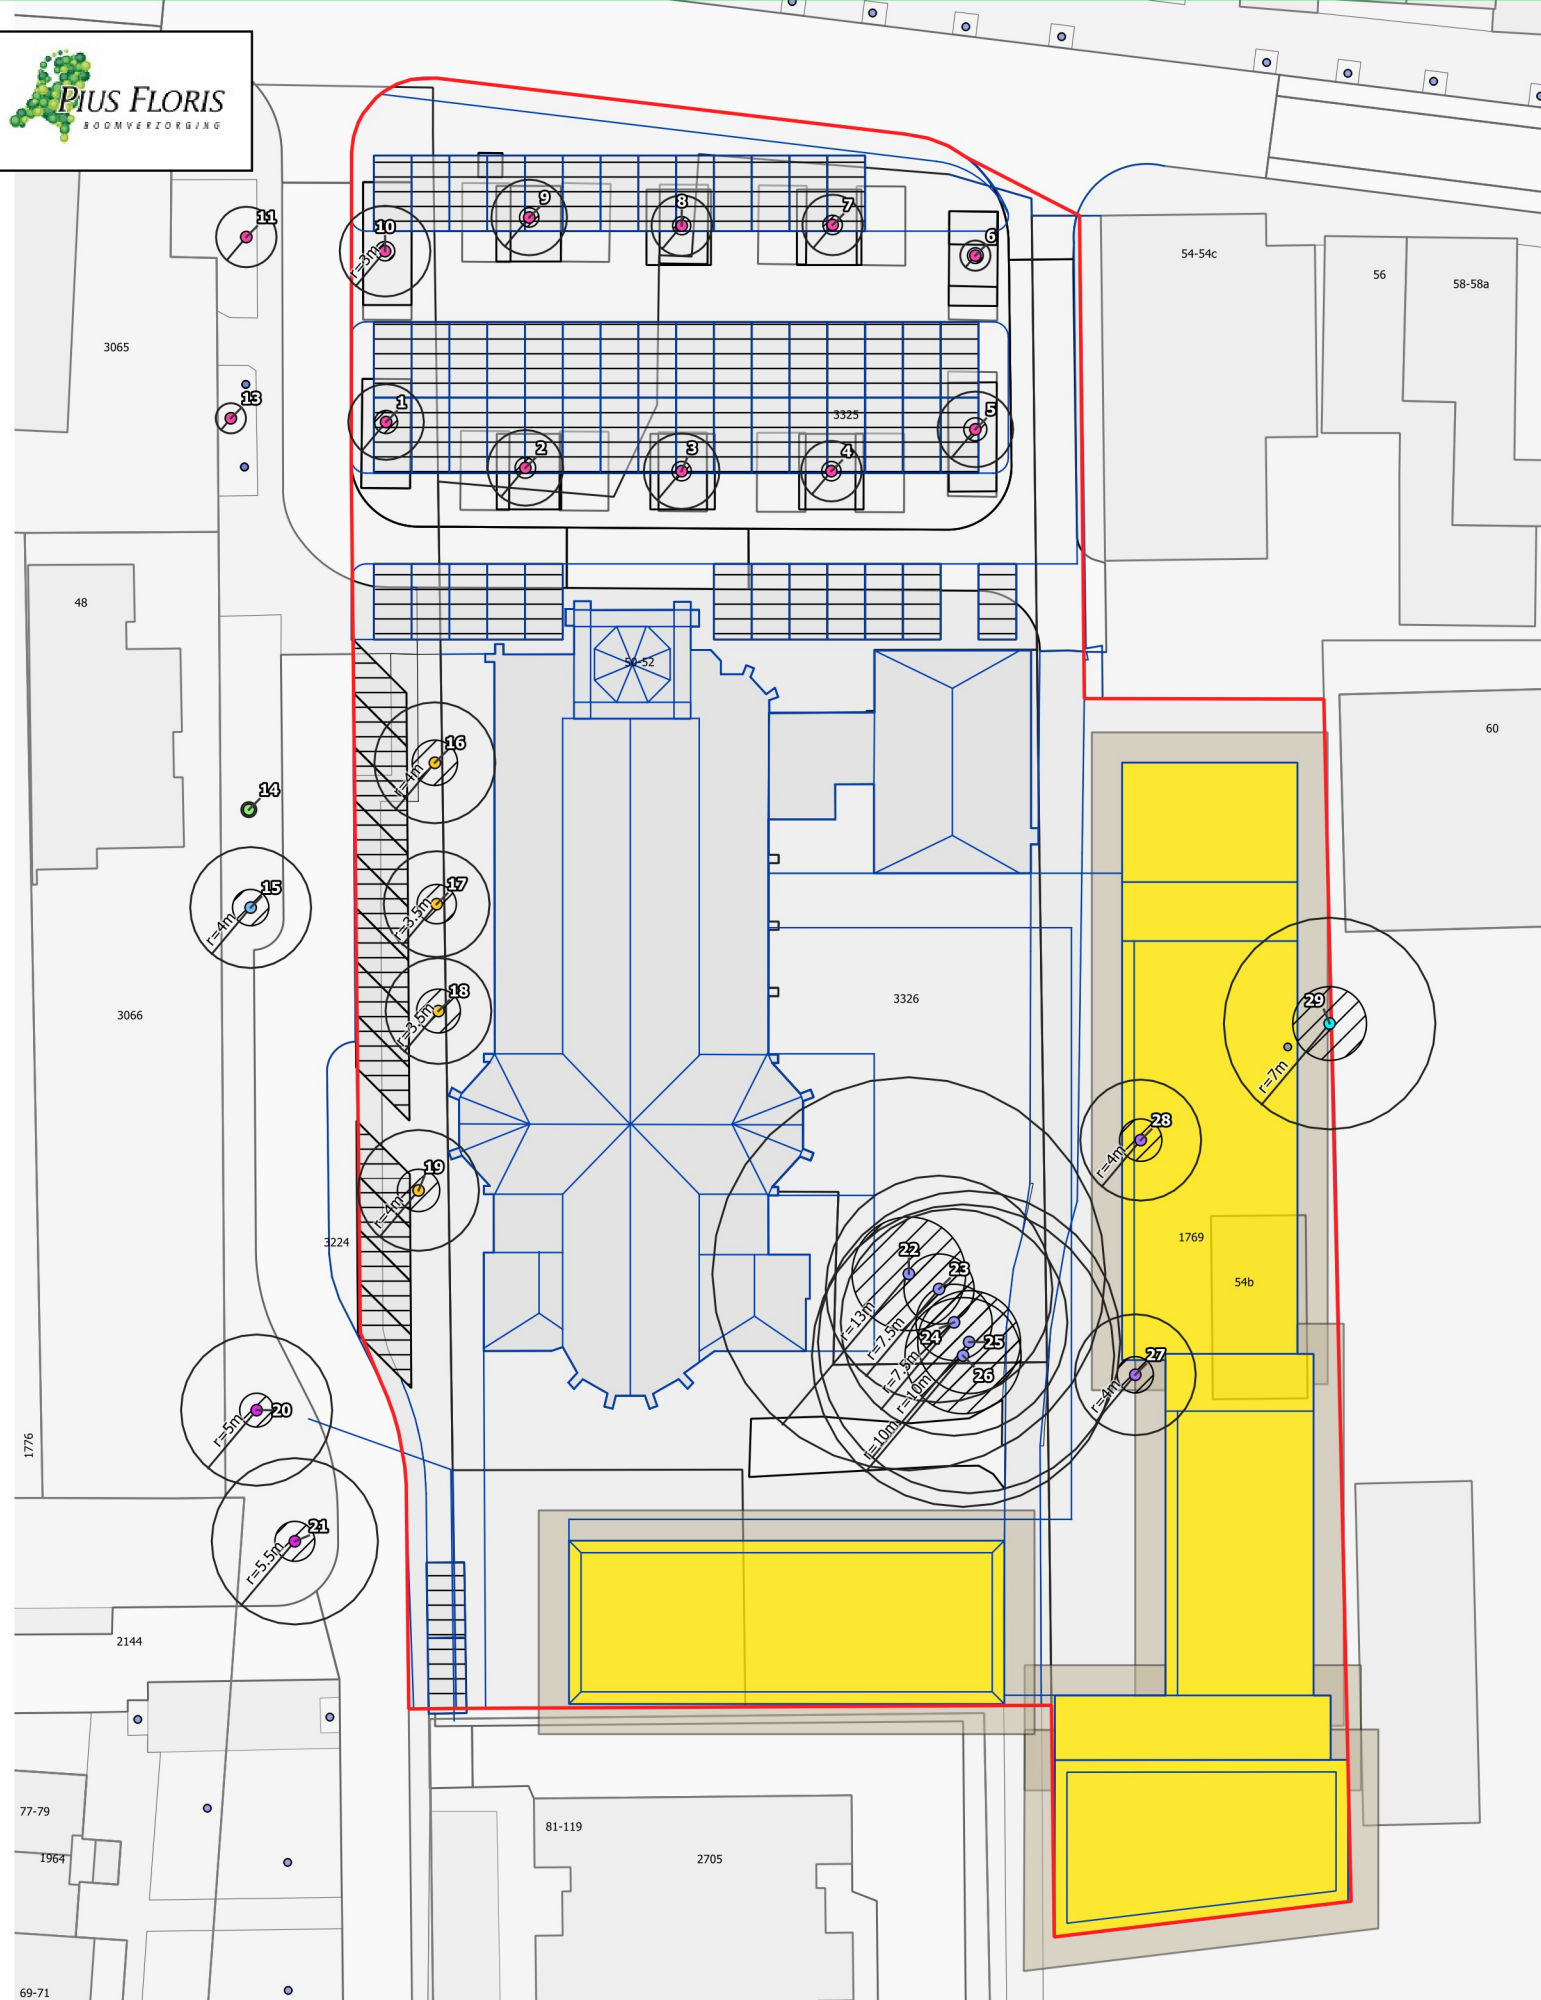
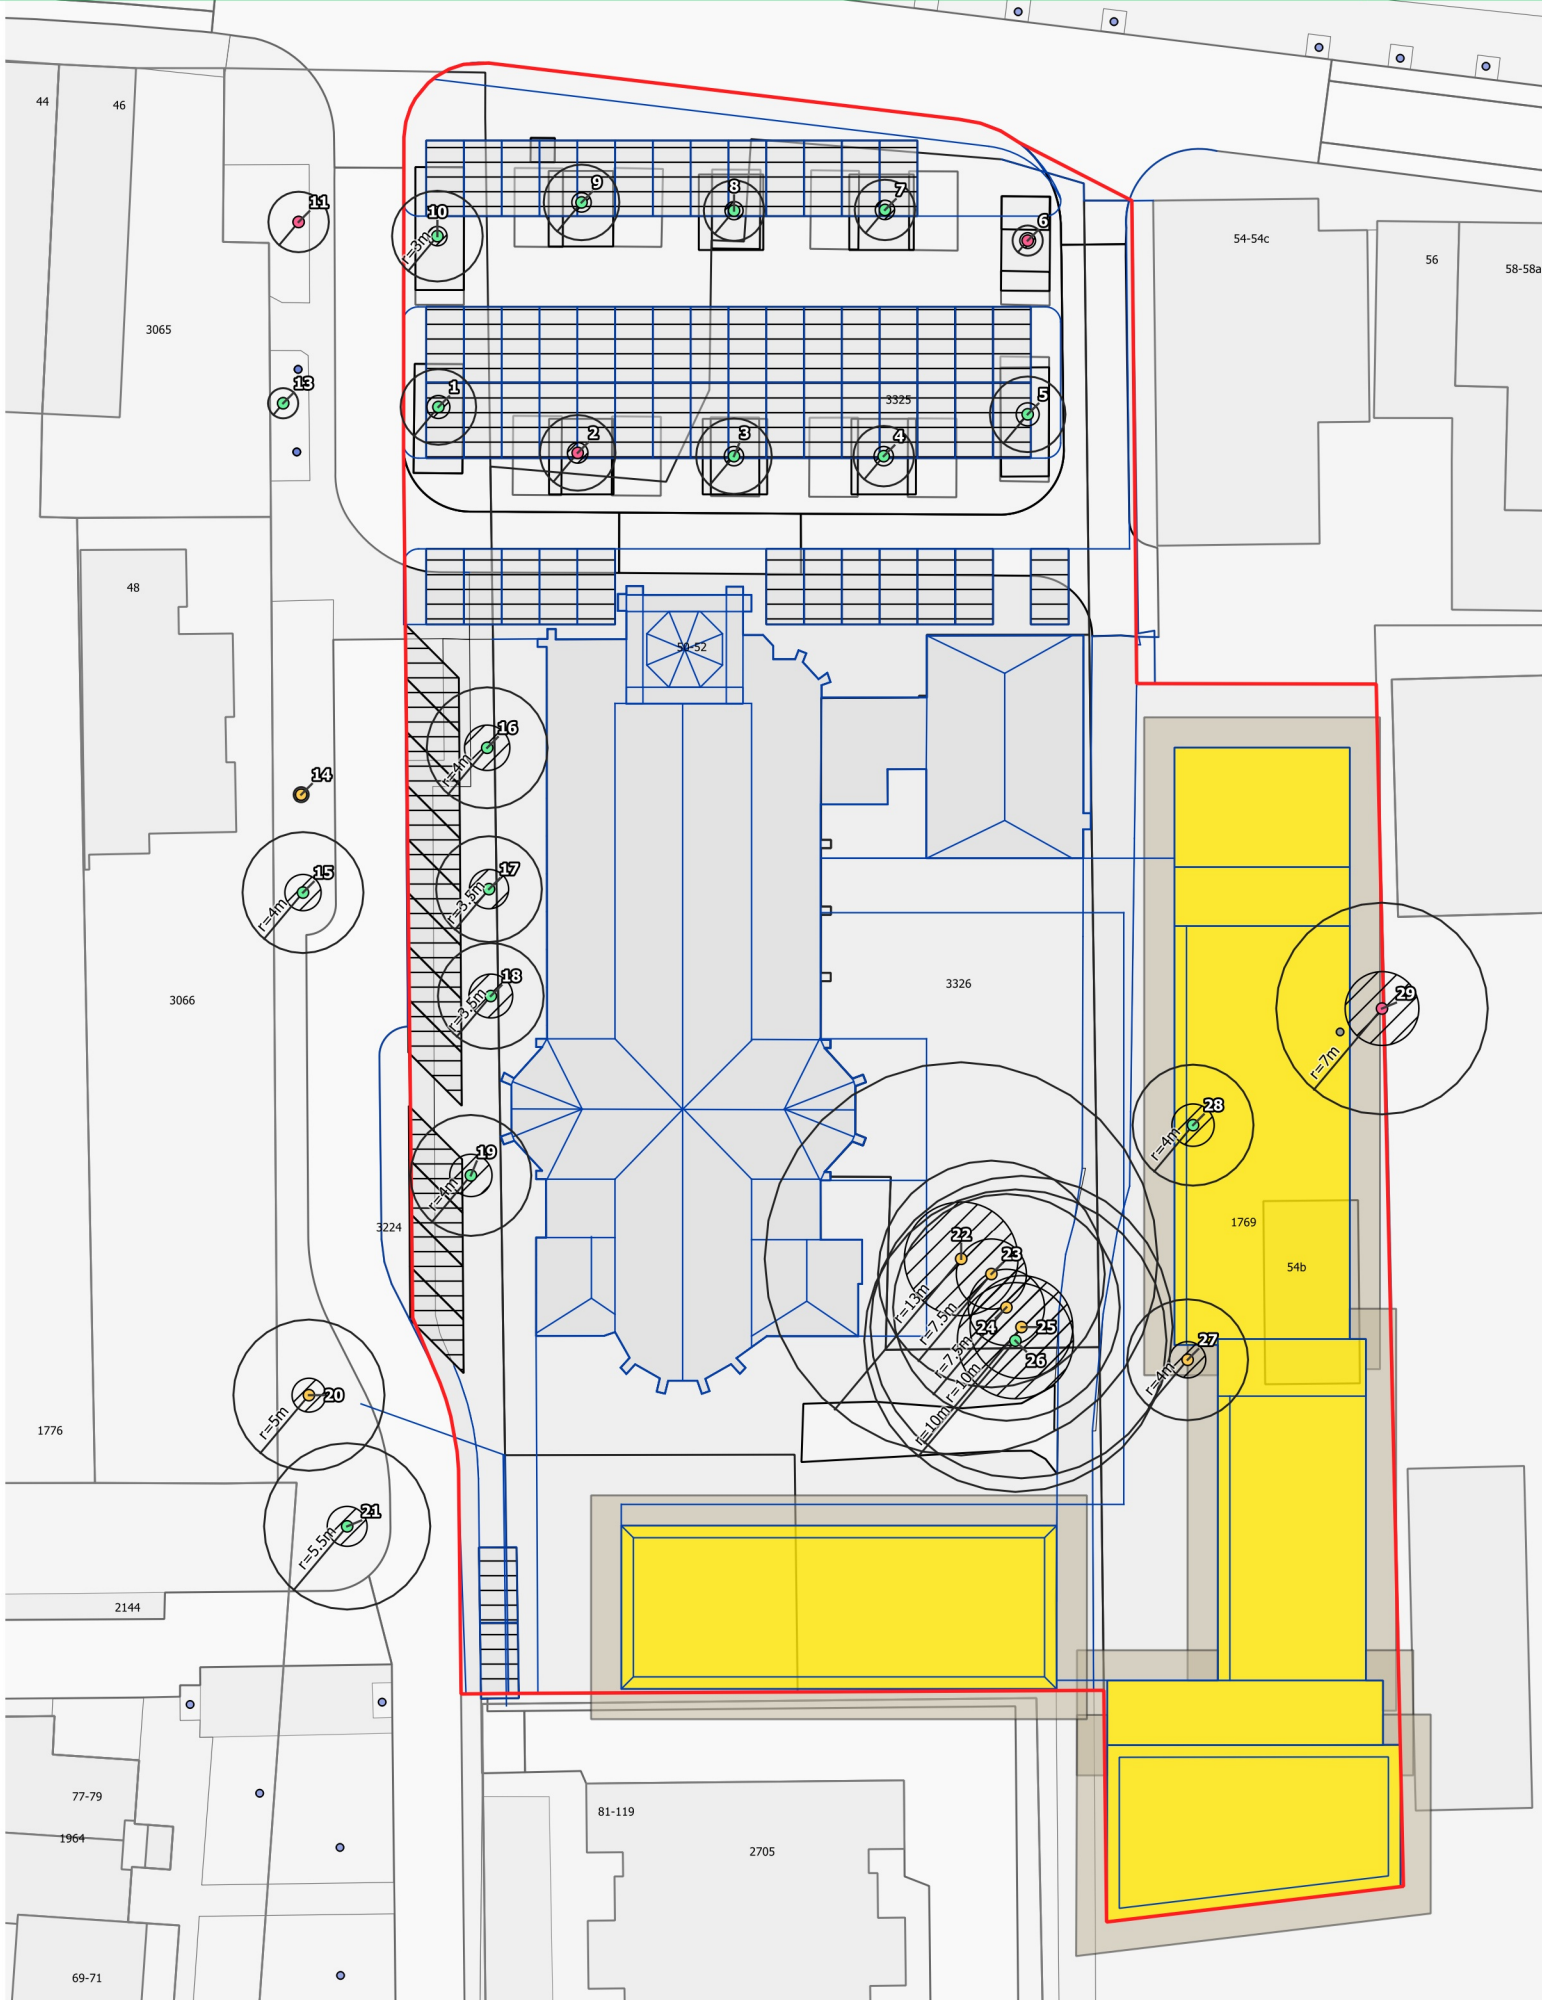
OVERZICHTSKAART: BOOMSOORT X CONDITIE

Van de 28 bomen hebben 5 bomen een onvoldoende boomkwaliteit, dit betreft bomen met boomtechnische gebreken in combinatie met een verminderde conditie. Bij boom 25 is sprake van een plakoksel die verankering behoeft. Boom 6 heeft een slechte boomkwaliteit, naast afstervende kroondelen is zonnebrand vastgesteld op de stam. Voor boom 29 geldt dat er sprake is van onvoldoende boomkwaliteit door de hoge leeftijd voor de soort (circa 60jaar), de verminderde blad/knopbezetting en de aanwezigheid van saprophyten zwammen op de ingezonken stamvoet. Dit kan duiden op verborgen gebreken, in dit kader wordt geadviseerd een nader technisch onderzoek (voorts NTO) uit te voeren.

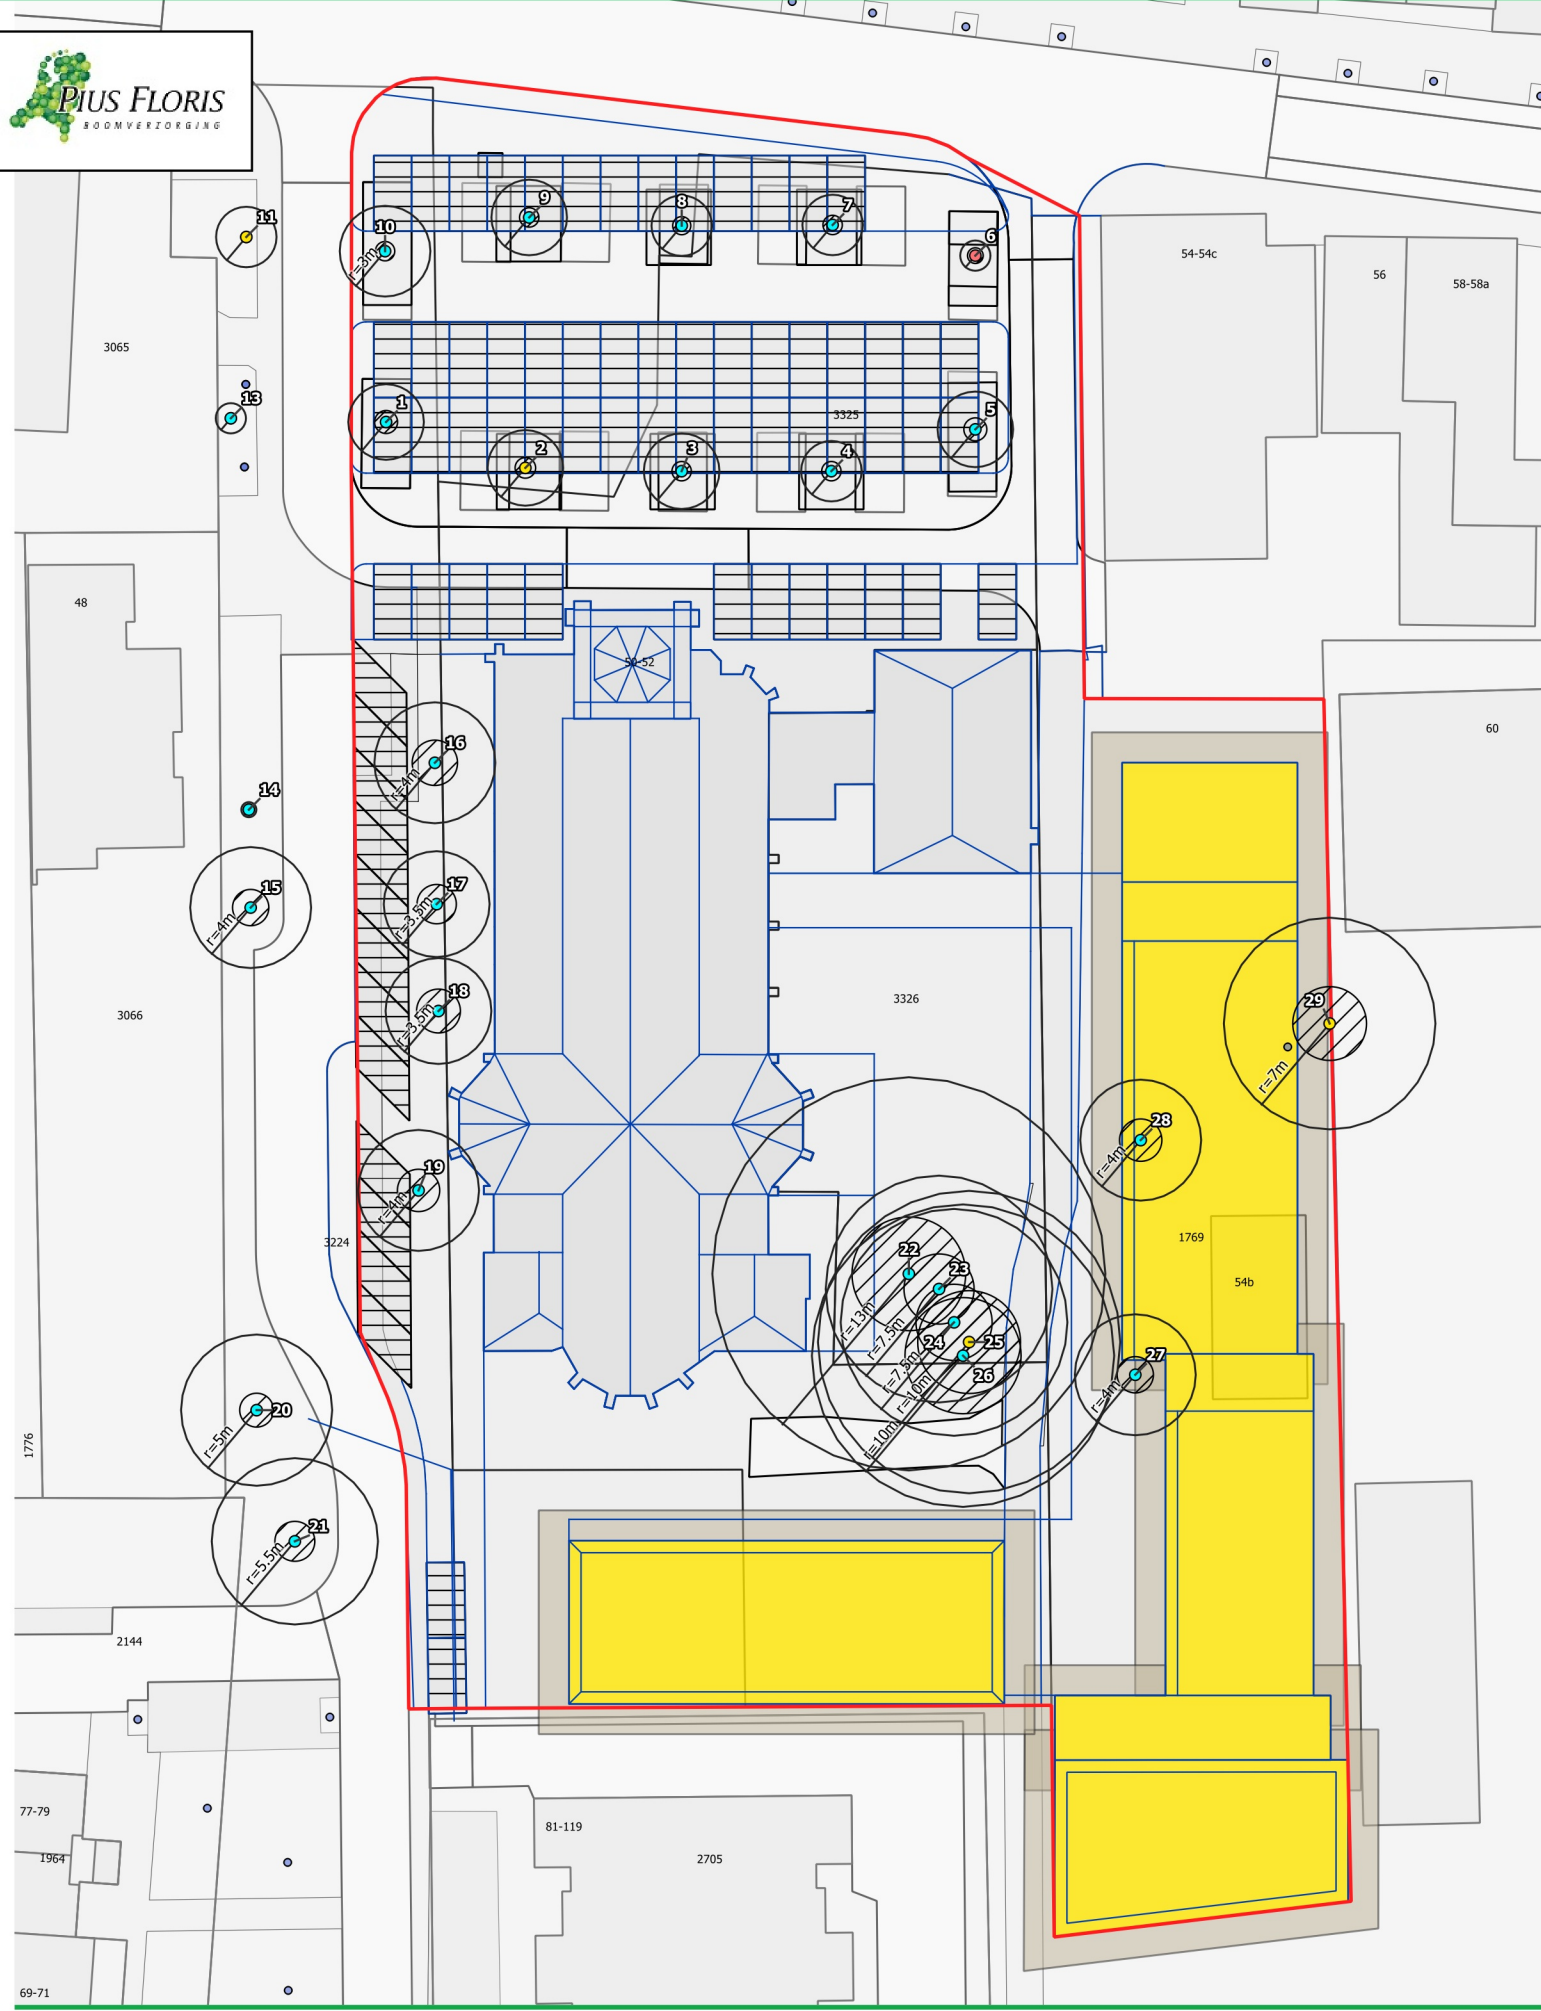
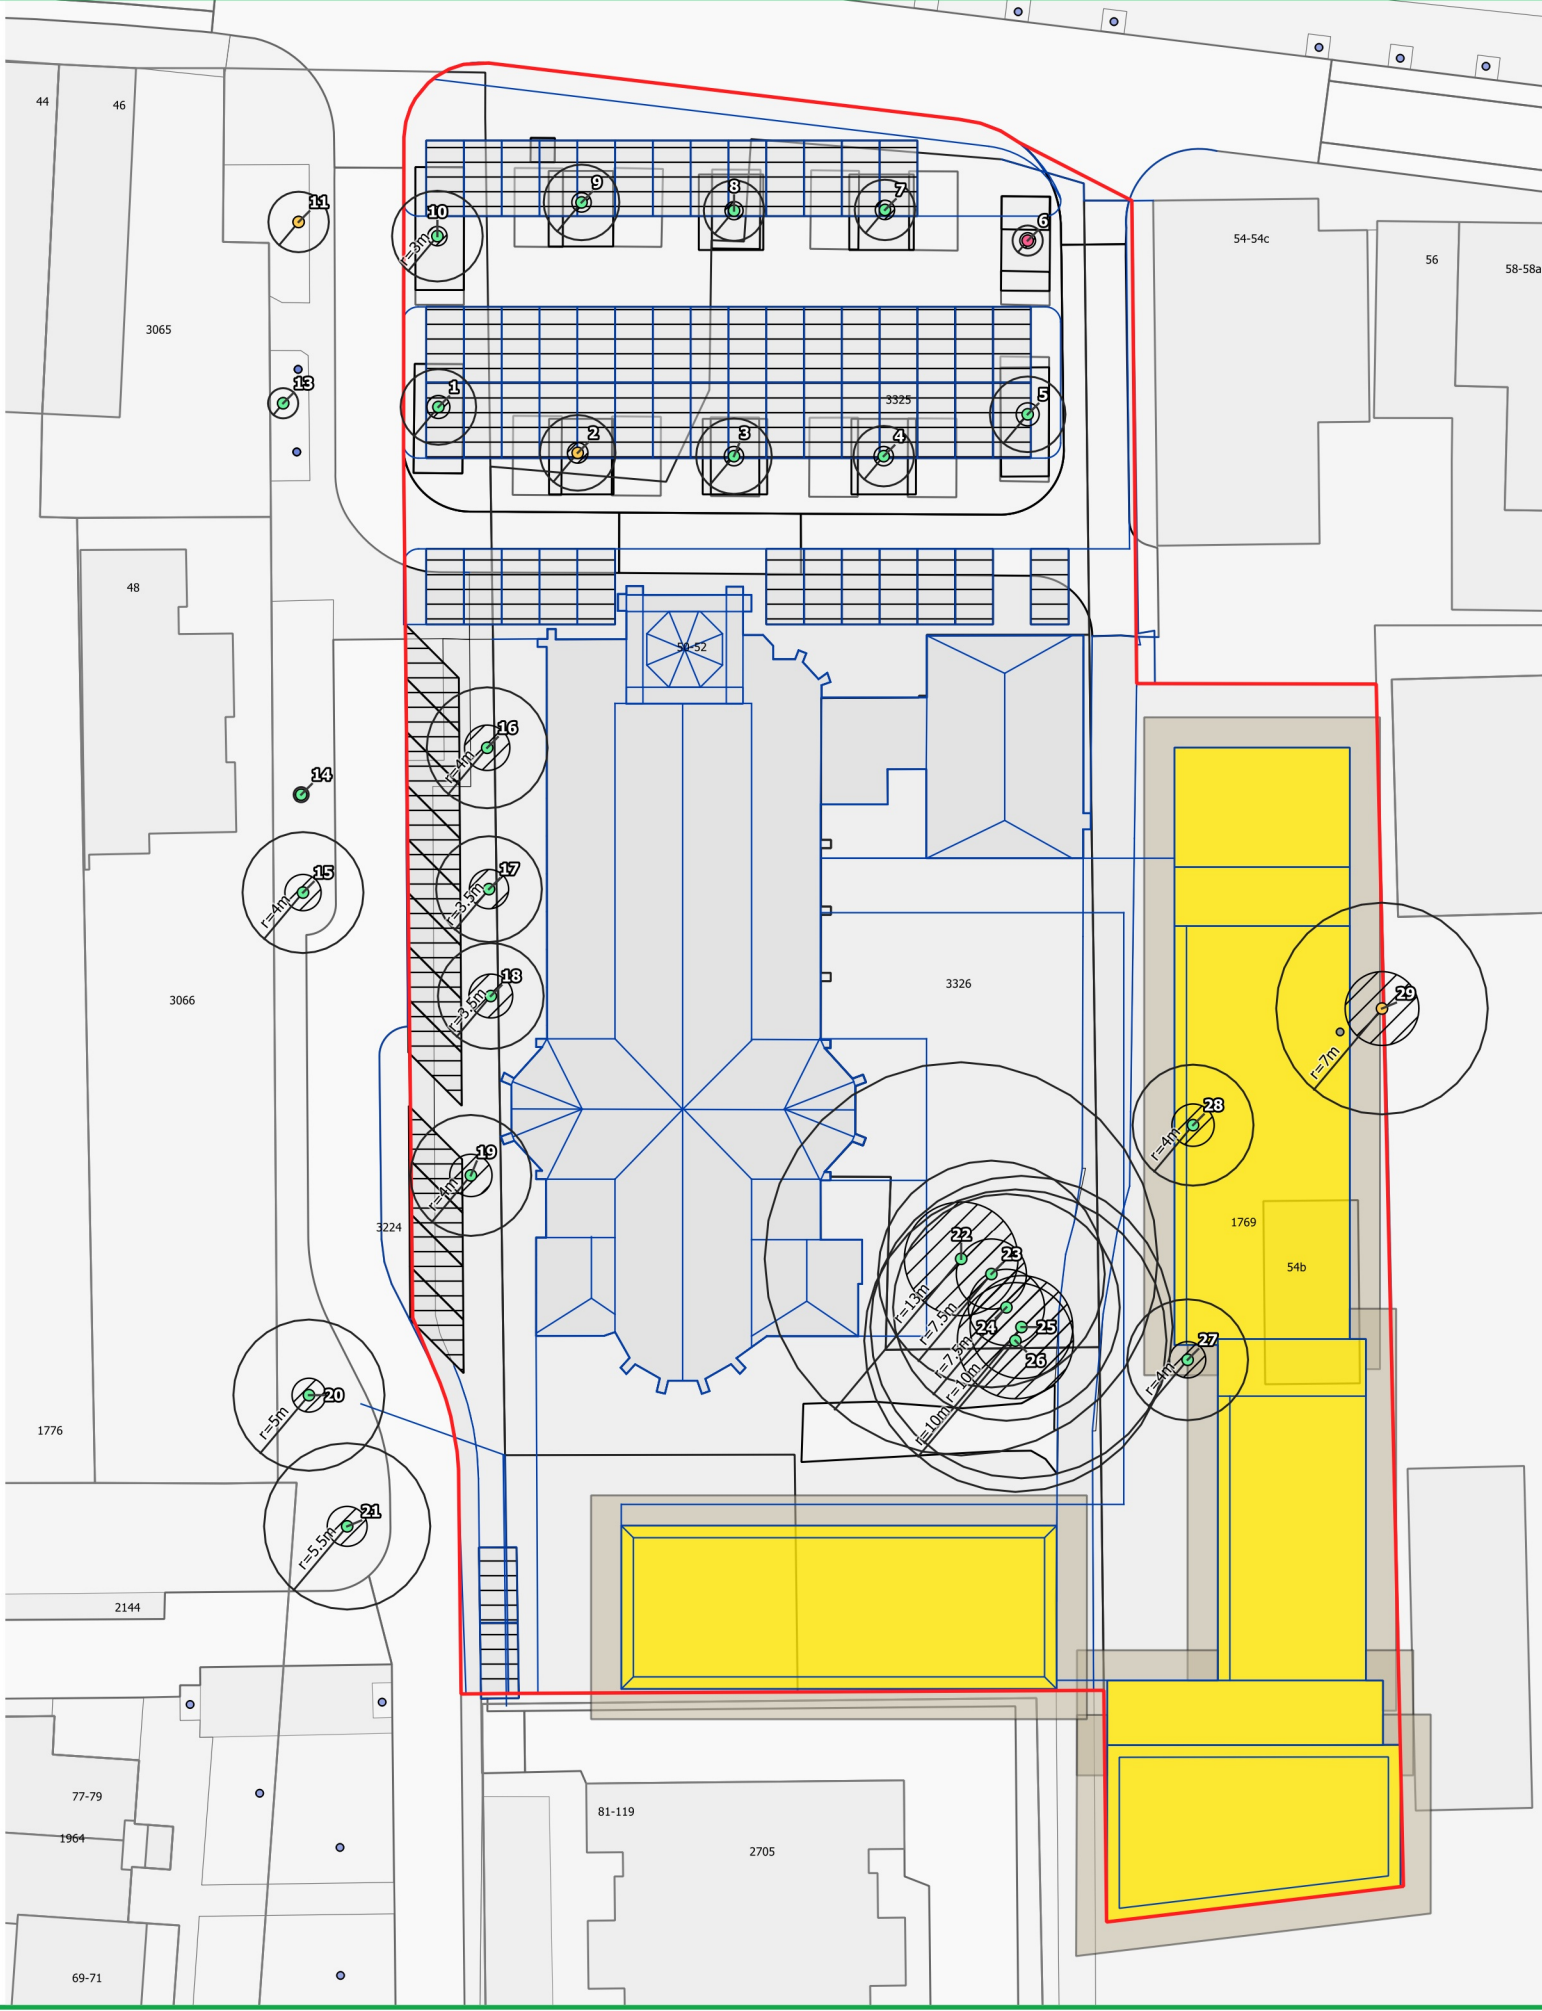
OVERZICHTSKAART: TOEKOMSTVERWACHTING X BOOMKWALITEIT

De toekomstverwachting van de bomen op het perceel is over het algemeen hoog. 24 van de 28 bomen hebben een toekomstverwachting van >15 jaar. Van de 24 bomen hebben 3 bomen een verminderde toekomstverwachting van 10-15 jaar. Dit betreft bomen 2,11 en 29. Voor boom 29 geldt dat als resultaat van een NTO de toekomstverwachting in negatieve zin bijgesteld kan worden. Boom 6 heeft een sterk verminderde toekomstverwachting van 5-10 deze boom een sterk verminderde conditie hebben en structurele boomtechnische gebreken.

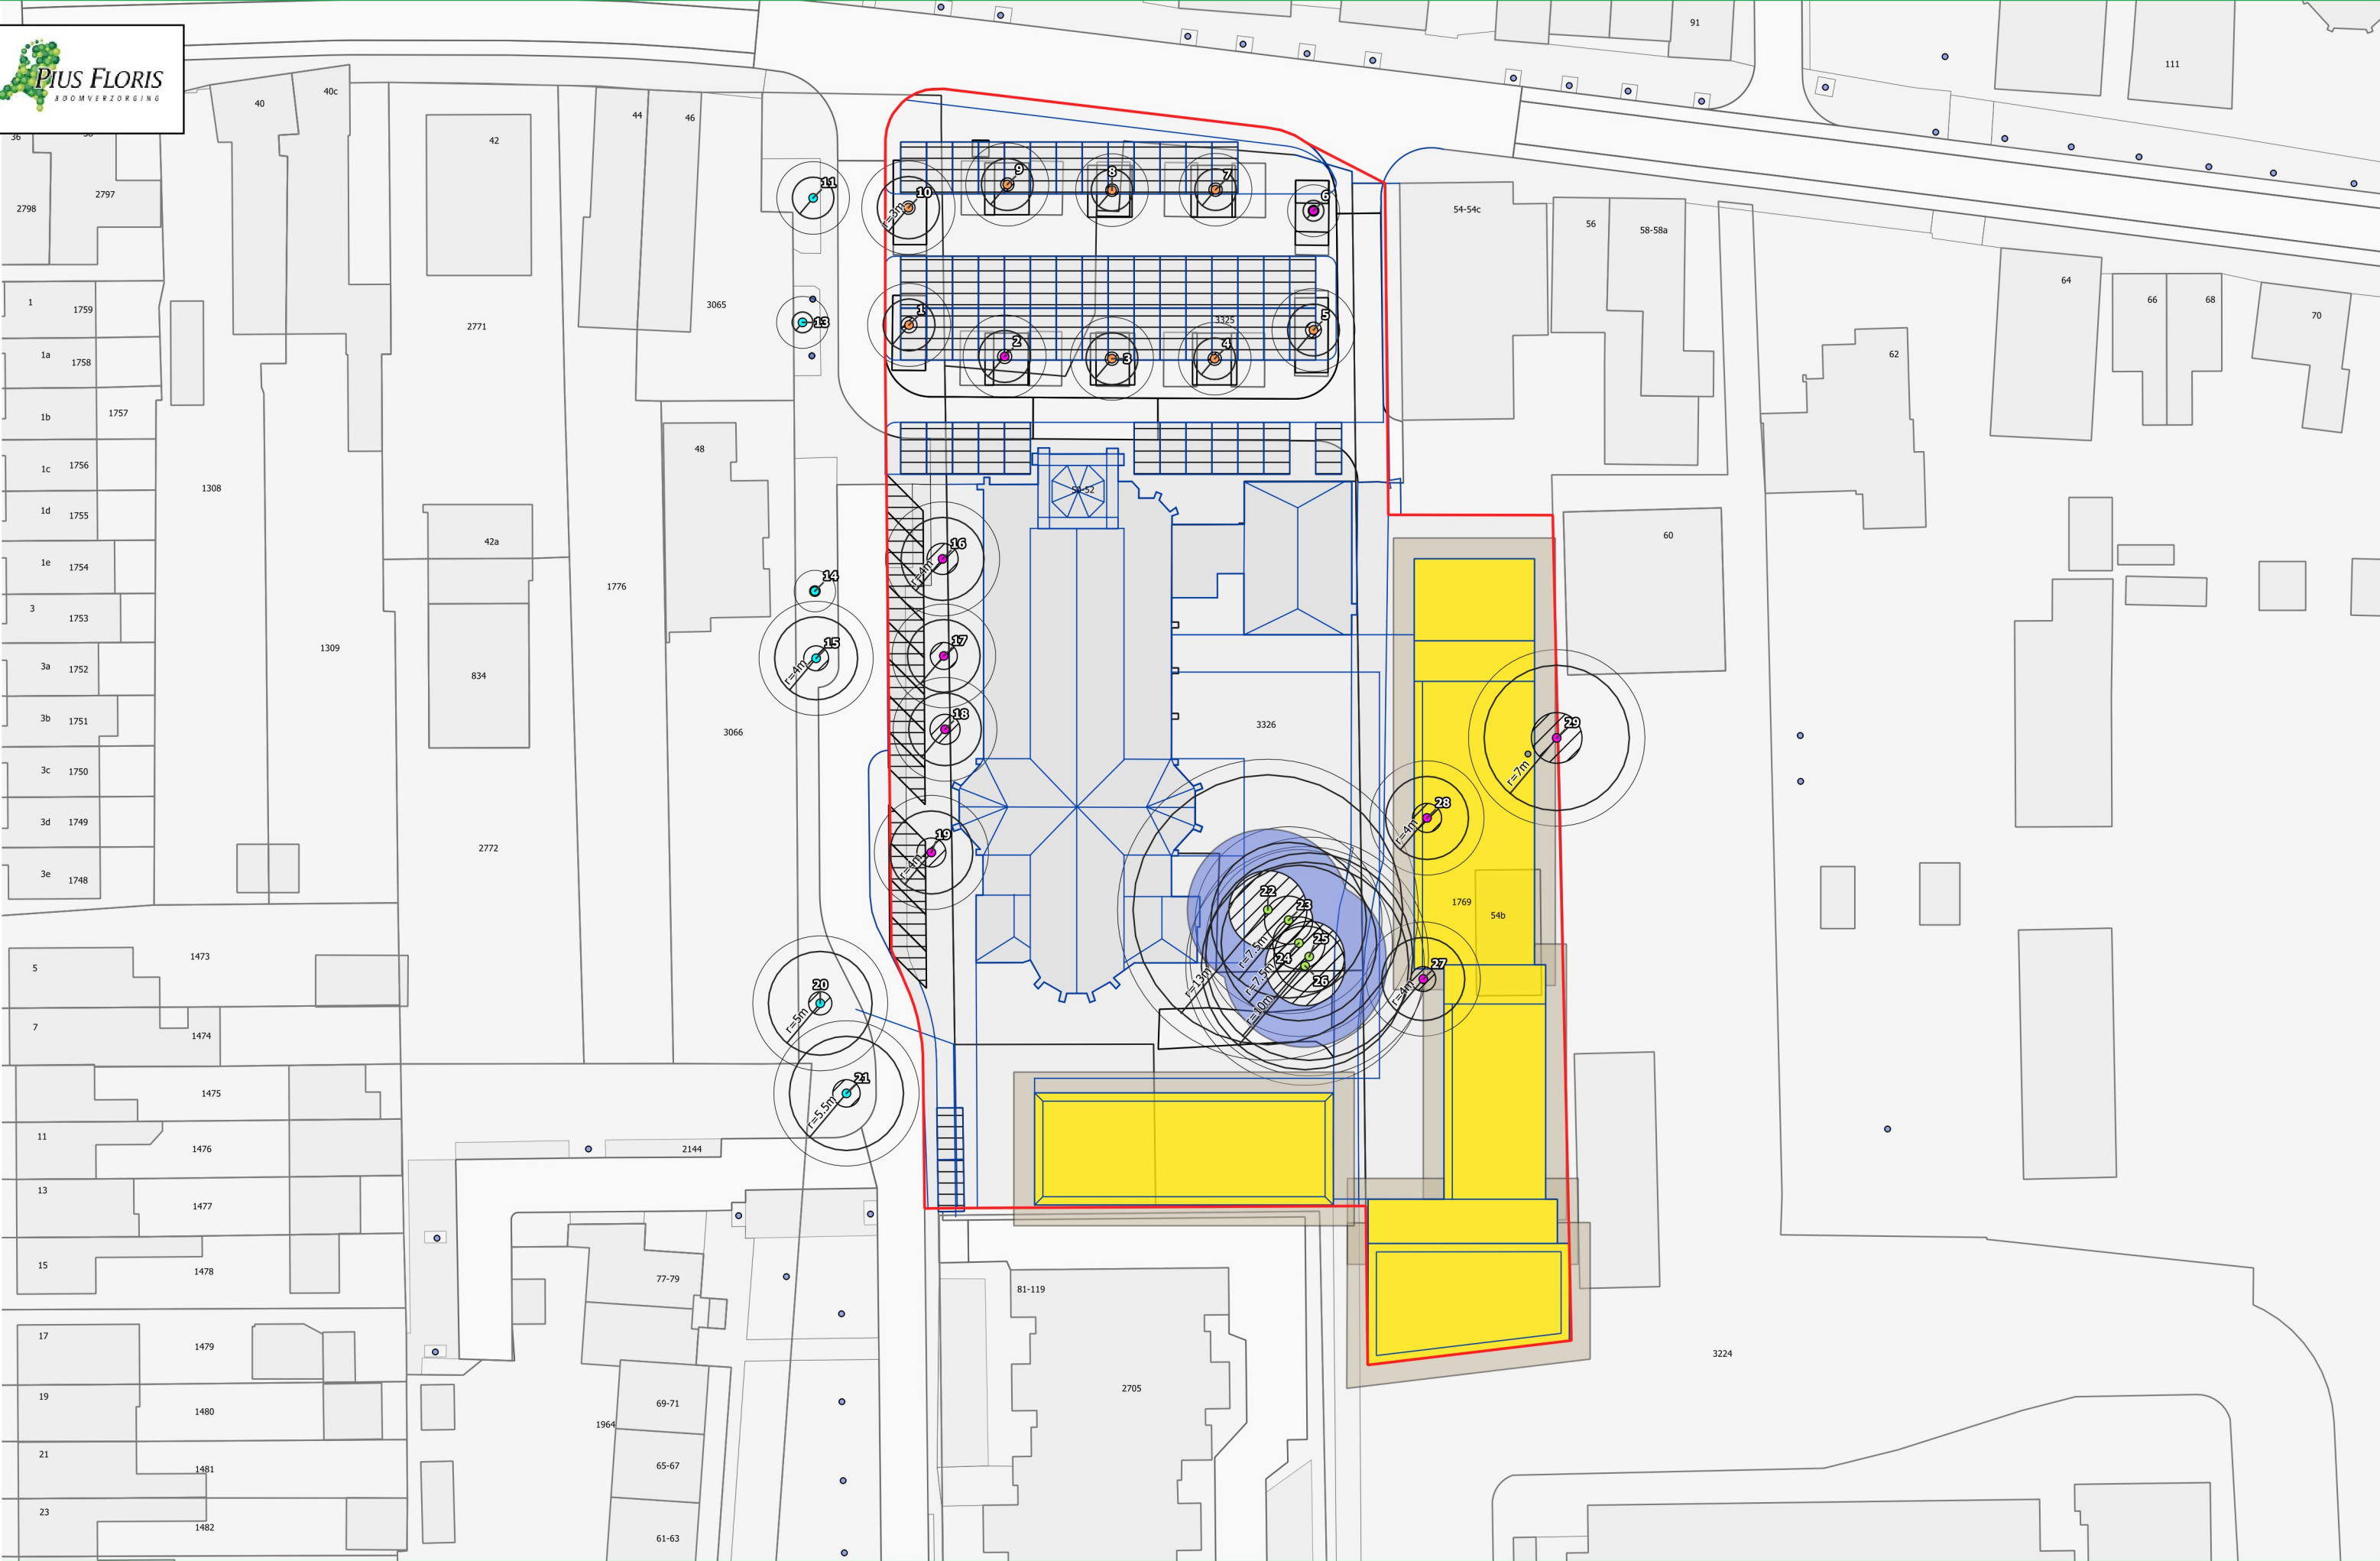
### OVERZICHTSKAART: PROJECT TEKENING

Bij bomen 16 t/m 19 zijn naast de bovengrondse knelpunten ook ondergrondse knelpunten te verwachten. De haagbeuken wortelen zeer oppervlakkig bovendien worden de parkeerplaatsen gerealiseerd op de locatie met de meeste groeiplaats ruimte. In dit kader zijn belemmerende invloeden te verwachten op de duurzame handhaving van de bomen door het ontstaan van wortelschade bij de aanleg van de parkeerplaatsen. Voor boom 19 zijn fatale belemmeringen te verwachten bij de realisatie van de parkeerplaatsen.

Op 3 bomen wordt ruimtelijk beslag gelegd, dit betreft bomen 27, 29 en 29. In dit kader is duurzame handhaving niet mogelijk. Voor bomen 16 t/m 19 geldt dat duurzame handhaving niet mogelijk is door de combinatie van omvangrijke kroonverlies en wortelschade die ontstaat bij realisatie van de parkeerplaatsen. Door de oppervlakkige beworteling is verplanting van deze bomen geen mogelijkheid. De bomen zijn alleen te handhaven bij aanpassing van het ontwerp, hierbij kan de realisatie van 9 parkeerplaatsen niet worden uitgevoerd onder de boomkronen van bomen 16 t/m 19. Op bomen 1 t/m 10 wordt eveneens ruimtelijk beslag gelegd, deze bomen zijn te handhaven doordat duurzame verplanting potentieel mogelijk is. Wanneer voor de mogelijkheid van verplanting wordt gekozen dient een volledig verplantingsonderzoek en taxatie (conform de

NVTB-methode) van de te verplanten bomen worden uitgevoerd. Dit geldt niet voor bomen 2 en 6 doordat hier sprake is van een verminderde conditie en boomtechnische gebreken.
