## **Rapport**

**Boom Effect Analyse**

**Sint-Clemenskerk, Waalwijk**

| Kenmerk | : 03P2003065 |

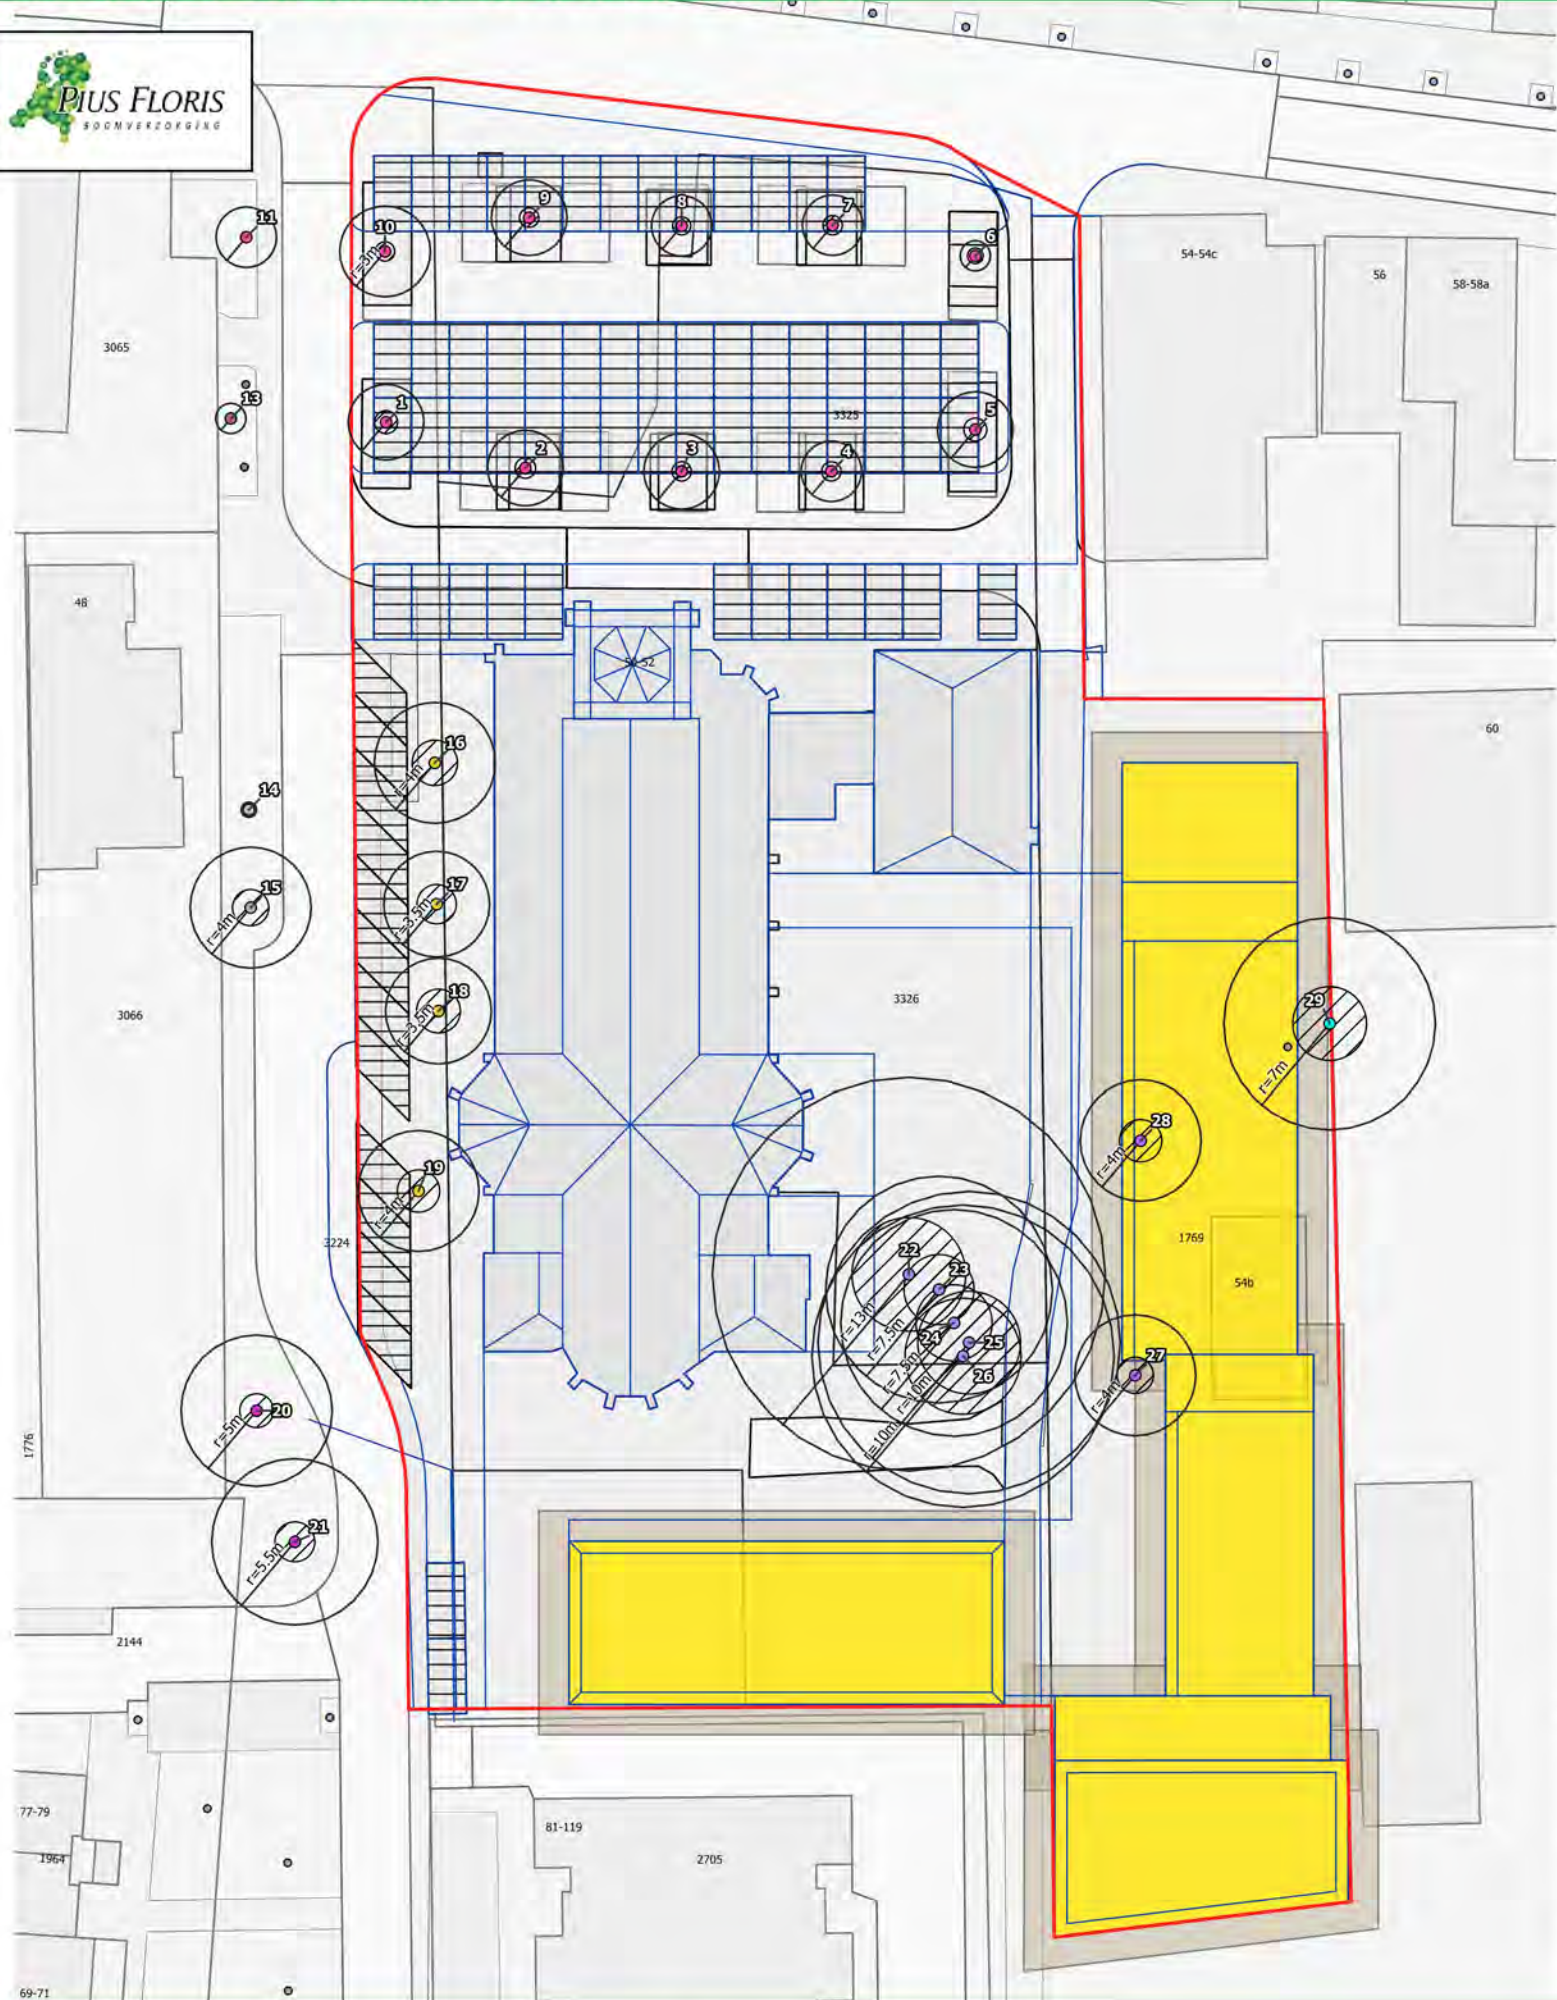
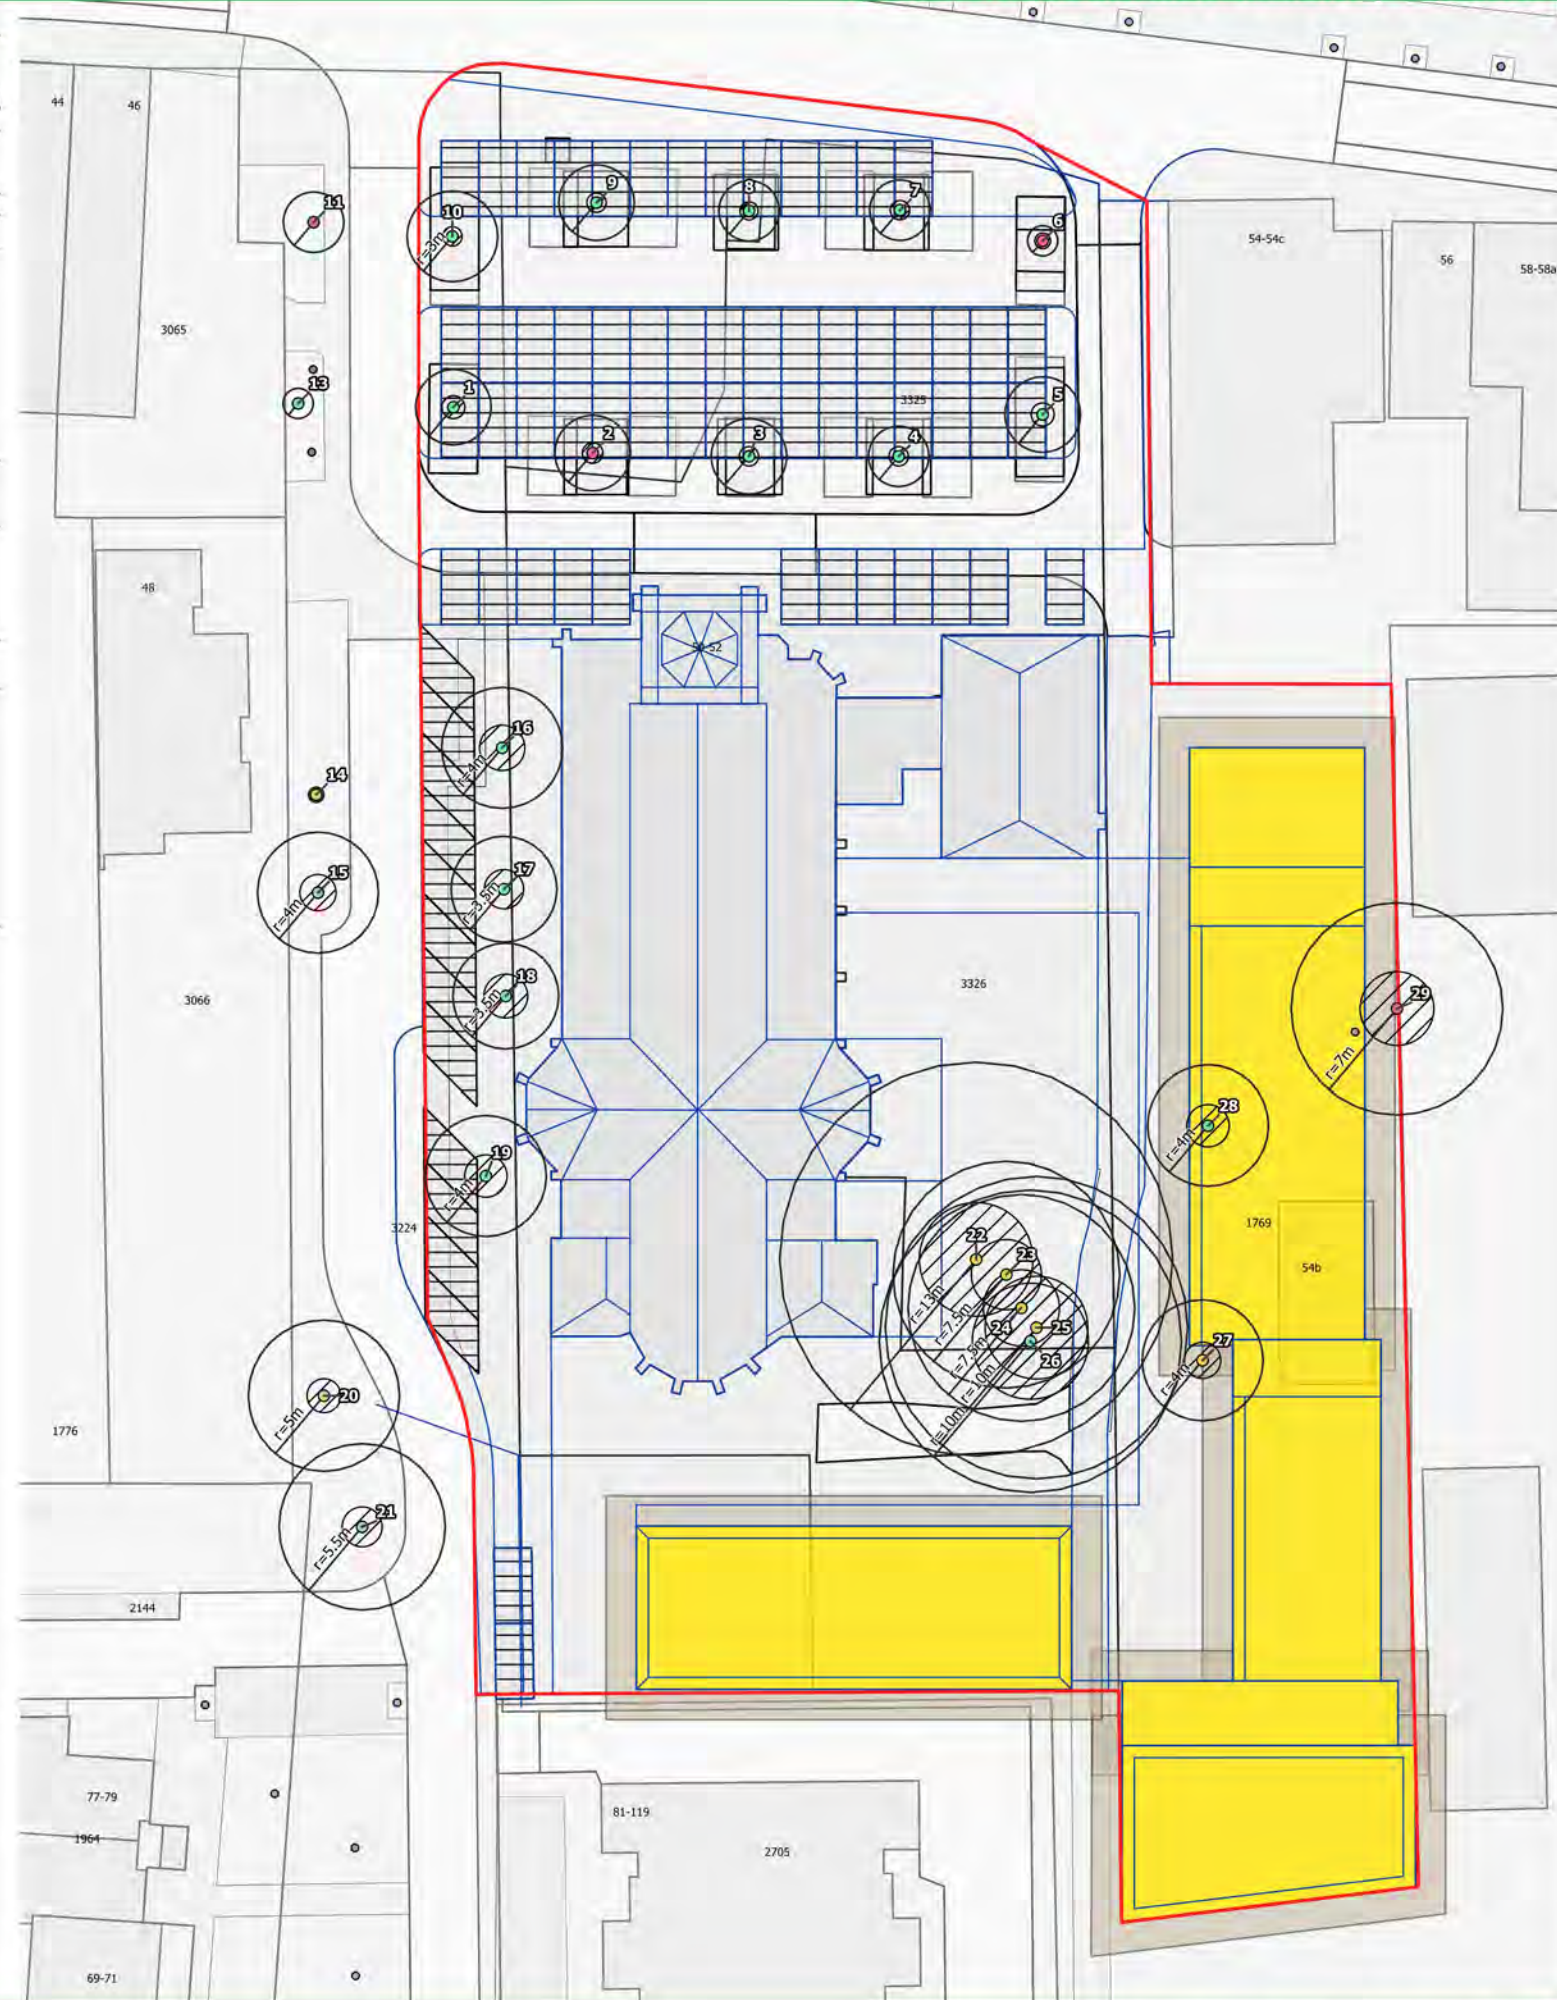
OVERZICHTSKAART: BOOMSOORT X CONDITIE

Van de 28 bomen hebben 5 bomen een onvoldoende boomkwaliteit, dit betreft bomen met boomtechnische gebreken in combinatie met een verminderde conditie. Bij boom 25 is sprake van een plakoksel die verankering behoeft. Boom 6 heeft een slechte boomkwaliteit, naast afstervende kroondelen is zonnebrand vastgesteld op de stam. Voor boom 29 geldt dat er sprake is van onvoldoende boomkwaliteit door de hoge leeftijd voor de soort (circa 60jaar), de verminderde blad/knopbezetting en de aanwezigheid van saprophyten zwammen op de ingezonken stamvoet. Dit kan duiden op verborgen gebreken, in dit kader wordt geadviseerd een nader technisch onderzoek (voorts NTO) uit te voeren.

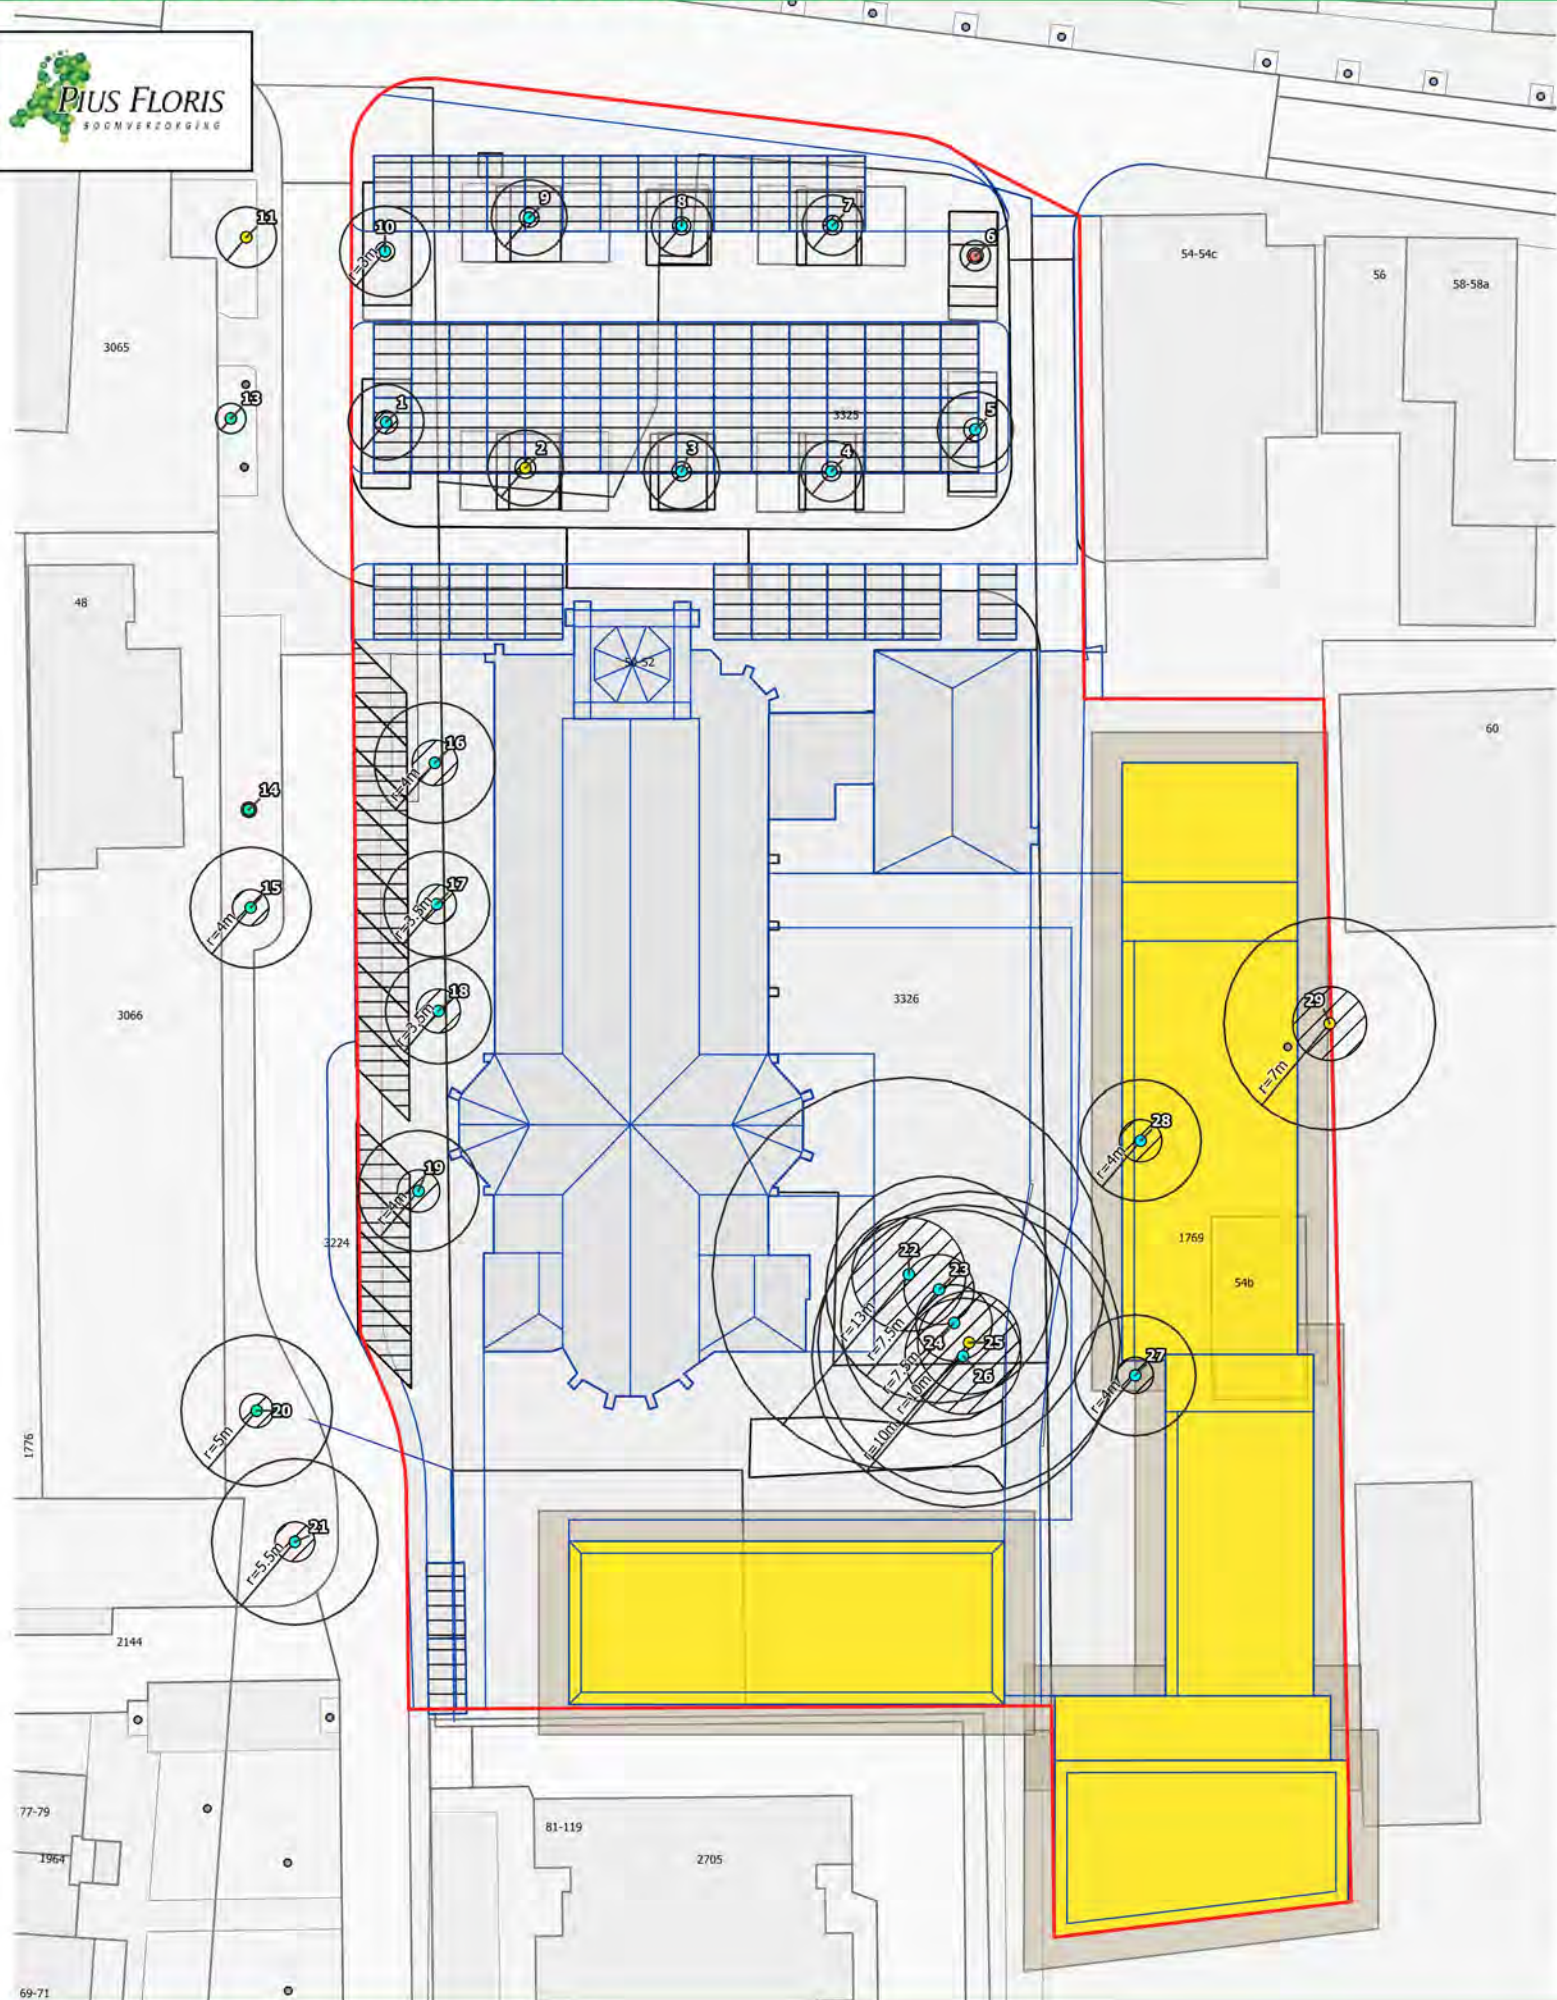
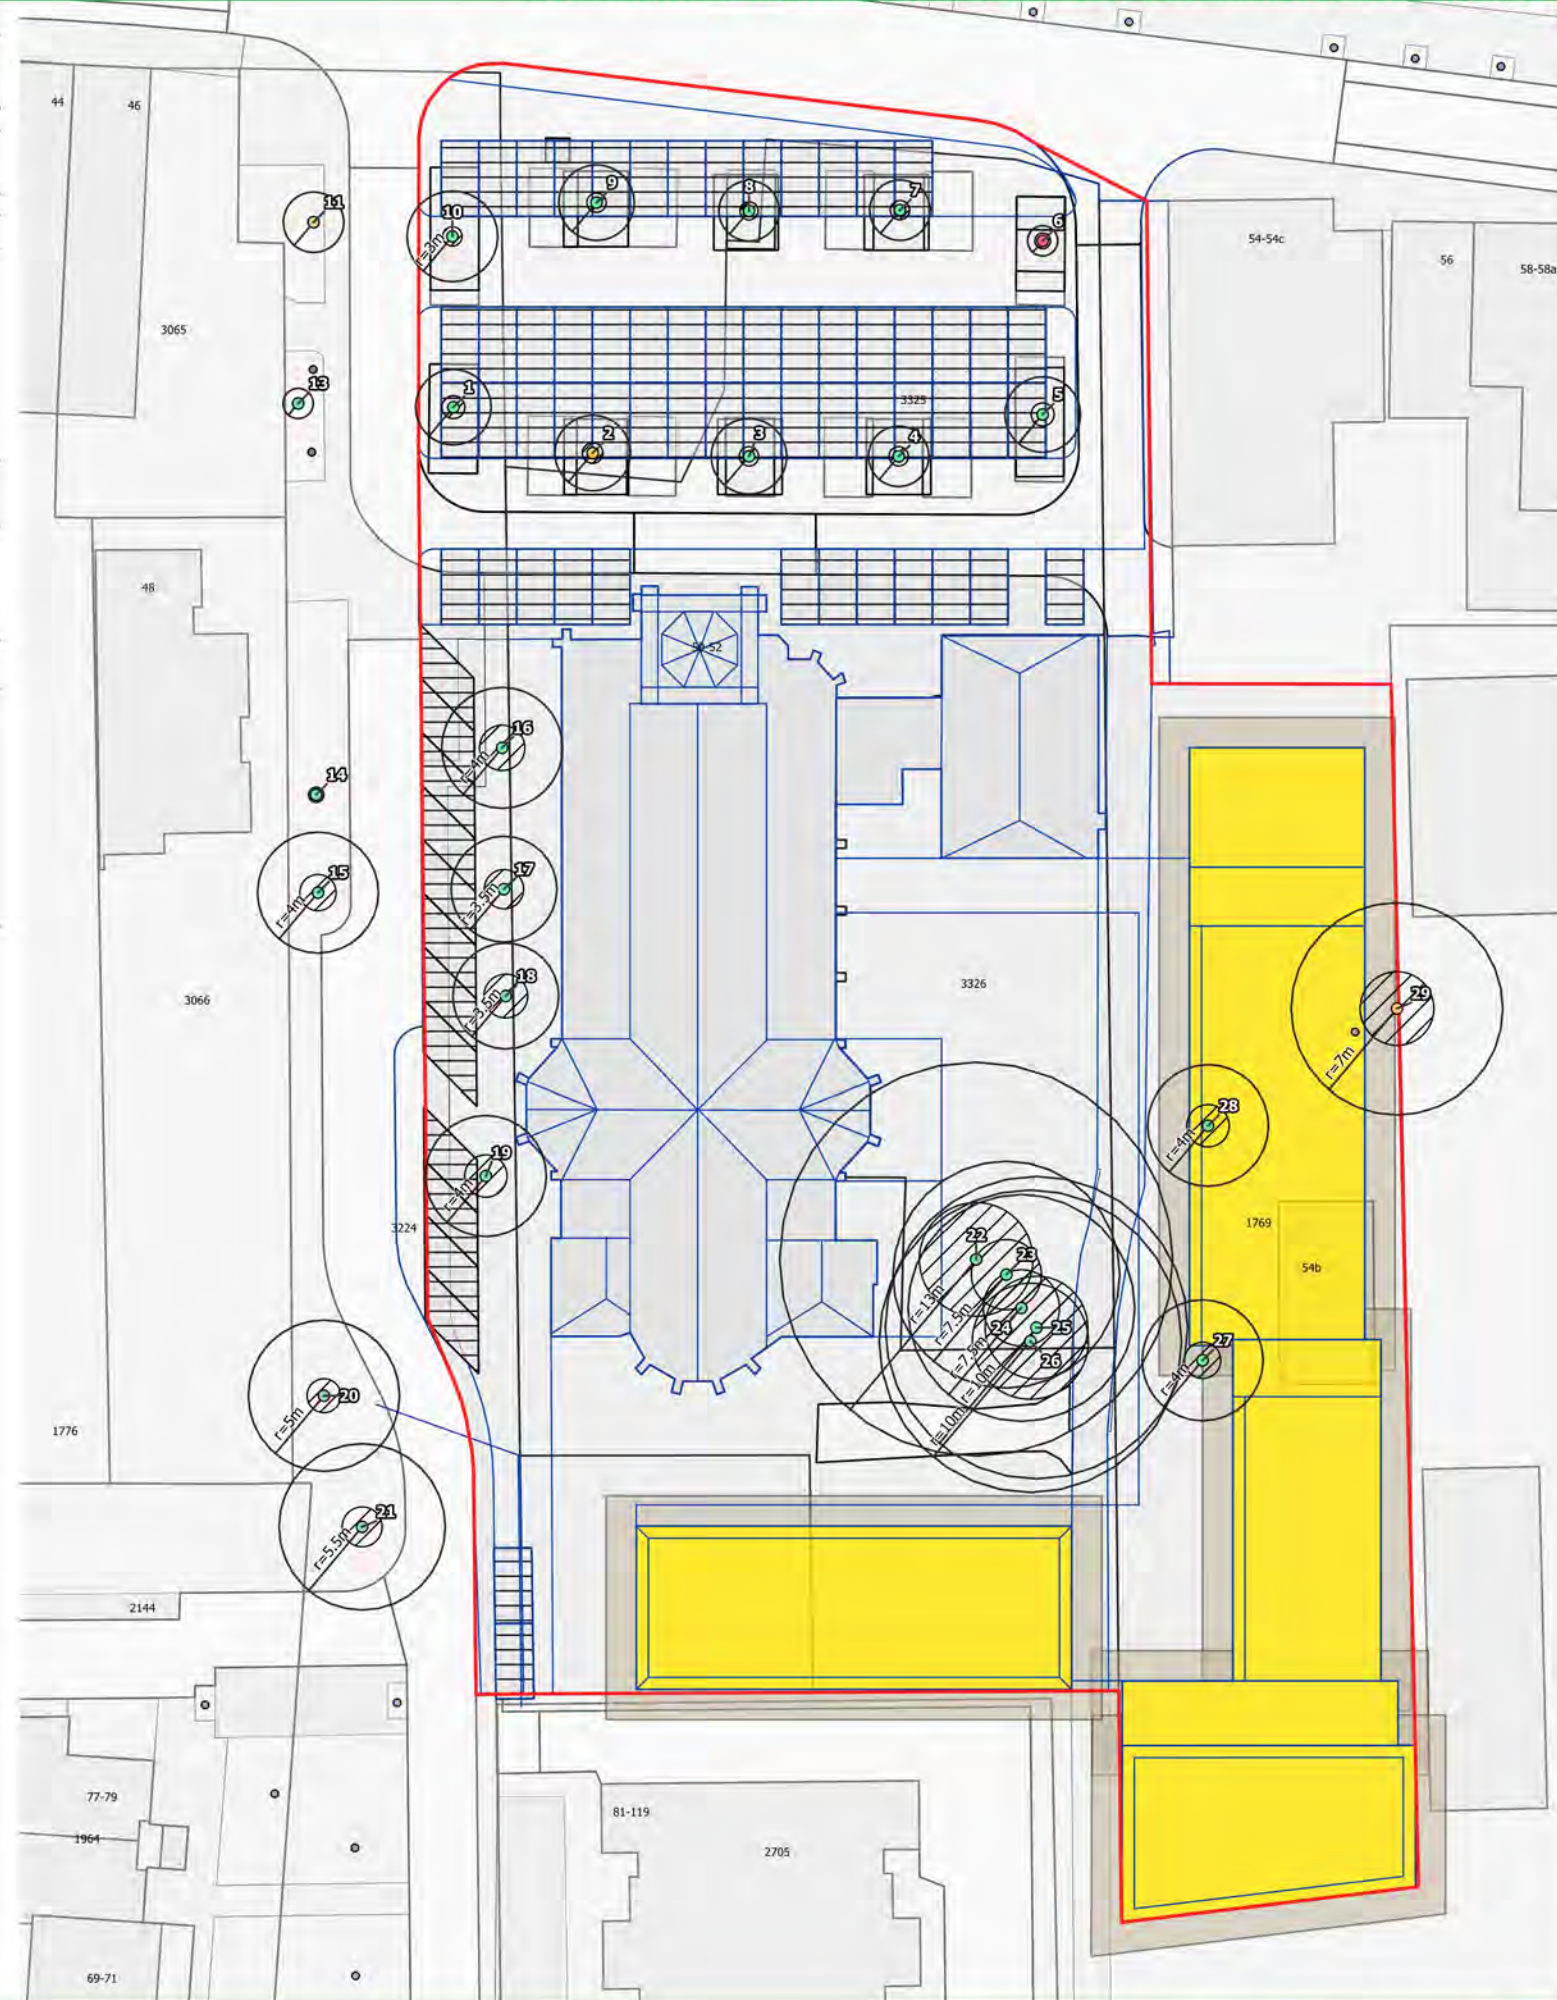
OVERZICHTSKAART: TOEKOMSTVERWACHTING X BOOMKWALITEIT

De toekomstverwachting van de bomen op het perceel is over het algemeen hoog. 24 van de 28 bomen hebben een toekomstverwachting van >15 jaar. Van de 24 bomen hebben 3 bomen een verminderde toekomstverwachting van 10-15 jaar. Dit betreft bomen 2,11 en 29. Voor boom 29 geldt dat als resultaat van een NTO de toekomstverwachting in negatieve zin bijgesteld kan worden. Boom 6 heeft een sterk verminderde toekomstverwachting van 5-10 deze boom een sterk verminderde conditie hebben en structurele boomtechnische gebreken.
