# RAPPORTAGE

## Bomen Effect Analyse Clemensstaete te Waalwijk

Martijn van der Spoel  
12 oktober 2022

AC-22-0351

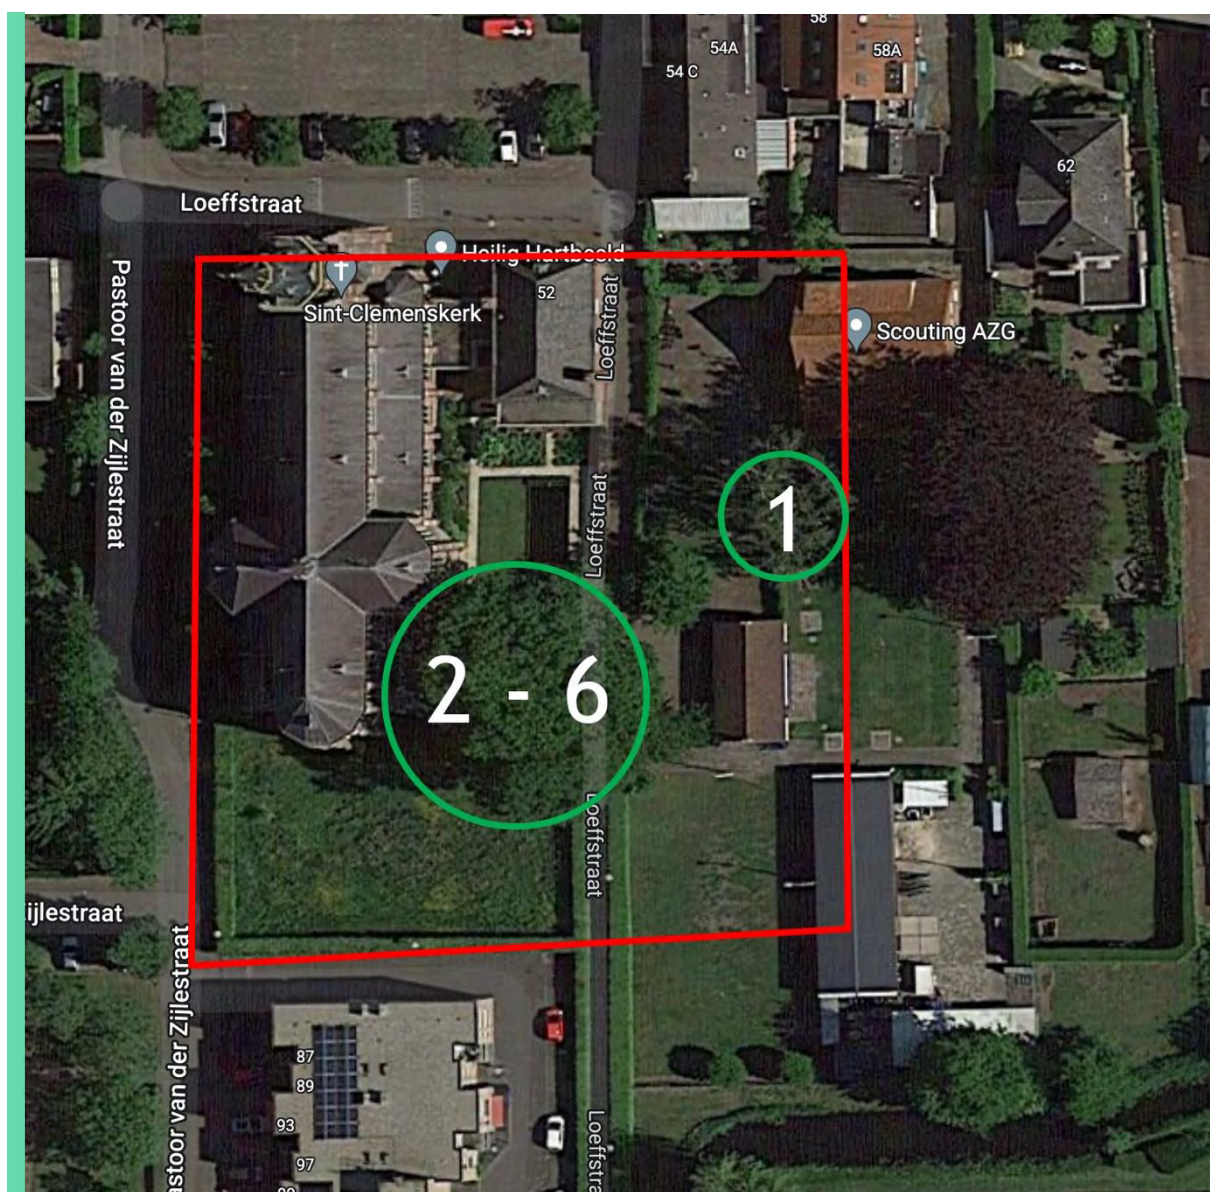
Afbeelding 1: het projectgebied (rood omkadert) en de onderzochte bomen

Binnen het projectgebied staan in totaal drie bomen, welke dicht genaderd zullen worden. De projectlocatie is weergegeven op de onderstaande tekening (rood omkadert) en in bijlage 1.

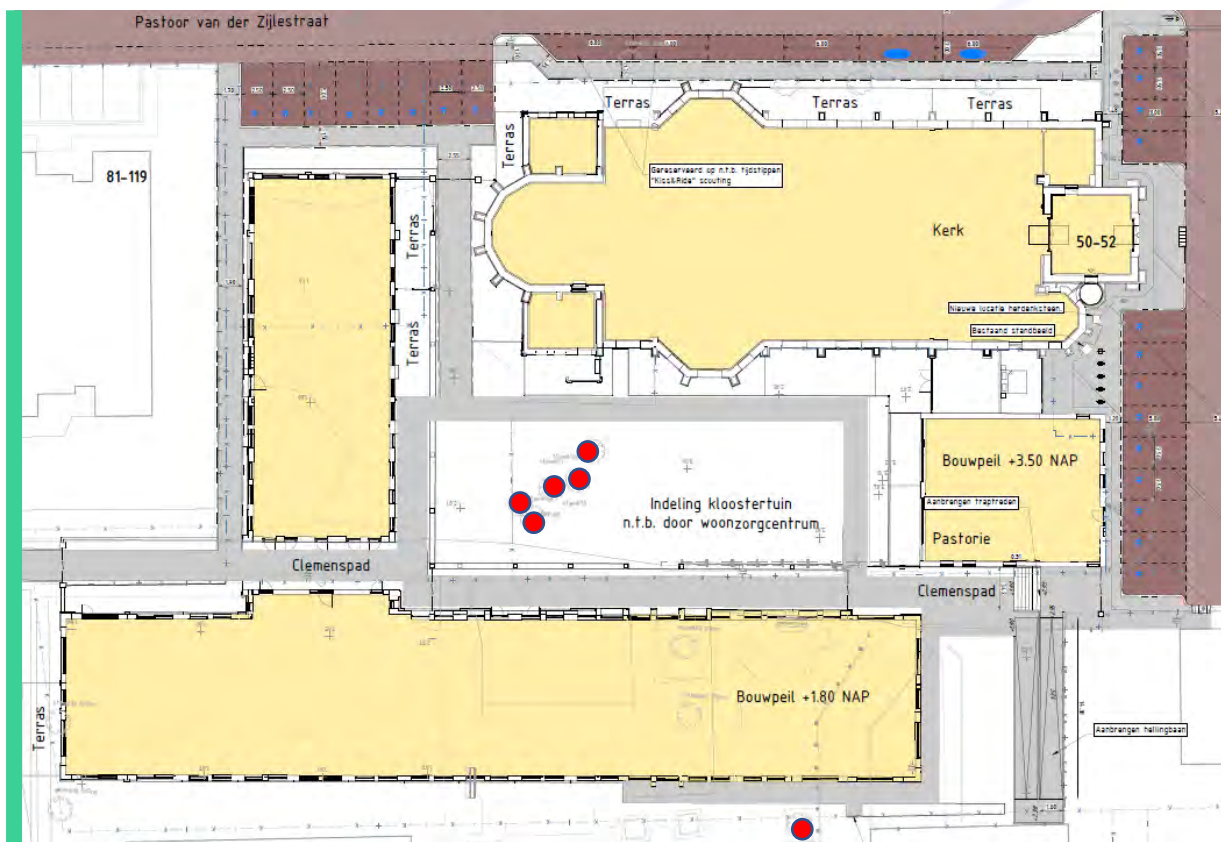
Afbeelding 2: ontwerptekening

In de tuin van de kerk, aan de oostzijde, staan vijf Amerikaanse eiken. In de huidige planvorming kunnen er, conform het huidige ontwerp, mogelijk drie stuks gehandhaafd blijven en moeten er twee verwijderd worden. Op het naastgelegen perceel van de scouting staat een berk welke dicht genaderd zal worden.
