HISTORISCH BODEMONDERZOEK

PASTOOR VAN ROESSELSTRAAT 1 T/M 31  
(ONEVEN NUMMERS)

TE HOOGERHEIDE

| <b>Datum</b> | 22 januari 2020 |

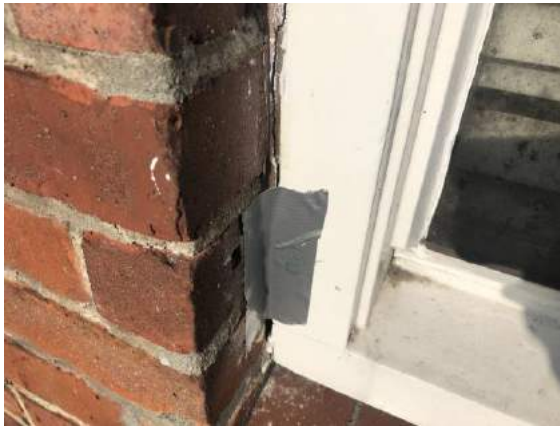
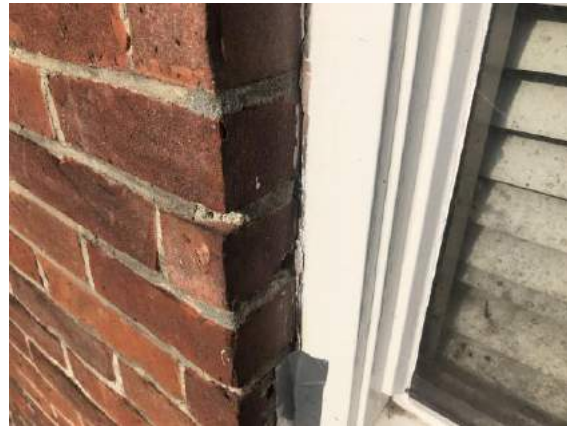
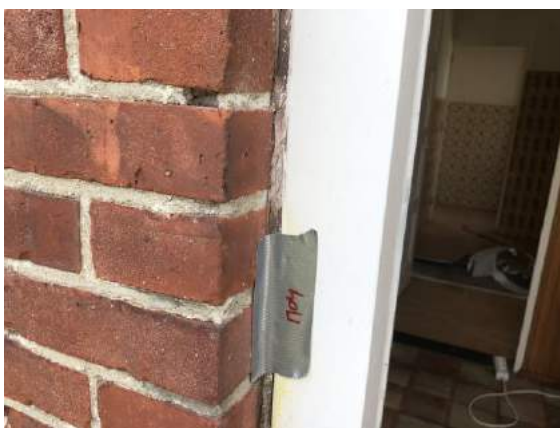
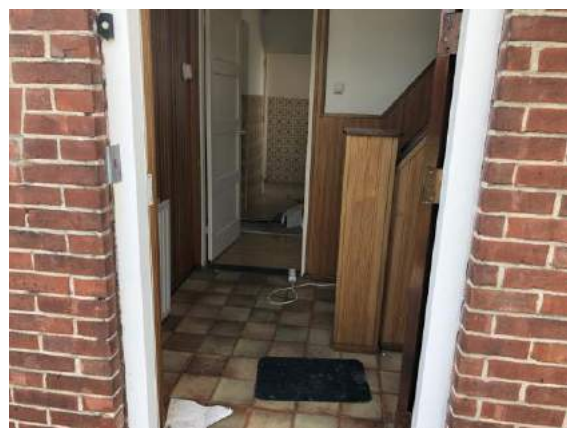
Bron 1

| <b>Opmerkingen</b> | Na analyse blijkt het bemonsterde materiaal geen asbest te bevatten. | | |

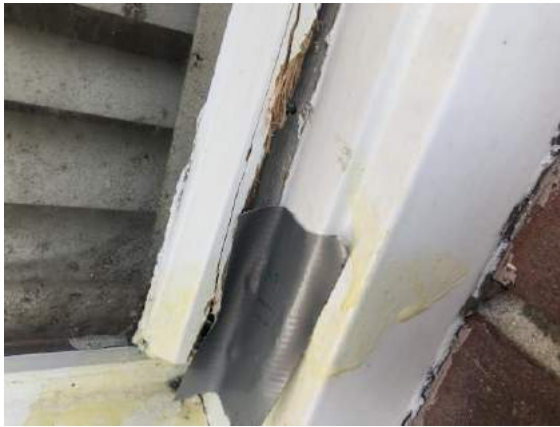
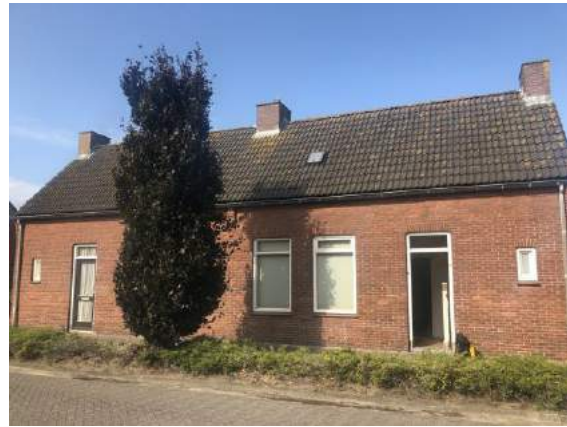
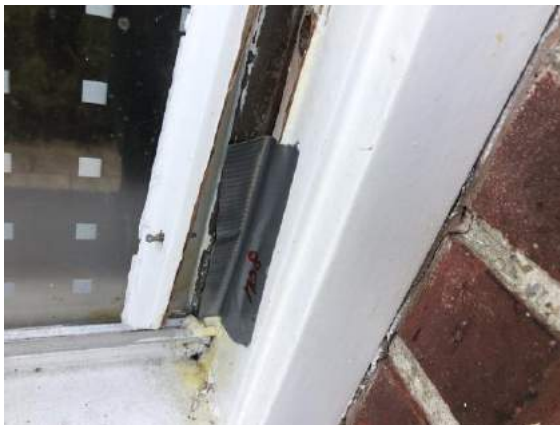
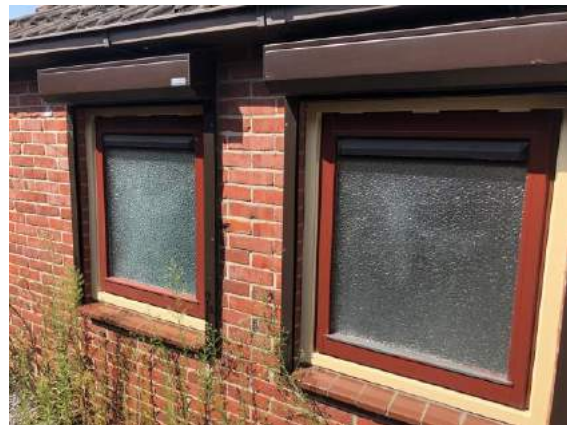
Bron 2

| <b>Opmerkingen</b> | Na analyse blijkt het bemonsterde materiaal geen asbest te bevatten. | | |

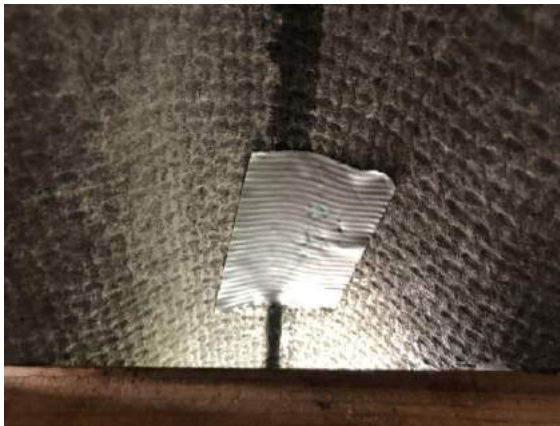
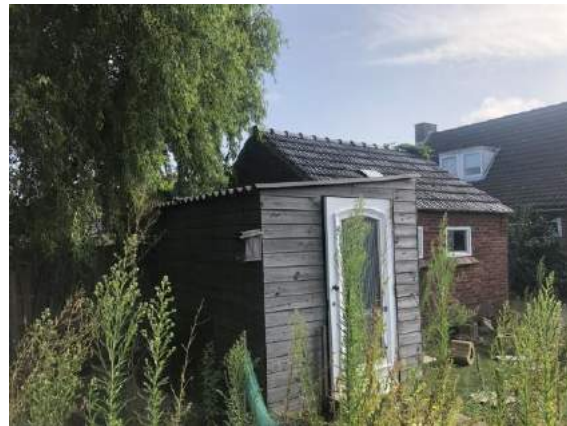
Bron 3

| <b>Opmerkingen</b> | Na analyse blijkt het bemonsterde materiaal geen asbest te bevatten. | | |

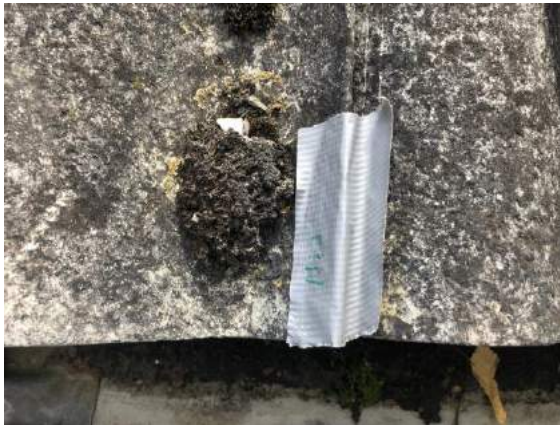
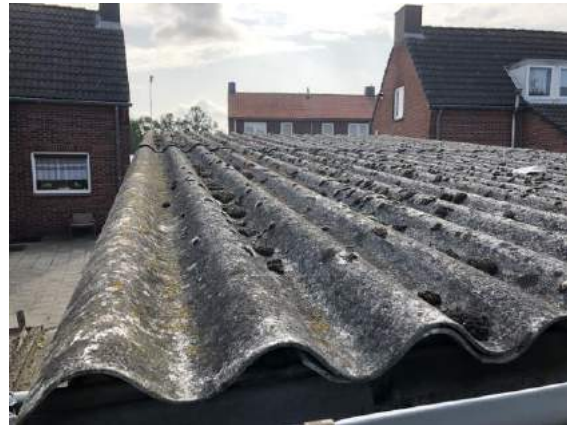
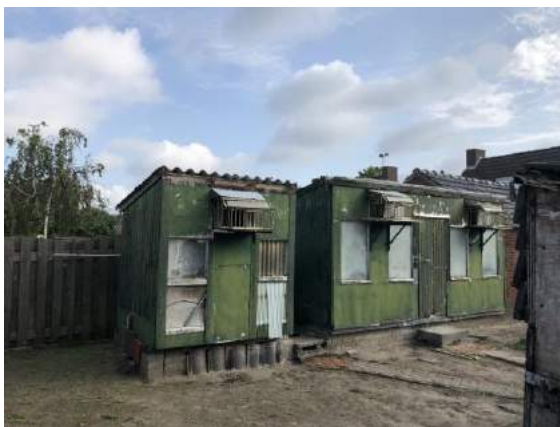
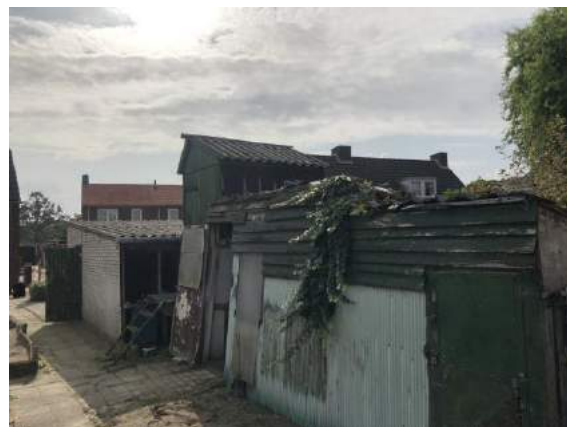
Bron 4

| <b>Risicoklasse</b> | 2A | <b>Verwijderingsmethode</b> | buitensanering |
| <b>Opmerkingen</b> | Het betreft de golfplaten inclusief de nokvorsten. | | |

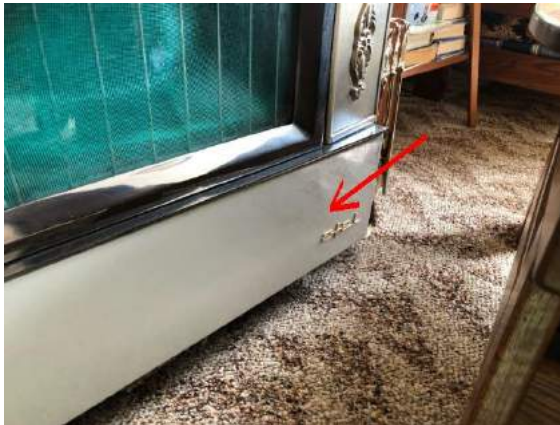
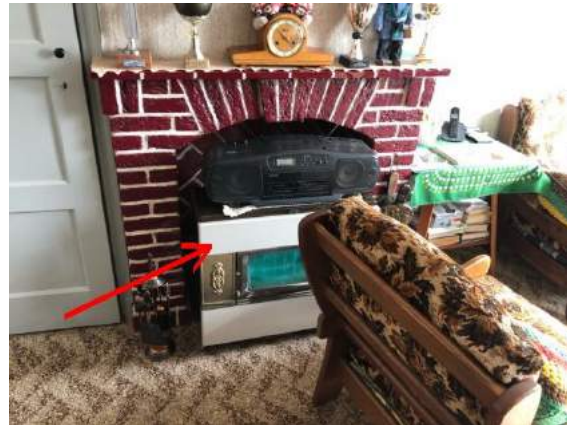
Bron 5

| <b>Bron</b> | Koord | <b>Bron nr.</b> | 5 |
| <b>Locatie</b> | Inwendig toegepast in Etel moederhaard Past van Roesselstraat 27. | | |
| <b>Asbestsoort(en)</b> | n.v.t | <b>Percentage (%)</b> | n.v.t |
| <b>Binding</b> | niet-hechtgebonden | <b>Hoeveelheid</b> | 1stuks |
| <b>Risicoklasse</b> | 1 | <b>Verwijderingsmethode</b> | binnensanering |

| <b>Opmerkingen</b> | Voor de saneringsmethodes van de hierboven genoemde risicoklasse(s) wordt verwezen naar de SMART formulier(en) in de bijlagen. | | |

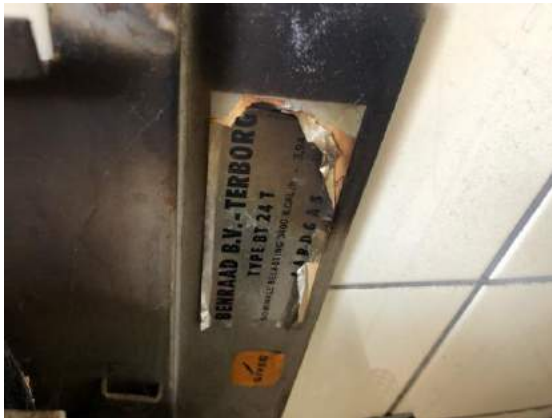
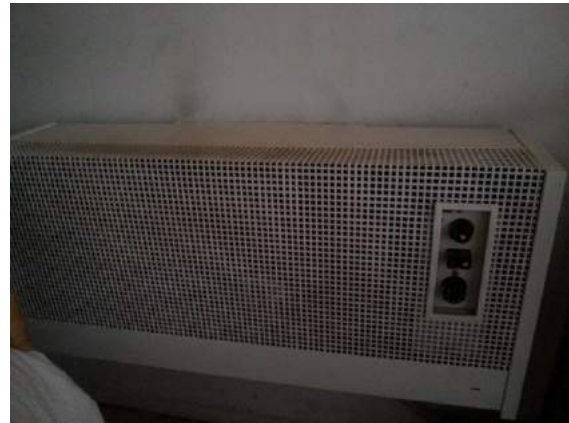
Bron 9

| <b>Bron</b> | Koord | <b>Bron nr.</b> | 9 |
| <b>Locatie</b> | Inwendig toegepast in benraad gevelkachel Past van Roesselstraat 17 | | |
| <b>Asbestsoort(en)</b> | n.v.t | <b>Percentage (%)</b> | n.v.t |
| <b>Risicoklasse</b> | 1 | <b>Verwijderingsmethode</b> | binnensanering |

| <b>Opmerkingen</b> | Voor de saneringsmethodes van de hierboven genoemde risicoklasse(s) wordt verwezen naar de SMART formulier(en) in de bijlagen. | | |

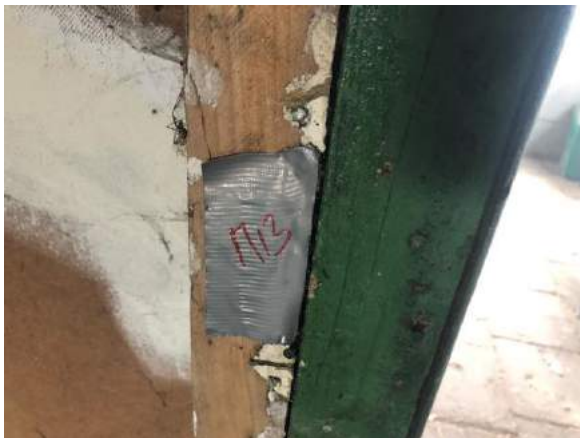
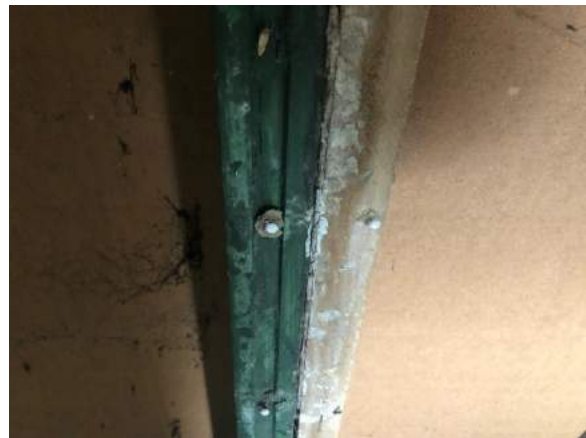
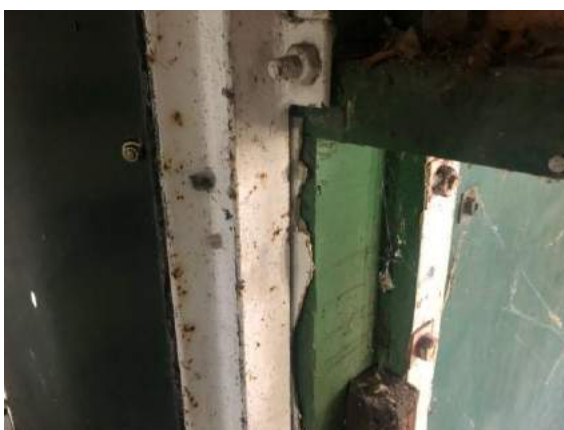
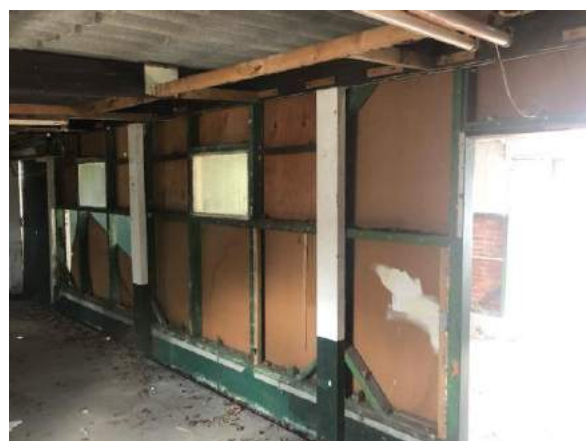
Bron 12

| <b>Risicoklasse</b> | 2 | <b>Verwijderingsmethode</b> | containment |
| <b>Opmerkingen</b> | Aangetroffen asbesthoudende bron betreft een hechtgebonden toepassing waarbij de restanten visueel zijn ingekaderd. | | |

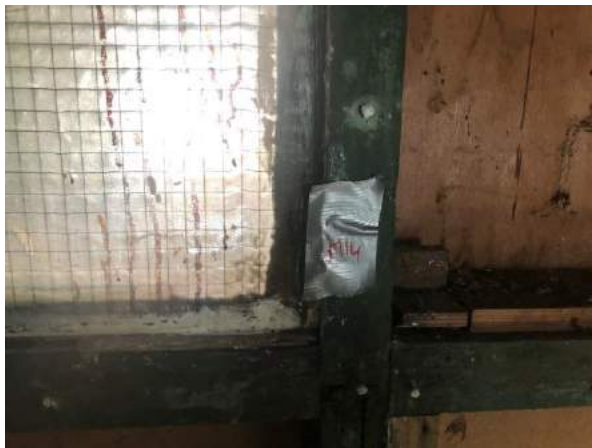
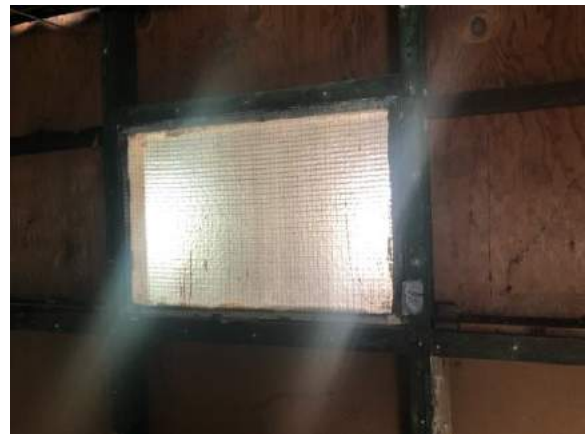
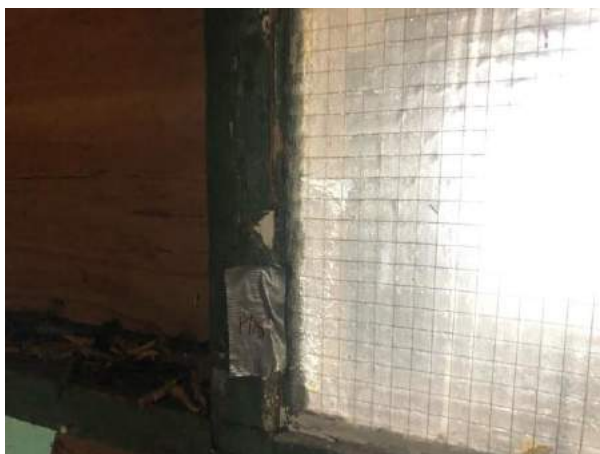
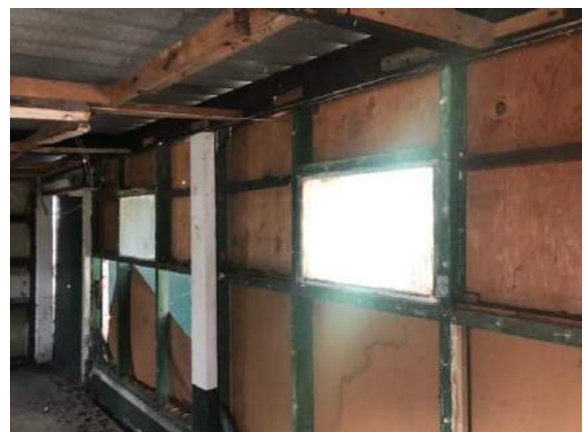
Bron 13

| <b>Bron</b> | Kit | <b>Bron nr.</b> | 13 |
| <b>Risicoklasse</b> | 2 | <b>Verwijderingsmethode</b> | containment |

| <b>Opmerkingen</b> | Geadviseerd wordt om asbesthoudende toepassing in combinatie met bron B12 te saneren. | | |

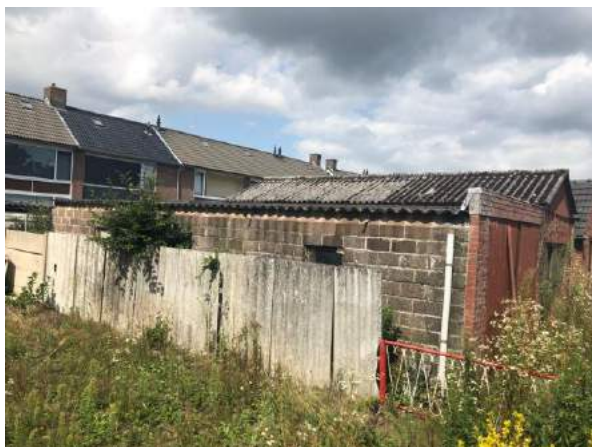
Bron 14

| <b>Bron</b> | Golfplaten | <b>Bron nr.</b> | 14 |

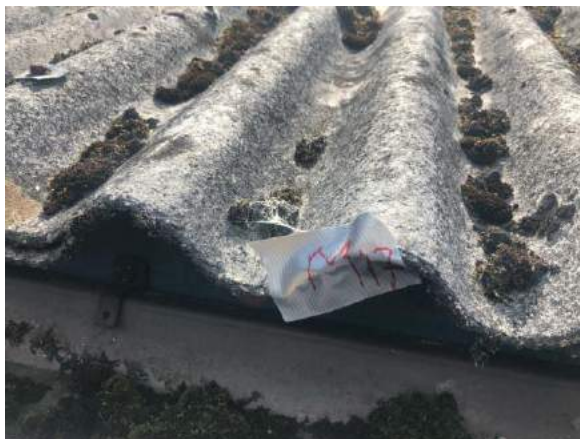
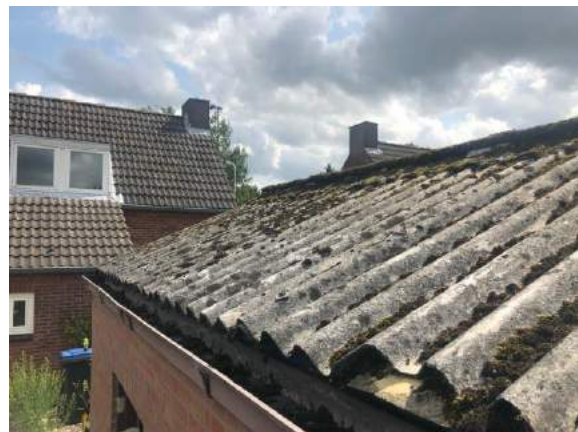
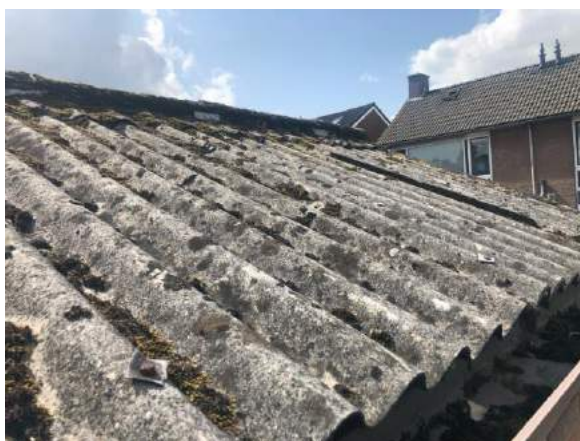
Bron 15

| <b>Bron</b> | Golfplaten | <b>Bron nr.</b> | 15 |
| <b>Risicoklasse</b> | 2A | <b>Verwijderingsmethode</b> | buitensanering |
| <b>Opmerkingen</b> | Het betreft de golfplaten inclusief de nokvorsten. | | |

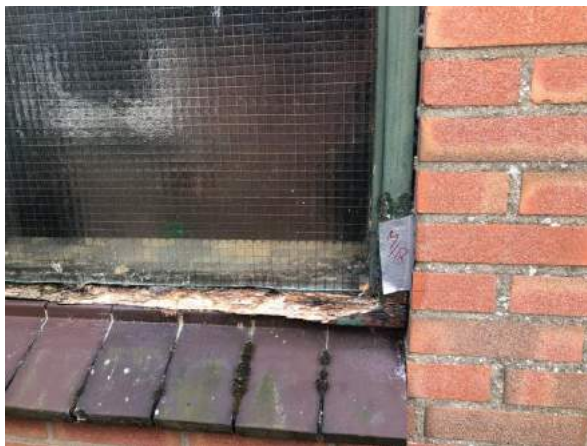
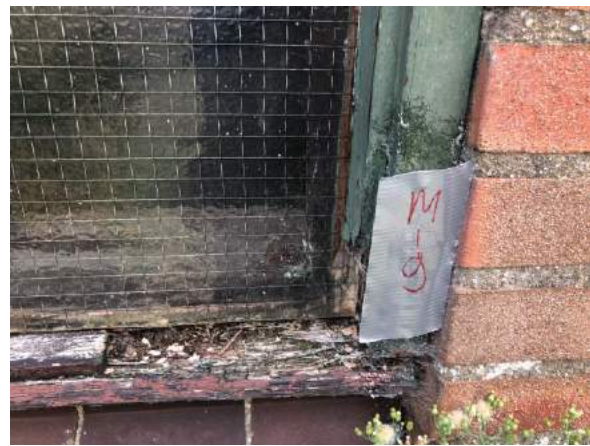
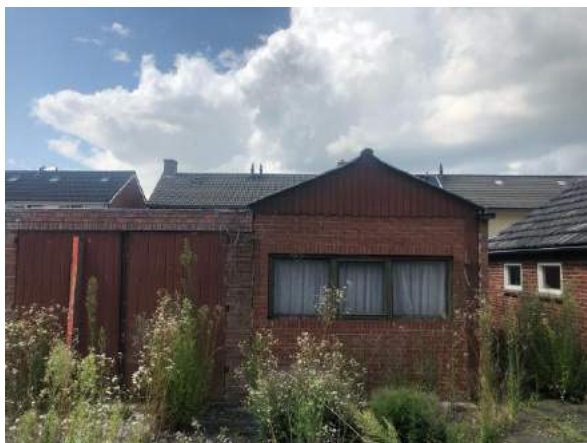
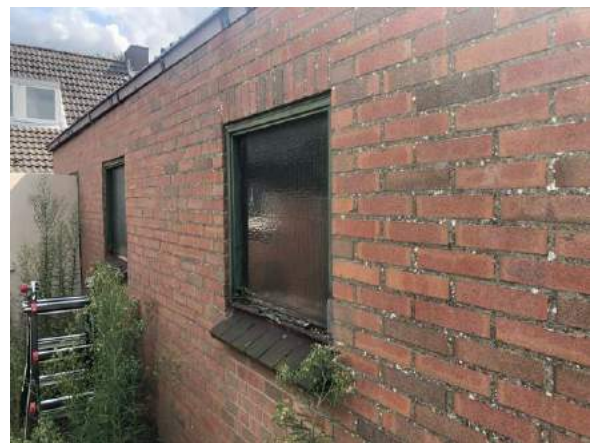
Bron 16

| <b>Bron</b> | Kit | <b>Bron nr.</b> | 16 |
| <b>Risicoklasse</b> | N.v.t | <b>Verwijderingsmethode</b> | N.v.t |
| <b>Opmerkingen</b> | Na analyse blijkt het bemonsterde materiaal geen asbest te bevatten. | | |

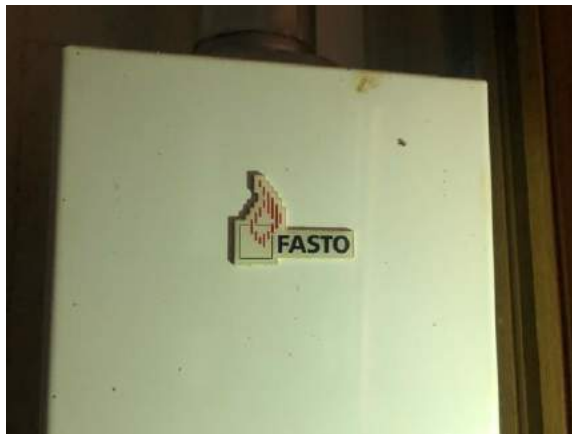
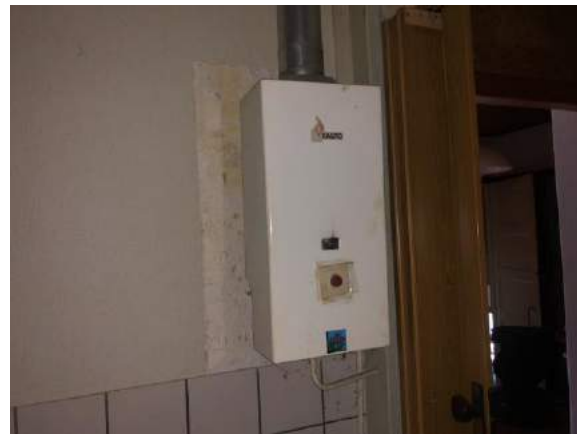
Bron 21

| <b>Bron</b> | Koord | <b>Bron nr.</b> | 21 |
| <b>Risicoklasse</b> | N.v.t | <b>Verwijderingsmethode</b> | N.v.t |
| <b>Opmerkingen</b> | Na analyse blijkt het bemonsterde materiaal geen asbest te bevatten. | | |

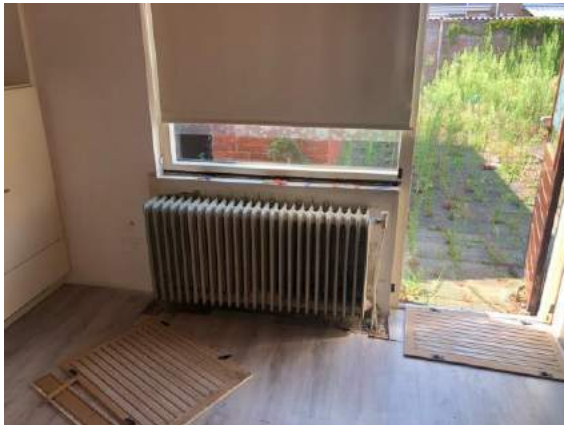
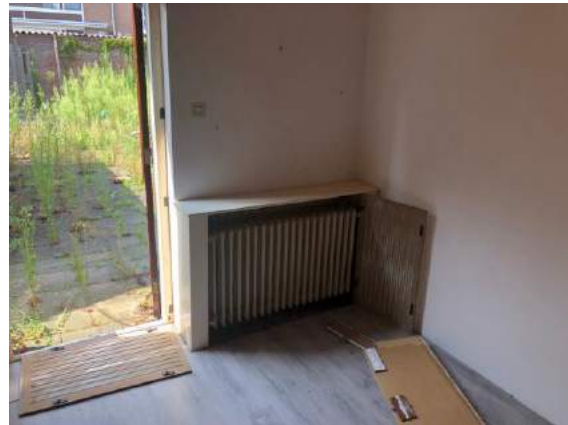
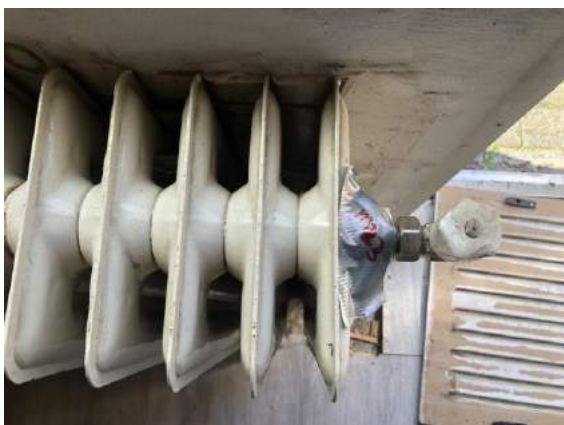
Bron 22

| <b>Bron</b> | Pakking | <b>Bron nr.</b> | 22 |
| <b>Risicoklasse</b> | 1 | <b>Verwijderingsmethode</b> | binnensanering |

| <b>Opmerkingen</b> | Voor de saneringsmethodes van de hierboven genoemde risicoklasse(s) wordt verwezen naar de SMART formulier(en) in de bijlagen. | | |

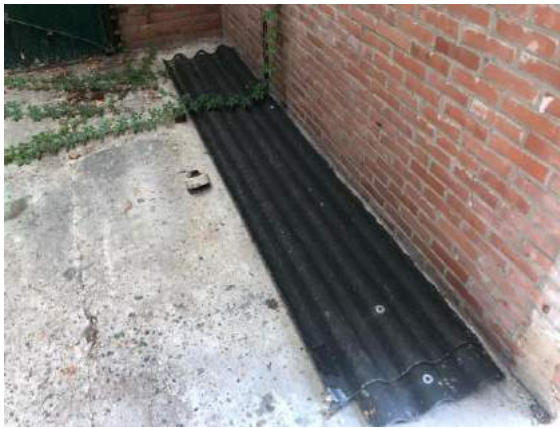
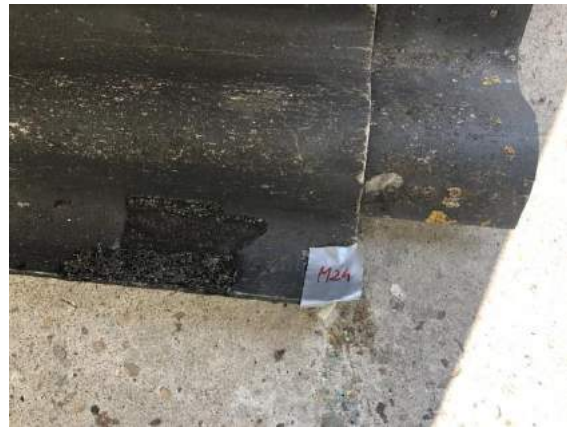
Bron 23

| <b>Bron</b> | Golfplaten | <b>Bron nr.</b> | 23 |
| <b>Risicoklasse</b> | N.v.t | <b>Verwijderingsmethode</b> | N.v.t |
| <b>Opmerkingen</b> | Na analyse blijkt het bemonsterde materiaal geen asbest te bevatten. | | |

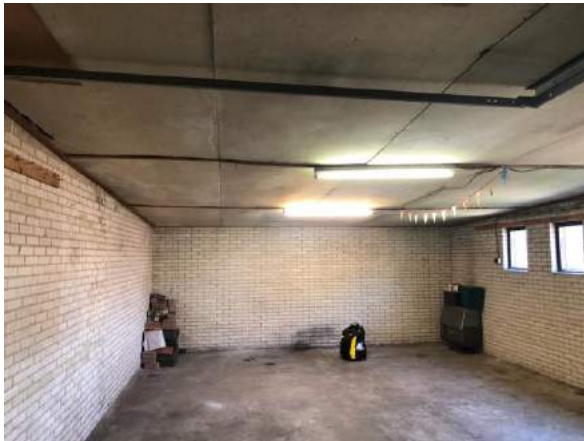
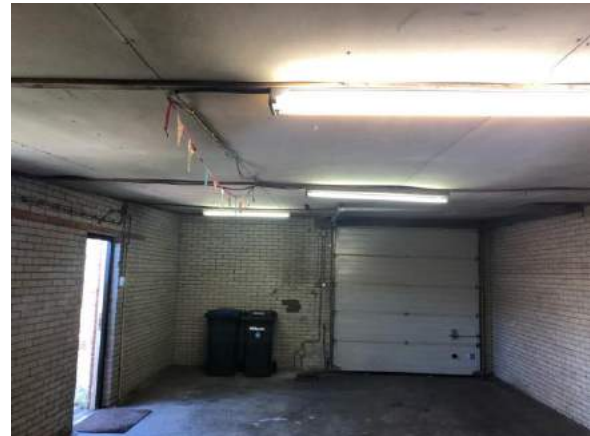
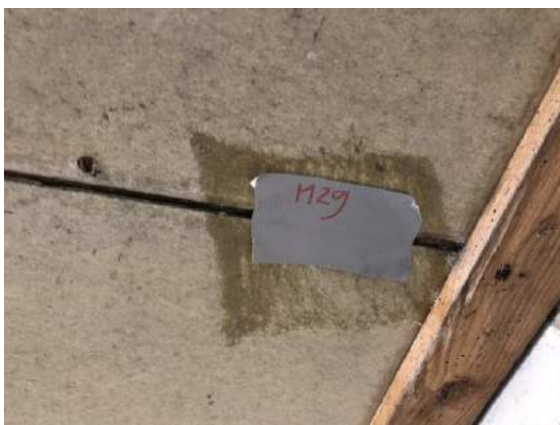
Bron 28

| <b>Bron</b> | Plaatmateriaal | <b>Bron nr.</b> | 28 |
| <b>Risicoklasse</b> | 2A | <b>Verwijderingsmethode</b> | containment |

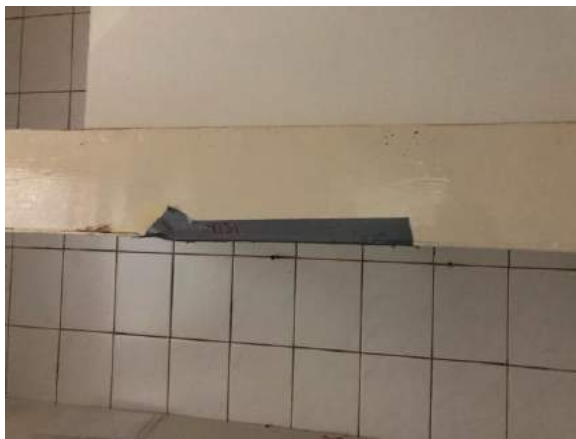
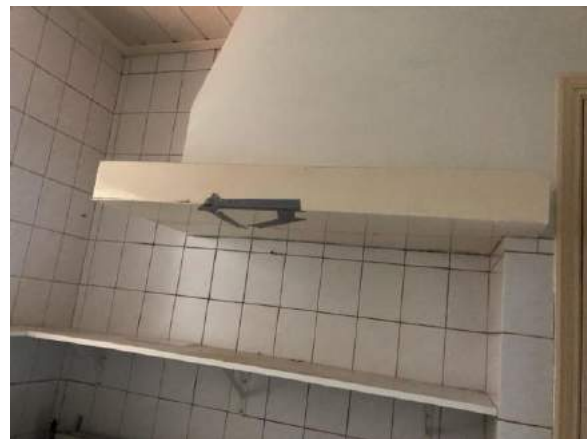
Bron 32

| <b>Bron</b> | Plaatmateriaal | <b>Bron nr.</b> | 32 |
| <b>Locatie</b> | Onder afzuigkap in de keuken Past van Roesselstraat 1 | | |
| <b>Asbestsoort(en)</b> | Chrysotiel | <b>Percentage (%)</b> | 2-5% |
| <b>Binding</b> | hechtgebonden | <b>Hoeveelheid</b> | 0,75m <sup>2</sup> |
| <b>Verwerking</b> | licht | <b>Beschadiging</b> | licht |
| <b>Risicoklasse</b> | 2 | <b>Verwijderingsmethode</b> | containment |

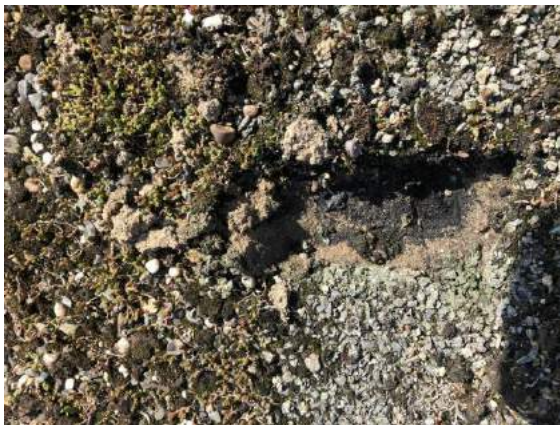
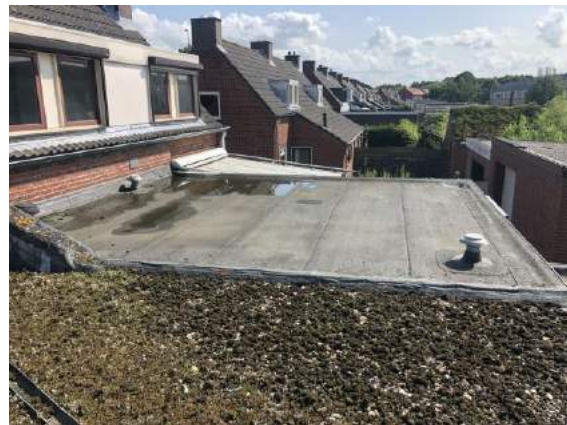
Bron 33

| <b>Bron</b> | Bitumen | <b>Bron nr.</b> | 33 |
| <b>Locatie</b> | Als dakbedekking van de aanbouwen nummer 1, 3 en 9 en garage van nummer 1 | | |
| <b>Asbestsoort(en)</b> | Niet aantoonbaar | <b>Percentage (%)</b> | <0,1% |
| <b>Opmerkingen</b> | Na analyse blijkt het bemonsterde materiaal geen asbest te bevatten. | | |

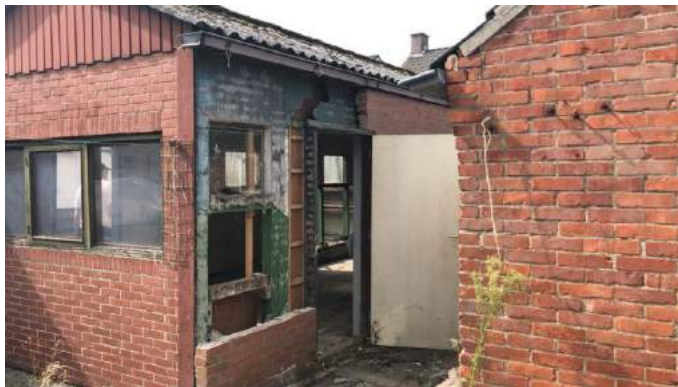
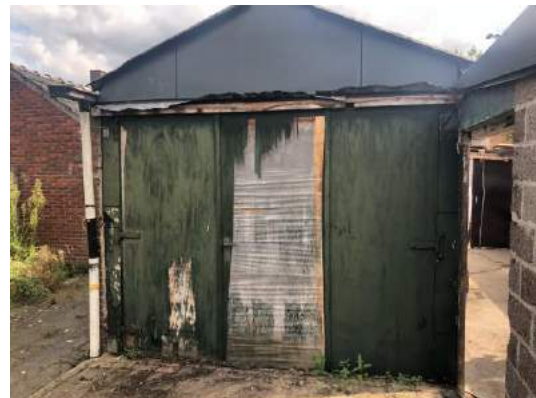
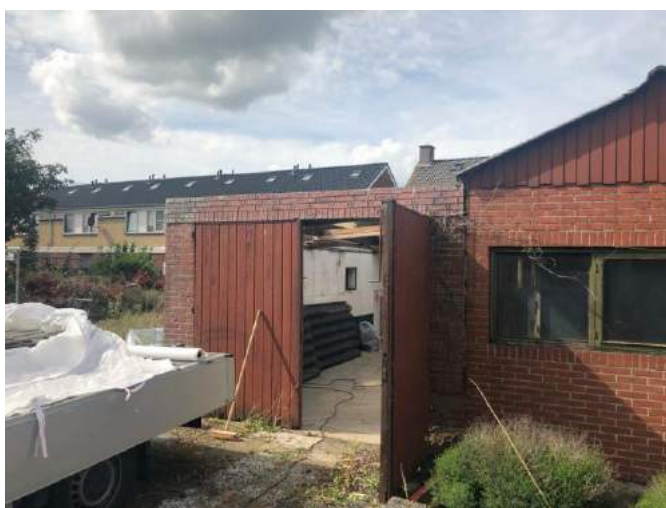
Bron 34

| <b>Bron</b> | Plaatmateriaal | <b>Bron nr.</b> | 34 |
| <b>Locatie</b> | Plaatmateriaal als voormalige buitenwand van de schuur Past van Roesselstraat 15 | | |
| <b>Risicoklasse</b> | 2 | <b>Verwijderingsmethode</b> | buitensanering |
| <b>Opmerkingen</b> | Een deel van de asbesthoudende toepassing is van binnen zichtbaar echter is het technisch enkel mogelijk om deze van buitenaf te saneren. | | |

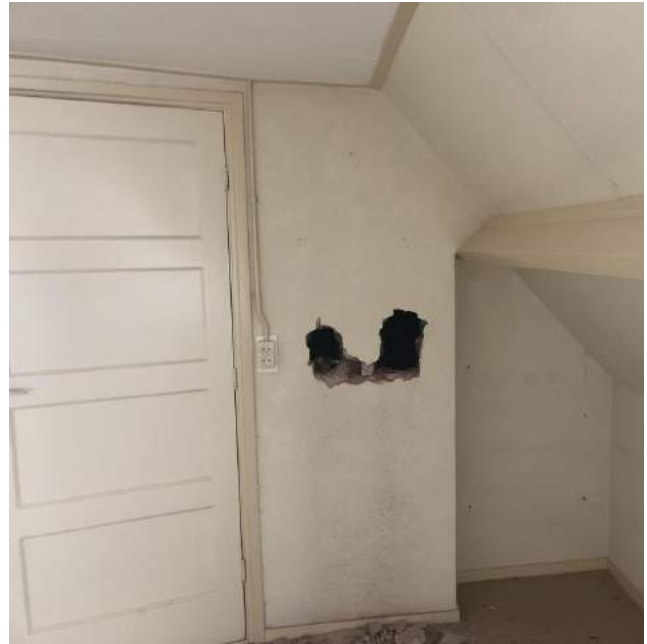
Impressie destructief onderzoek rookgaskanalen.

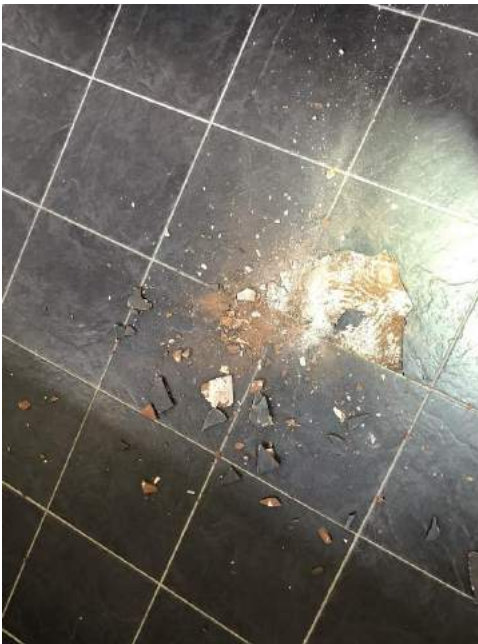
Impressie destructief onderzoek onder vaste vloerafwerkingen.

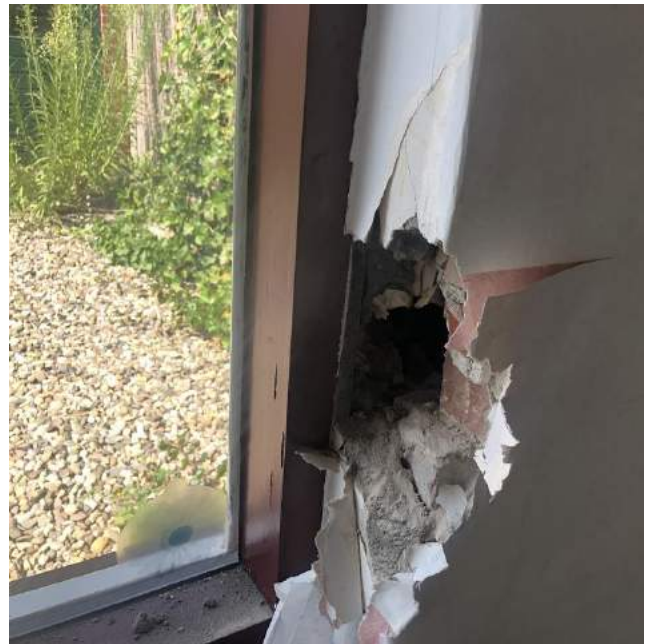
Impressie destructief onderzoek in de spouw.
