## **ASBESTINVENTARISATIE**

### **OPSTALLEN ANTWERPSESTRAAT 267 TE PUTTE**

Projectnummer :       ASB-60210399  
Kenmerk rapport:     AR60210399.R001-o  
Status rapport:       Definitief  
Datum :                10 december 2021  
Activeringscode LAVS: c22e3821-424a-4369-a284-fa8b4f54559d  
LAVS Locatietype:     Overige

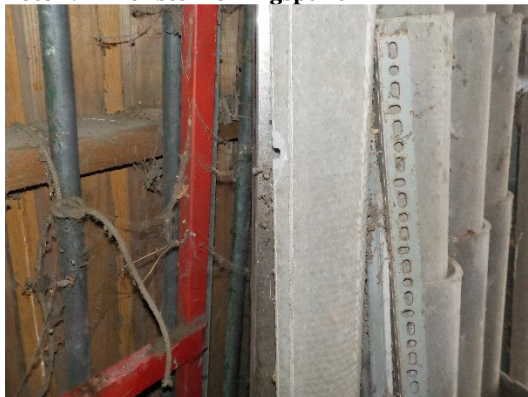
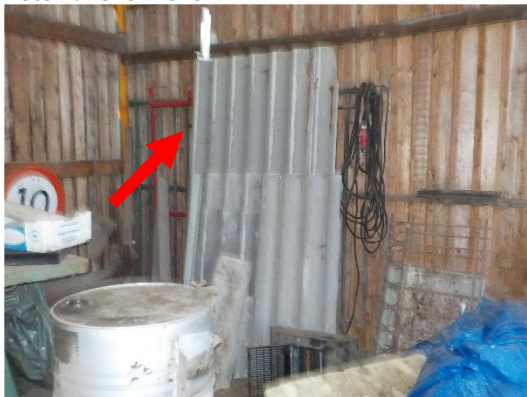
| Bron nummer: 3 | |

| Bron nummer: 3 | |
|---|---|
| Omschrijving | Golfplaat type II |
| Situering toepassing | Losstaand in ruimte 1 van opstal 2 |
| Analyseresultaat | M3: Niet aantoonbaar asbesthoudend |

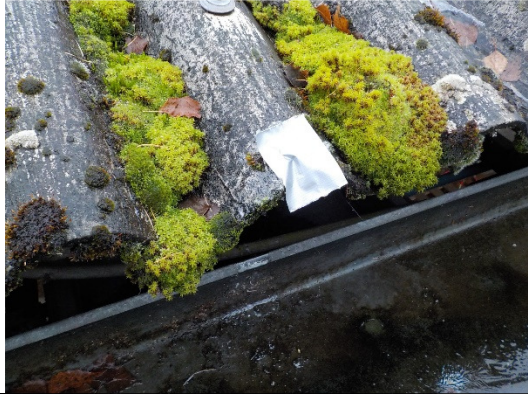
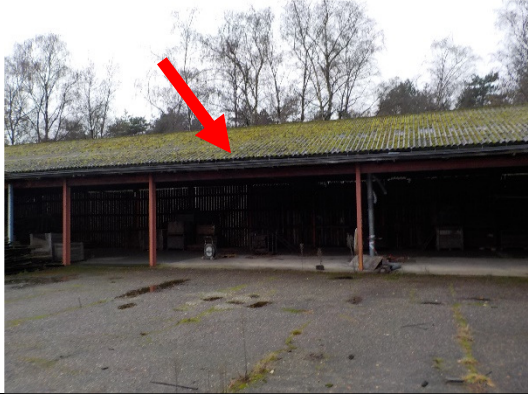
| Bron nummer: 4 | |
|---|---|
| Omschrijving | Golfplaat type III |
| Situering toepassing | Dakbedekking (incl. windveren en nokstukken) opstal 3 (gedeeltelijk) |
| Analyseresultaat | M4: Niet aantoonbaar asbesthoudend |

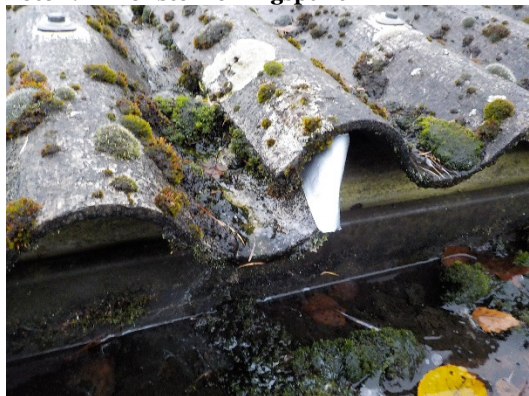
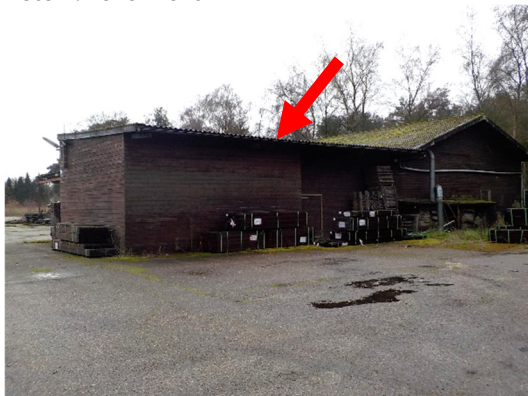
| Bron nummer: 5 | |
|---|---|
| Omschrijving | Golfplaat type IV |
| Situering toepassing | Dakbedekking (incl. windveren en nokstukken) opstal 3 (gedeeltelijk) |
| Analyseresultaat | M5: Niet aantoonbaar asbesthoudend |

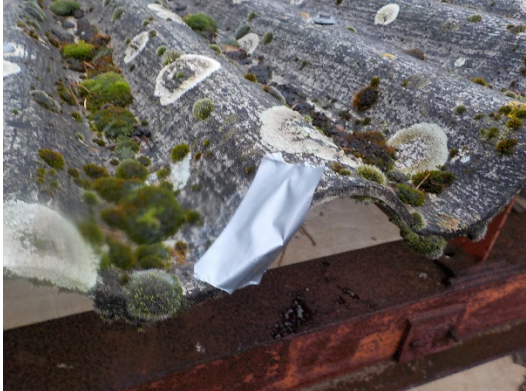
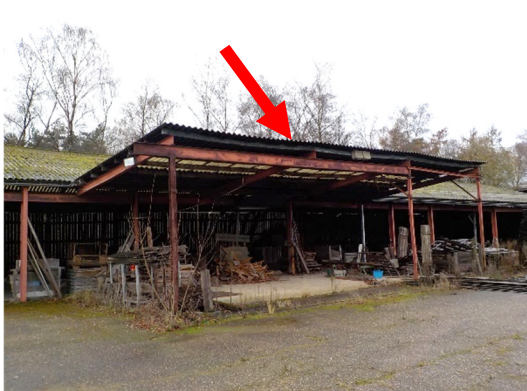
| Bron nummer: 6 | |
|---|---|
| Omschrijving | Golfplaat type V |
| Situering toepassing | Dakbedekking (gedeeltelijk) opstal 3 |
| Analyseresultaat | M6: Niet aantoonbaar asbesthoudend |

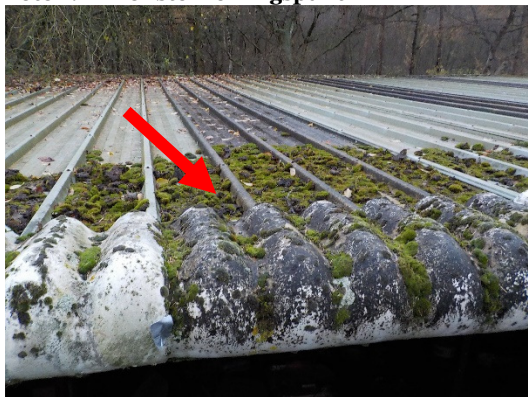
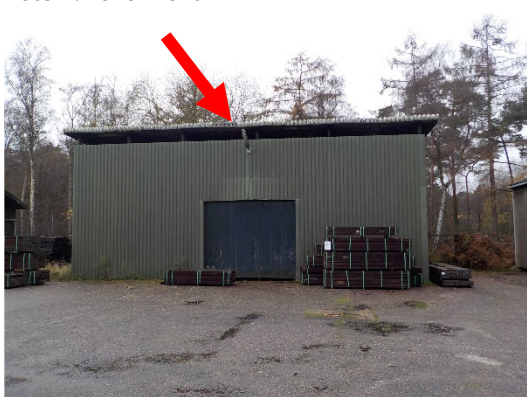
| Bron nummer: 9 | |

| Bron nummer: 9 | |
|---|---|
| Omschrijving | Mos II<br>(verontreiniging afkomstig van windveren aan zijkanten dakbedekking opstal 2) |
| Situering toepassing | Op windveren (bronnr. 1) dan wel dakbedekking opstal 2 |
| Analyseresultaat | M9: Niet aantoonbaar asbesthoudend |

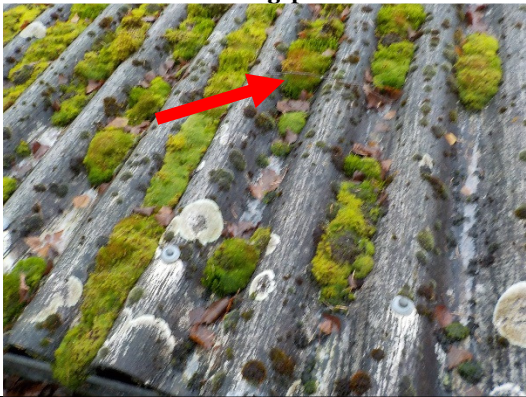
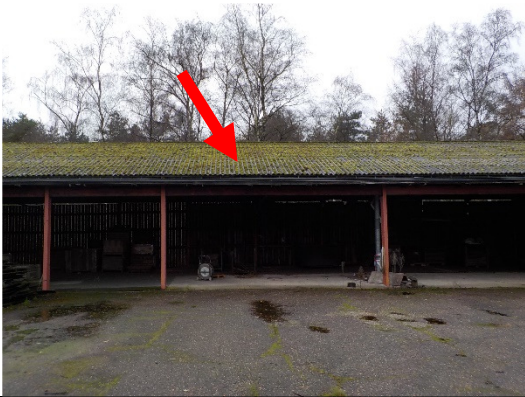
| Bron nummer: 10 | |

| Bron nummer: 10 | |
|---|---|
| Omschrijving | Mos III<br>(verontreiniging afkomstig van golfplaten (golfplaat type III)<br>dakbedekking opstal 3) |
| Situering toepassing | 1) In afwateringszone (dakgoot) aan oostzijde van betreffende<br>dakbedekking t.p.v. opstal 3<br>2) Op golfplaten dakbedekking opstal 3 (bronnr. 4) |
| Analyseresultaat | M10: Niet aantoonbaar asbesthoudend |

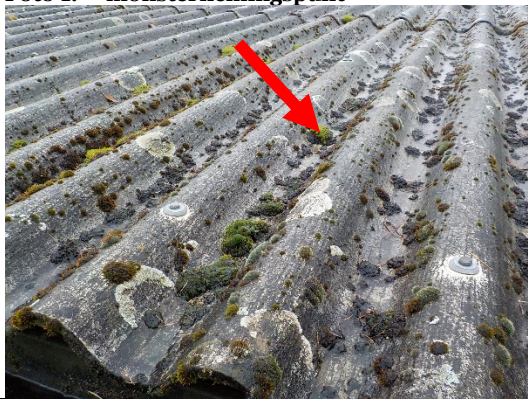
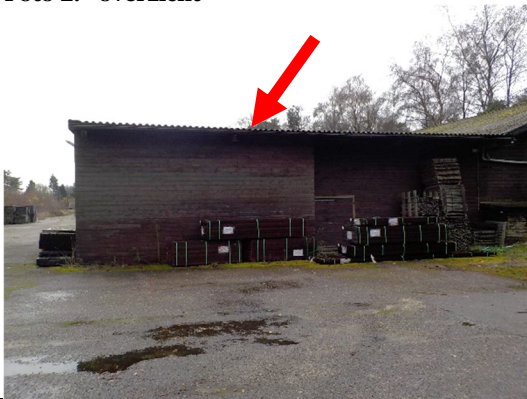
| Bron nummer: 11 | |

| Bron nummer: 11 | |
|---|---|
| Omschrijving | Mos IV<br>(verontreiniging afkomstig van golfplaten (golfplaat type IV)<br>dakbedekking opstal 3) |
| Situering toepassing | 1) In afwateringszone (dakgoot) aan noordzijde van betreffende<br>dakbedekking t.p.v. opstal 3<br>2) Op golfplaten dakbedekking opstal 3 (bronnr. 5) |
| Analyseresultaat | M11: Niet aantoonbaar asbesthoudend |

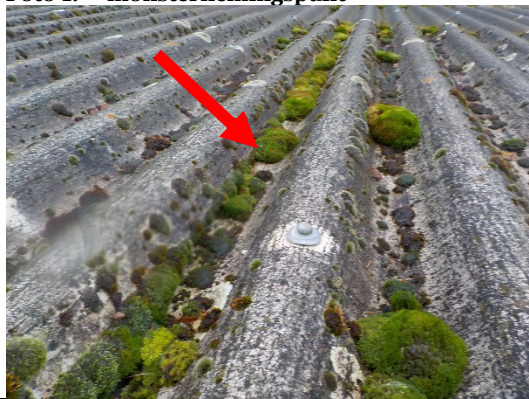
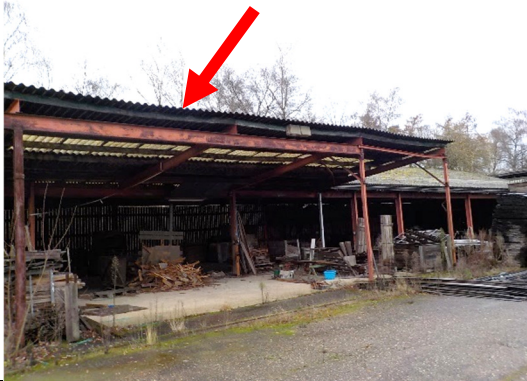
| Bron nummer: 12 | |

| Bron nummer: 12 | |
|---|---|
| Omschrijving | Mos V<br>(verontreiniging afkomstig van golfplaten (golfplaat type V)<br>dakbedekking opstal 3) |
| Situering toepassing | 1) In afwateringszone (dakgoot) aan westzijde van betreffende<br>dakbedekking t.p.v. opstal 3<br>2) Op golfplaten dakbedekking opstal 3 (bronnr. 6) |
| Analyseresultaat | M12: Niet aantoonbaar asbesthoudend |
