**Behoud- en herstelplan  
Oekelsestraat 29 te Rijsbergen**

Ontwerp-fase

Projectlocatie: Oekelsestraat 29 te Rijsbergen

Datum: 14-09-2023

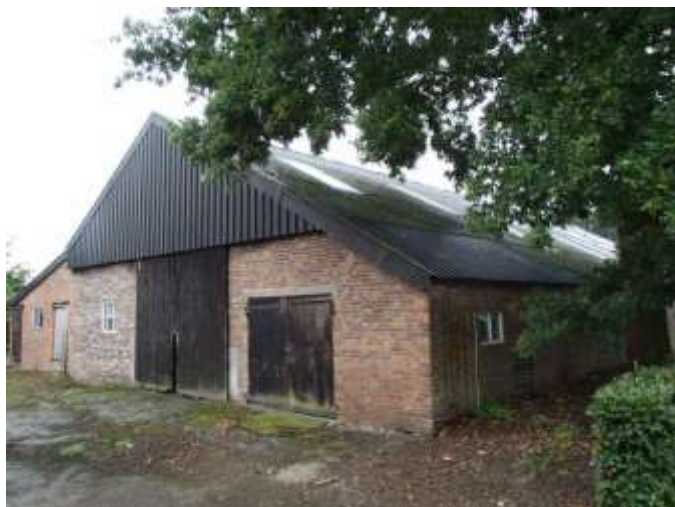
aanzicht noordwestzijde (foto 2017)

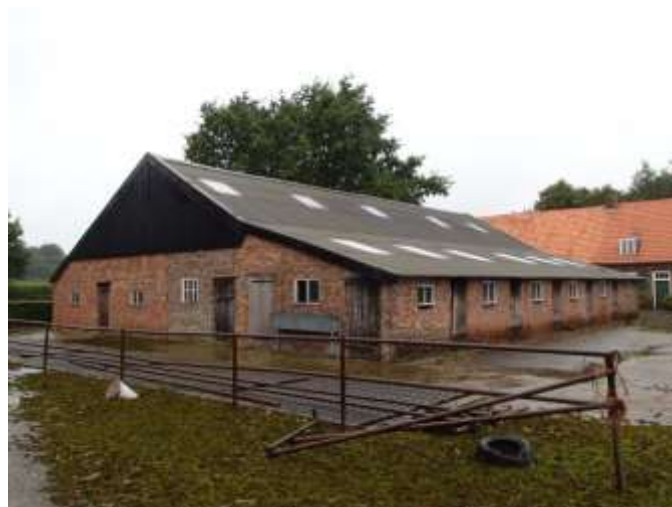
aanzicht zuidoostzijde (foto 2017)

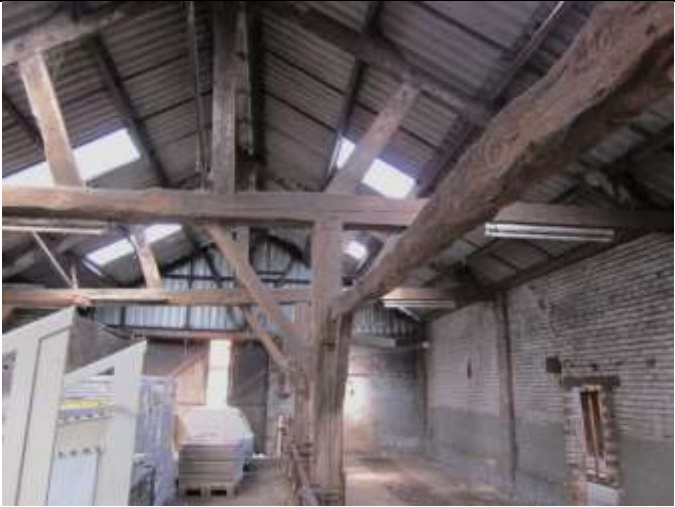
| Rubriek | Kwalificatie* | Toelichting | | object no. 3385<br>Vlaamse schuur |
|---|---|---|--|---|
| | | | | aanzicht gebinten, noordzijde onder dak no. 1 en 2<br>(foto 2011) |

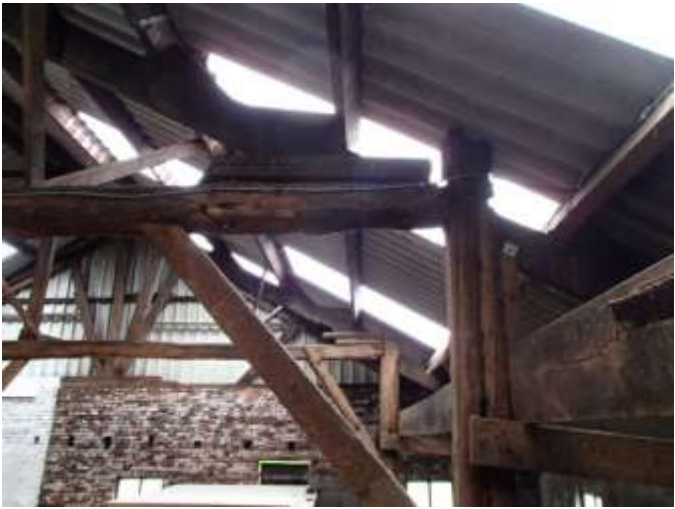
| Rubriek | Kwalificatie* | Toelichting | | object no. 3385<br>Vlaamse schuur |
|---|---|---|--|---|
| | | | | aanzicht noordzijde onder dak no. 1 (foto: 17-08-2017) |
