**Rapportage asbestinventarisatie  
conform certificatieschema asbestinventarisatie en asbestverwijdering**

**Projectnummer: SIA250213-2**

**Het campingterrein aan de Rucphenseweg 51 te Klein Zundert**

de chalets/ stacaravans op campingterrein

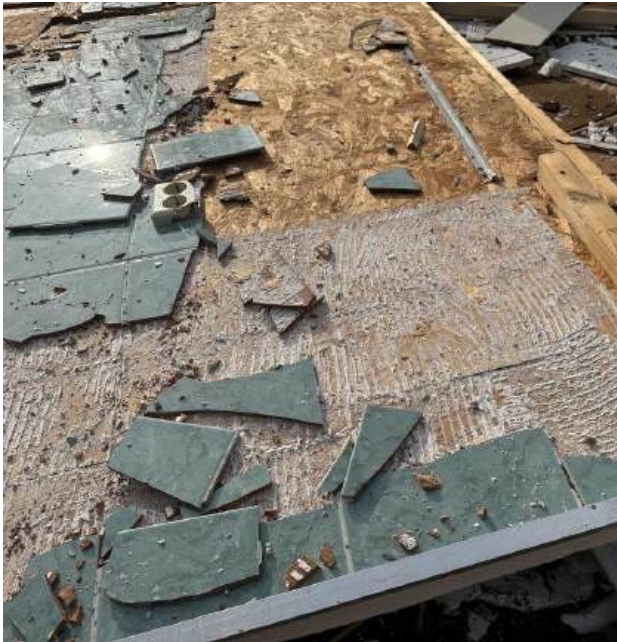
Foto 11 restanten terrein A, tegellijm niet verdacht, tegels van na 1994

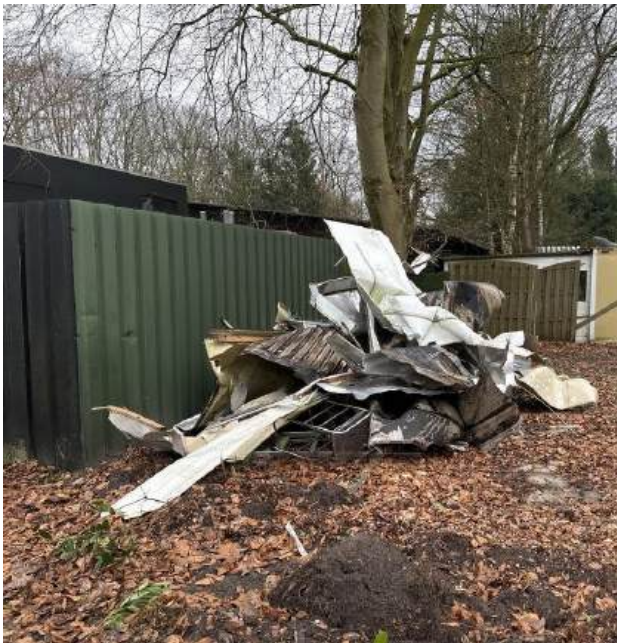
Foto 67 niet onderzocht

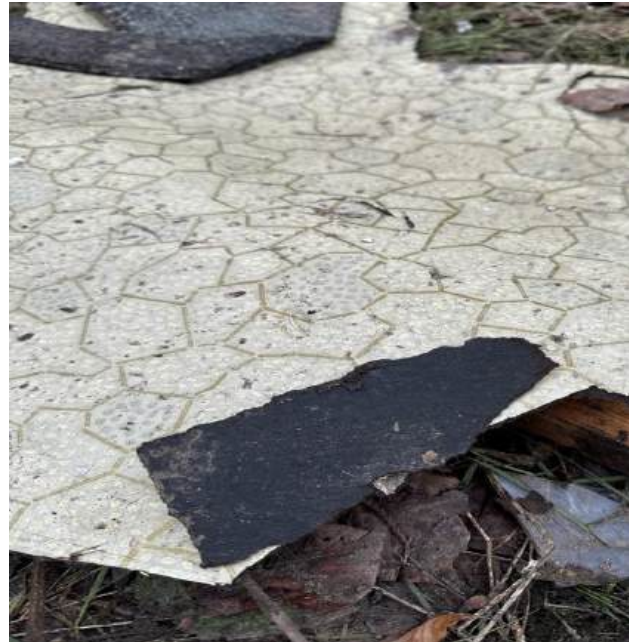
Foto 105 zeil asbestvrij, zwart vilt onderzijde, terrein A

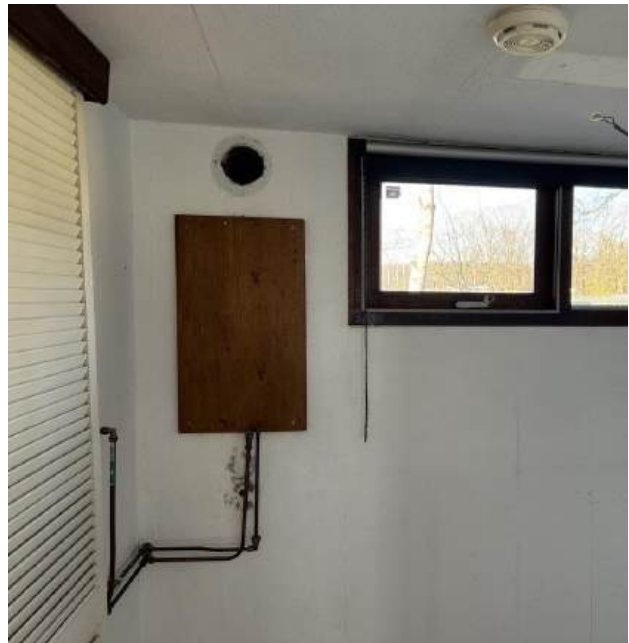
Foto 151 vensterbank en kit kozijn niet verdacht nr. 227

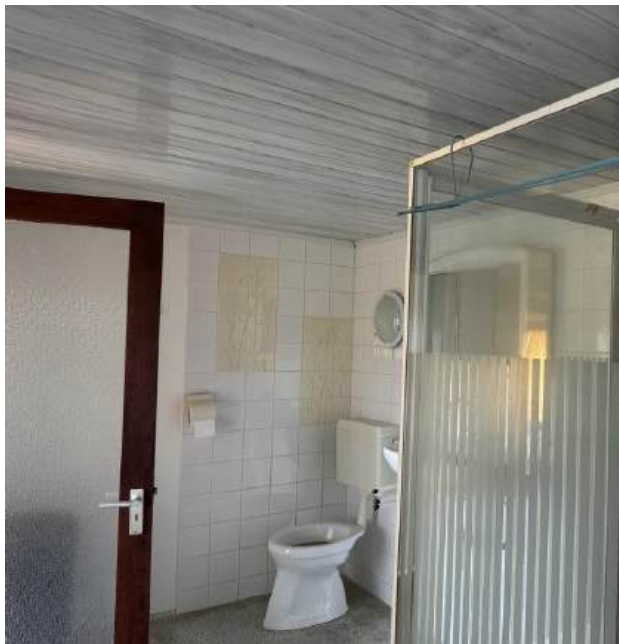
Foto 154 geen verdacht tegellijm

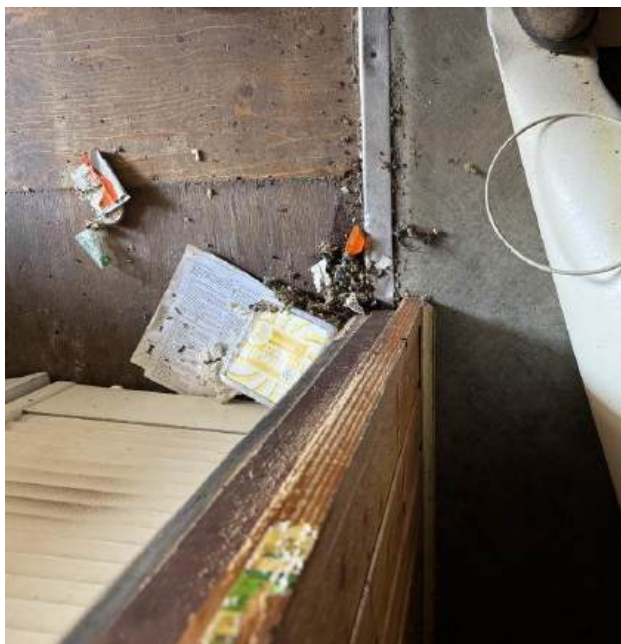
Foto 162 vloerzeil niet verdacht

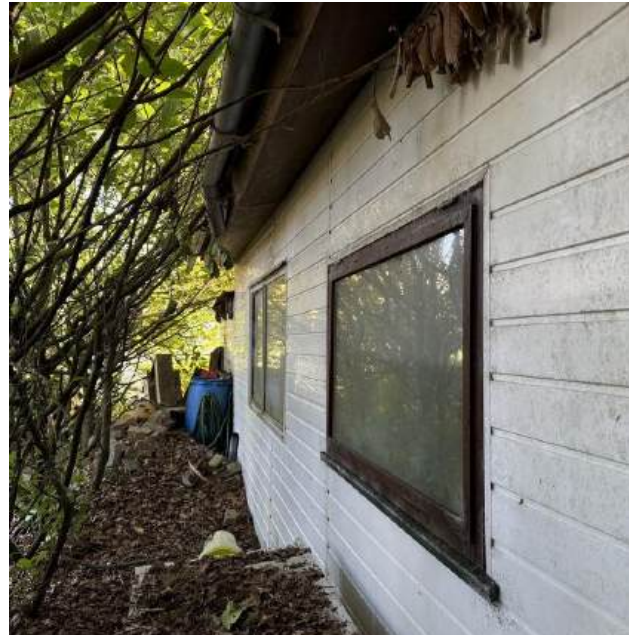
Foto 235 achterzijde stacaravan 181 met bron 2
