# Asbestinventarisatierapport

**Rucphenseweg 51 CAMP**

Projectnummer : **I25-1764**

**Er zijn asbesthoudende materialen aangetroffen**

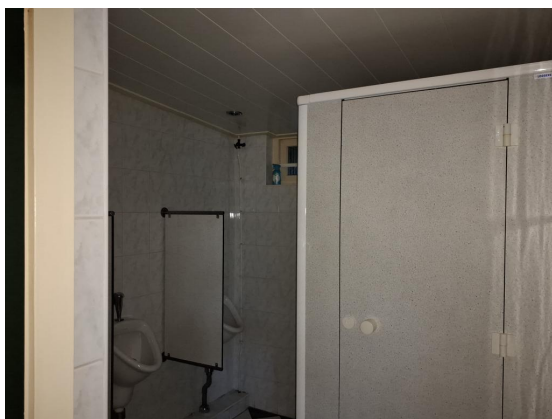
Toiletten wand en vloertegels niet asbestverdacht.

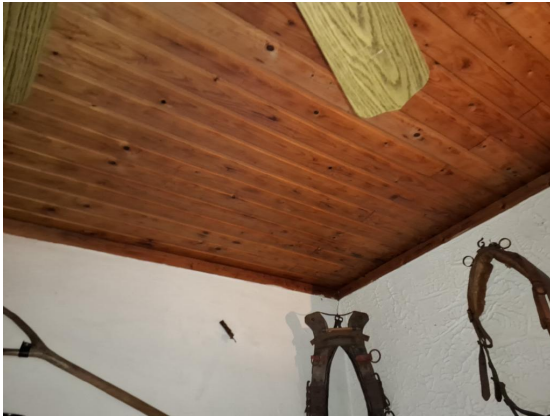
Boven plafonds geen asbestverdachte materialen aangetroffen

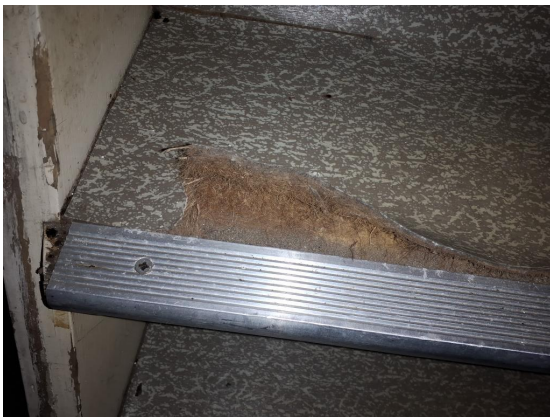
Zeil op trap van de kelder niet asbestverdacht

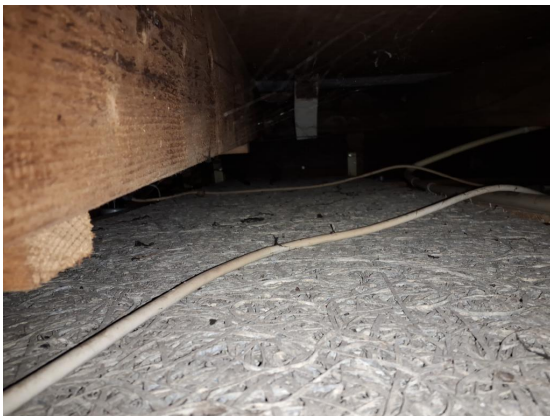
Boven plafond bij de bar met cementvezel platen

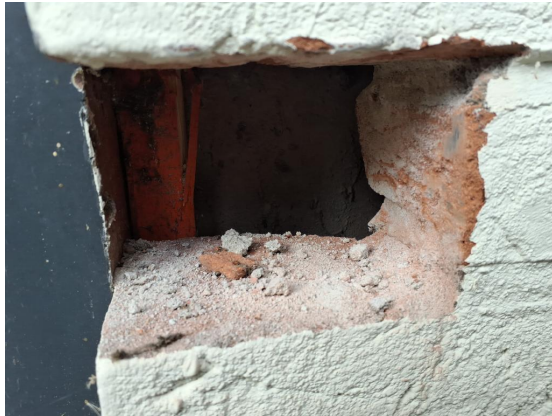
Vensterbanken in de woning zijn niet asbestverdacht

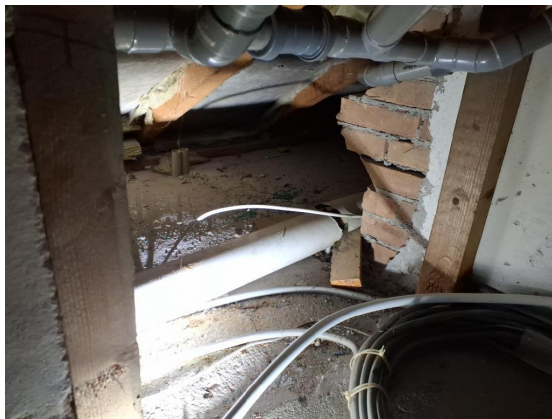
Leidingisolatie niet asbestverdacht

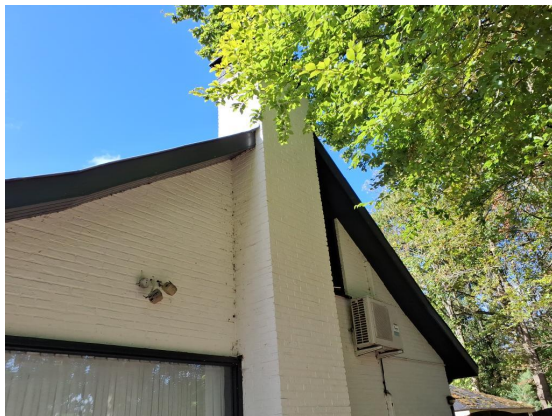
Schoorsteen kanaal niet asbestverdacht

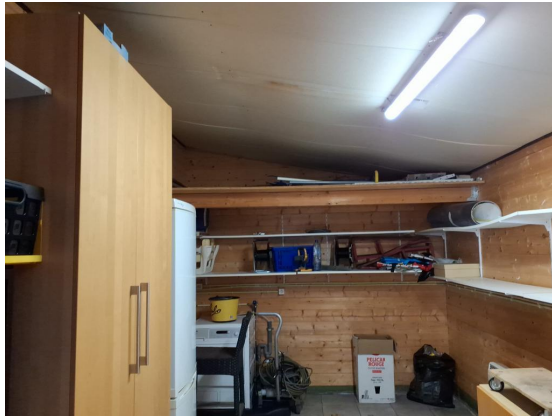
Schuur bij woonhuis niet asbestverdacht

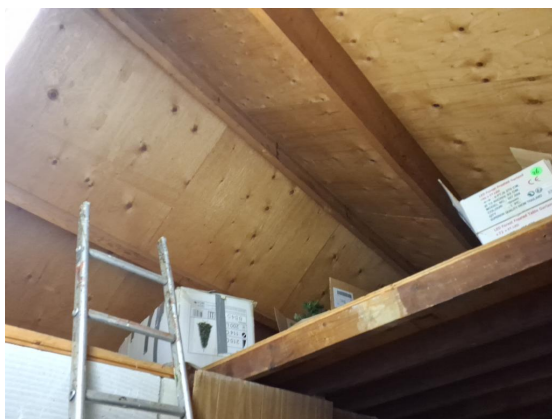
Houten dakbeschot bij receptie

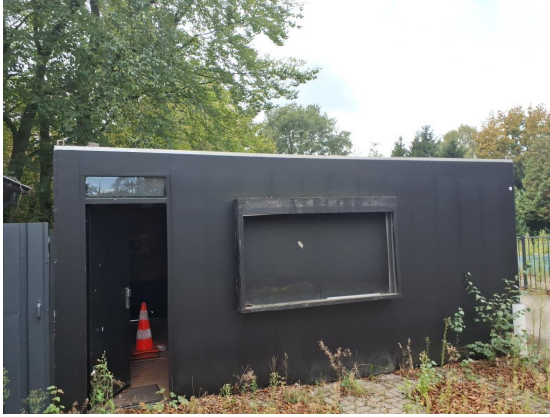
Container units naast receptie niet asbestverdacht deze zijn te nieuw.
