BOUWHISTORISCHE  
OPNAME  
MET  
WAARDESTELLING

**Kasteel  
Schaesberg**

**Gemeente  
Landgraaf**

**BOUWHISTORISCHE OPNAME MET WAARDESTELLING**

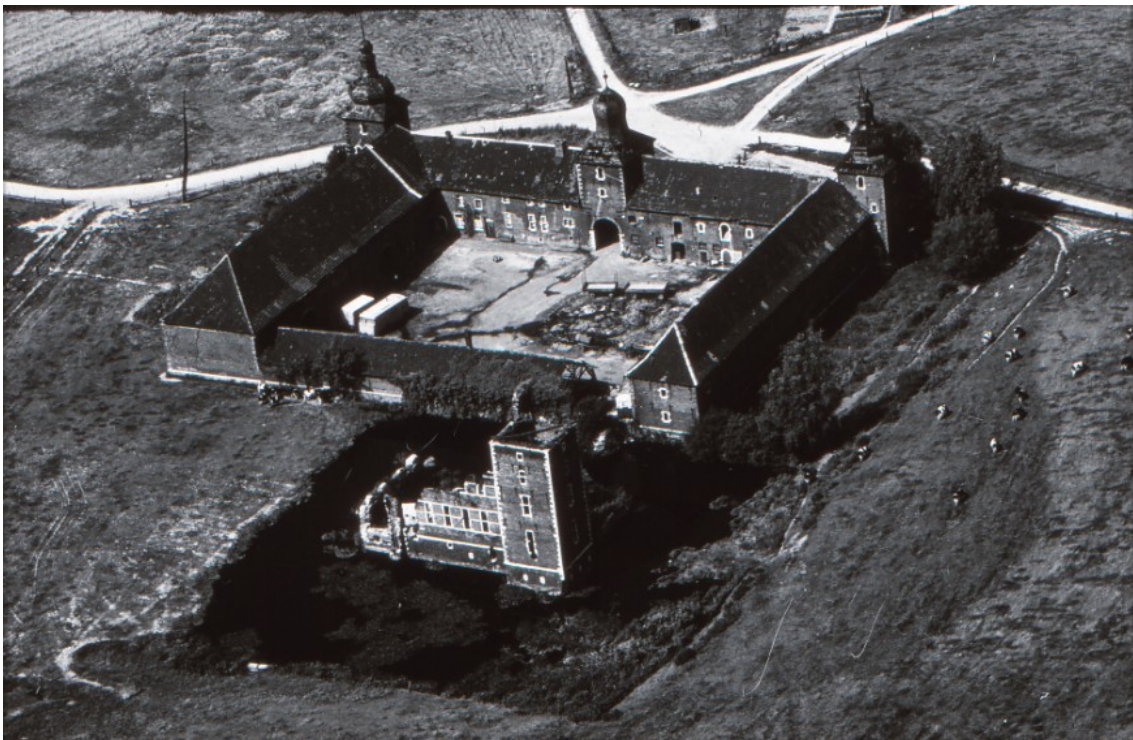
De boerderij (bouwhoeve), omstreeks 1950. Op dat moment was er weliswaar sprake van achterstallig onderhoud, maar was het overgrote deel van het gebouw nog in een redelijke staat.

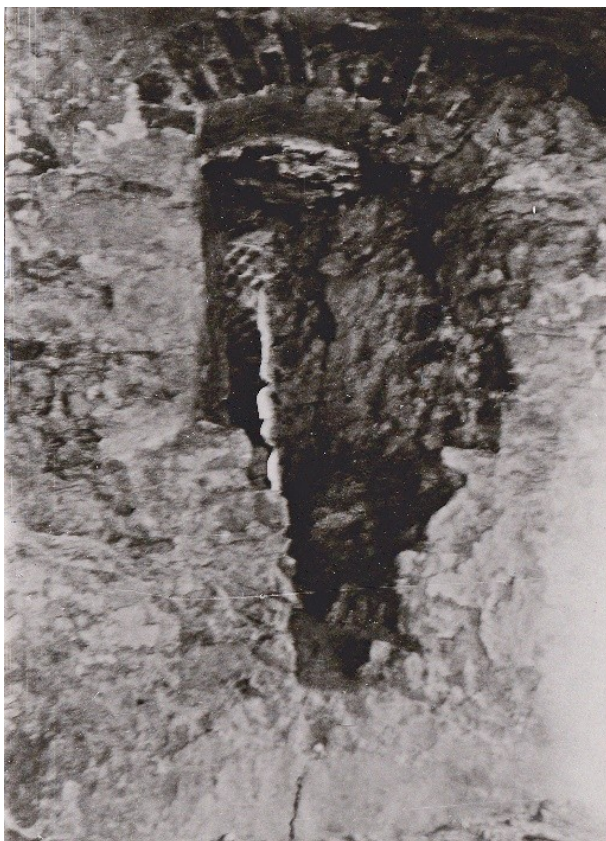
Het in de westelijke wand van de toren aangetroffen schietgat, dat bij de eerste fase van het kasteel zal behoren. In de huidige situatie is dit bouwspoor niet meer te herkennen. Volgens het bijschrift op de achterzijde van de foto is bij het openbreken de opening aan de onderzijde te diep uitgebroken. (Foto: 1952, Collectie Corten)

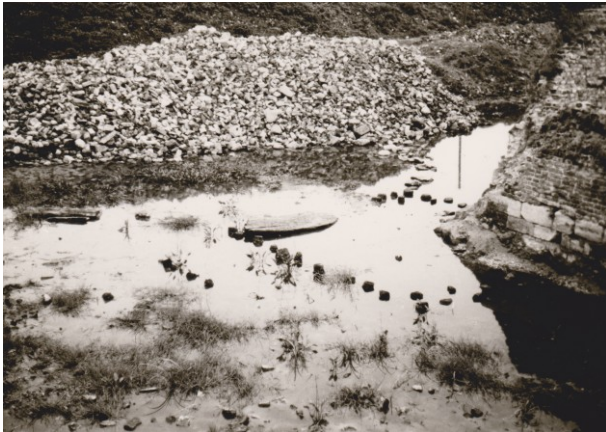
Foto van de door het verlagen van het grachtniveau in 1952 in het zicht gekomen houten palen. De functie van de palen en de halfronde planken, die daarbij werden aangetroffen is niet geheel duidelijk. Mogelijk betreft het de fundering van een nooit gebouwde toren op de noordoosthoek. Op de foto is nog slechts één plank zichtbaar. Gezien een mededeling van de heer Corten moeten het er meer zijn geweest. (Foto: A.J.A.M. Corten, Collectie Corten)

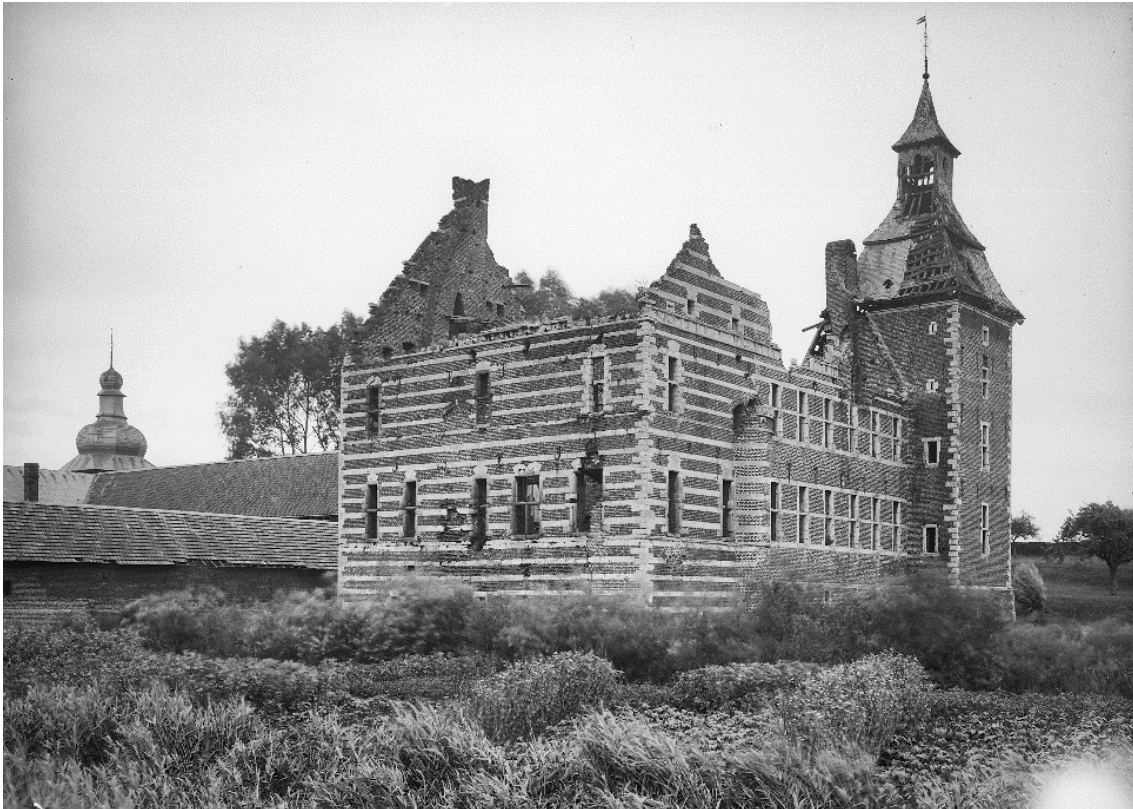
Het kasteel in 1919. Vrijwel al het metselwerk is op dat moment nog aanwezig. De toren is nog voorzien van zijn kap, hoewel deze al in een slechte staat van onderhoud verkeerde. (Foto: RCE)

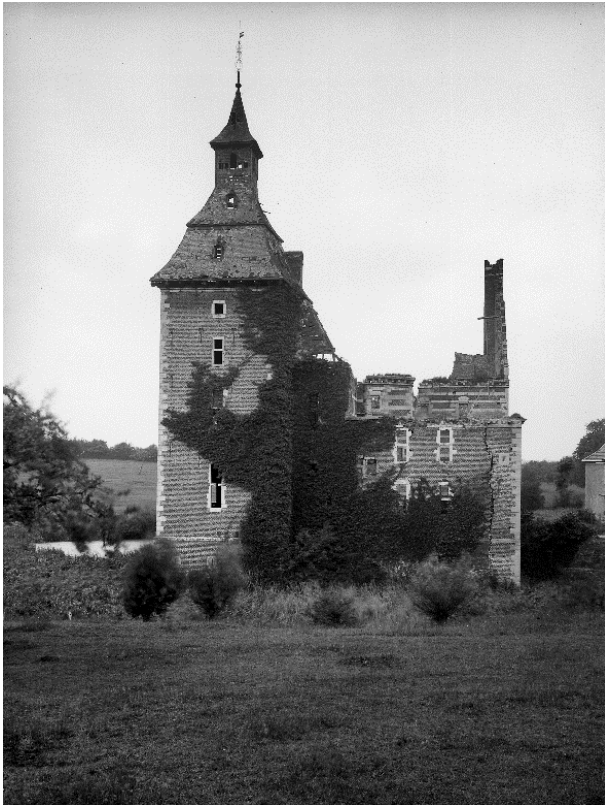
De oostzijde van het kasteel in 1919. Vrijwel al het metselwerk is op dat moment nog aanwezig. De toren is nog voorzien van zijn kap, al verkeerde deze toen al in een slechte staat van onderhoud. (Foto: RCE)

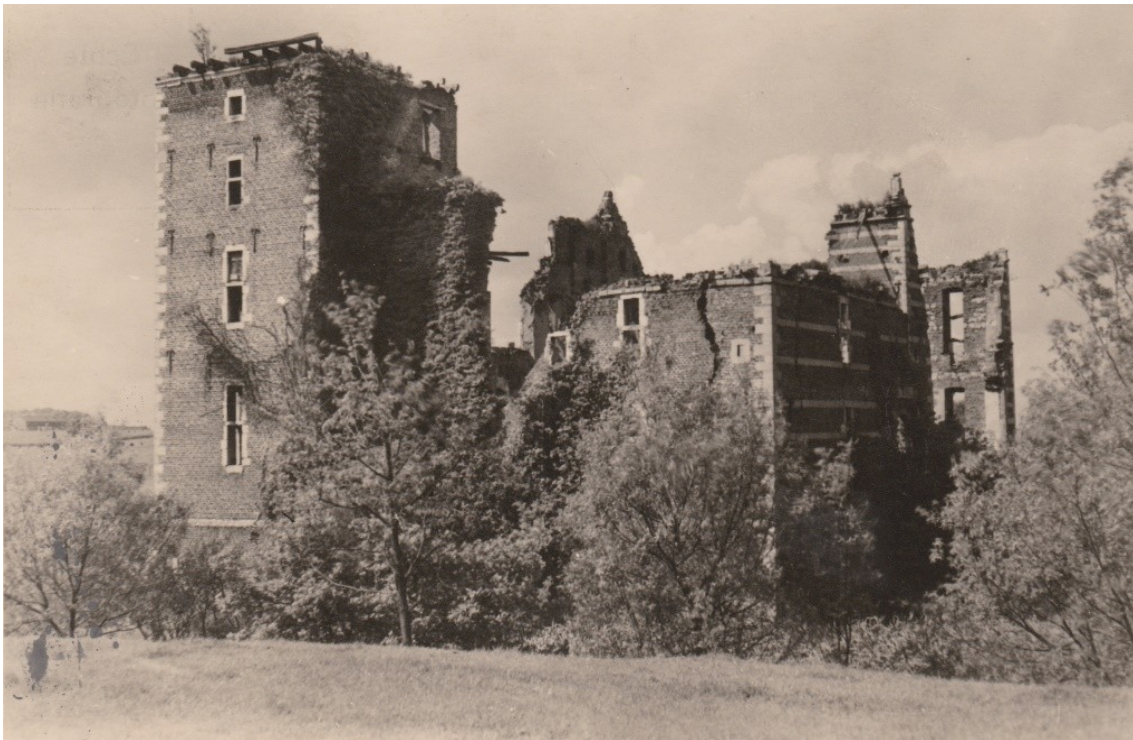
Omstreeks 1938 staat het grootste deel van de buitengevels nog overeind. Wel is de noordgevel van de westvleugel ingestort. (Prentbriefkaart: Collectie Corten)

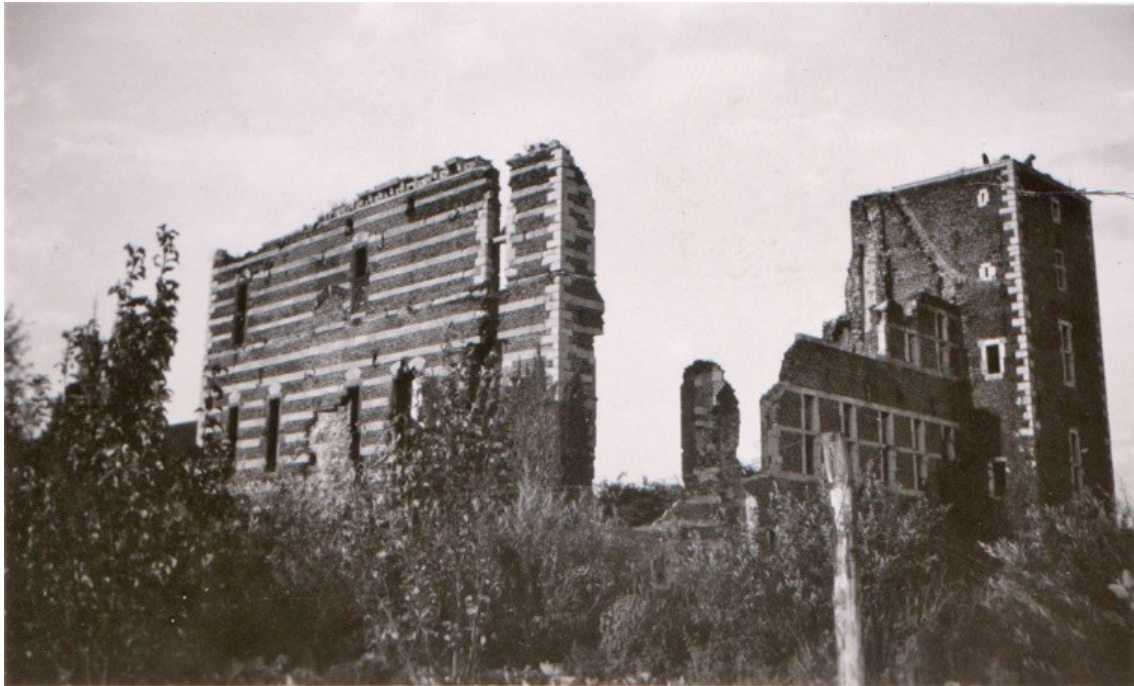
Overzicht van de ruïne omstreeks 1946, gezien vanuit het zuidwesten. De zuidgevel van de westvleugel is dan inmiddels ingestort, maar de westgevel is nog vrijwel geheel intact. De overige gevels zijn in de vooroorlogse periode al grotendeels verloren gegaan. (Foto: Collectie Corten)

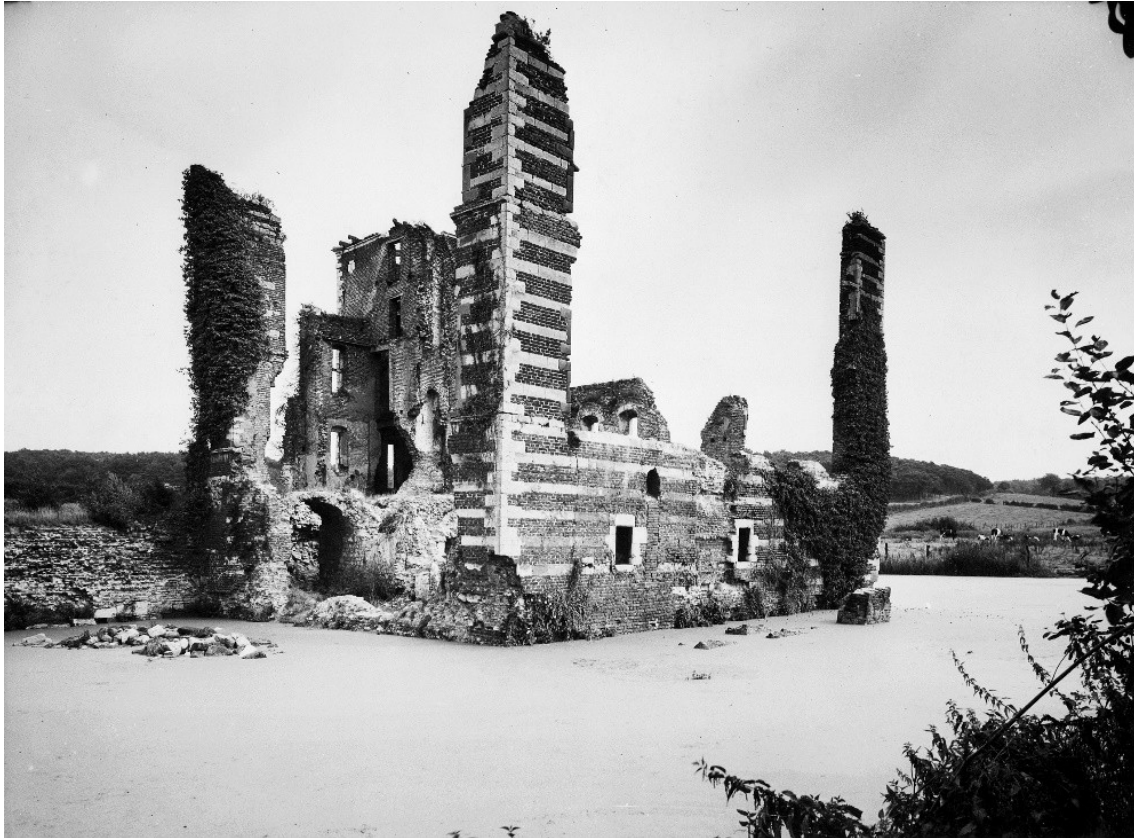
Het kasteel, gezien vanuit het noordwesten in augustus 1953. Het voorgaande jaar had men besteed aan het uitdiepen van de gracht en het puinruimen in de ruïne zelf. Op deze foto is zichtbaar dat het metselwerk op de waterlijn overwegend nog in een goede conditie verkeerde. Door de gracht zonder talud tegen het metselwerk van het kasteel aan te laten stromen kon door inwatering en vorstschade dit metselwerk worden aangetast, met als gevolg dat het verval zich in een versneld tempo kon doorzetten. Bij een novemberstorm in het voorgaande jaar was overigens het grootste deel van de westgevel verloren gegaan. Deze is nog wel zichtbaar op de vorige foto. Het hoekrestant op de voorgrond en dat aan de rechterzijde van de foto zijn de restanten, die de Gemeente uit veiligheidsoverwegingen wilde omtrekken. (Foto: RCE)

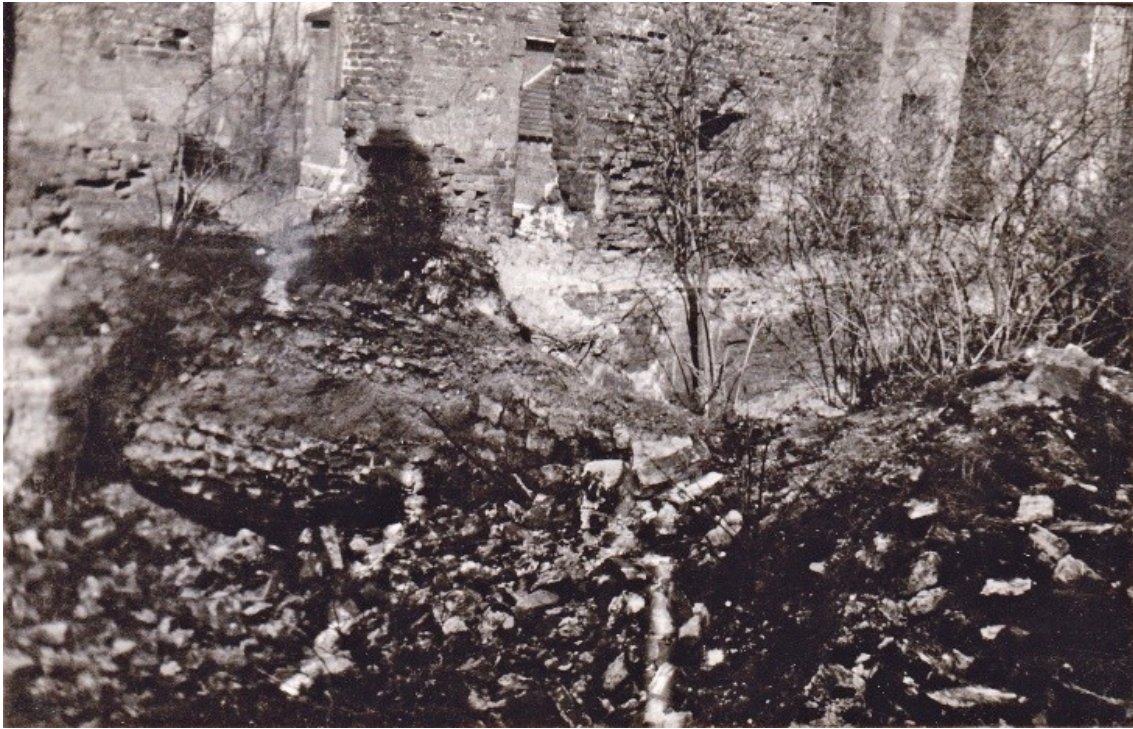
Overzicht van het inwendige van het kasteel in 1942. De foto geeft het overzicht van de westvleugel. Met enige moeite zijn nog delen van het gewelf te zien. Indien men in latere jaren niet steeds dit puin had uitgeruimd, was er thans nog meer van de binnenmuren overgebleven. (Foto: 3 april 1942, Collectie Corten)

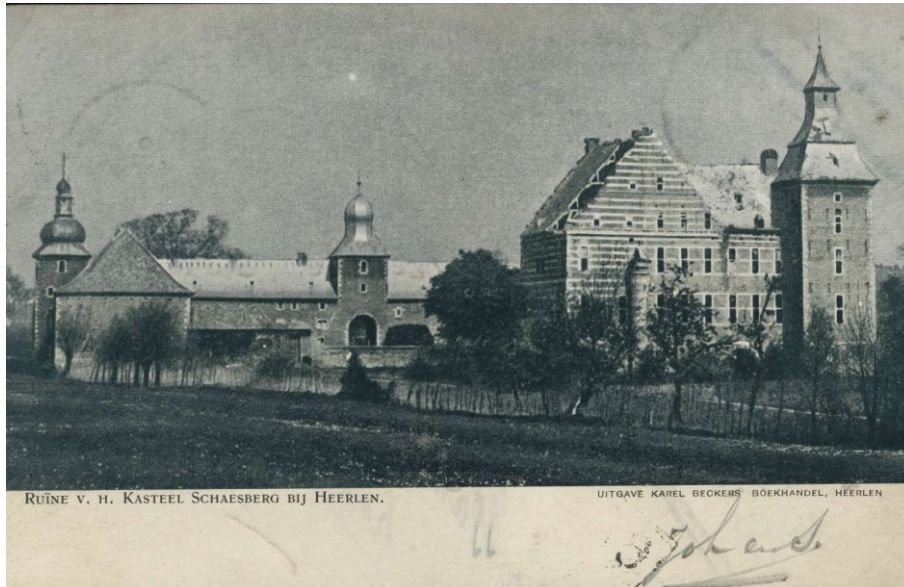
Prentbriefkaart uit circa 1900. Herenhuis en bouwhoeve, gezien vanuit het zuidwesten. Bij de westvleugel van het herenhuis is zichtbaar dat inmiddels een deel van het dak verloren is gegaan. Bij de bouwhoeve, links van het herenhuis, is de lage aanbouw aan de zijde van het herenhuis nog niet aanwezig. Deze zal dus van jongere datum zijn.

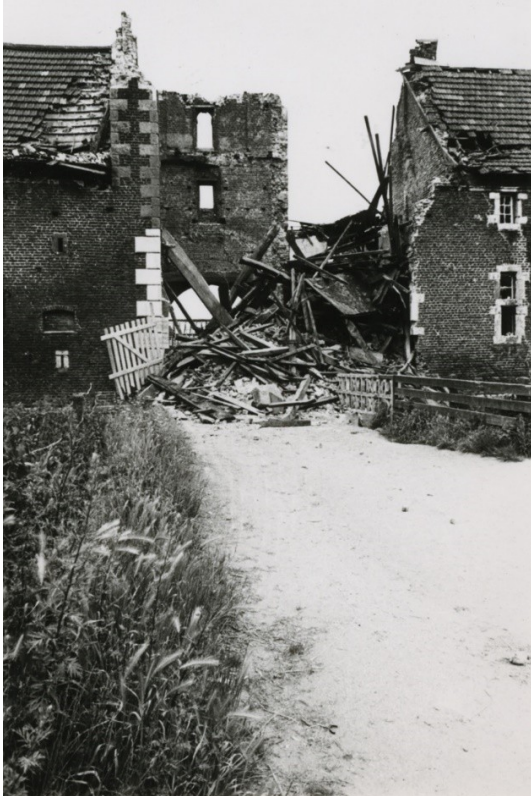
De resten van de poorttoren van de bouwhoeve kort na het instorten. Op de voorgrond is de brug al niet meer zichtbaar. Deze zal op dat moment als gevolg van verwaarlozing reeds grotendeels zijn verdwenen. (Foto: Rijckheyt, Heerlen)

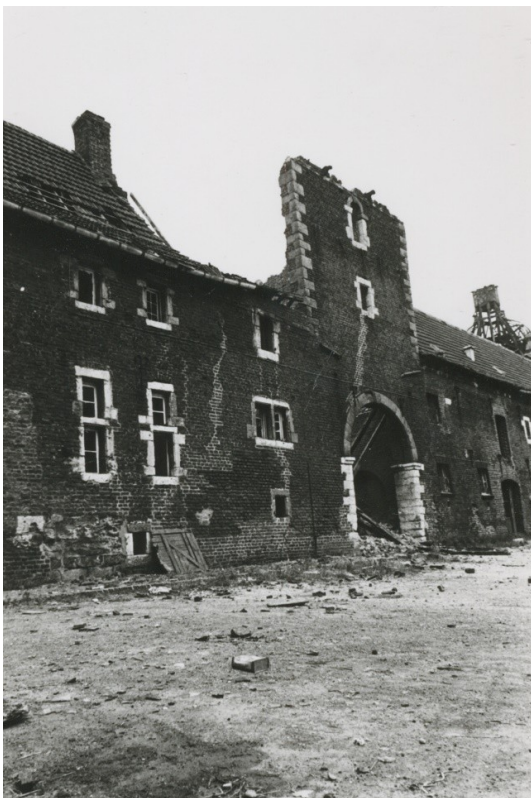
Op woensdagavond 30 juni 1965 stortte de poorttoren in.<sup>90</sup> Door mijnschade en met name verwaarlozing was de bouwkundige toestand van de hoeve slecht. Over de directe oorzaak van de instorting is geen duidelijkheid. Naar verluidt is dit het gevolg van een stuurfout van een knecht van boer Tilmans, die met een trekker enige stutten onder het poortgebouw omver reed met als gevolg het instorten van de gehele toren.<sup>91</sup> Echter op het moment dat de poorttoren instortte had de boer de boerderij reeds een half jaar verlaten en zal de knecht er weinig meer te zoeken hebben gehad. Om de gevaarlijke situatie op te heffen besluit de gemeente Heerlen om de gehele poort met het aansluitende deel van de woonvleugel af te breken.<sup>92</sup>

De resten van de poorttoren van de bouwhoeve kort na het instorten. (Foto: Rijckheyt, Heerlen)

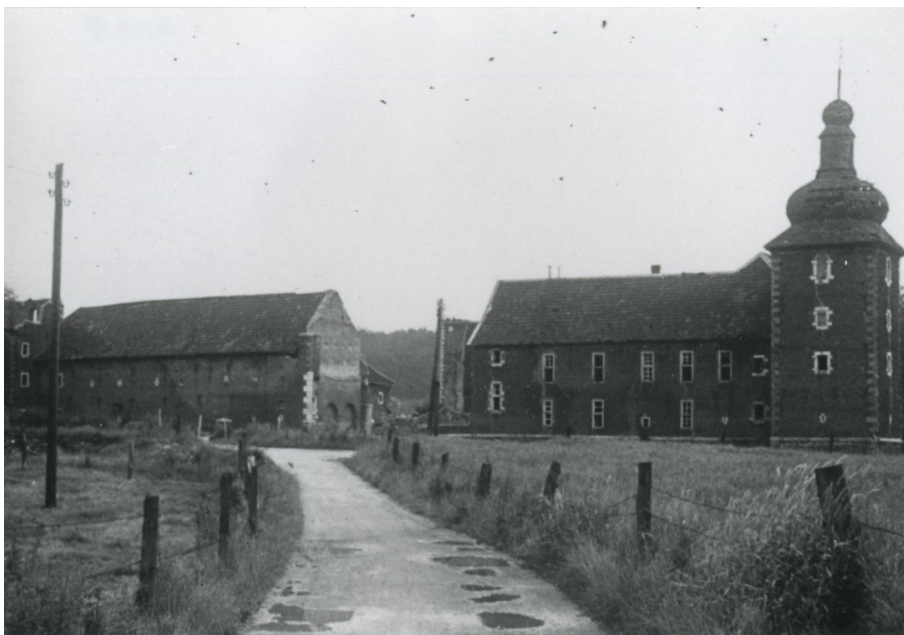
De hoeve, nadat de poorttoren was ingestort en de gemeente Heerlen de restanten en het aansluitende deel van de woning had gesloopt. Geheel links is nog net een deel van de noordoosttoren zichtbaar, waarvan de kap inmiddels is gesloopt. (Foto: Rijkheyt, Heerlen)

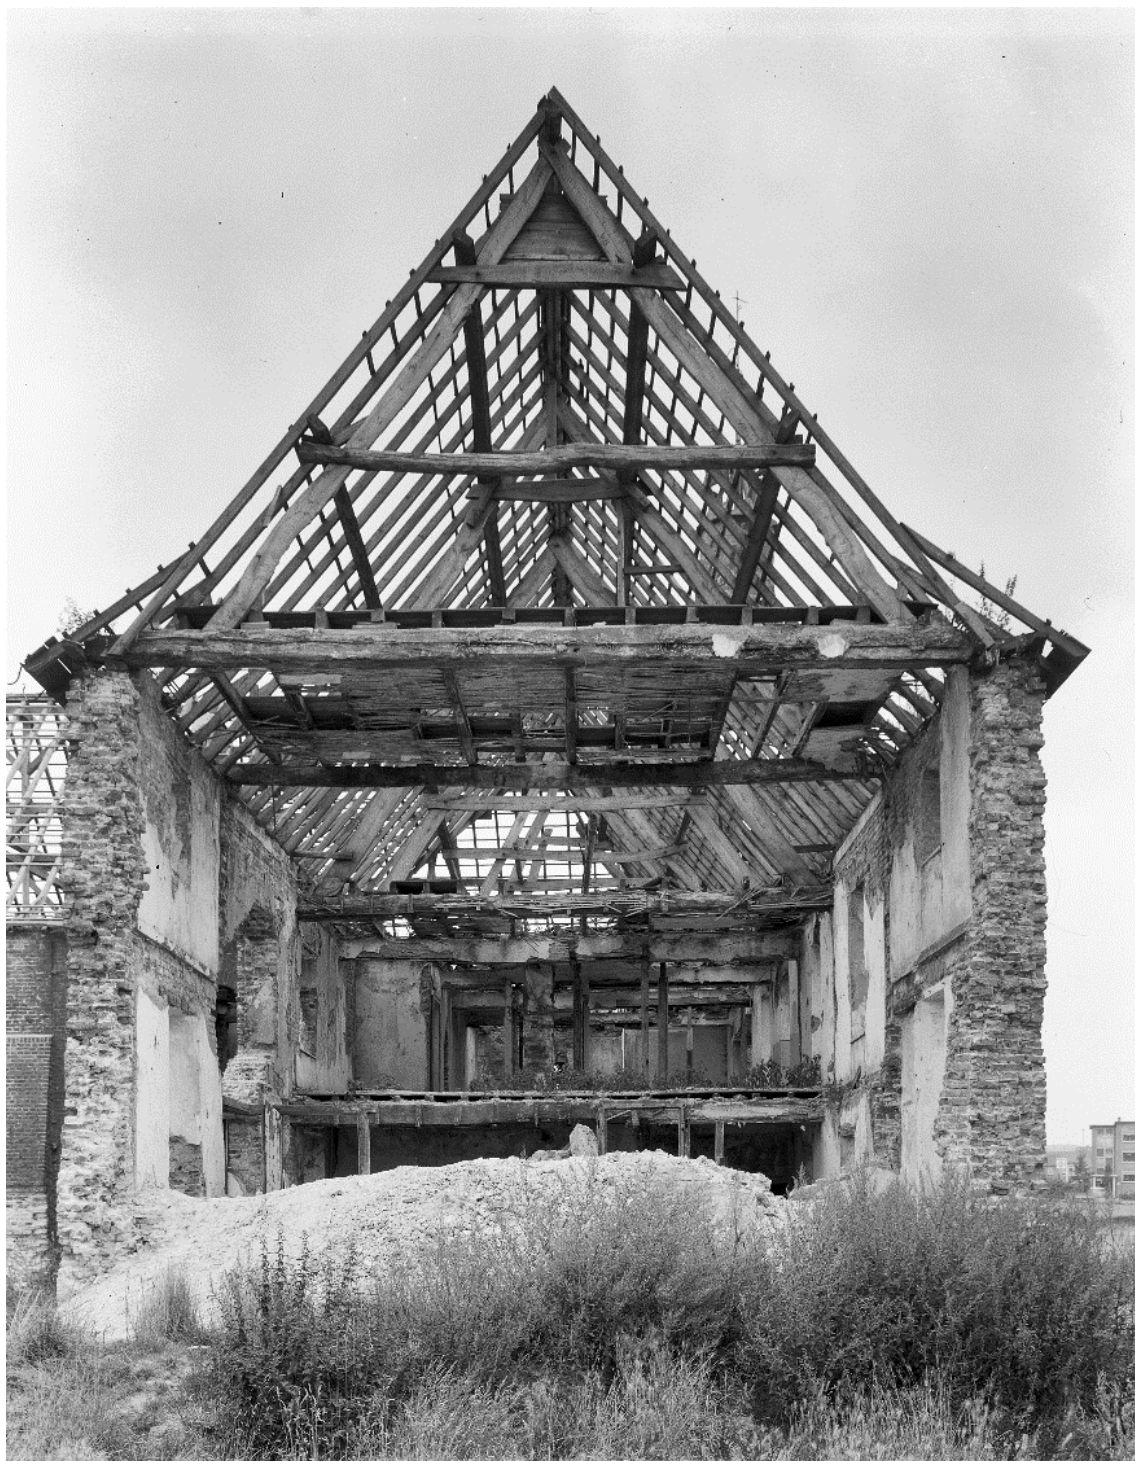
De woonvleugel in augustus 1967, dus nog voor de sloopvergunning was afgegeven. Men kan zich niet aan de indruk onttrekken, dat toen reeds (illegale) sloopwerkzaamheden waren uitgevoerd. In wiens opdracht deze zijn uitgevoerd, is in de archieven niet meer te achterhalen. (Foto: RCE)

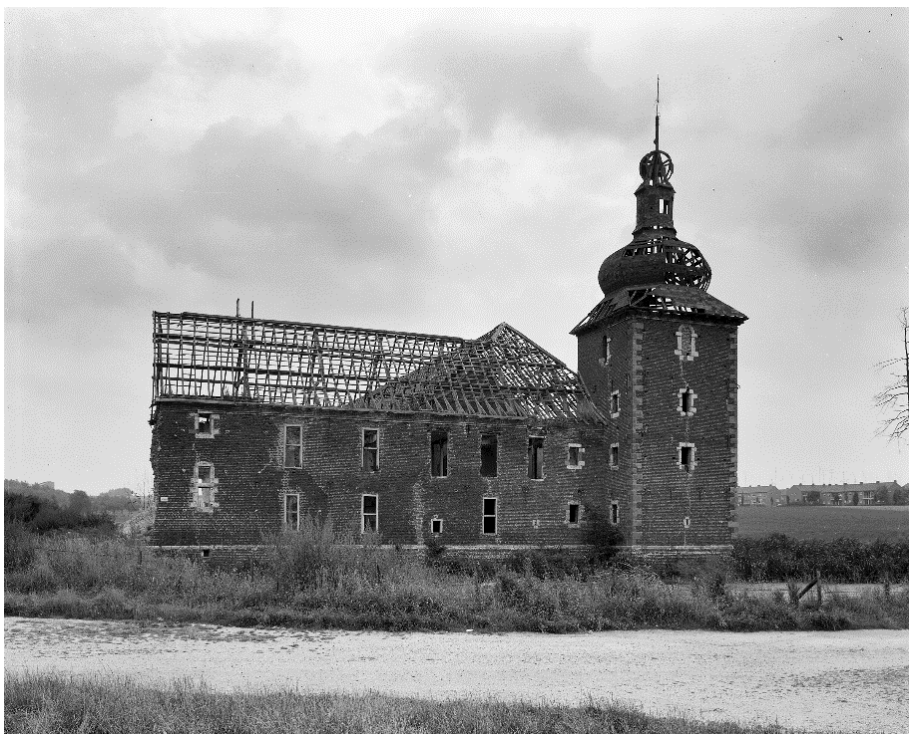
Het westelijke deel van de bouwhoeve was reeds voor het verstrekken van de sloopvergunning van zijn dakbedekking ontdaan. (Foto: RCE)

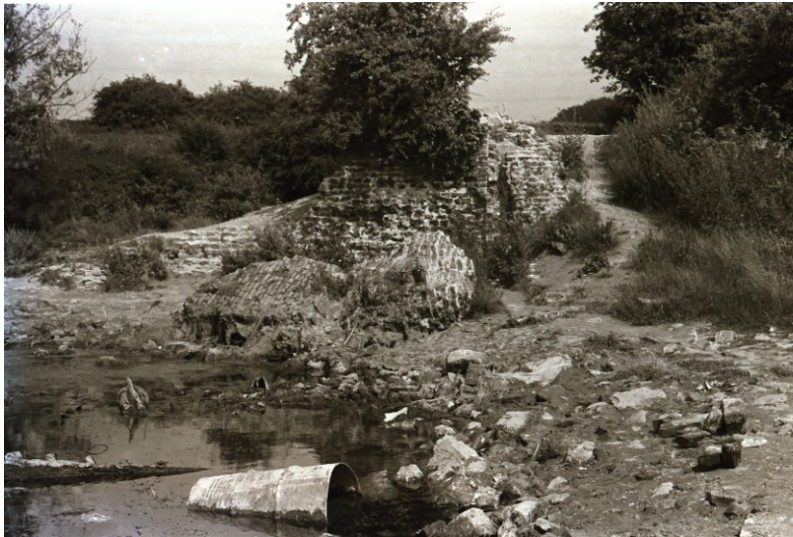
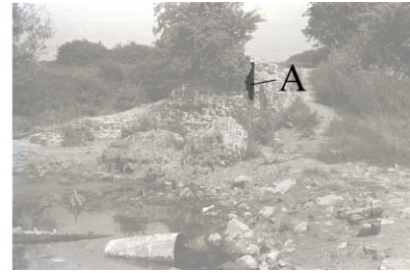
Het zuidelijke bruggenhoofd met aansluitend metselwerk in detail, circa 1975. Alleen bij (A) is een fragment van het oorspronkelijke geveloppervlak bewaard gebleven. Op de voorgrond zijn nog brokken van de ingestorte gevels te zien. De stenen hiervan zijn bij het herstel van 1975 gebruikt voor de consolidatie. (Foto: Hukkelhoven, Documentatie Heemkundevereniging)

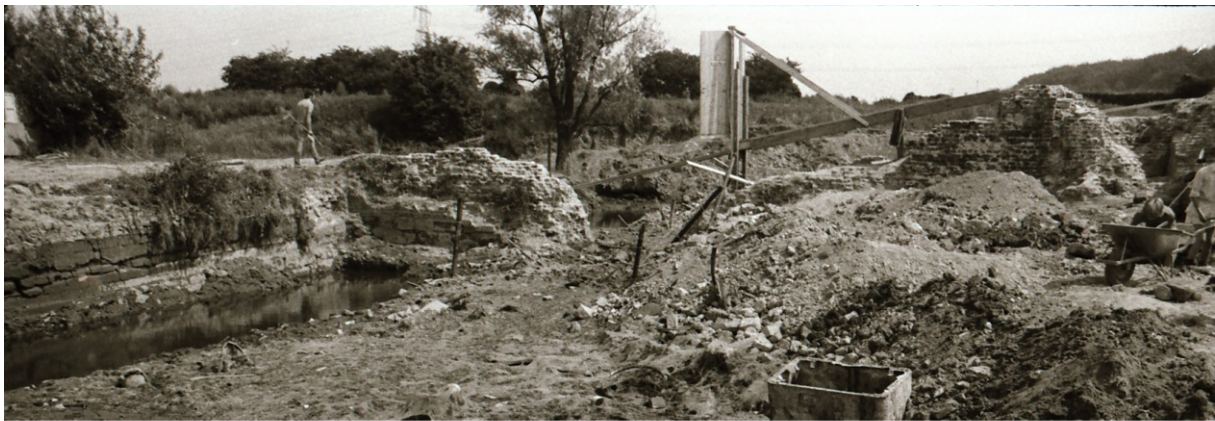
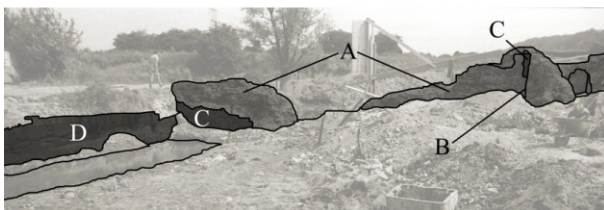
De restanten van de brug, gezien vanuit het westen bij het begin van de werkzaamheden, circa 1975. Geheel links (A) is nog het schamele restant van de keermuur van de voorburcht zichtbaar. Bij (B) is een klein deel van de oorspronkelijke buitenhuid van de brug zichtbaar. Ook geheel rechts, bij (C) is een fragment van de bakstenen buitenhuid van de brug bewaard gebleven. Aansluitend is bij (D) een stuk van de voormalige noordgevel van het gebouw zichtbaar. (Foto: Hukkelhoven, Documentatie Heemkundevereniging)

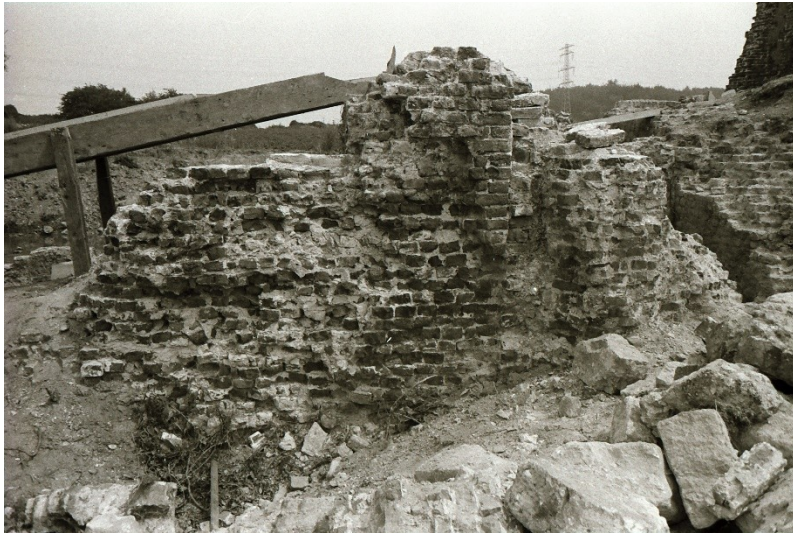
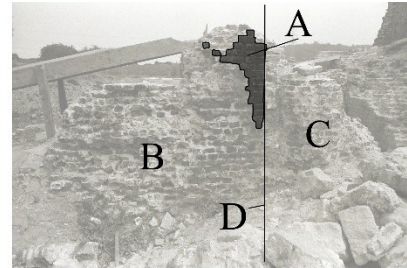
Detail van het zuidelijke bruggenhoofd, circa 1975. Bij (B) het metselwerk van het bruggenhoofd. Bij (C) de noordgevel van het kasteel. Bij (A) is een klein deel van de oorspronkelijke buitenhuid van het bruggenhoofd bewaard gebleven. Lijn (D) geeft de plaats aan waar de voorgevel van het kasteel zich heeft bevonden. (Foto: Hukkelhoven, Documentatie Heemkundevereniging)

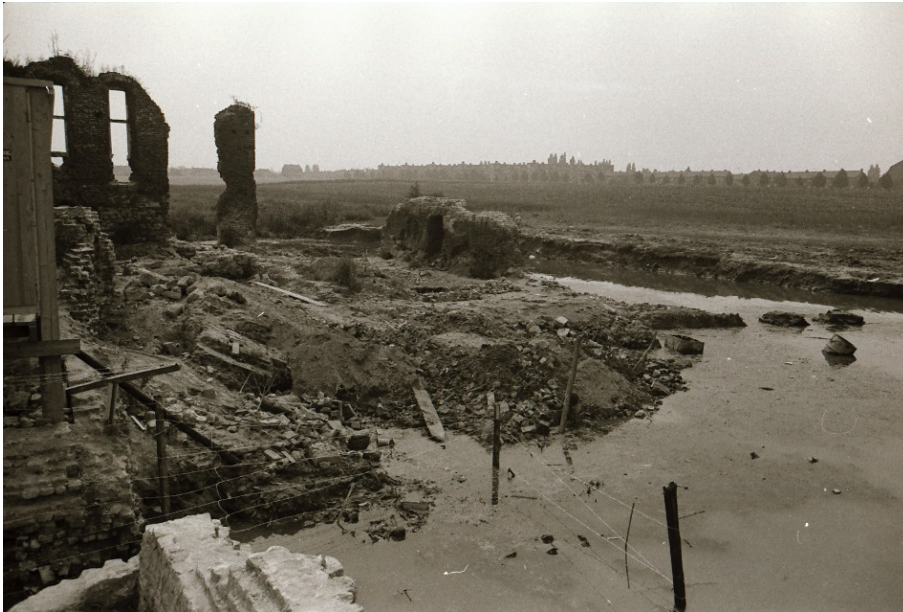
Overzicht van het westelijke deel van het kasteel bij het begin van de werkzaamheden in 1975. Zichtbaar is dat bij dit deel vrijwel niets meer boven het grachtniveau resteerde. Het fragment van de westgevel is het enige deel van het kasteel, waarvan boven het niveau van de gracht nog iets bewaard is gebleven. Dit betekent dat bijna al het thans zichtbare metselwerk bij dit deel van het kasteel consolidatiewerk betreft. (Foto: Hukkelhoven, Documentatie Heemkundevereniging)

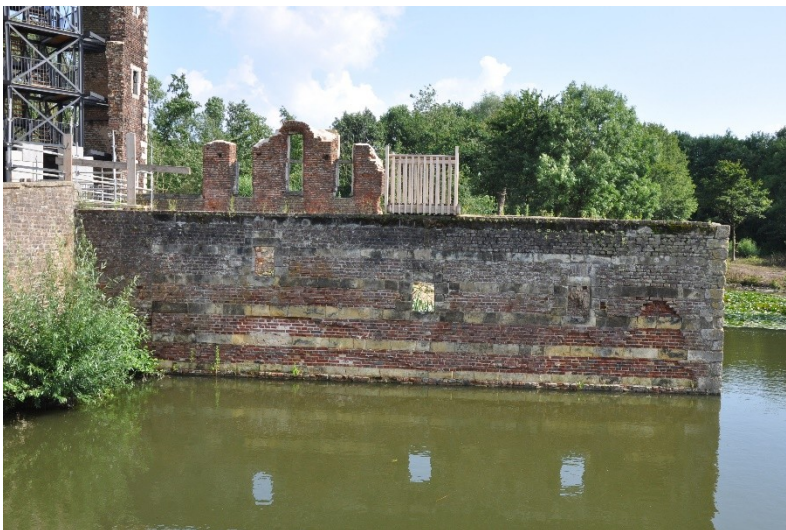
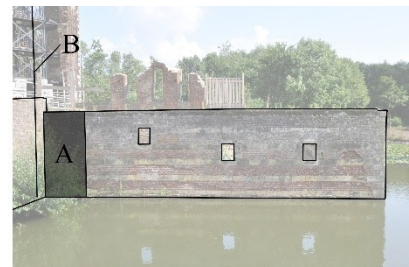
Overzicht van het westelijke deel van de voorgevel van het kasteel. De vergelijking met de voorgaande afbeelding met de toestand van voor 1975 maakt duidelijk dat al het hier zichtbare metselwerk van de noordgevel bij de consolidatie tot stand is gekomen. Opvallend is dat bij (A) een verticale naad is gereconstrueerd, overeenkomstig de tekeningen van Mulder en dat de naad de plaats van de oostgevel van de westelijke vleugel suggereert. Deze bevindt zich bij (B). In werkelijkheid zal de op de tekening van Mulder zichtbare naad deel uitmaken van een herstelling van het metselwerk. De thans zichtbare naad is in dit opzicht misleidend, temeer omdat elders de oude inboetingen niet gereconstrueerd zijn.

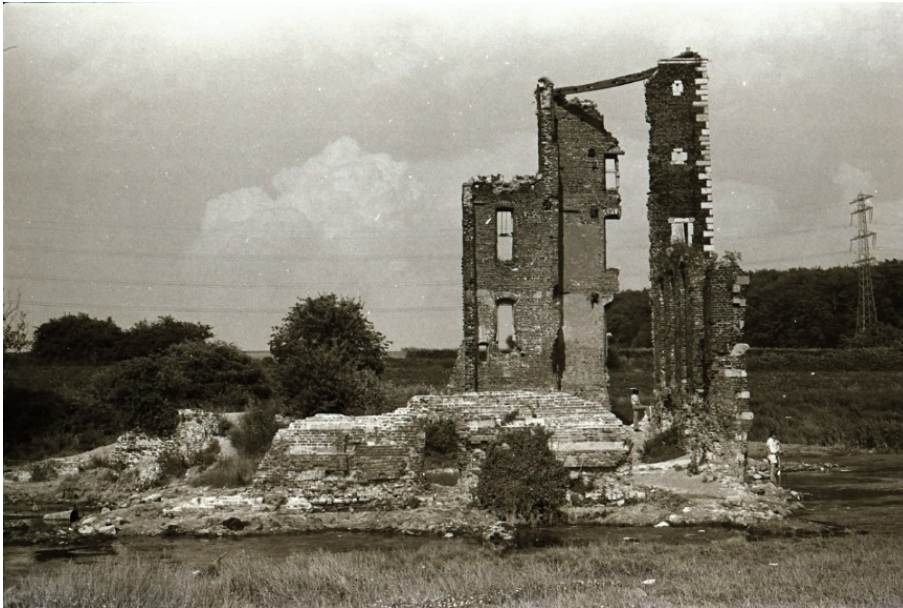
Het kasteel, omstreeks 1975, gezien vanuit het westen. Zichtbaar is dat alleen in het midden van de gevel nog een deel het metselwerk van de buitengevel tot op het niveau van de kelder bewaard is gebleven. Elders is het metselwerk tot onder maaiveldniveau verdwenen. Dat het metselwerk tot onder het maaiveld verloren is gegaan, is waarschijnlijk het gevolg van het in de naoorlogse periode uitgraven van de gracht, zonder dat men tot het herstel van de gevels is overgegaan. Hierdoor is het metselwerk op het niveau van de gracht door inwateren, vorst etc. steeds verder aangetast. (Foto: Hukkelhoven, Documentatie Heemkundevereniging)

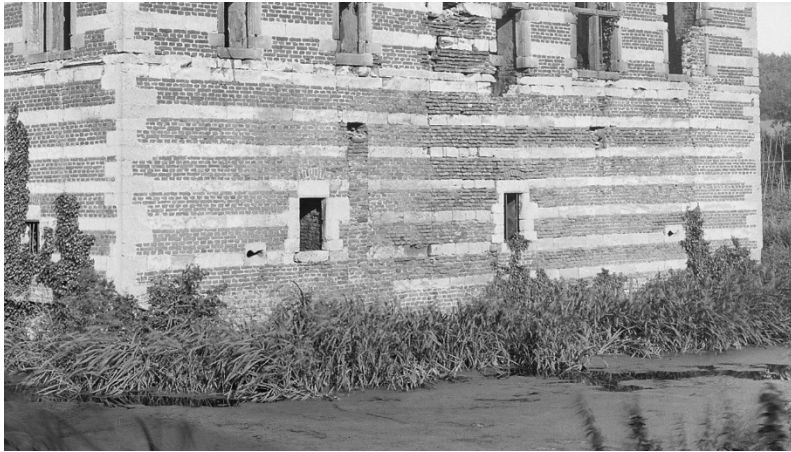
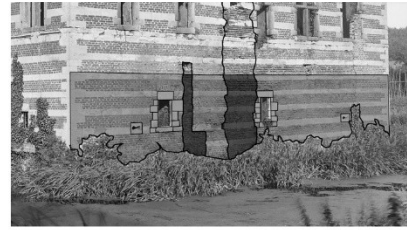
Detail van een foto uit 1919 van de westgevel van het kasteel. Lichtgrijs is dat deel van de gevel, dat in 1975 werd hersteld. Met donkergrijs zijn inboetingen in het oorspronkelijke metselwerk aangeduid. De contour ervan is vrij grillig. Dit in tegenstelling tot de huidige situatie, waar de beide inboetingen een strak en recht verloop kennen. Ook de omvang en plaats wijken iets af ten opzichte van het origineel. Ter plaatse van de brede inboeting bevindt zich oorspronkelijk een halfronde toiletuitbouw. Om deze goed aan te duiden zal bij het herstel het metselwerk ter plaatse een halve steen zijn teruggezet. Behalve de genoemde sporen zijn ook bij andere onderdelen van de gevel kleine afwijkingen ten opzichte van de oude situatie te herkennen. Zo wijkt bijvoorbeeld de plaatsing van de “schiet”gaten iets af ten opzichte van het origineel en heeft men bij de herbouw de beide bovendorpels aan de bovenzijde verhoogd door het toevoegen van blokken mergel om deze op gelijke hoogte met de spekbanden te brengen. (Foto: RCE, bewerking BBA)

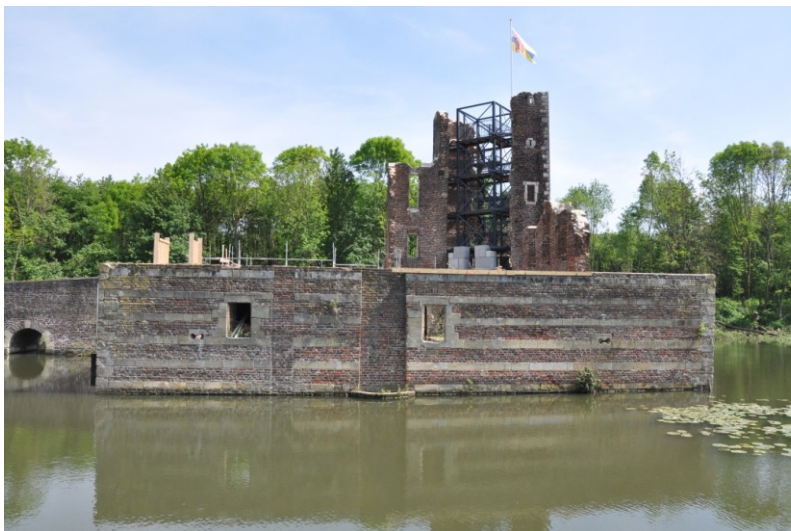
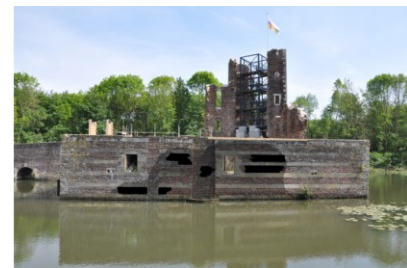
Het kasteel, gefotografeerd vanaf ongeveer dezelfde positie als in 1975. In hoeverre men zich bij het herstel heeft gebaseerd op de aangetroffen bouwsporen behoeft nog nader onderzoek. Bij het herstel van de gevels is het metselwerk opgetrokken tot kelderniveau. Hierbij zijn de bestaande resten van de westgevel in het nieuwe metselwerk opgenomen.. Mogelijk rest zelfs een klein deel van het oorspronkelijke geveloppervlak. Het deel waar nog oorspronkelijk geveloppervlak aanwezig zou kunnen zijn, is donkergrijs weergegeven. Gezien de slechte bereikbaarheid van de gevel is dit op dit moment niet vast te stellen. Inwendig is een groter deel nog authentiek. Dit is met een lichtgrijze kleur aangegeven. Bij het reconstrueren van de gevel heeft men gebruik gemaakt van een deel van de oorspronkelijke vensteromlijstingen, die uit de gracht afkomstig zullen zijn. Deze zullen bij het uitgraven van de grachten zijn aangetroffen. Het metselwerk van de nieuwe gevels bestaat uit een ruwe stapeling van betonblokken, met aan weerszijden een beklamping van veldbrandstenen met spekbanden van mergel.

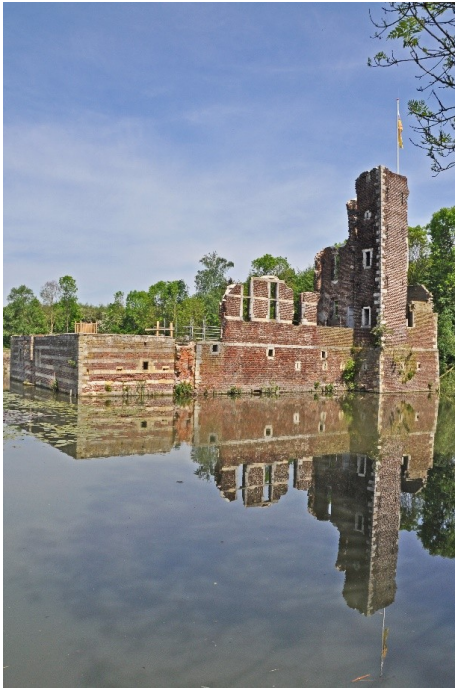
Het kasteel, gezien vanuit het zuidwesten. De westgevel van de toren is nog vrijwel geheel origineel. Alleen bij het deel onder de lijst ter plaatse van de begane grondvloer zal een deel van het gevelmetselwerk bij de consolidatie tot stand zijn gekomen. Vanwege de slechte bereikbaarheid van de gevels en de begroeiing is het op dit moment niet mogelijk om in te schatten welke delen bij de consolidatie tot stand zijn gekomen.

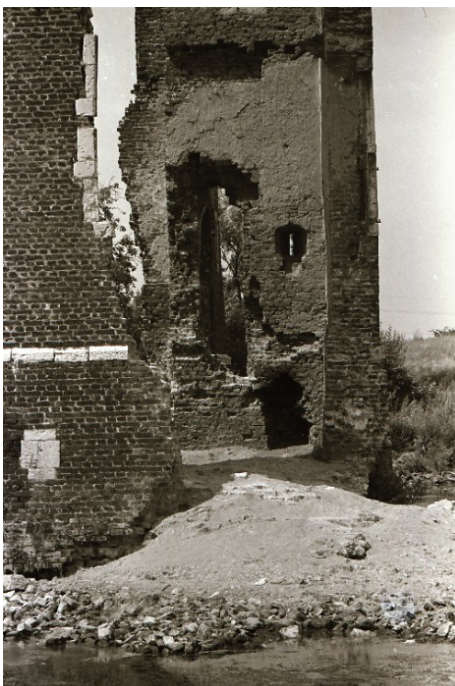
De zuidgevel van de toren voordat deze werd geconsolideerd. Kort voor het nemen van deze foto is de zuidoosthoek van de toren ingestort. De kelder is nog ten dele gevuld met puin. Aan de buitenzijde was het metselwerk door inwatering sterk aangetast. Het metselwerk van de buitengevel zal tot onder het waterniveau verloren zijn gegaan. Aan de binnenzijde is het metselwerk tot ongeveer een meter boven het niveau van de keldervloer bewaard gebleven (zie de beschrijving van de torenkelder, p.80). Indien men in de jaren 50 de gracht niet had uitgegraven, zou de hoek van de toren vermoedelijk niet zijn ingestort. (Foto: Hukkelhoven, Documentatie Heemkundevereniging)

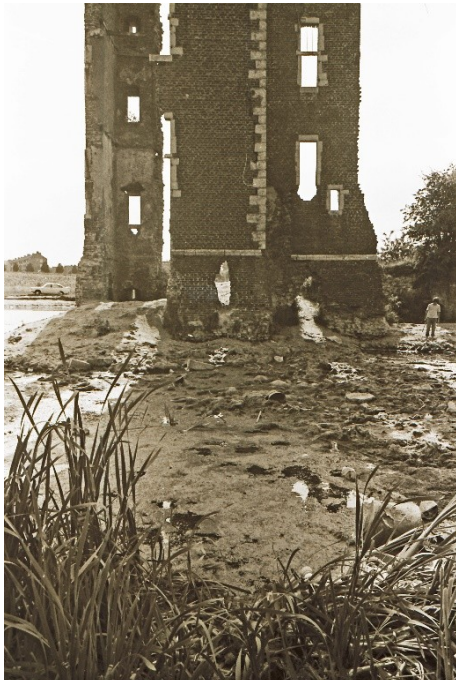
Het onderste deel van de toren, gezien vanuit het oosten, kort nadat de zuidoosthoek was ingestort. Hier is ook het aansluitende deel van de oostgevel zichtbaar. In de hoek tussen de oostgevel en de toren zijn de sporen zichtbaar van de uitgemetselde toiletoker, die bij de consolidatie is gereconstrueerd. (Foto: Hukkelhoven, Documentatie Heemkundevereniging)

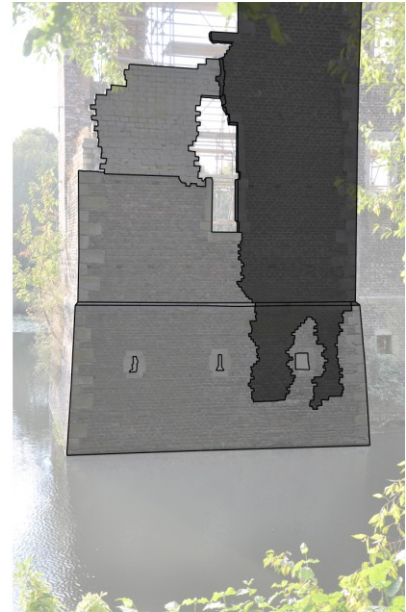
De oostgevel van de toren in 2014. Met donkergrijs zijn die delen van de toren aangegeven, waarvan we kunnen aannemen, dat deze nog tot de oorspronkelijke opzet behoren. Met de lichtgrijze kleur zijn die delen aangegeven, die bij de herstelwerkzaamheden van 1975 en daarna tot stand zijn gekomen. Na het door de TH Delft uitgevoerde onderzoek is onder leiding van de TH met Ingenieursbureau Oranjewoud een herstelplan opgesteld. Onderdeel ervan was het deels reconstrueren van de kort daarvoor ingestorte hoek van de toren. Dit werd gedaan door het optrekken van een kern van betonstenen met aan beide zijden een halfsteens klamp van veldbrandstenen. Men is hier doorgegaan met metselen tot de stenen op waren. Zichtbaar is, dat de veldbrandstenen eerder op waren dan de betonblokken. In het uitstekende deel van het metselwerk van betonstenen zijn geen sporen van een verankering of iets dergelijks te zien, hetgeen betekent dat de klampen van veldbrandstenen los staan ten opzichte van de kern van betonstenen. Volgens een mededeling van de heer Knook, belast met de leiding van de consolidatie, zou er een verankering moeten zijn in de vorm van het plaatselijk doortrekken van de veldbrandstenen over de volle dikte van de muur.

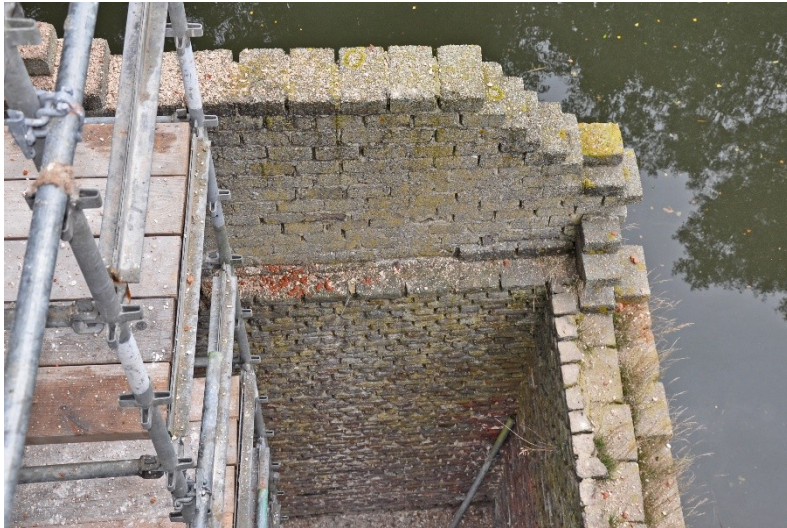
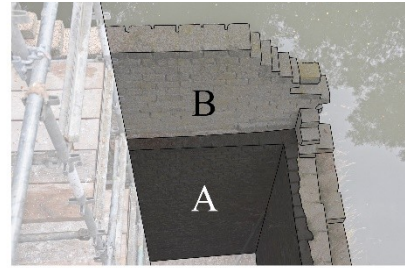
Bovenaanzicht van de herstelde zuidoosthoek van de toren. Al het hier zichtbare metselwerk is bij de consolidatie in 1975 tot stand gekomen. Aan de buitenzijde van de muur heeft men een halfsteens klamp van baksteen toegepast (A). De kern van het metselwerk bestaat uit betonblokken (B). Er zijn geen sporen aangetroffen van een verankering van beide delen.

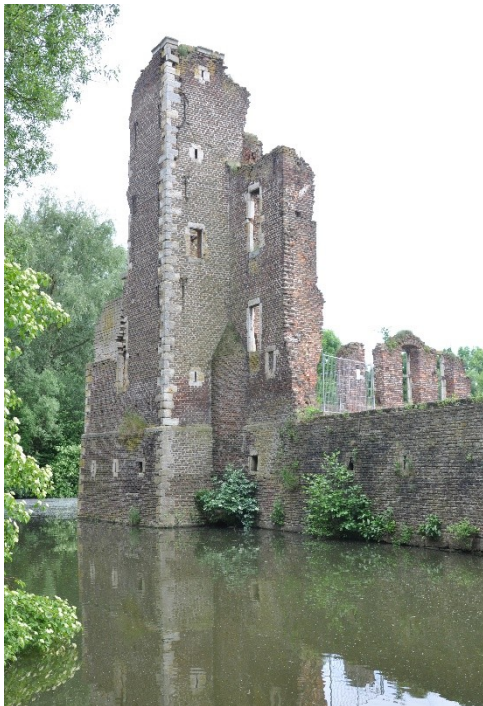
Zicht op de noordgevel van het torenrestant met het aansluitende deel van de oostgevel. Hoewel het moeilijk was in verband met de slechte bereikbaarheid en de begroeiing, is ook hier een poging gedaan om in beeld te brengen welke delen van het metselwerk nog oorspronkelijk zijn en welke delen bij het herstel zijn toegevoegd. Gezien het voorgaande moet er een duidelijk voorbehoud worden gemaakt ten aanzien van de interpretatie. Het oorspronkelijke metselwerk is bij (A) aan te treffen. Het restauratiewerk is met (B) aangegeven. Aan de onderzijde van de muur op de waterlijn is een strook natuursteen in het gevelmetselwerk opgenomen (C). Onbekend is of dit metselwerk nog oorspronkelijk is, dan wel bij de consolidatiewerkzaamheden tot stand is gekomen. Gevel (D) (oostgevel) is hiervoor reeds beschreven.

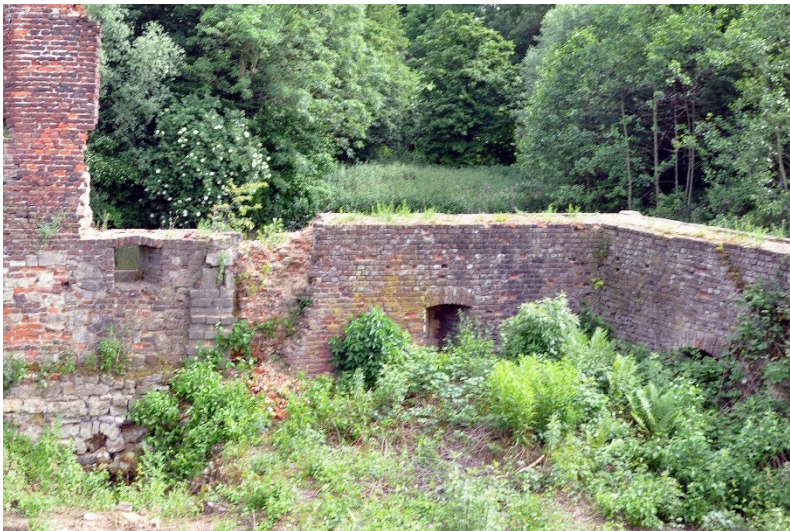
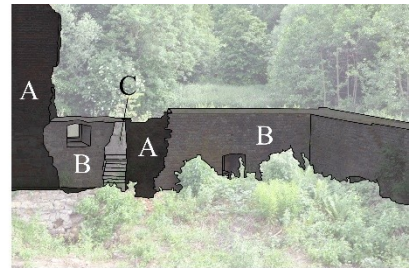
Het meest westelijke deel van zuidwand. Dit deel is vrijwel volledig in en na 1975 tot stand gekomen op de basis van de oude funderingen. Bij (A) is het nog oorspronkelijke metselwerk zichtbaar. Het lichtgrijs gekleurde metselwerk bij (B) is in en na 1975 tot stand gekomen. In dit metselwerk is een stuk metselwerk opgenomen bestaande uit betonblokken met een staande tand (C). Dit geeft aan dat men bij de consolidatie ook van plan is geweest om in ieder geval een deel van de scheidsmuren te reconstrueren. Opvallend is wel dat een dergelijk staande tand bij de tegenover gelegen muur niet is voorzien. Het zou voor de hand liggend zijn om ook daar een dergelijke voorziening aan te brengen. De oorzaak ligt vermoedelijk in het gegeven dat de uitgangspunten van het herstel niet structureel tot uitvoering zijn gebracht.

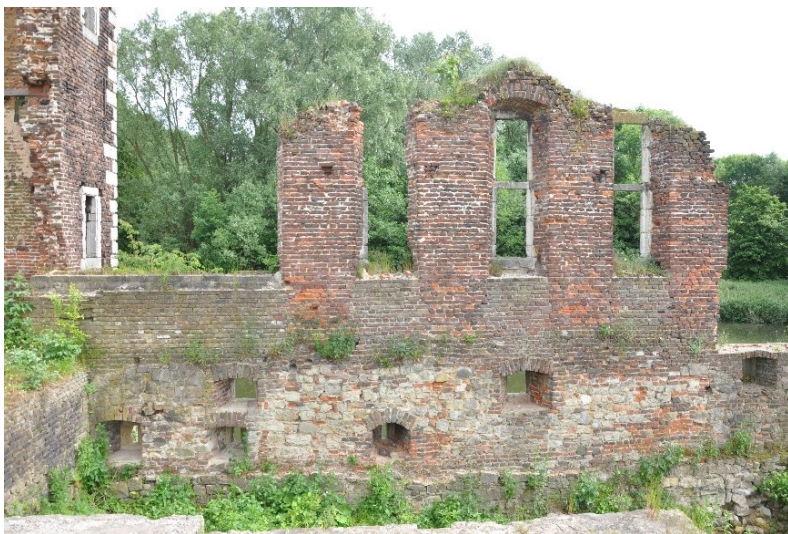
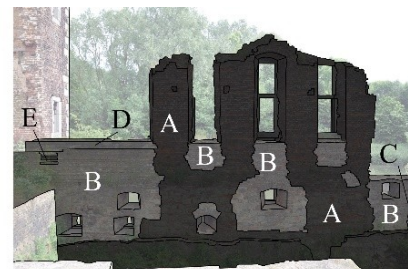
Overzicht van het oostelijke deel van zuidgevel, vanuit het noorden gezien. Getracht is om aan te geven welke delen van de gevel nog oorspronkelijk zijn. Hierbij moet worden opgemerkt dat het een voorlopige inschatting betreft. Nader onderzoek is noodzakelijk om de grens tussen oud en nieuw exact te kunnen bepalen. Het donkergrijze deel (A) geeft aan welke delen van het geveloppervlak nog tot de oorspronkelijke opzet behoren. Het lichtgrijze deel (B) betreft het metselwerk, dat bij de consolidatie in de vorige eeuw is toegevoegd. Geheel aan de rechterzijde is nog net een staande tand (C) zichtbaar. Men was dus van plan om ook de tussenmuur tot in ieder geval kelderniveau weer op te trekken. Ook bij (D) zijn de betonblokken te zien, die boven het niveau van het gereconstrueerde metselwerk uitsteken. Bij (E) is een staande tand in de zuidgevel uitgespaard om ook hier de plaats van de tussenmuur aan te geven.
