BOUWHISTORISCHE  
OPNAME  
MET  
WAARDESTELLING

**Kasteel  
Schaesberg**

**Gemeente  
Landgraaf**

**BOUWHISTORISCHE OPNAME MET WAARDESTELLING**

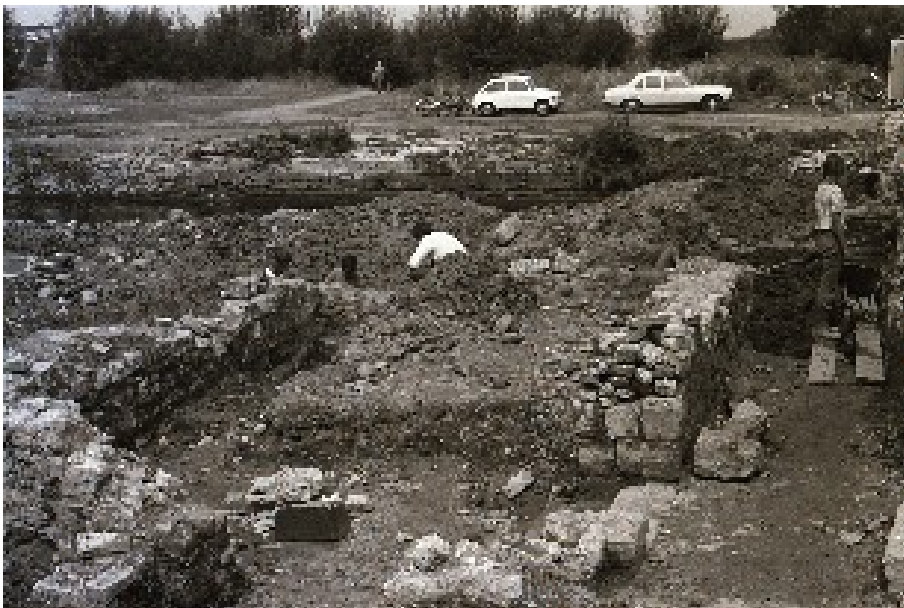
Het deel van het kasteel ten westen van de toegangsbrug (deze is uiterst rechts naast de staande persoon nog net te zien). De hier zichtbare funderingen zijn inmiddels weer ondergewerkt. Voor zover na te gaan is intussen de bovenzijde ervan verder aangetast. (Foto: Hukkelhoven, Documentatie Heemkundevereniging)

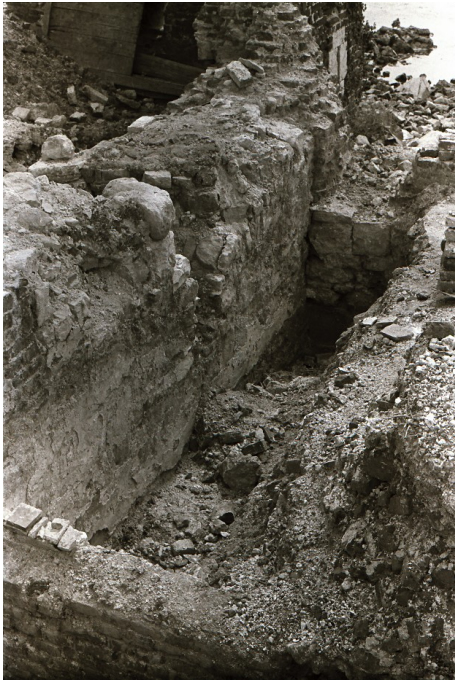
Zicht op de fundering van de westwand van de toren van het kasteel tijdens de ontgravingen. Op de achtergrond is nog net een klein deel van de nog oorspronkelijke zuidwesthoek van de toren zichtbaar. Uit deze foto kunnen we concluderen, dat het grootste deel van het thans zichtbare metselwerk niet oorspronkelijk is. Vergelijk ook de afbeeldingen met de schietgaten. Vermoedelijk is de verticale sleuf het schietgat, dat door de heer Corten in de jaren 50 van de vorige eeuw is vastgelegd. (Foto: Hukkelhoven, Documentatie Heemkundevereniging)

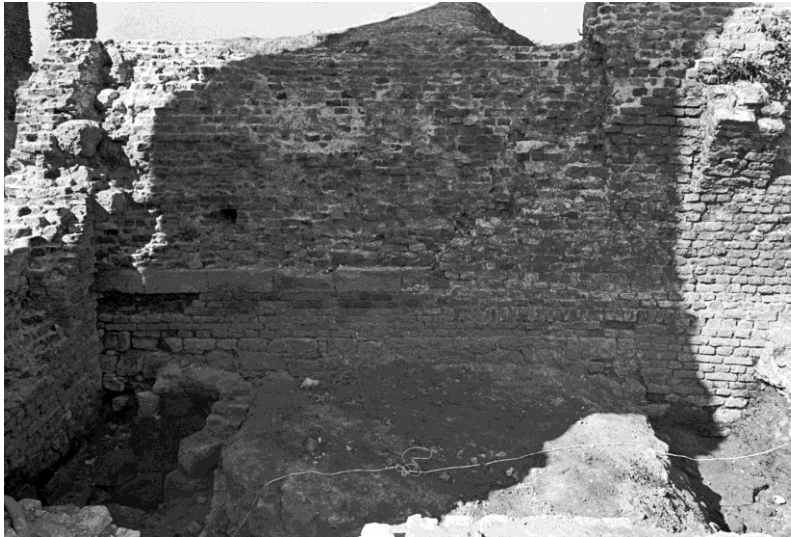
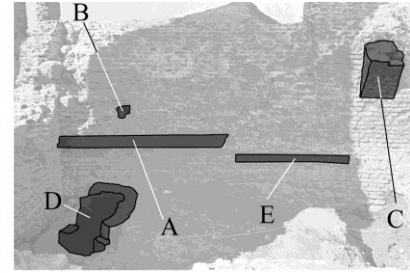
Het zuidelijke deel van de westwand van de meest nordoostelijke ruimte tijdens de ontgraving. Vergelijk deze historische foto met de volgende foto van de huidige situatie. Ter vergelijking: bij (A) is de laag natuursteen zichtbaar, die overeenkomt met laag (B) op de volgende afbeelding. Bij (B) is een uitgespaard gat zichtbaar, overeenkomend met (E) op de volgende afbeelding. Bij (C) is de spaarboog aangegeven, die op de volgende afbeelding bij (D) zichtbaar is. Bij (D) is de bovenzijde van een waterput zichtbaar. Bij (E) is een rollaag in het metselwerk opgenomen, die doet vermoeden dat het metselwerk erboven in het verleden is hersteld. (Foto: Hukkelhoven, Documentatie Heemkundevereniging)

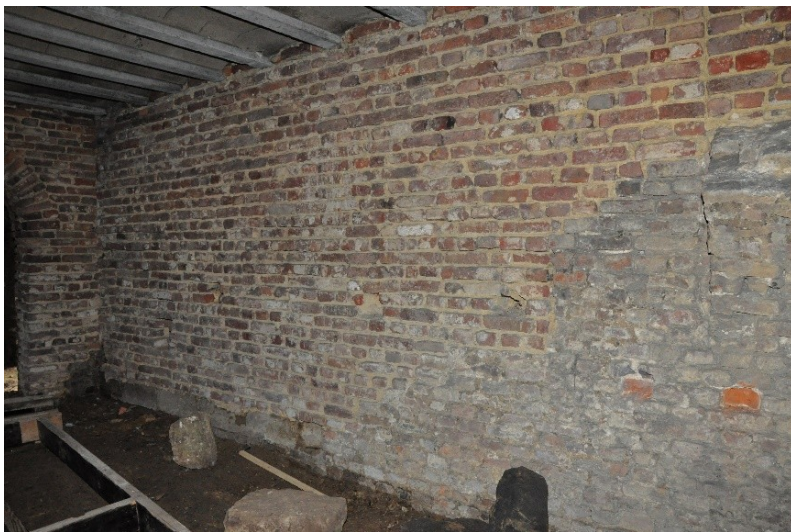
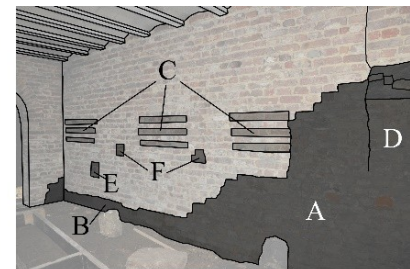
Overzicht van de westwand met bij (A) het oorspronkelijke metselwerk. Bij (B) is een laag natuursteenblokken zichtbaar. Vergelijk (A) op de vorige afbeelding. Bij de reconstructie zijn de sleuven (C) in het metselwerk uitgespaard. Vermoedelijk is dit gedaan om een gewelf of iets dergelijks aan te geven. Echter in de tegenovergelegen oostwand zijn geen sleuven in het metselwerk uitgespaard. Bij (E) is een gat in het metselwerk uitgespaard, overeenkomend met gat (B) op de vorige afbeelding. In het gereconstrueerde metselwerk zijn bij (F) twee gaten in het metselwerk uitgespaard. Deze zijn echter niet op de vorige afbeelding zichtbaar. Bij zowel (E) als (F) is in de opening van het gat zichtbaar, dat het metselwerk van de achterwand nog oorspronkelijk is. Hoewel slechts een klein deel van het zichtbare metselwerk oorspronkelijk is, is inwendig een aanzienlijk groter deel nog oorspronkelijk. Het is onder andere bij deze in de buitenste schil aangebrachte gaten goed zichtbaar, dat het achterliggende metselwerk nog oorspronkelijk is.

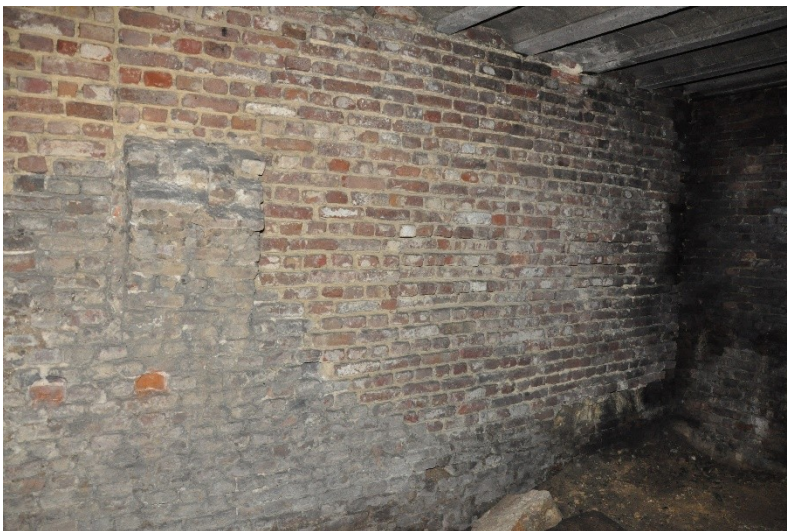
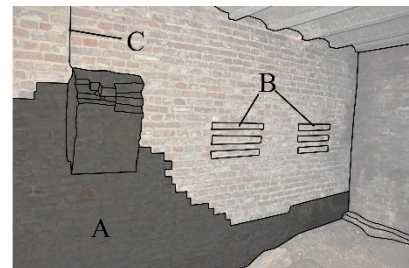
Overzicht van het noordelijke deel van de westwand in de ruimte op de noordoosthoek. Bij (A) is het originele metselwerk zichtbaar. Bij (B) zijn sleuven, die de plaats van verdwenen gordelbogen aangeven. Voor naad (C) is geen verklaring te geven.

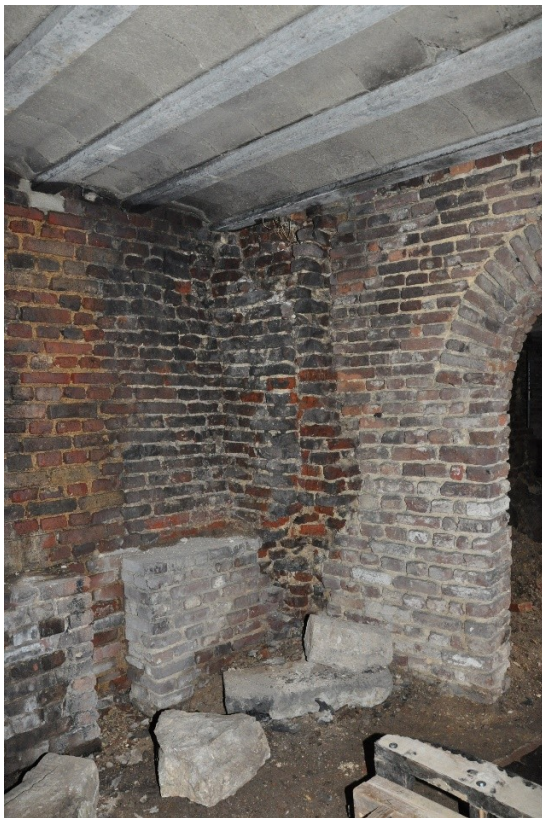
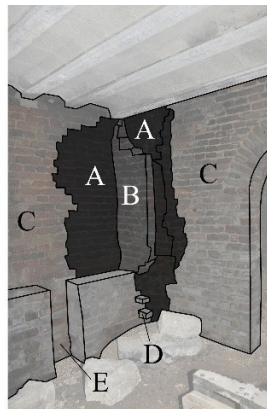
Detail van de zuidoosthoek van het vertrek. Bij (A) is het nog oorspronkelijke deel van het metselwerk aangegeven. De gereconstrueerde muur (B) is dunner uitgevoerd dan het oorspronkelijke metselwerk. Het metselwerk (B) lijkt een beklamping te zijn. Het metselwerk bij (C) behoort tot de consolidatiewerkzaamheden. De zuidwand (rechts op de foto) is teruggeplaatst ten opzichte van het oorspronkelijke metselwerk. Waarom dit gedaan is, is niet bekend. Bij (D) is in het nieuwe metselwerk een staande tand uitgevoerd. Deze is echter niet benut bij het optrekken van de zuidwand van het vertrek. Helaas is het niet meer mogelijk om te achterhalen welke afwegingen zijn gemaakt bij de tijdens de uitvoering gemaakte keuzes. Ook de motivatie waarom bij (E) in het metselwerk onder de versnijding een sparing is toegepast, is niet bekend.

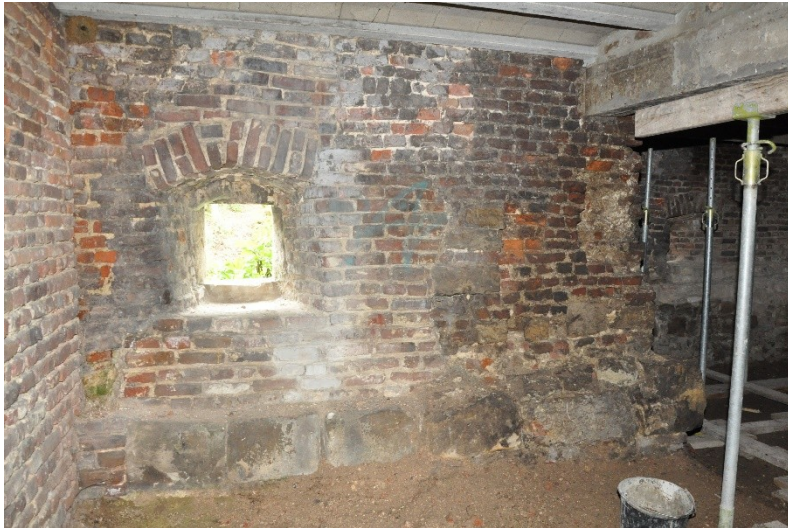
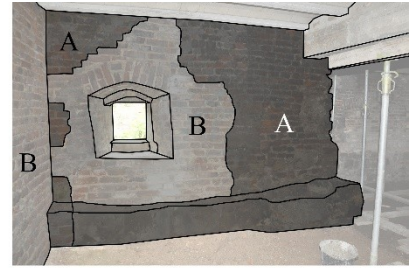
Overzicht van de oostwand van de torenkelder. Bij (A) is de oorspronkelijke voorzijde van het metselwerk te zien. Het metselwerk bij (B) is nieuw, maar zal ten dele nog origineel werk achter de voorzijde bevatten.

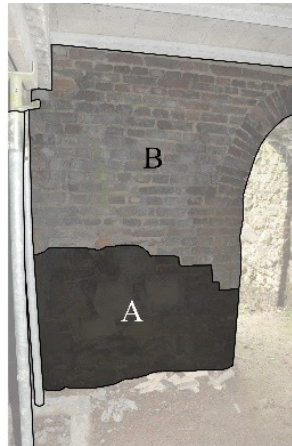
De westwand van het vertrek met bij (A) nog oorspronkelijke metselwerk en bij (B) het metselwerk, dat bij de consolidatie tot stand is gekomen.

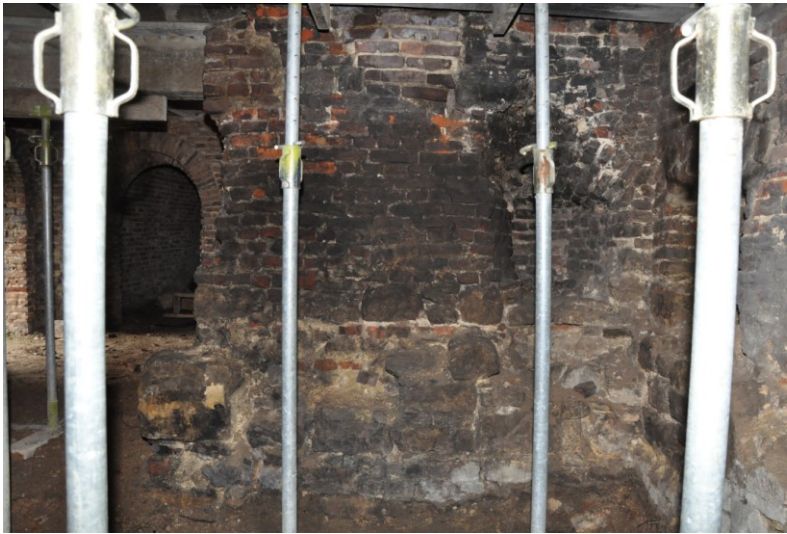
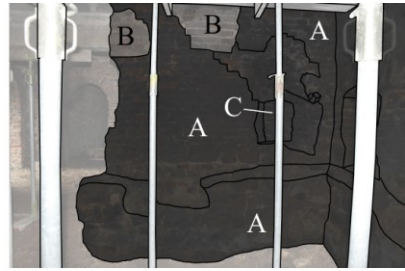
Overzicht van de noordwand van de ruimte in de toren. De wand is grotendeels nog oorspronkelijk. Het oorspronkelijke metselwerk bij (A) is donkergrijs gekleurd. Het bij de consolidatie tot stand gekomen metselwerk is bij (B) lichtgrijs aangegeven. De ventilatieopening in de wand (C) is in het verleden al een keer dichtgezet. Dit is ver voor het begin van de consolidatie gedaan.

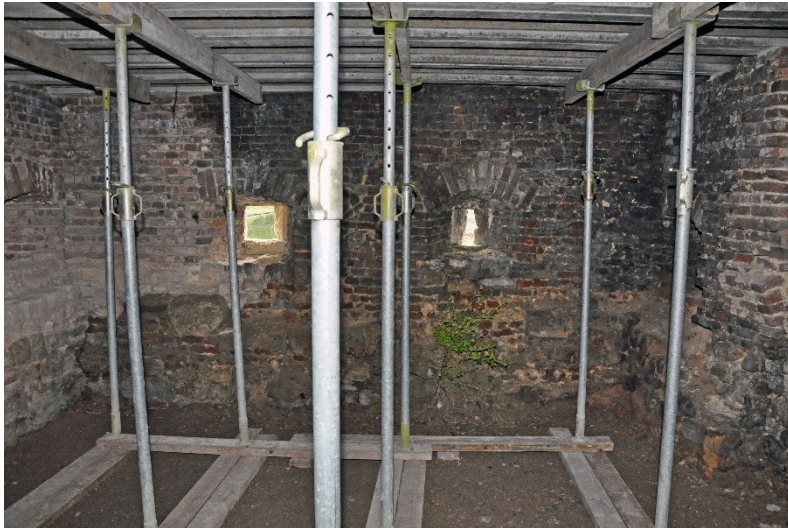
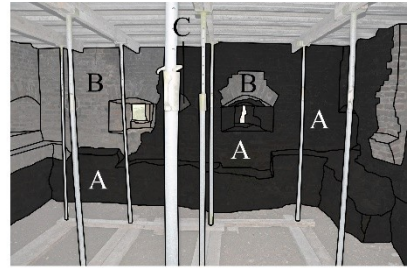
Overzicht van de zuidwand van het vertrek. Bij (A) is het nog oorspronkelijke metselwerk in donkergrijs aangegeven. Bij (B) is het metselwerk in lichtgrijs aangegeven, dat in en na 1975 tot stand is gekomen. In het nog oorspronkelijke metselwerk is bij (C) een dagkant en de aanzet van een ontlastingsboog van een oudere ventilatieopening zichtbaar. In het verleden heeft de zuidgevel van de kelderverdieping een andere gevelindeling gehad.

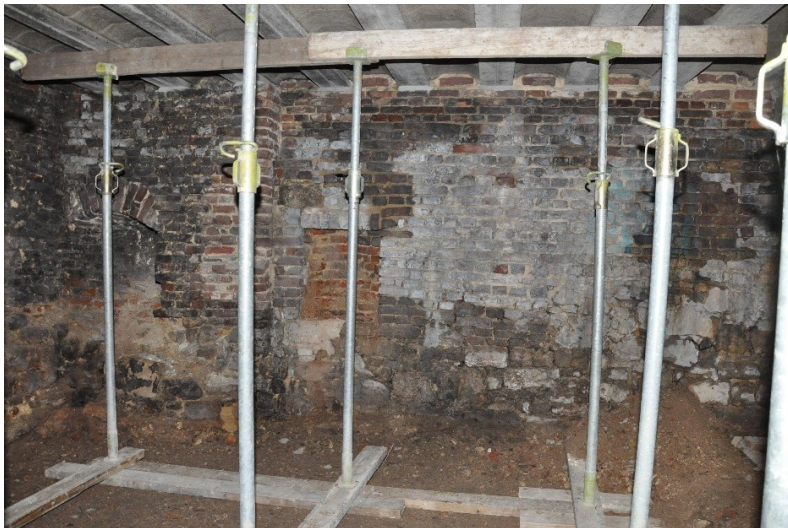
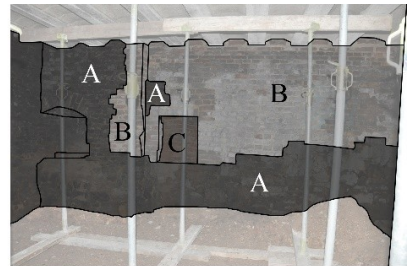
De westwand van de toren ter plaatse van de kelder heeft deels nog oorspronkelijk metselwerk, dat bij (A) donkergrijs is aangegeven. Het lichtgrijs aangegeven metselwerk bij (B) is bij de consolidatie aangebracht. Met name bij het noordelijke deel is het oppervlak van het metselwerk bij het herstel nieuw aangebracht. Het betreft niet de volle dikte van het metselwerk, maar zoals bij de gereconstrueerde nis (C) zichtbaar is, is het achterliggende metselwerk nog oorspronkelijk.

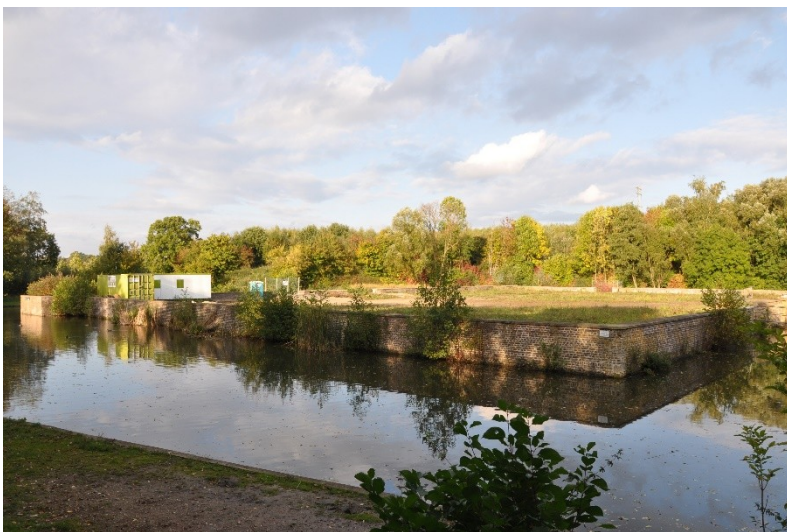
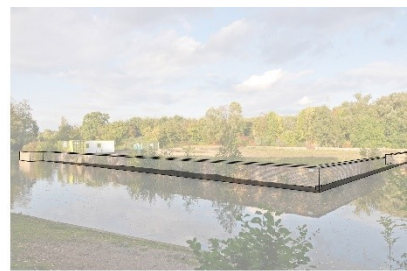
De westgevel van de voorburcht in het voorjaar van 2014. Vergelijking van deze afbeelding met de foto's uit de jaren 70 van de vorige eeuw geeft een goed beeld van de mate van authenticiteit van de gevel. De rollagen in het metselwerk zijn daar geplaatst bij het herstel om de muren uit te vlakken en de onderzijde ervan geeft dus de bovenzijde van het oorspronkelijke metselwerk aan. In grijs is - op basis hiervan en observaties ter plaatse - een voorzichtige inschatting gemaakt van dat deel van de muur dat nog in het bezit is van de oorspronkelijke buitenhuid. Zoals hiervoor al is opgemerkt, moet bij deze inschatting een groot voorbehoud worden gemaakt ten aanzien van de juistheid. Door de begroeiing en omdat het metselwerk niet bereikbaar was voor onderzoek, blijft het een voorlopige inschatting. Nader onderzoek ter plaatse kan meer duidelijkheid verschaffen.

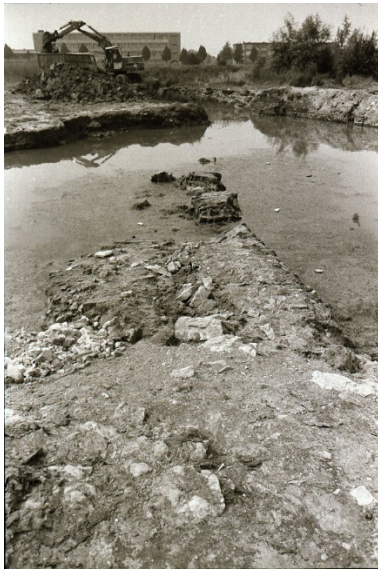
Zicht op de zuidmuur van de voorburcht tijdens het uitdiepen van de gracht, circa 1975. Op de voorgrond is de plaats van de noordwesthoek van het herenhuis zichtbaar. Op de achtergrond is het vrijgelegde metselwerk van de zuidwand van de bouwhoeve zichtbaar. Ook hier is te zien dat het metselwerk slecht bewaard is gebleven. Het metselwerk dat bij het herenhuis zichtbaar is, bestaat slechts uit brokken ingestort metselwerk. (Foto: Hukkelhoven, Documentatie Heemkundevereniging)

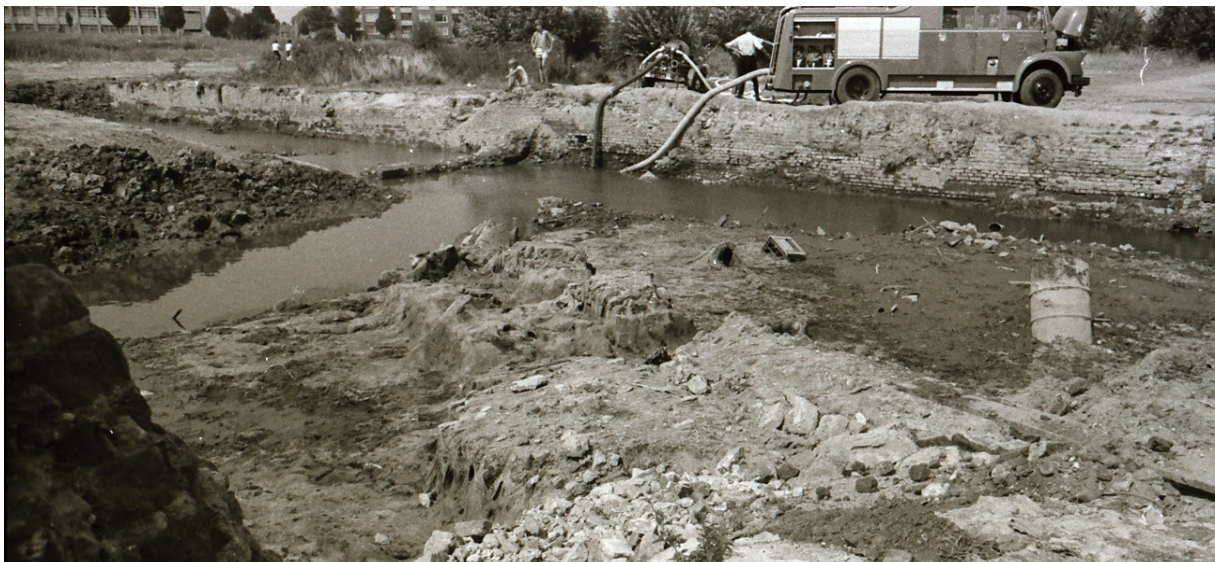
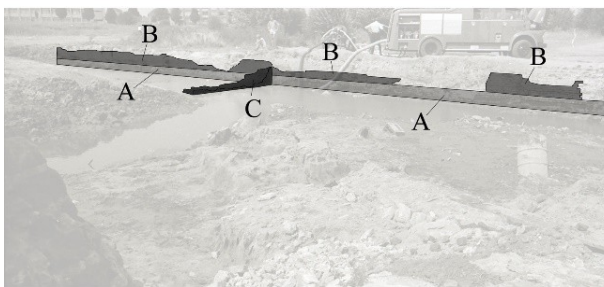
Overzicht van de zuidgevel van de bouwhoeve in 1975. Bij vergelijking met de volgende afbeelding, die later zal zijn genomen, is hier meer metselwerk zichtbaar. Omdat op deze foto het water lager staat, is er meer metselwerk zichtbaar. Ter vergelijking: het waterniveau, zoals zichtbaar op de volgende afbeelding, is hier bij (A) aangegeven. Bij (B) is globaal weergegeven welke delen metselwerk op de volgende afbeelding niet meer zichtbaar zijn. Hieruit blijkt dat het metselwerk in de tussenliggende periode verloren is gegaan. Opvallend is de in de gracht uitgebouwde muur bij (C). Deze zal bij het herstelwerk zijn verwijderd, zonder dat de muur is gedocumenteerd. De functie van de muur is onbekend. Mogelijk bevinden zich in de gracht nog de funderingen van de muur. (Foto Hukkelhoven, Documentatie Heemkundevereniging)

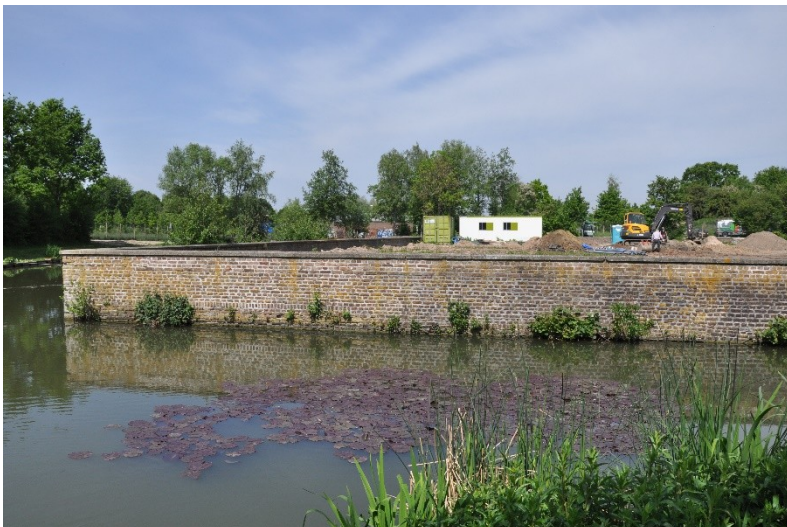
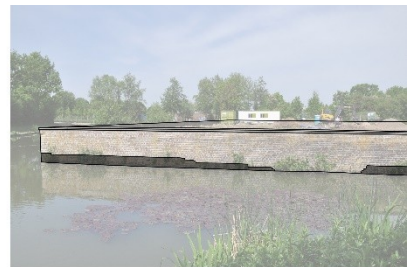
Zicht op het westelijke deel van de zuidgevel van de bouwhoeve in 2014. In grijs is het deel van het metselwerk aangegeven, dat vermoedelijk nog stamt uit de periode van voor de consolidatiewerkzaamheden van 1975 en daarna. Aangezien het niet mogelijk was om het metselwerk van dichtbij te bestuderen moet er het nodige voorbehoud worden gemaakt ten aanzien van de interpretatie. In ieder geval lijkt het erop dat de hier en daar zichtbare rollagen zijn toegepast om het metselwerk uit te vlakken. Het metselwerk erboven is dus - wat betreft de buitenhuid - bij het herstel van omstreeks 1975 tot stand gekomen.

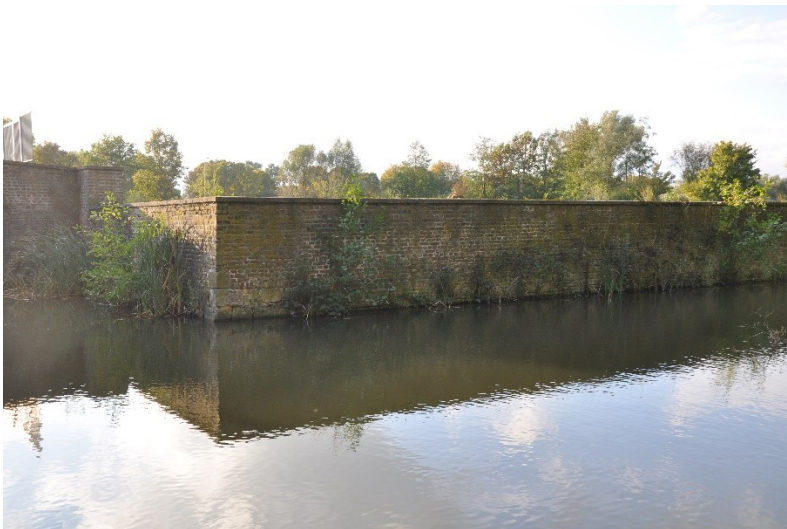
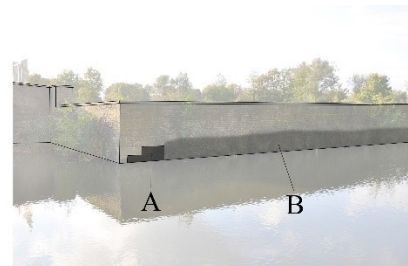
Het zuidelijke deel van de oostgevel in het voorjaar van 2014. Het linker deel van de gevel is ook op de vorige foto zichtbaar. De nog oorspronkelijke natuursteenblokken zijn grijs aangegeven (A). Het met (B) aangegeven metselwerk kan nog oorspronkelijk zijn. Hiervoor is echter aanvullend onderzoek noodzakelijk. In hoeverre het aansluitende deel van de gevel origineel is, kan op dit moment nog niet worden vastgesteld.

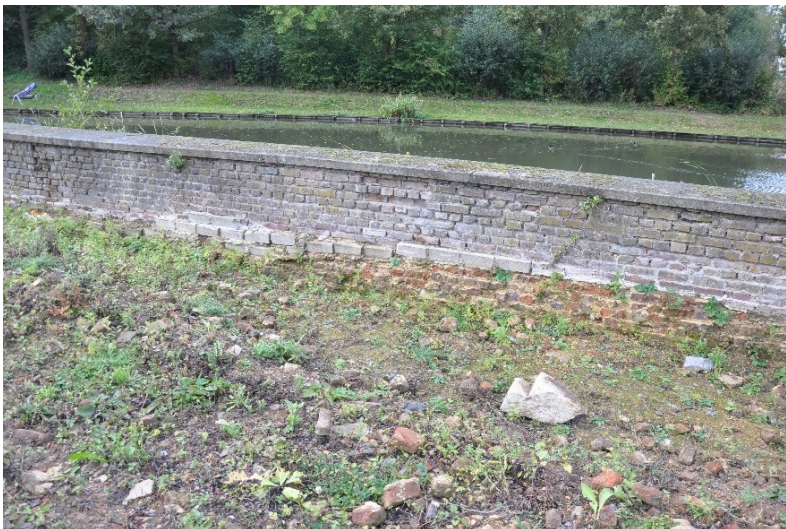
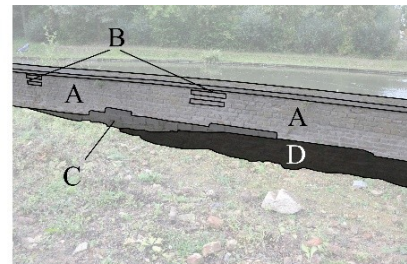
Overzicht van een deel van de westelijke gevel van de bouwhoeve. Bij (A) is het nieuw toegevoegde metselwerk zichtbaar. Hierin zijn bij (B) in het metselwerk uitgespaarde sleuven zichtbaar, op die plaatsen waar een tussenmuur zou moeten aansluiten. Bij (C) zijn weer de betonblokken zichtbaar, die op het oorspronkelijke metselwerk (D) zijn geplaatst. Het zal niet de bedoeling zijn geweest dat de betonblokken in het zicht zouden komen.

Getracht is om de plaats van de aansluiting van de scheidingsmuren op de buitenwanden aan te geven door middel van het uitsparen van een staande tand. Echter bij een deel van de aansluitingen van scheidingsmuren op de buitengevel heeft men deze voorziening niet aangebracht, waardoor de uitvoering inconsequent is. Zie hiervoor ook de navolgende afbeeldingen.

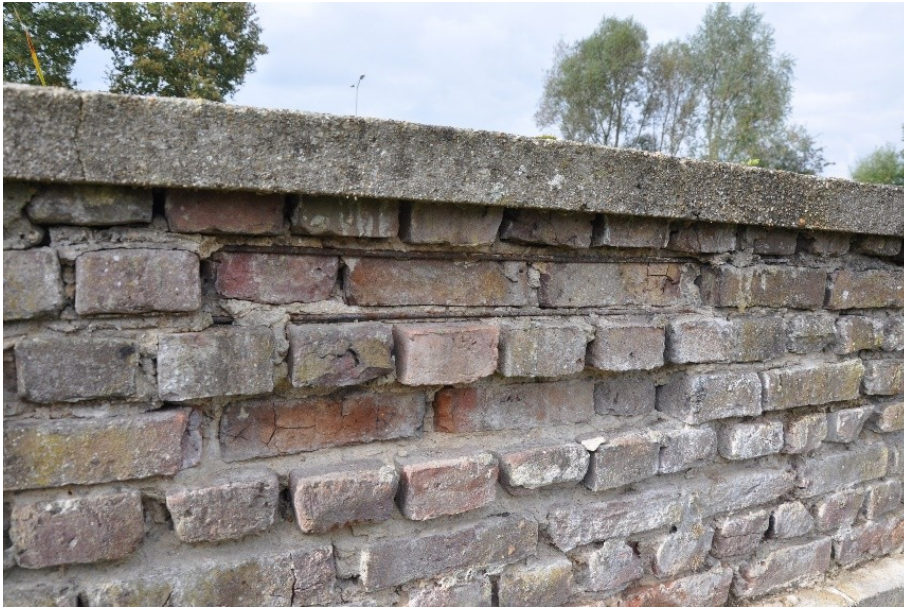
Detail van een van de sleuven, die ook op de vorige afbeelding zichtbaar is. Opvallend is dat bij de bovenste twee staven wapeningsijzer in het metselwerk is opgenomen. De functie ervan is niet geheel duidelijk.

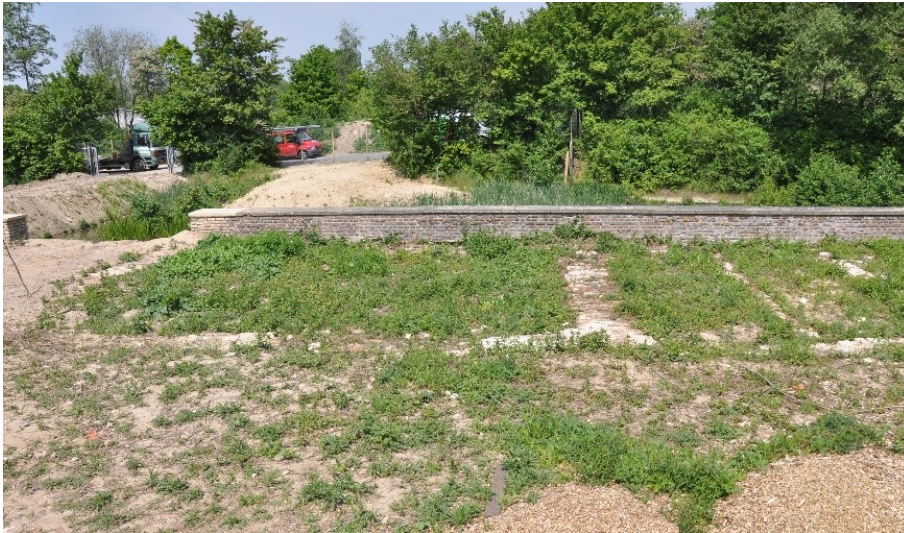
Zicht op de noordgevel ten oosten van de poorttoren. De plaats van de poort wordt gemarkeerd door de opening links op de foto. Op de voorgrond is de bovenzijde zichtbaar van de funderingen van de bebouwing ten oosten van de poort. Opvallend is dat men bij de consolidatie hier niet de moeite heeft genomen om in het herstelde metselwerk een staande tand uit te sparen, terwijl dit elders wel is gedaan.

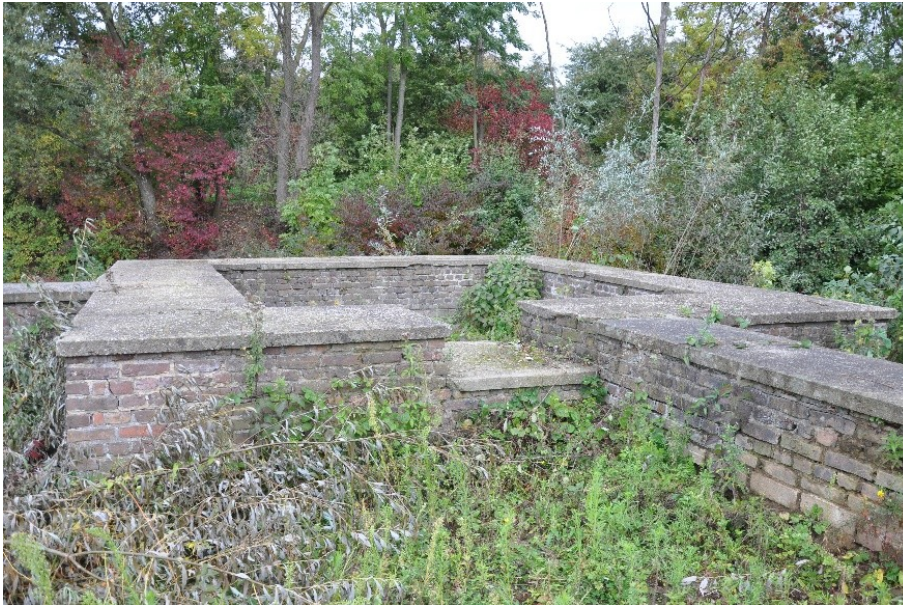
Detail van het geconsolideerde metselwerk van de voormalige noordoostelijke toren. Het geconsolideerde metselwerk wordt afgedekt met betonplaten en deels met in het werk gestort beton. De verlaging in de muur zal zijn aangebracht om de toren toegankelijke te houden en mogelijk om de plaats van een doorgang aan te geven. Geheel rechts zijn enige betonblokken zichtbaar, die aantonen dat het niet overal gelukt is om deze betonblokken boven het maaiveld uit het zicht te houden.

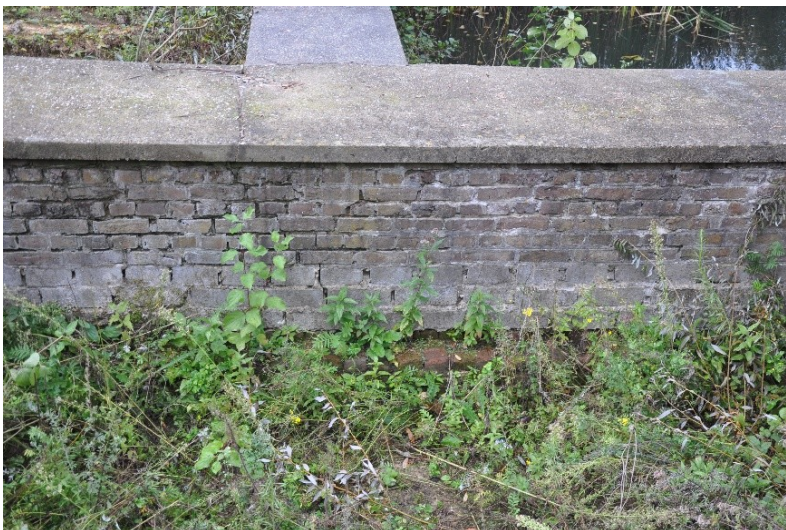
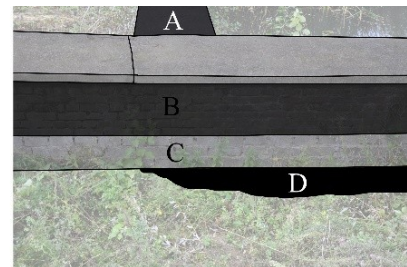
Detail van het inwendige van de voormalige noordoostelijke toren, gezien naar het westen. Bij (A) is de voorgevel (noordgevel) van de bouwhoeve zichtbaar. Dit deel is afgedekt door prefab platen. Dit in tegenstelling tot de toren zelf, waar het metselwerk door in het werk gestorte platen wordt afgedekt. Bij (B) is het gereconstrueerde metselwerk zichtbaar. Het metselwerk van de betonstenen (C) is hier tot boven het maaiveld doorgevoerd, mogelijk omdat van buitenaf het zicht op het inwendige van de toren minder groot was. Bij (D) is nog het oorspronkelijke metselwerk te zien, dat hier breder is dan de gereconstrueerde muren.

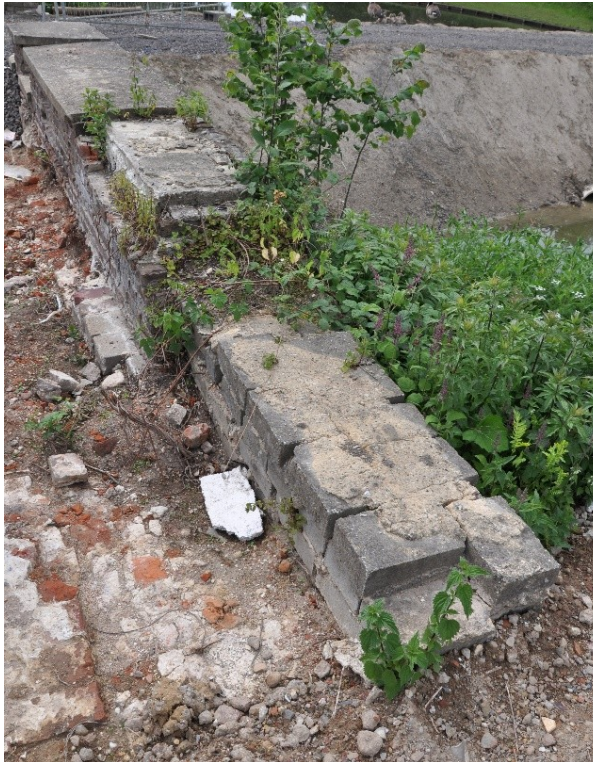
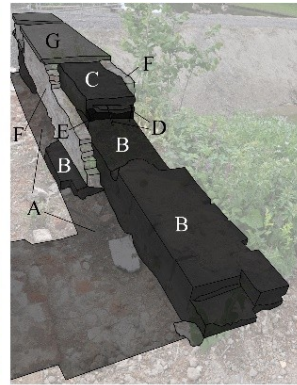
Bij het nieuw inrichten van het terrein was het noodzakelijk om, in het bij het herstel van 1975 nieuw opgetrokken metselwerk van de gevels van de voorburcht, enige doorbraken te maken. Hierdoor kon inzicht worden verkregen in de opbouw van die muren. Bij (A) is het oorspronkelijke metselwerk uit de 17de eeuw zichtbaar. Bij het herstel heeft men op de buitengevels een kern opgetrokken van betonblokken (B). Hierop is ter versterking een gewapend betonnen balk (C) gestort. Opvallend is dat de wapening (D) aan de onderzijde bij deze locatie direct op het metselwerk is gelegd en niet in de beton is opgenomen. Aan weerszijden van de betonbalk heeft men 2 cm dikke polystyreenschuimplaten geplaatst als vorm van dilatatie (Vriendelijke mededeling de heer H.C. Knook). De resten ervan zijn bij (E) zichtbaar. Deze constructie wordt aan beide zijden geflankeerd door een halfsteens klamp van veldbrandstenen (F), om zodoende het beeld van een 17de-eeuwse muur te verkrijgen. Het geheel is afgedekt door betonplaten (G).

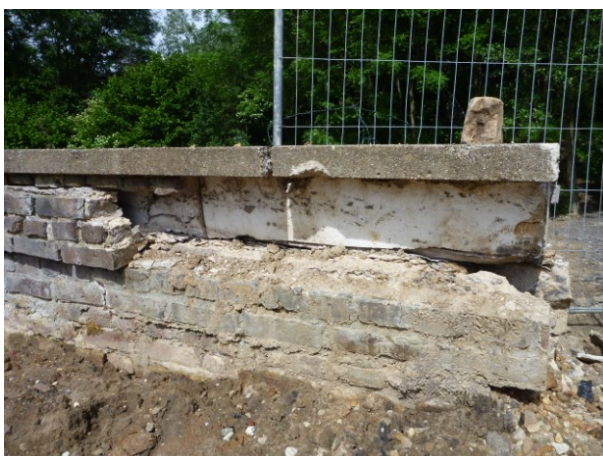
Detail van het doorgezaagde metselwerk van de muur. Ook hier is goed zichtbaar dat de drie onderste wapeningstaven op het metselwerk van betonstenen zijn gelegd, waardoor de staven hun functie als wapening niet kunnen uitvoeren. Ook is in de doorsnede het polystyreenschuim zichtbaar, dat aan weerszijden van het beton is geplaatst. De beoogde functie van de betonbalk was, dat op het moment dat de houten fundering het zou begeven de betonbalk voor de nodige samenhang van de muur zou zorgen. (Foto R. Spaan) (Vriendelijke mededeling de heer H.C. Knook)

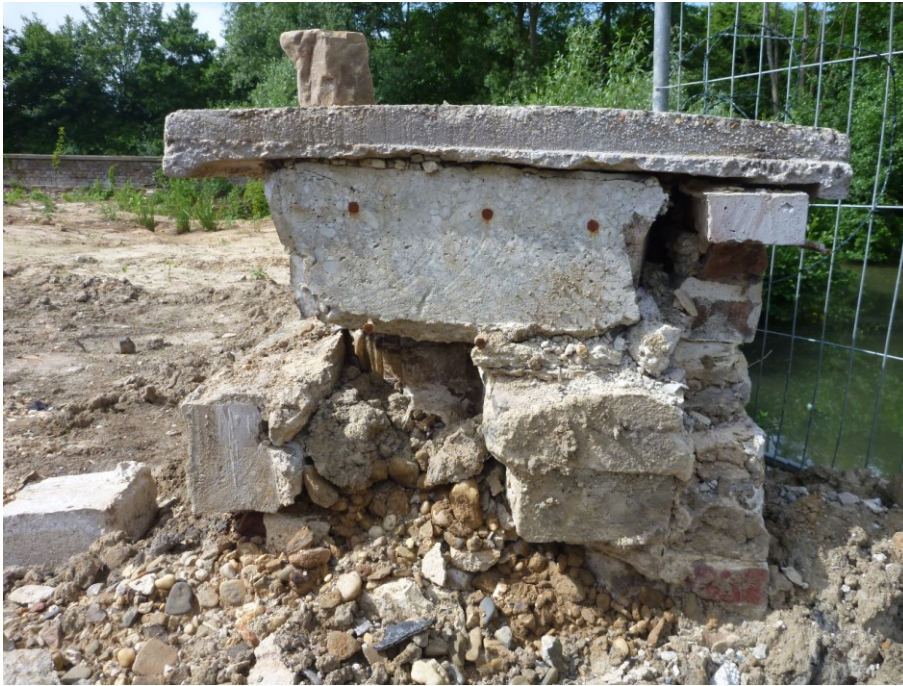
Bij een van de in 2014 gemaakte doorbraken in de opgemetselde buitengevels van de bouwhoeve is goed de opbouw zichtbaar met de half steens beklamping, de betonnen balk en het loderite, dat op de grens van het beton en de betonsteen is toegepast. (Foto R. Spaan)

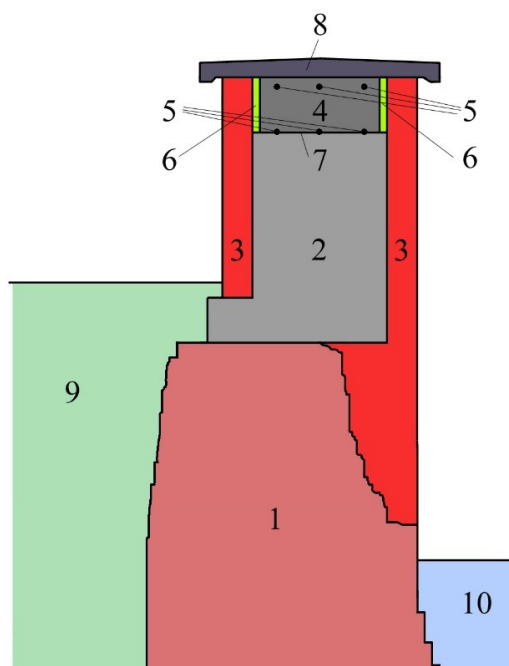
Doorsnede principeschets met de opbouw van de buitengevels van de bouwhoeve. Bij (1) is het originele metselwerk aangegeven. Bij (2) is de bij de consolidatie aangebrachte gemetselde kern van betonstenen. Deze is aan beide zijden voorzien van een halfsteens klamp van veldbrandstenen (3). Aan de bovenzijde is het metselwerk van de betonstenen afgedekt door een gewapend betonnen balk (4), waarbij de wapening (5) aan de onderzijde geen dekking heeft. Als dilatatie tussen de betonbalk en de beklamping is 2 cm dik polystyreen toegepast (6). Op de grens tussen beton en betonsteen is volgens de voorschriften om dezelfde reden loderite toegepast. (Vriendelijke mededeling de heer H.C. Knook) Het geheel wordt aan de bovenzijde afgedekt door een prefab betonnen plaat (8). Bij (9) is aan de binnenzijde van de muur in groen het grondpakket ter plaatse van de bouwhoeve aangegeven. Het blauw aan de buitenzijde (10) geeft de plaats van het water in de slotgracht aan. De schetsmatige tekening is niet op schaal.
