# Inrichtingsadvies bomen

## Touwslagersgroes, Gennepe

Project: Inrichtingsadvies bomen Touwslagersgroes, Gennepe

Datum: 12-8-2022

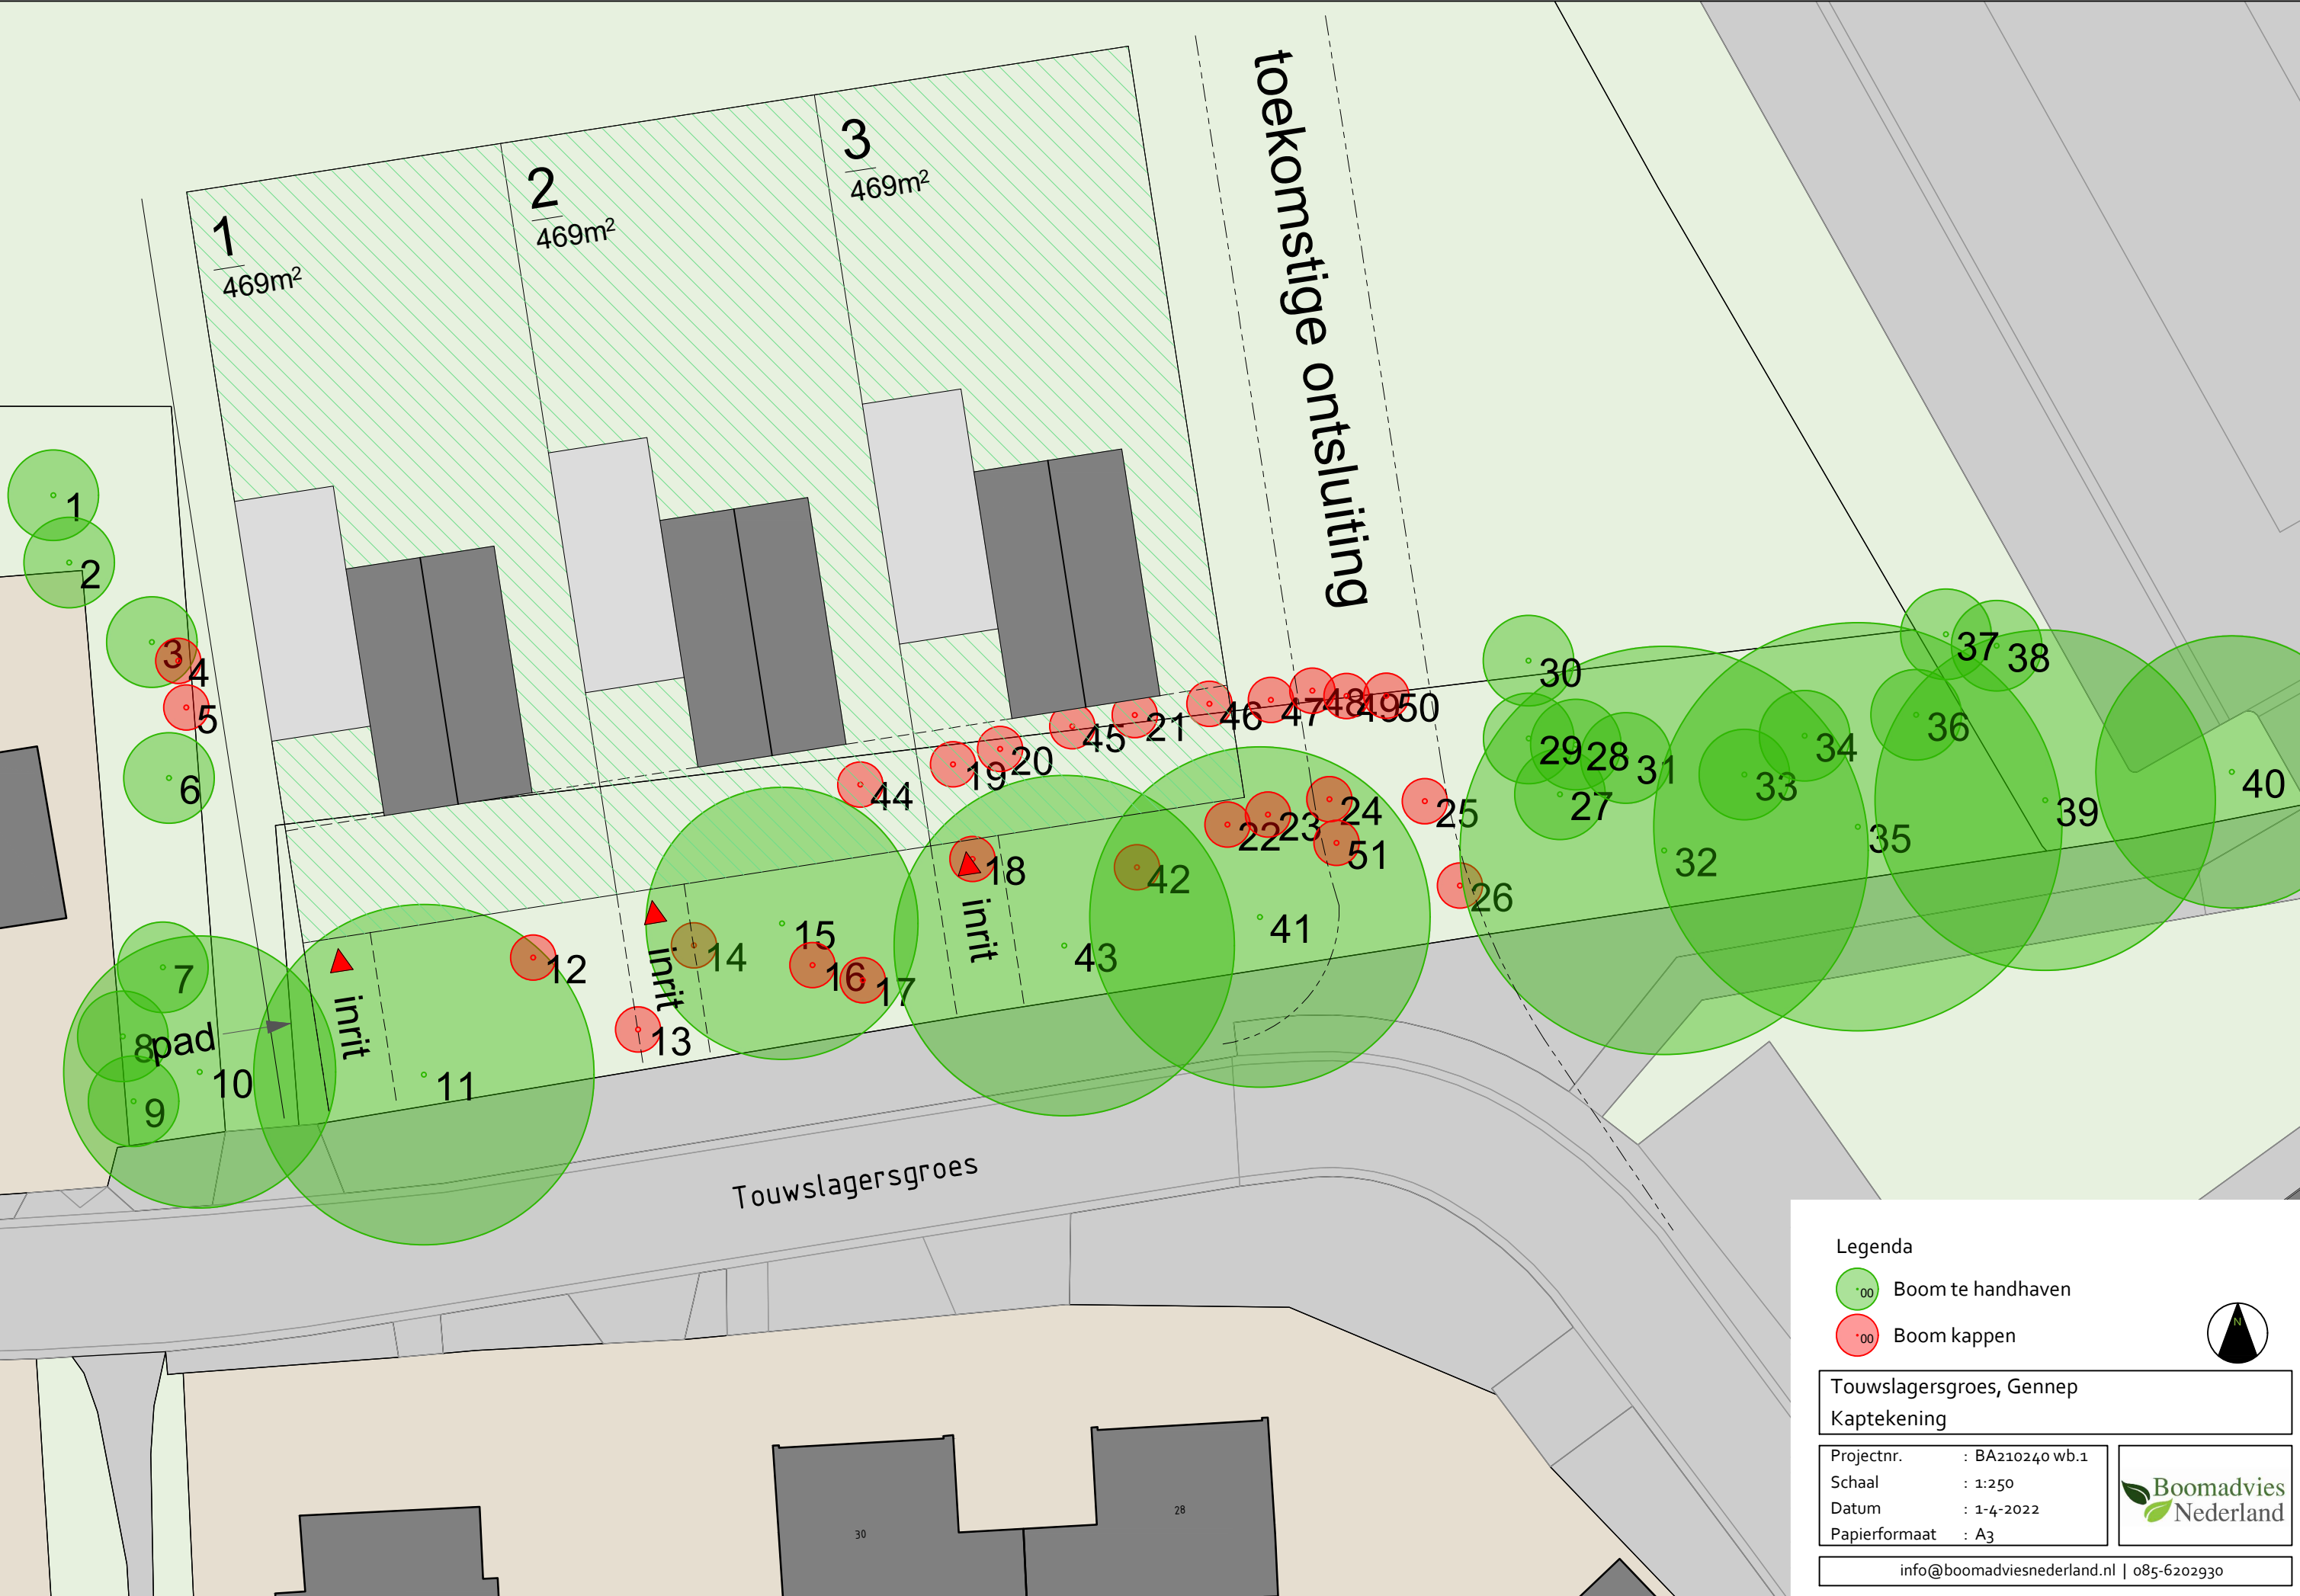
## **Bijlage V Kaptekening**

- Ter hoogte van de drie woningen worden 5 volwassen eiken ingepast (boom 10, 11, 15, 41 en 43). De boomkronen vormen geen obstakel voor de nieuwbouw en de inritten zijn tussen de bomen in gepositioneerd;
- Eventuele schade aan boomwortels bij de aanleg van de inritten beperkt zich tot fijne beworteling omdat bij eiken de gestelwortels snel de diepte in groeien.
- Conform het principebesluit (211026 *Principebesluit Gemeente Gennep*) worden de onderbegroeiing en overige bomen op de nieuwbouwkavels verwijderd. Hierdoor komt de te behouden bomenrij (met daarachter de nieuwe woningen) mooi in het zicht en het geeft de nieuwe bewoners ruimte om hun terrein naar eigen wens in te richten. In de laatste kolom van de bomentabel (bijlage II) is per boom aangegeven of sprake is van behoud of kap. In de kaptekening (Bijlage V) zijn de te kappen bomen rood gemarkeerd.
