**Bouwhistorische opname**

**Volderstaat 31 te Meerssen**

**Coen Eggen – V/ARCHITECTEN**

**april 2023, aanvulling 14-07-2023**

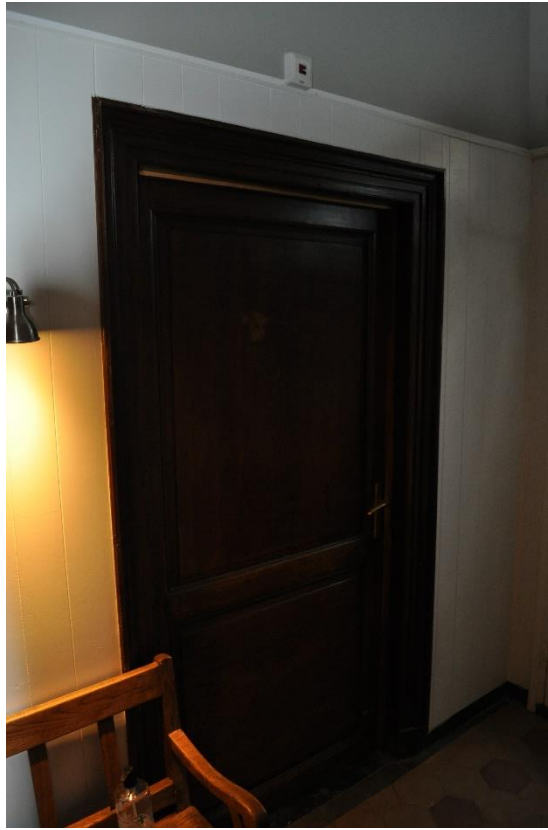
2. Toegangsdeur restaurant rechter deel

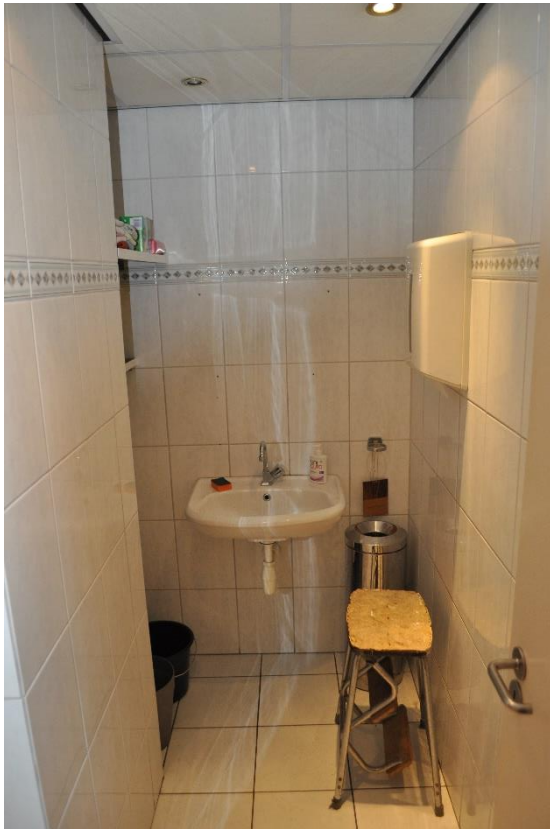
4. Toiletten onder bordes trappen

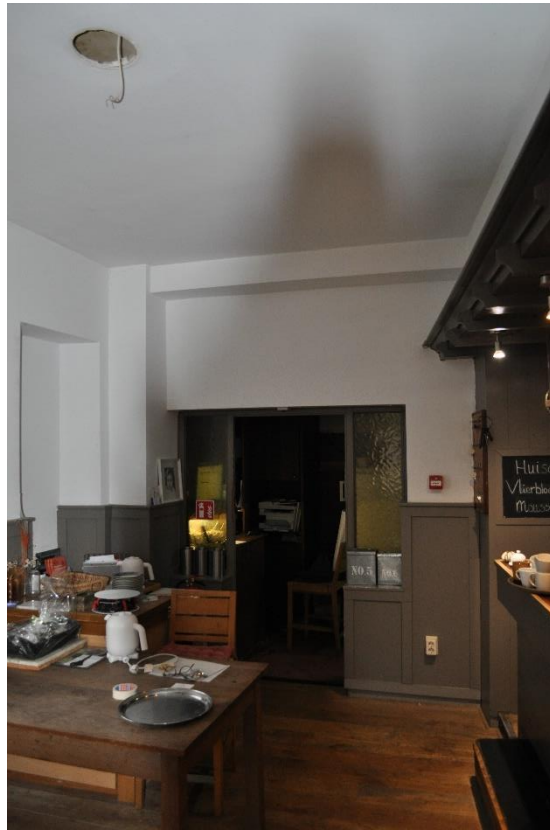
9. Doorgang naar berging en toegang kelder.

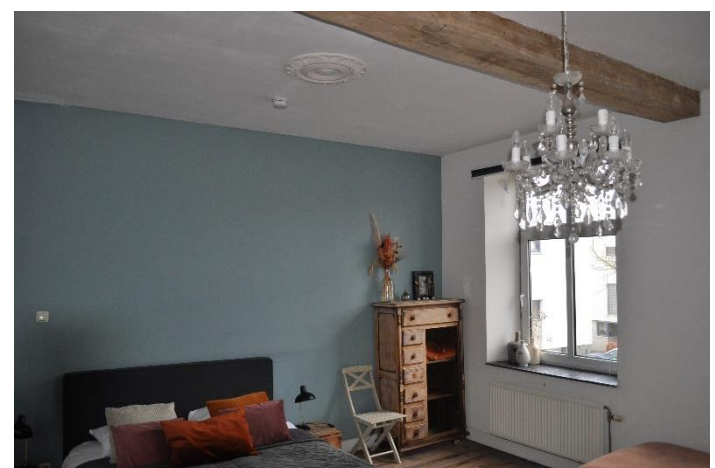
29. Houten balk in gipsplaat als restant oude structuur

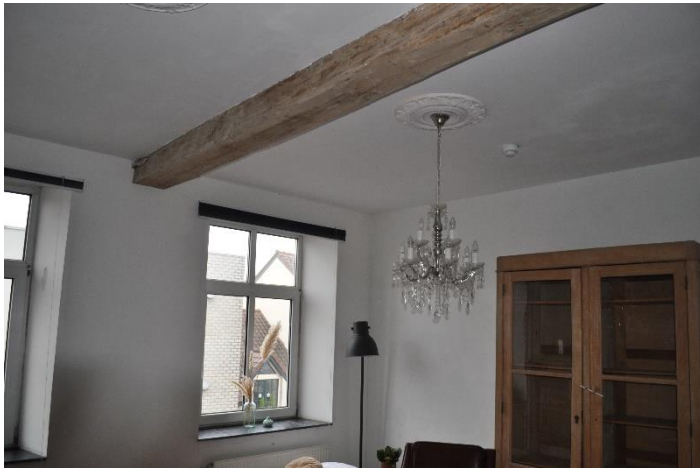
**30. Houten balk vloer in plafond**

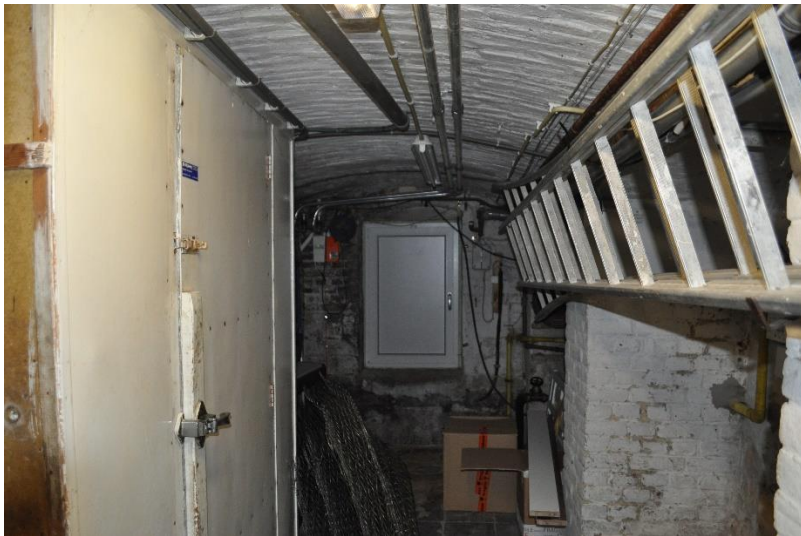
44. Luik straatzijde in kelder
