BOOM EFFECT ANALYSE

MIN. BONGAERTSTRAAT

TE ROERMOND

## Rapportage boom effect analyse

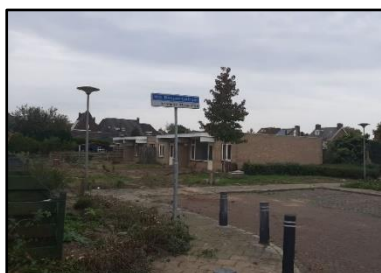
**Figuur 2.** Binnenplein Min. Bongaertsstraat met op de achtergrond een amberboom (*Liquidamber styraciflua*).

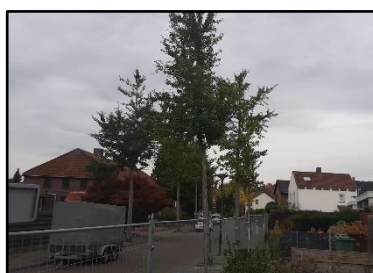
**Figuur 2.** Japanse notenbomen (*Ginkgo biloba*) op de Minister Bongaertsstraat.

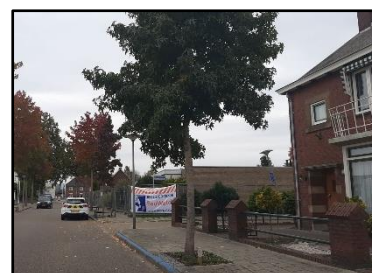
**Figuur 4.** Amberbomen (*Liquidamber styraciflua*) op de Doctor Phillipslaan.

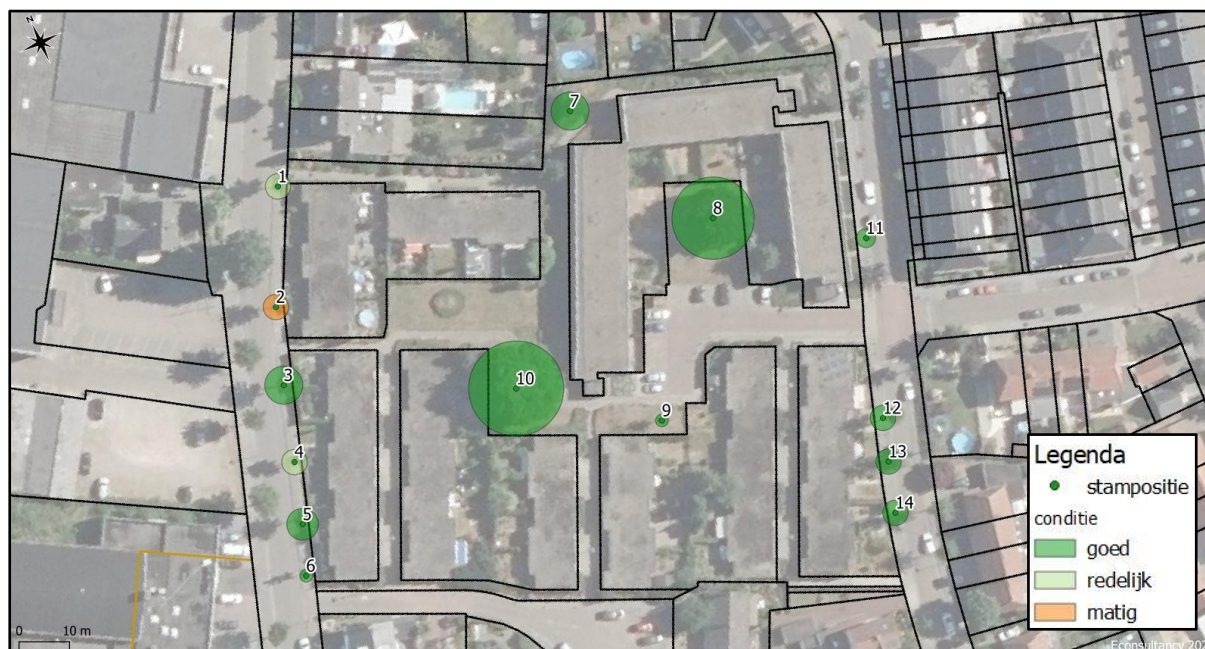
**Figuur 7.** Conditie bomenbestand

De conditie is een belangrijke indicatie voor de weerbaarheid van bomen tegen negatieve invloeden. De conditionele toestand van de bomen is over het algemeen goed. De conditie van de bomen is weergegeven in figuur 7. Zie tabel V voor conditionele toestand van het bomenbestand.

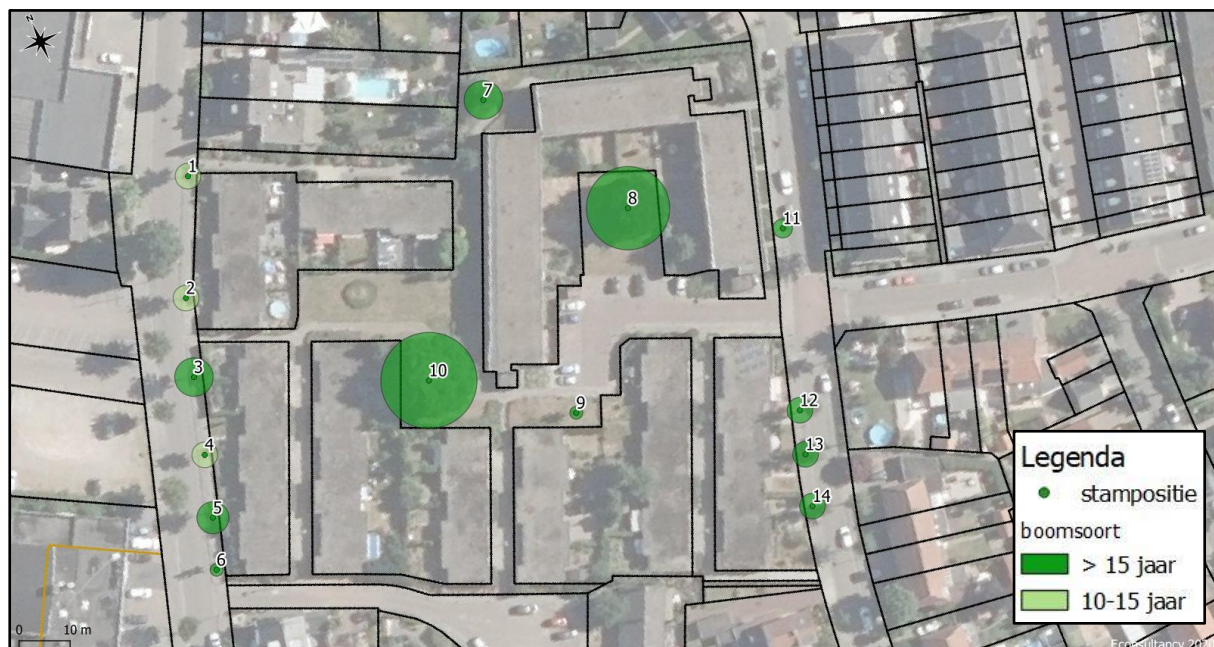
**Figuur 10.** Toekomstverwachting op basis van de huidige situatie.

In totaal hebben drie bomen (1, 2, 4) een verminderde toekomstverwachting van 10 tot maximaal 15 jaar. Het betreft drie amberbomen in de Doctor Phillipslaan. De bomen verkeren in redelijke tot matige conditie en laten duidelijk achterstallige groei zien ten opzichte van de overige amberbomen in de Doctor Phillipslaan. De bomen staan in een suboptimale groeiplaats in de verharding. Zie figuur 10 voor de toekomstverwachting op basis van de huidige situatie.

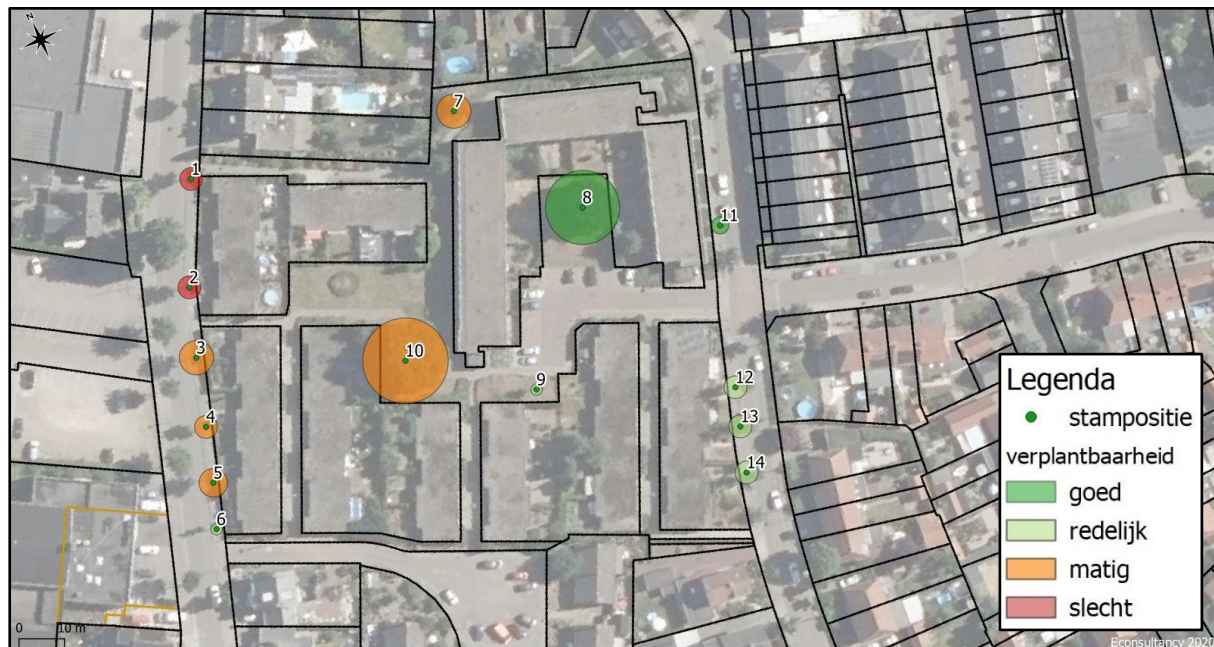
**Figuur 11.** Inschatting verplantbaarheid.

Op basis van de boomsoort, kroonvorm, conditie, mechanische verzwakkingssymptomen en de toekomstverwachting is de verplantbaarheid ingeschat. De verplantbaarheid van de bomen is weergegeven in figuur 11. In tabel VIII is per boom een korte motivatie op de verplantbaarheid weergegeven.

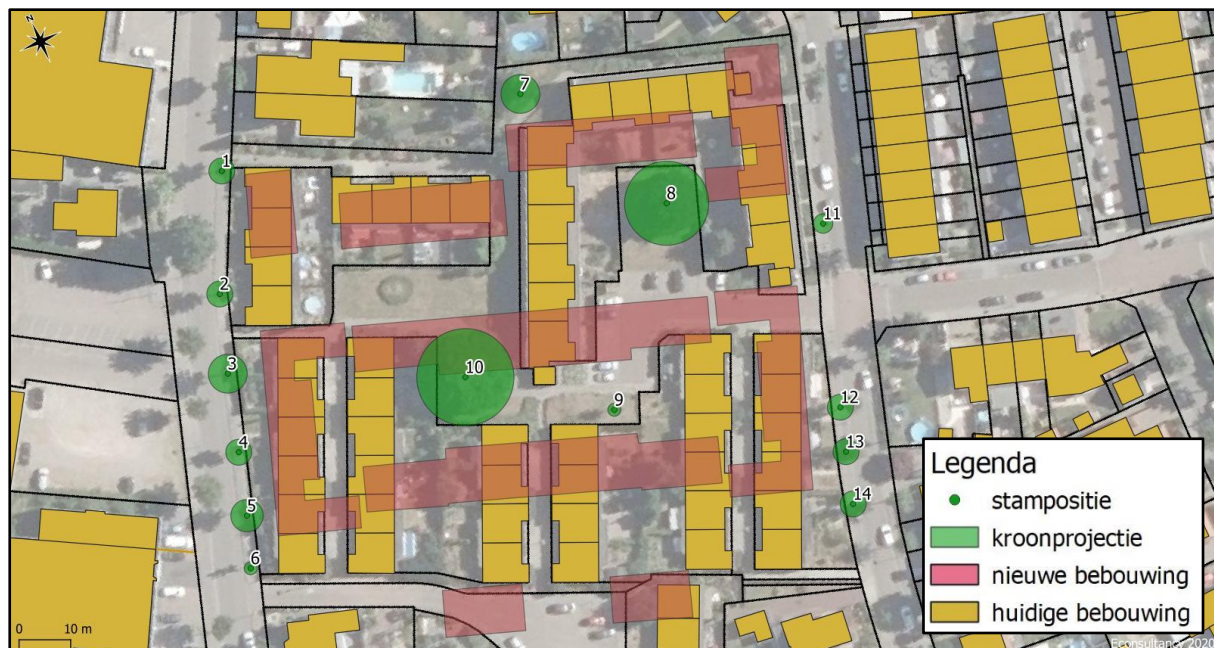
**Figuur 10.** Contouren huidige- en toekomstige bebouwing in relatie tot de stampositie en kroonprojectie.

In relatie tot de sloopwerkzaamheden bij de huidige bebouwing zijn negatieve effecten te verwachten. Zo kan bij onzorgvuldig handelen directe- en indirecte schade ontstaan aan de boom en de groeiplaats. Directe schade kan ontstaan door het de boom te raken met de giek van de sloopkraan. Indirecte schade kan ontstaan als gevolg van bodemverdichting door opslag van zwaar materiaal/materieel binnen de kroonprojectie. Met inachtneming van de algemene beschermingsmaatregelen, weergegeven in 6.4) kunnen de negatieve effecten bij de sloop worden voorkomen.

Om de te behouden bomen (7 en 9) duurzaam te behouden en om schade aan de boom en groeiplaats te voorkomen wordt geadviseerd onverplaatsbare bouwhekken rondom de bomen te plaatsen. Daarmee kan direct schade aan de boom en indirecte schade aan de groeiplaats voorkomen. Voor effectieve bescherming dienen de bouwhekken tenminste 1,0 meter buiten de kroonprojectie van de bomen geplaatst te worden.
