# BOMEN EFFECT ANALYSE

## Nieuwbouw zwembad de Wisselslag

Datum: 1-7-2022  
Project: B10718

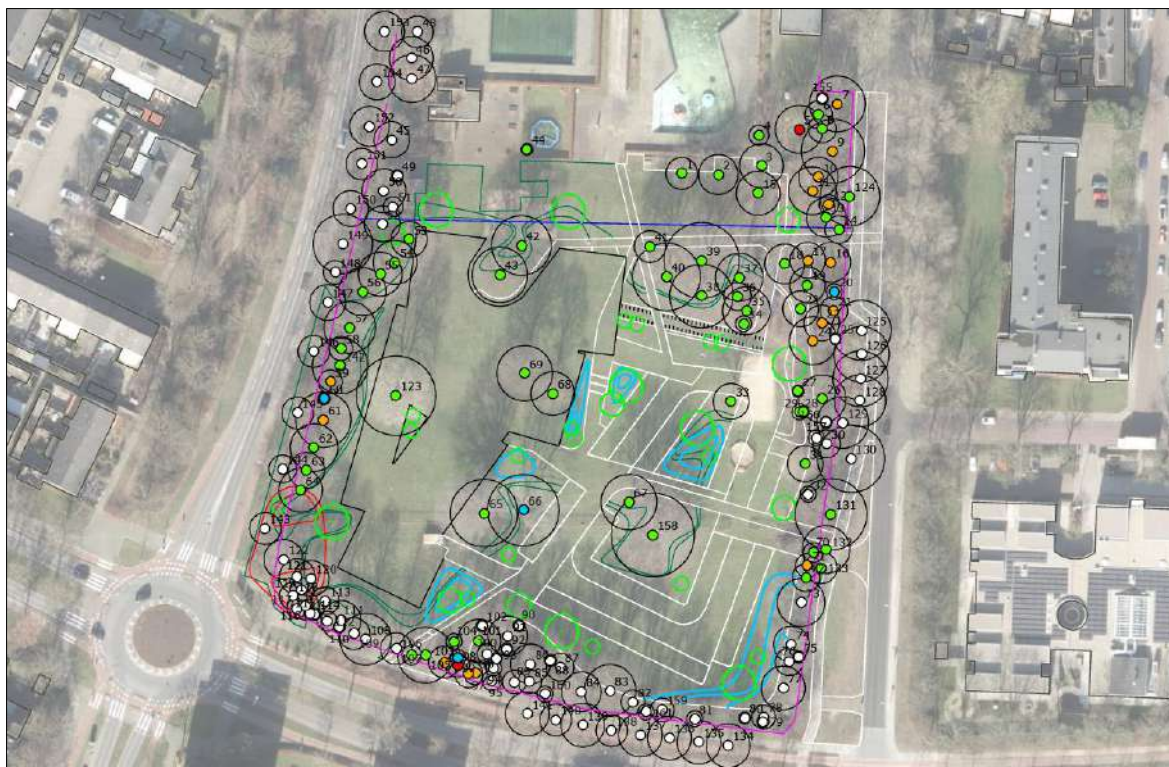
Overzichtskaart met het algemene conditiebeeld van de opgenomen bomen.

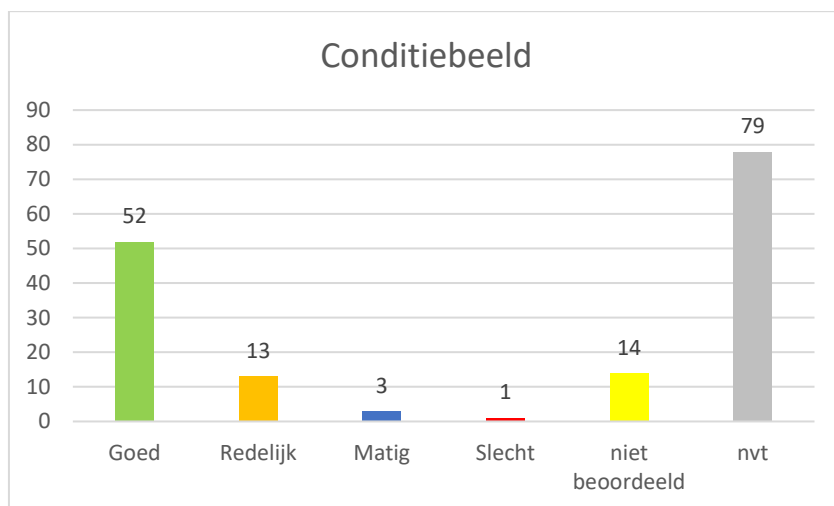
*Algemeen conditiebeeld van de beoordeelde bomen, 79 bomen vielen tijdens de VTA buiten de scope van het ontwerp. 14 bomen zijn (nog) niet beoordeeld maar wel opgenomen in de BEA.*

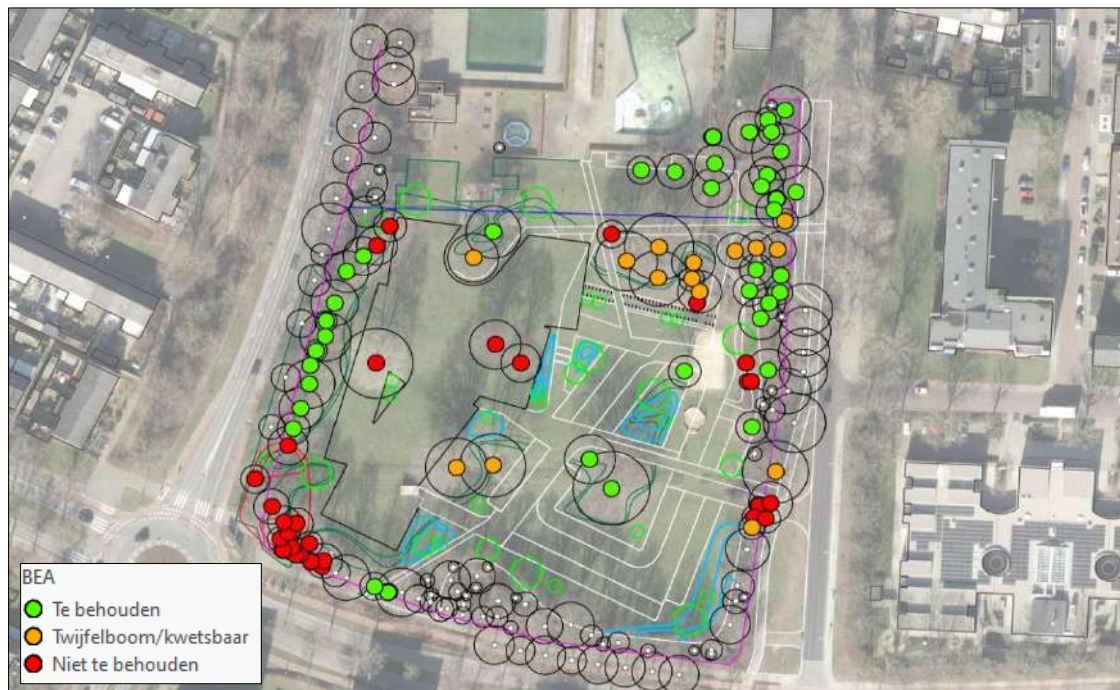
*BEA-kaart met ontwerp zwembad De Wisselslag (zwarte lijnen), ontwerp buitenterrein (witte lijnen), wadi's (blauwe lijnen) en geplande doorkijk (rode lijnen). De zwarte cirkels betreffen de boomkronen. De bomen met witte stip zijn niet beoordeeld.*

Uit de BEA blijkt dat 40 bomen inpasbaar zijn. Deze groep omvat met name zomereiken (23 stuks) en gewone esdoorn, Noorse esdoorn, walnoot, veldesdoorn, beuk, paardenkastanje, prunus en plataan. Deze bomen ondervinden weinig tot geen effect gelet op het huidige ontwerp. Enkele randvoorwaarden en maatwerk aangaande bescherming en behoud zijn echter van toepassing.

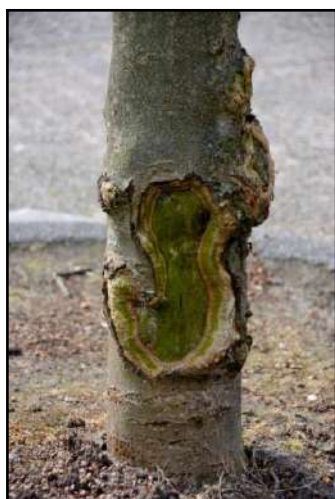
*Mechanische schade*

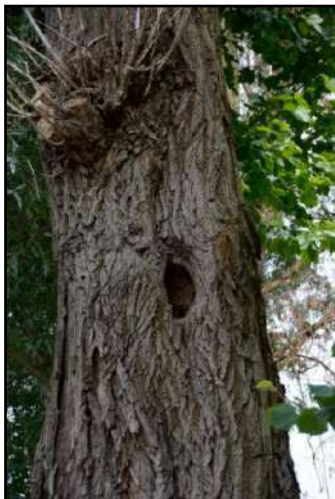
*Holte in stam*

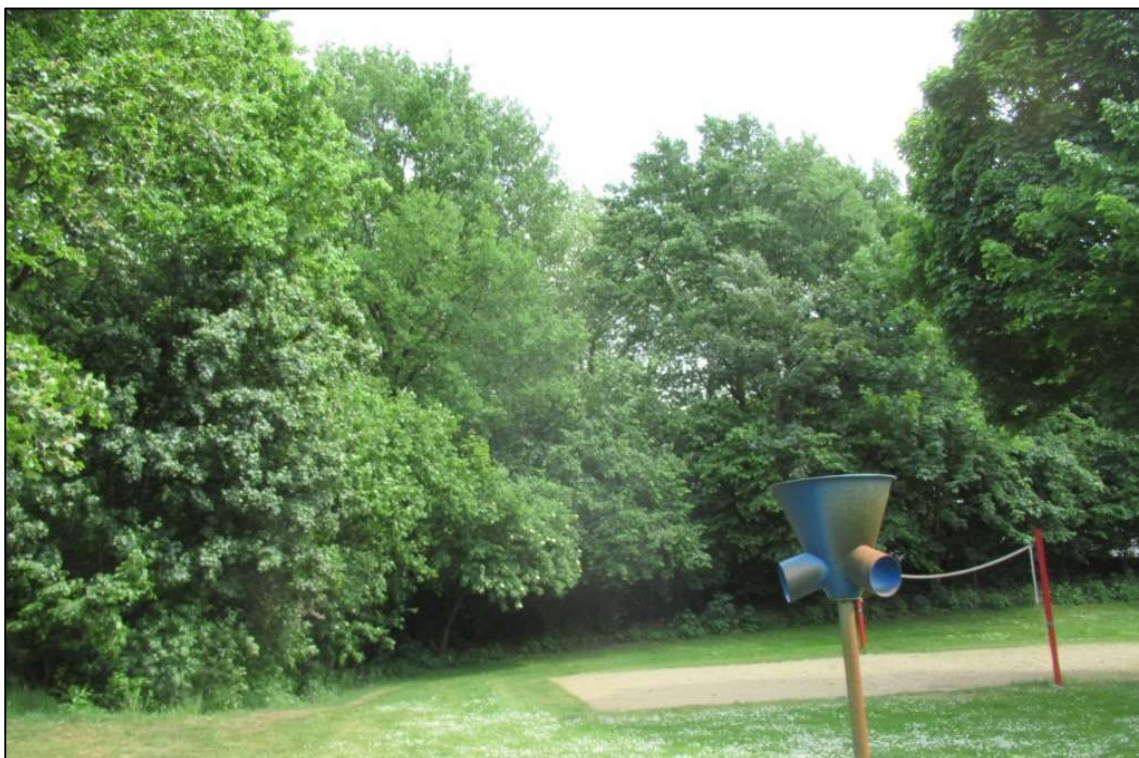
Foto: Bomen 27, 28 en 29 (gewone esdoorns) aan de rand van een dichte houtwal met een diversiteit aan struiken en bomen.

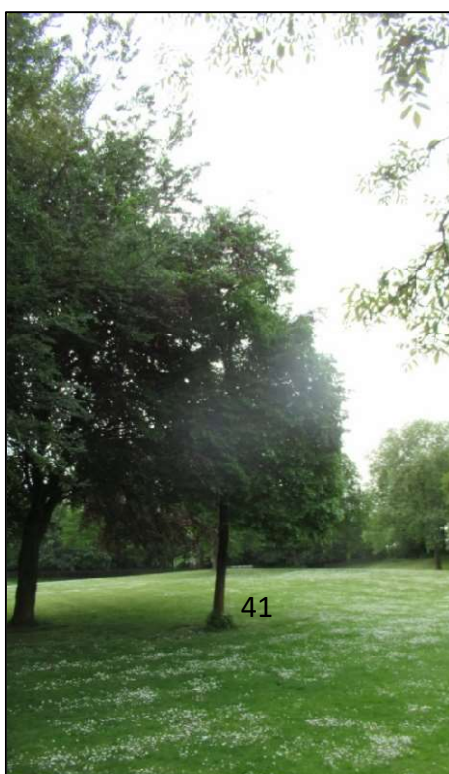
Foto links: Hollandse linde nr. 41 onderdeel van een boomgroep in het gazon. Foto rechts: twee zomereiken (zie rode pijlen) nrs. 53 en 54 op een talud in een dichte houtwal met struiken, volwassen- en jonge bomen.

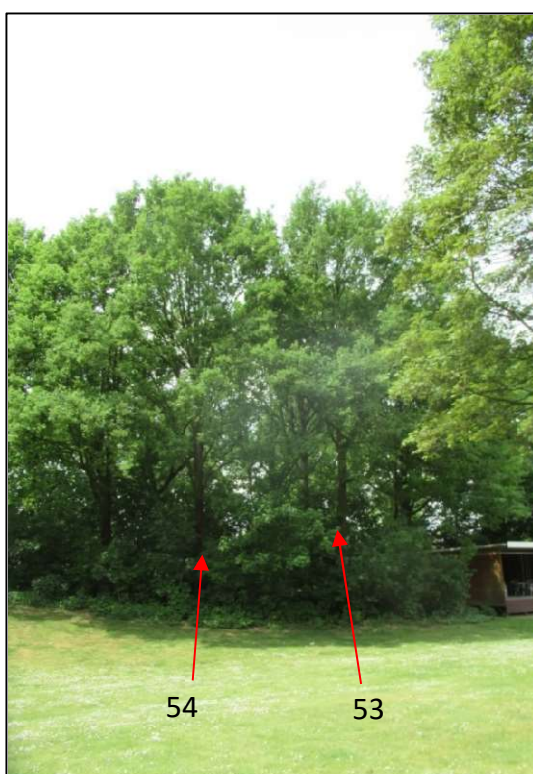
Boom 53 en 54 zijn twee volwassen zomereiken die grotendeels met hun kroon binnen het ontwerp van het gebouw vallen. Tot ver binnen de kwetsbare boomzone ontstaat hierdoor ernstige wortelschade. Derhalve zijn deze bomen niet duurzaam te behouden op de huidige standplaats.

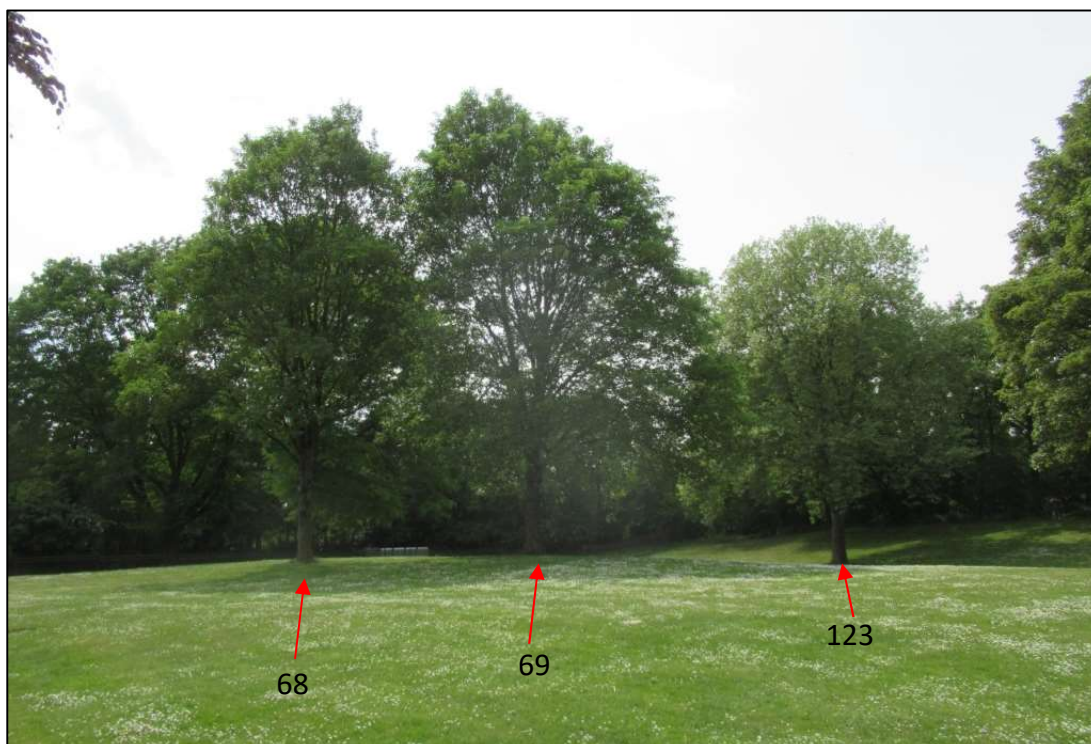
Foto: Bomen 68, 69 en 123 (gewone esdoorns en een gewone plataan) in het gazon.

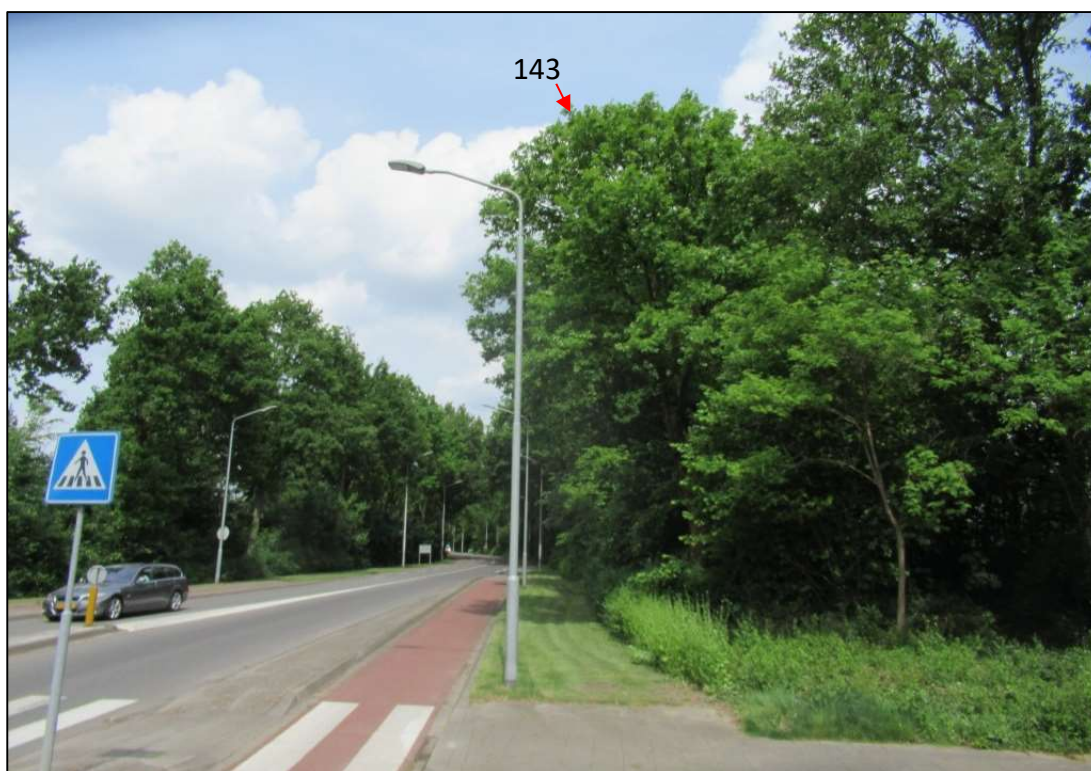
Foto: Boom 143 (zomereik) op rij in beplanting langs de weg nabij rotonde.

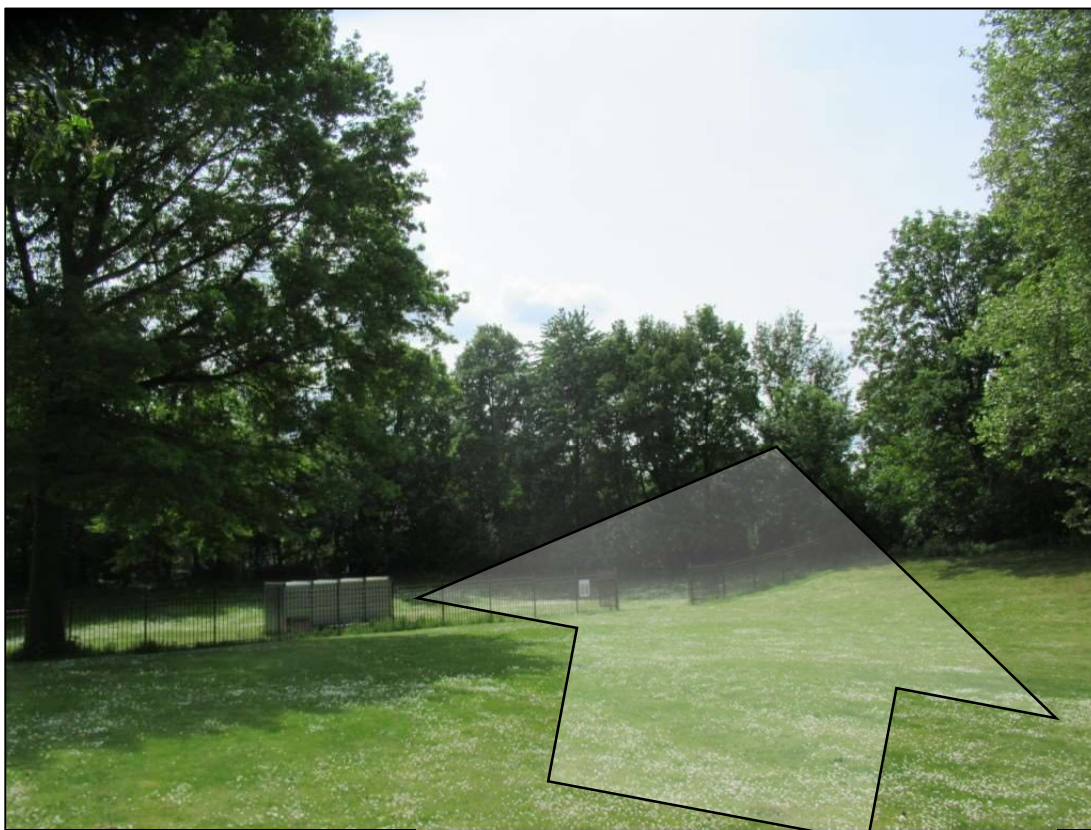
Foto: Hier wil men circa 15 volwassen bomen en enkele tientallen jonge bomen en struiken verwijderen om een zichtlijn te realiseren naar de rotonde. De volwassen bomen betreft hier in de meeste gevallen gezonde zomereik met stamdiameters van 35 à 40 cm.
