## **Haalbaarheidstudie**

### Herbestemming klooster Bethanië te Venlo ten behoeve van huisvesting van arbeidsmigranten

In opdracht van de Orde van de Dominicanessen van Bethanië en Jan  
Buurman Lent BV

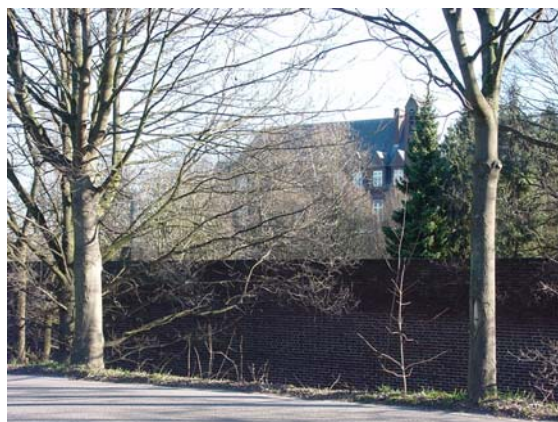
Het gehele kloosterterrein van Bethanië werd door de zusters omheind. Aan de Kaldenkerkerweg werd een metershoge muur opgetrokken uit baksteen. Aan de Beckersweg, Bethaniëweg en de Landweerweg bestaat de ommuring uit betonnen elementen met aan alle drie de zijden een toegangspoort. Ter hoogte van het kloostergebouw aan de Bethaniëweg is een ijzeren hekwerk aangebracht. De grote verscheidenheid aan erfafscheidingen levert een onsamenhangend geheel op

Hoge bakstenen ommuring aan de Kaldenkerkerweg

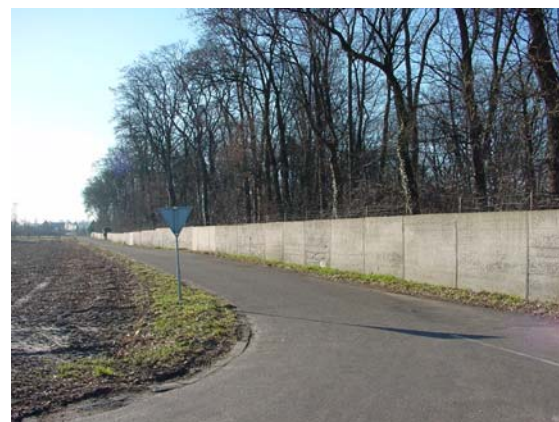
Betonnen omheining aan de Beckersweg

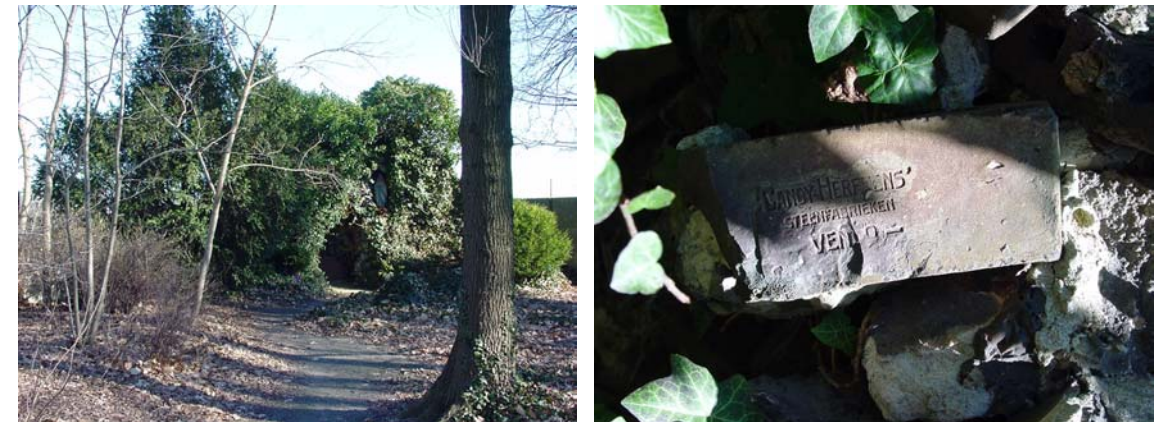
*Lourdesgrot* — Een tweede grot bevindt zich in de meest noordelijke punt van het park, nabij de splitsing van de Beckersweg en de Bethaniëweg. Deze zogenaamde Lourdesgrot is deels uitgevoerd in puinsteen en deels in bakken, afkomstig uit de steenfabriek van Canoy-Herfkens in 't Ven. De beeltenis van Maria is nog aanwezig. Het beeld van Bernadette werd niet meer aangetroffen.

Lourdesgrot, deels opgetrokken uit bakken van de Venlose steenfabriek van Canoy-Herfkens

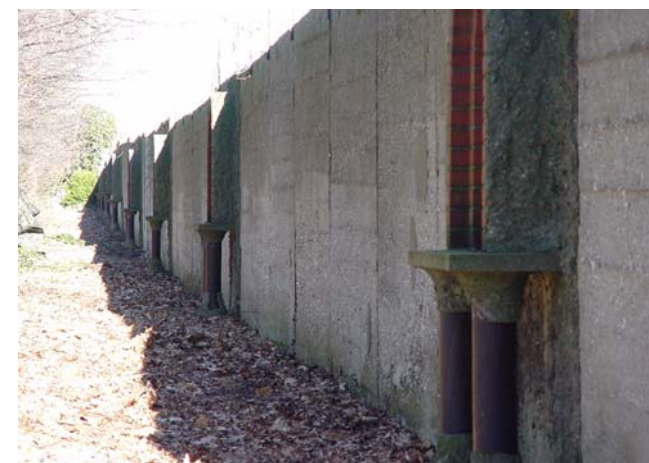
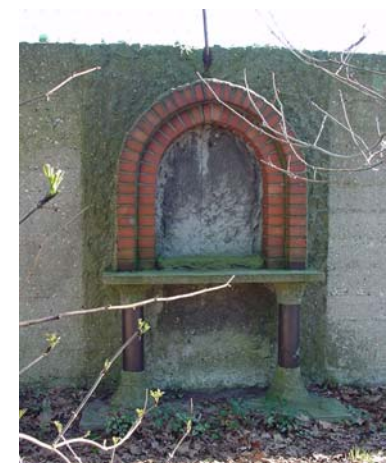
*Kruiswegstaties* — Aan de parkzijde van de Bethaniëweg zijn in de betonnen tuinafscheiding in totaal veertien nissen voor kruiswegstaties aangebracht. Elke nis bestaat uit een boogvormige dubbele omlijsting van baksteen met een stenen sokkelplaat die wordt gedragen door twee gresbuizen in de vorm van zuiltjes. In de nissen, die momenteel leeg zijn, waren oorspronkelijk veertien keramische reliëfs aangebracht.

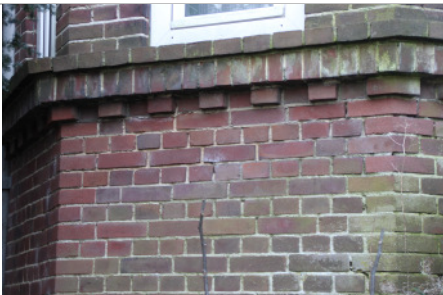
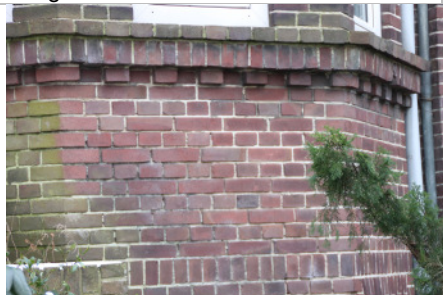
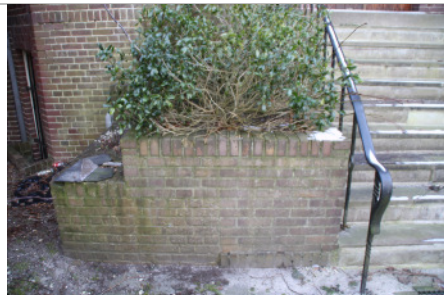
| Locatie | K | Omschrijving | Gebrek | Advies | Hvhd | Ehd | Stabu |
|---|---|---|---|---|---|---|---|
| N-N-01-02 | M | Voegwerk, gesneden | Op enkele plekken o.a. ter plaatse van de erkers verkeert het voegwerk in matige staat | Uithalen en opnieuw voegen | 20 | M2 | 22.72.01 |

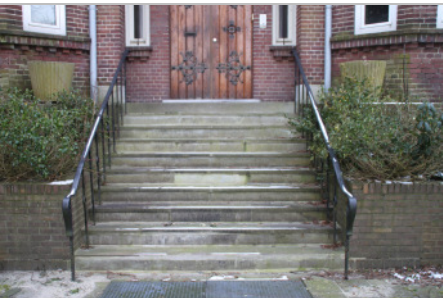
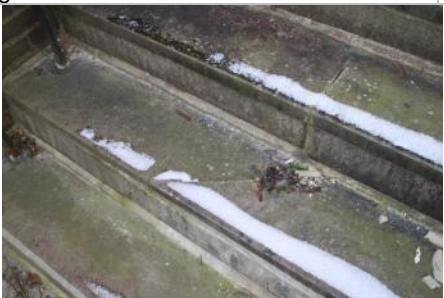
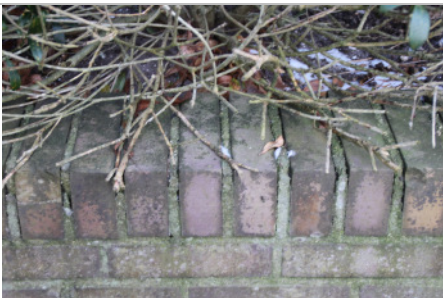
| Locatie | K | Omschrijving | Gebrek | Advies | Hvhd | Ehd | Stabu |
|---|---|---|---|---|---|---|---|
| N-N-01-02 | S | Trap, natuursteen | Het natuursteen is op enkele plekken gescheurd | Herstellen scheuren met minerale mortel | 1 | Pst | 35.22.01 |

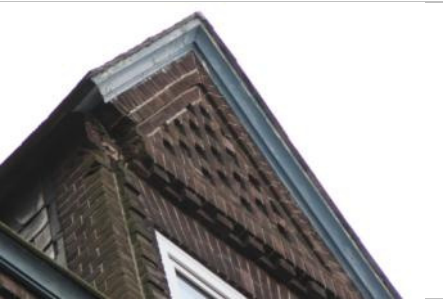
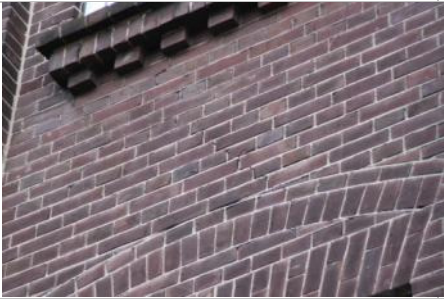
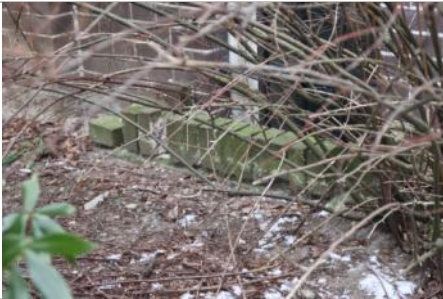
| Locatie | K | Omschrijving | Gebrek | Advies | Hvhd | Ehd | Stabu |
|---|---|---|---|---|---|---|---|
| N-N-01-02 | S | Metselwerk, koekoeken | Verkeert in slechte staat | Opnieuw opmetselen koekoek t.p.v. kozijnen souterrain | 5 | St | 22.20.05 |
| N-N-01-02 | S | Metselwerk, dorpel | Ter plaatse van de linker erker mist de hoek van de dorpel onder het venster | Inboeten bakstenen waterslag | 1 | St | 22.20.02 |
| N-N-01-02 | S | Metselwerk, kruisverband | Op enkele plekken zijn een aantal stenen kapot | Uithakken en inboeten slechte stenen max 4 st. | 20 | St | 22.20.01 |
| N-N-01-02 | S | Metselwerk, dakkapel | De hoek van de dakkapel ontbreekt | Inboeten metselwerk hoek dakkapel | 1 | Pst | 22.30.01 |
| N-N-01-02 | S | Voegwerk, scheur | Aan de rechterkant van de gevel zit een scheur in het voegwerk | Uithalen en opnieuw voegen scheur | 1 | M1 | 22.72.02 |

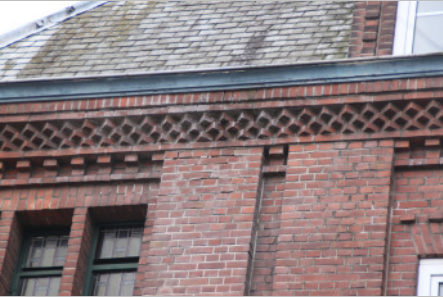
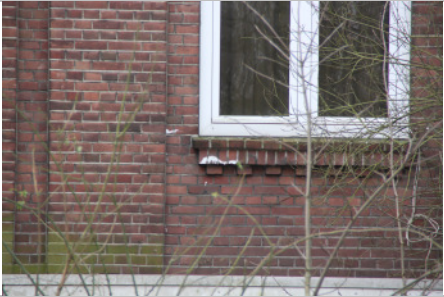
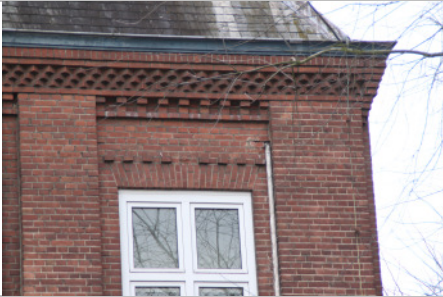
| Locatie | K | Omschrijving | Gebrek | Advies | Hvhd | Ehd | Stabu |
|---|---|---|---|---|---|---|---|
| N-O-01-02 | M | Voegwerk, gesneden | Op enkele plekken verkeert het voegwerk in matige staat | Uithalen en opnieuw voegen | 10 | M2 | 22.72.01 |
| N-O-01-02 | S | Metselwerk, kruisverband | Op enkele plekken zijn een aantal stenen kapot | Uithakken en inboeten slechte stenen max 4 st. | 5 | St | 22.20.01 |
| N-O-01-02 | M | Daklijst aanbouw | Verkeert in matige staat, is erg vervuild | Schoonmaken daklijst aanbouw | 8 | M1 | 24.50.06 |
| N-O-01-02 | M | Metselwerk | Ter plaatse van de waterslag is het metselwerk besmet | Schoonmaken metselwerk | 1 | Pst | 22.20.06 |

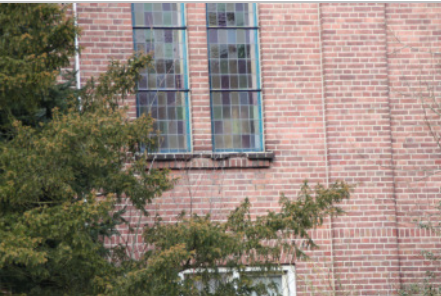
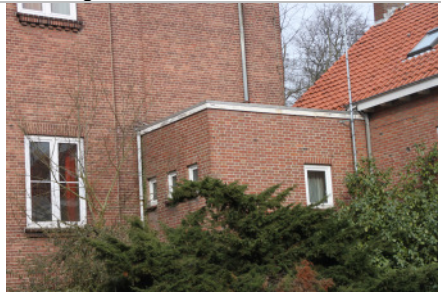
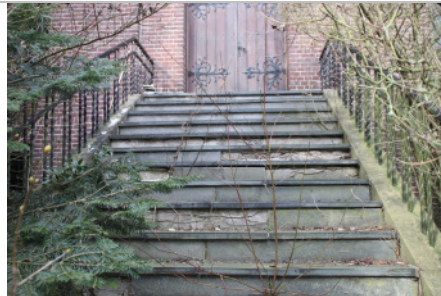
| Locatie | K | Omschrijving | Gebrek | Advies | Hvhd | Ehd | Stabu |
|---|---|---|---|---|---|---|---|
| N-Z-01-02 | S | Voegwerk, gesneden | Ter plaatse van het trasraam verkeert het voegwerk in slechte staat | Uithalen en opnieuw voegen | 30 | M2 | 22.72.01 |
| N-Z-01-02 | S | Trap treden, natuursteen | Verkeren in slechte staat | Opnemen en herleggen natuurstenen treden, bijleveren te kort komend onderhoud | 55 | M1 | 35.22.11 |

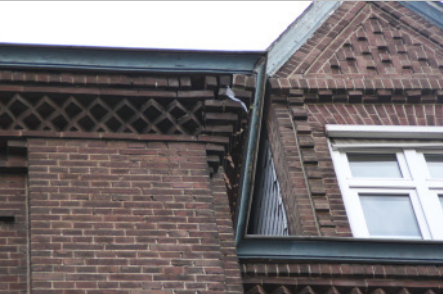
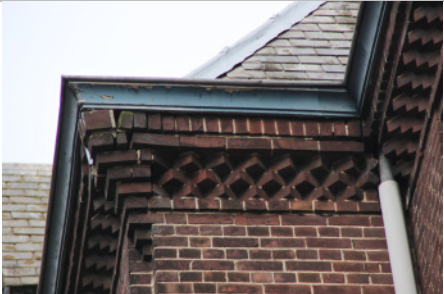
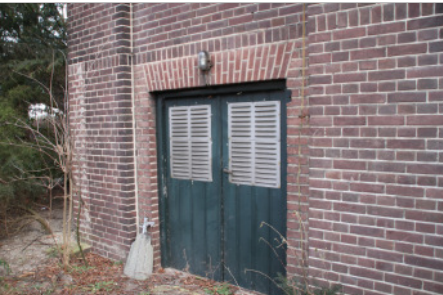
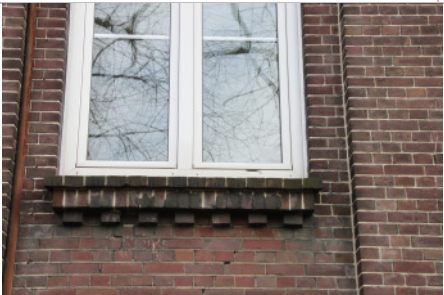
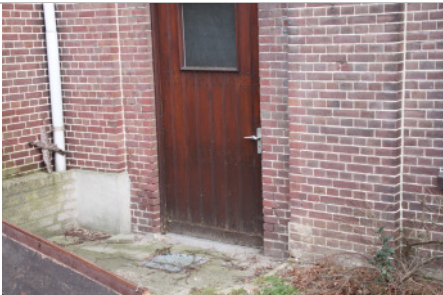
| Locatie | K | Omschrijving | Gebrek | Advies | Hvhd | Ehd | Stabu |
|---|---|---|---|---|---|---|---|
| W-W-01-02 | M | Voegwerk, gesneden | Op enkele plekken verkeert het voegwerk in matige staat | Uithalen en opnieuw voegen | 20 | M2 | 22.72.01 |
| W-W-01-02 | S | Voegwerk, scheur | Op enkele plekken zitten scheuren in de gevel | Uithalen en opnieuw voegen scheur | 8 | M1 | 22.72.02 |
| W-W-01-02 | S | Metselwerk, kruisverband | Op enkele plekken zijn een aantal stenen kapot | Uithakken en inboeten slechte stenen max 4 st. | 7 | St | 22.20.01 |

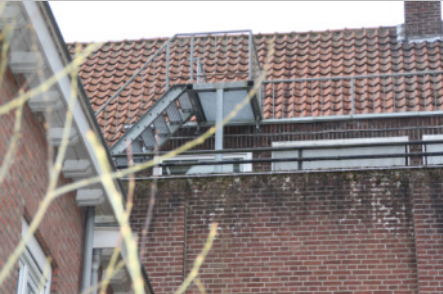
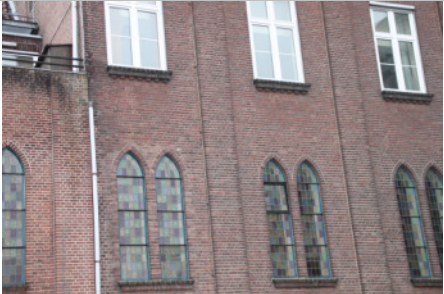
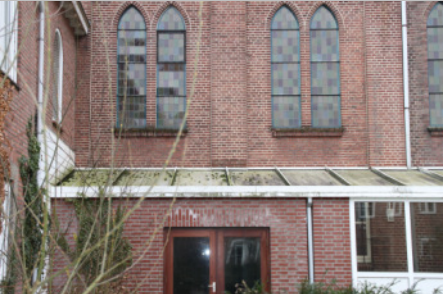
| Locatie | K | Omschrijving | Gebrek | Advies | Hvhd | Ehd | Stabu |
|---|---|---|---|---|---|---|---|
| W-O-01-02 | M | Metselwerk | Het metselwerk is ter plaatste van het platte dak besmet/vervuild | Reinigen metselwerk | 5 | M2 | 22.20.06 |
| W-O-01-02 | M | Metselwerk | Het metselwerk is ter plaatste van de waterslagen vervuild | Reinigen metselwerk waterslagen (2 st) | 2 | M1 | 22.20.06 |

| Locatie | K | Omschrijving | Gebrek | Advies | Hvhd | Ehd | Stabu |
|---|---|---|---|---|---|---|---|
| W-O-01-02 | R | Aanbouw, kunststof | Verkeert in redelijke staat, aanbouw is zeer vervuild | Schoonmaken aanbouw | 70 | M2 | 30.40.06 |

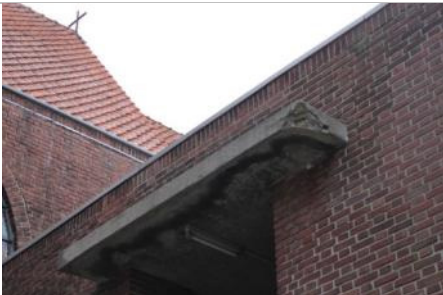
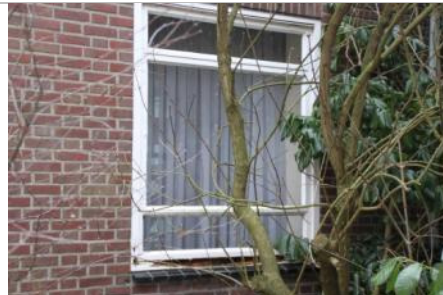
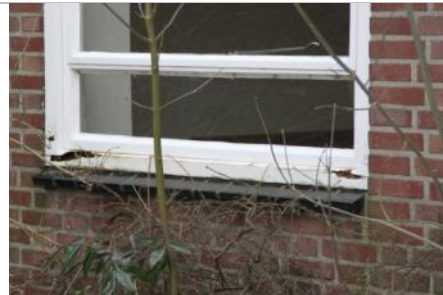
| Locatie | K | Omschrijving | Gebrek | Advies | Hvhd | Ehd | Stabu |
|---|---|---|---|---|---|---|---|
| N-B1-01-02 | M | Metselwerk, trap staand verband | Verkeert in matige staat | Herstel metselwerk trap max 4 st. | 15 | St | 22.20.01 |
| N-B1-01-02 | M | Daklijst entree, beton | Verkeert in matige staat, hoek is afgebroken | Herstellen betonnen lijst (3 M1) | 1 | Pst | 21.21.10 |

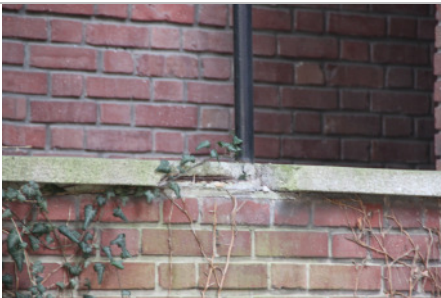
| Locatie | K | Omschrijving | Gebrek | Advies | Hvhd | Ehd | Stabu |
|---|---|---|---|---|---|---|---|
| K-O-01-02 | M | Metselwerk | Op meerdere plaatsen is het metselwerk met groene algen besmet | Schoonmaken metselwerk (20%) | 32 | M2 | 22.20.06 |
| K-O-01-02 | S | Betonnen afdekking tpv trap | Verkeert in slechte staat, een stuk is afgebroken | Herstellen betonnen afdekrand | 1 | Pst | 21.21.10 |
| K-O-01-02 | S | Plafond veranda, stucgaas | Plafond vertoont craquelé | Vervangen plafond | 20 | M2 | 40.21.11 |

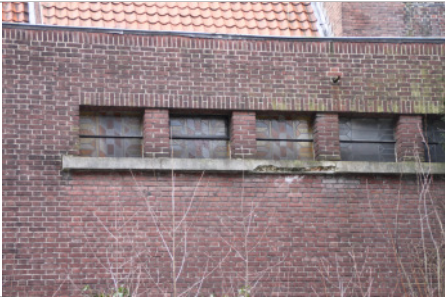
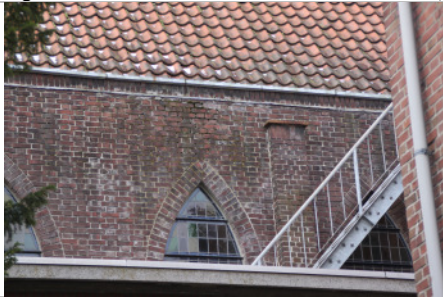
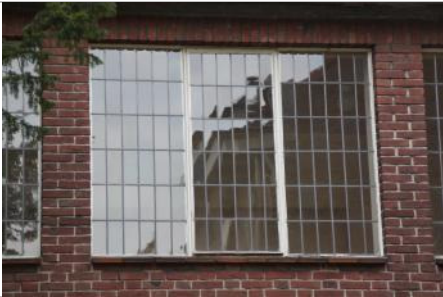
| Locatie | K | Omschrijving | Gebrek | Advies | Hvhd | Ehd | Stabu |
|---|---|---|---|---|---|---|---|
| K-O-01-03 | S | Waterslag, keramieke tegels | Op enkele plaatsen is de waterslag kapot | Inboeten waterslag (5 tegels) | 1 | St | 41.73.01 |
| K-O-01-03 | S | Betonnen dorpel, glas in lood vensters | Verkeert in slechte staat, een deel is afgebrokkeld | Herstellen betonnen dorpel | 2 | M1 | 21.21.10 |

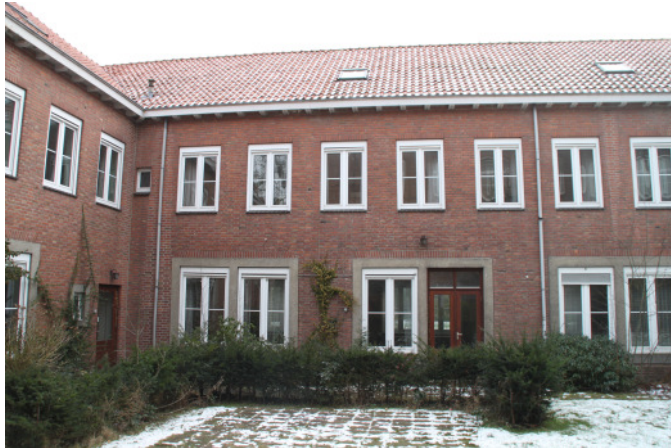
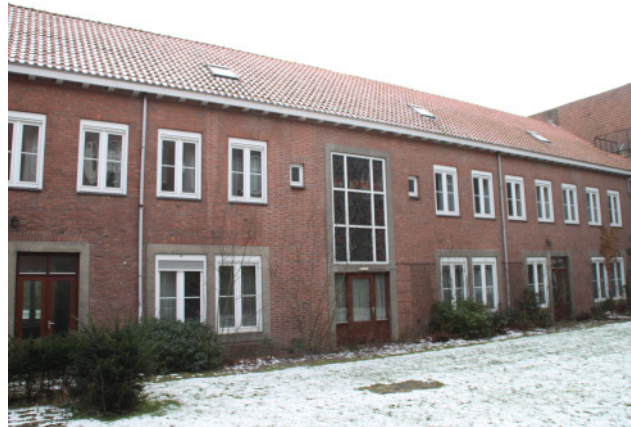
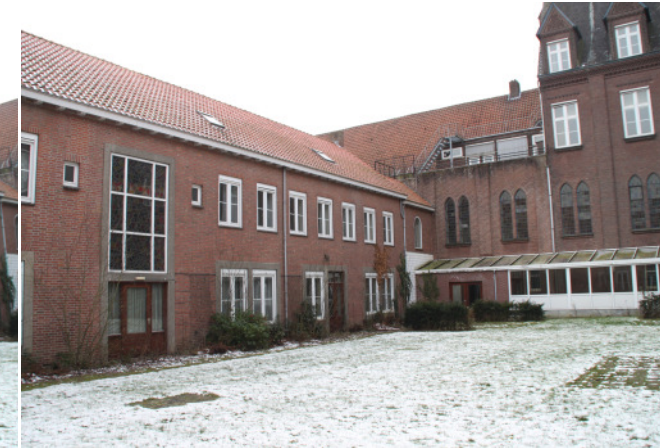
| Locatie | K | Omschrijving | Gebrek | Advies | Hvhd | Ehd | Stabu |
|---|---|---|---|---|---|---|---|
| Z-N-01-02 | R | Gootlijst, hout | Verkeert in redelijke staat, enkele plekken zijn rot | Vervangen van 15% van de complete houten gootlijst (37 M1) | 5,5 | M1 | 24.50.01 |
| Z-N-01-02 | S | Klossen, hout | Verkeert in slechte staat, enkele klossen zijn rot | Vervangen van houten klossen | 6 | St | 24.52.01 |

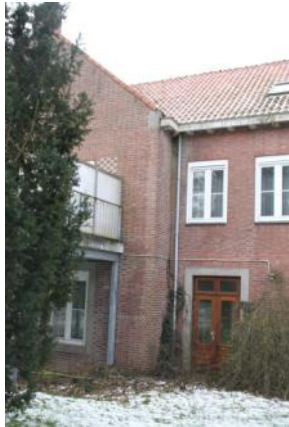
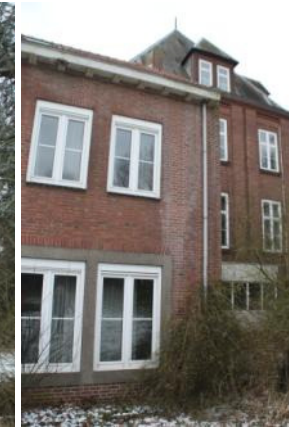
| Locatie | K | Omschrijving | Gebrek | Advies | Hvhd | Ehd | Stabu |
|---|---|---|---|---|---|---|---|
| O-O-01-02 | S | Gootlijsten, hout | Verkeert in slechte staat, enkele plekken zijn rot | Vervangen van 80% van de complete houten goot (24 M1) | 19,2 | M1 | 24.50.02 |
| O-O-01-02 | S | Klossen, hout | Verkeert in slechte staat, enkele klossen zijn rot | Vervangen van houten klossen | 15 | St | 24.52.01 |

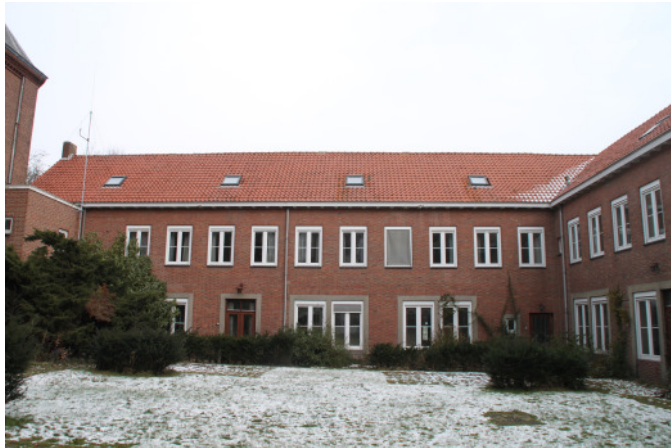
| Locatie | K | Omschrijving | Gebrek | Advies | Hvhd | Ehd | Stabu |
|---|---|---|---|---|---|---|---|
| O-W-01-02 | S | Gootlijst, hout | Verkeert in slechte staat, enkele plekken zijn rot | Vervangen van 20% van de houten gootlijst (20 M1) | 4 | M1 | 24.50.01 |
| O-W-01-02 | S | Klossen, hout | Verkeert in slechte staat, enkele klossen zijn rot | Vervangen van houten klossen | 3 | St | 25.51.01 |

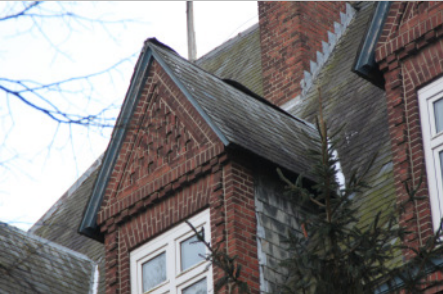
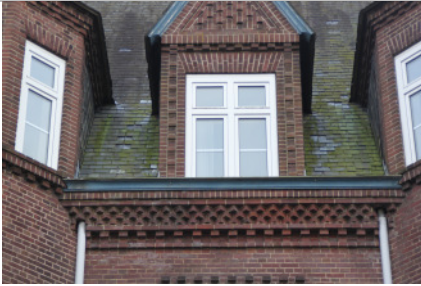
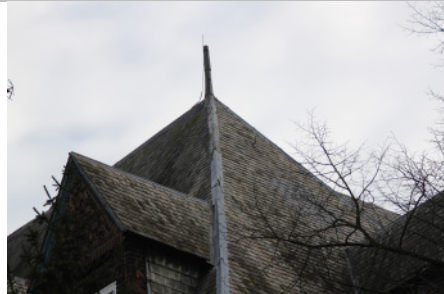
| Locatie | K | Omschrijving | Gebrek | Advies | Hvhd | Ehd | Stabu |
|---|---|---|---|---|---|---|---|
| DK-01-03 | S | Leien, maasdekking | Leien verkeren in slechte staat | Compleet vervangen van leien dakbedekking | 868 | M2 | 33.51.01 |

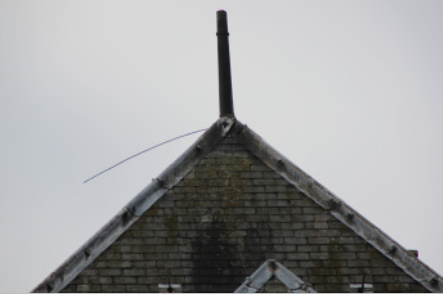
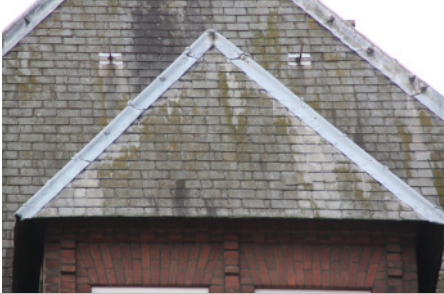
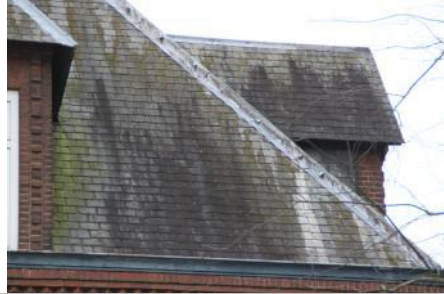
| | | | | | | | |
|---|---|---|---|---|---|---|---|
| DK-01-03 | S | Leien, maasdekking, dakkapellen | Leien verkeren in slechte staat | Compleet vervangen van leien dakkapellen (22 st) | 165 | M2 | 33.51.02 |
| DK-01-03 | S | Leien, maasdekking, zijwangen | Leien verkeren in slechte staat | Compleet vervangen van leien zijwangen (44 st) | 64 | M2 | 33.51.03 |

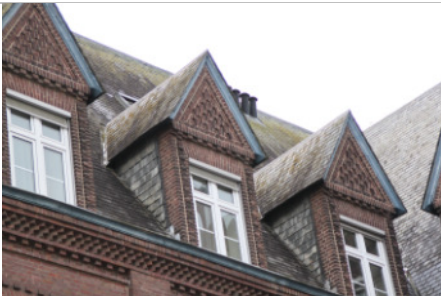
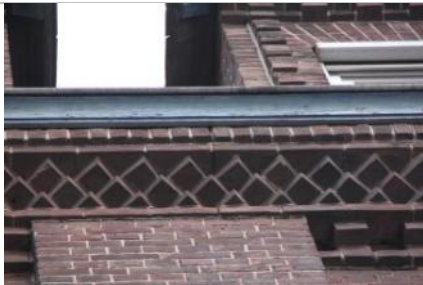
| Locatie | K | Omschrijving | Gebrek | Advies | Hvhd | Ehd | Stabu |
|---|---|---|---|---|---|---|---|
| DK-02-03 | S | Leien, maasdekking, dakkapellen | Leien verkeren in slechte staat | Compleet vervangen van leien dakkapellen (11 st) | 83 | M2 | 33.51.02 |
| DK-02-03 | S | Leien, maasdekking, zijwangen | Leien verkeren in slechte staat | Compleet vervangen van leien zijwangen (22 st) | 32 | M2 | 33.51.03 |

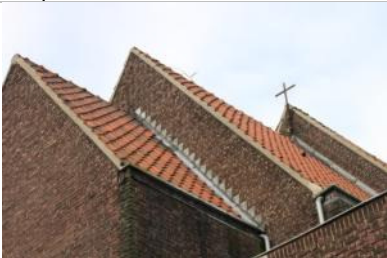
| Locatie | K | Omschrijving | Gebrek | Advies | Hvhd | Ehd | Stabu |
|---|---|---|---|---|---|---|---|
| | R | Nokvorsten | Verkeren in redelijke staat, niet alle liggen goed in de specie, enkele zijn kapot | Vervangen en herleggen van enkele nokvorsten (35 m1) | 1 | Pst | 33.41.01 |

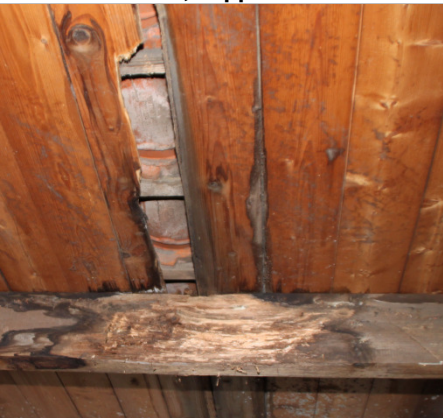
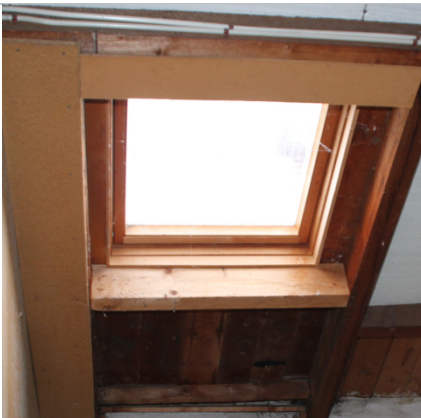
| Locatie | K | Omschrijving | Gebrek | Advies | Hvhd | Ehd | Stabu |
|---|---|---|---|---|---|---|---|
| DK-04-01 | M | Gording- en spantconstructie, hout | Door lekkages is het hout hier en daar aangetast | Stelpost houtrotherstel van € 5.000,- | 1 | Stp | 24.20.01 |

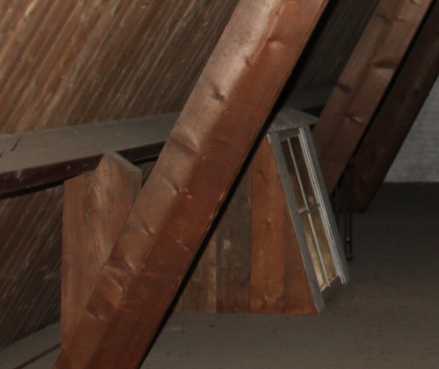
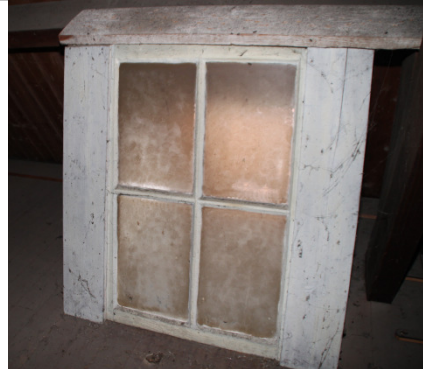
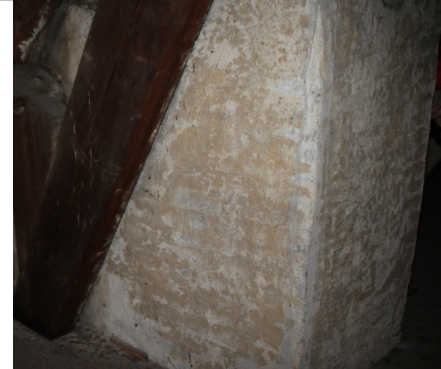
| Locatie | K | Omschrijving | Gebrek | Advies | Hvhd | Ehd | Stabu |
|---|---|---|---|---|---|---|---|
| INT-01-01 | M | Daklicht constructies | Matige kwaliteit | Hertellen van de daklicht betimmeringen | 1 | Pst | 24.90.01 |

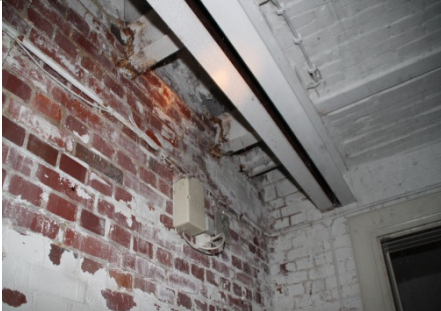
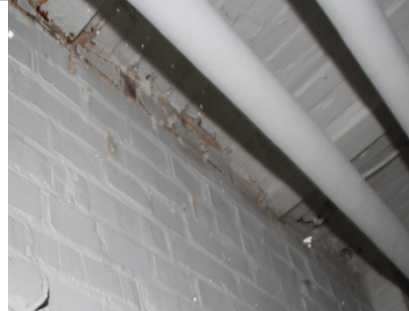
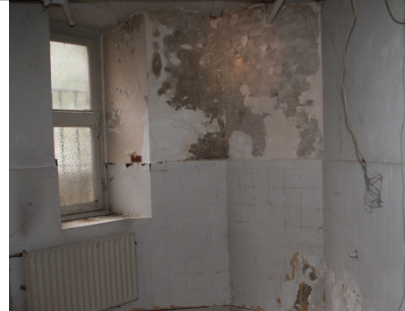
| Locatie | K | Omschrijving | Gebrek | Advies | Hvhd | Ehd | Stabu |
|---|---|---|---|---|---|---|---|
| INT-02-01 | S | Troggewelven | De troggewelven zijn aangetast door corrosie | Constructie troggewelven verbeteren | 1 | Pst | 25.10.01 |

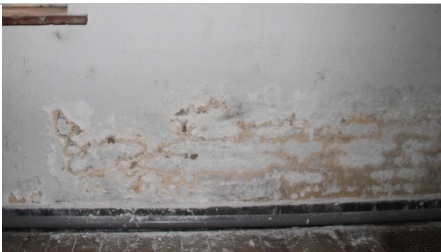
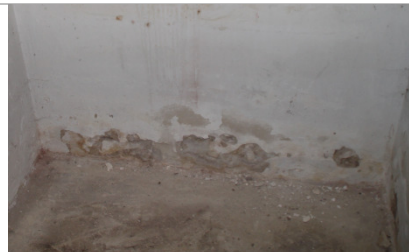
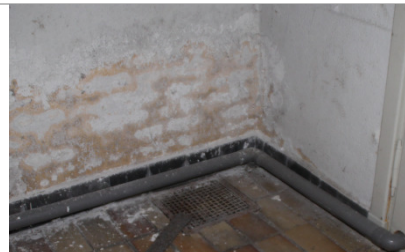
| Locatie | K | Omschrijving | Gebrek | Advies | Hvhd | Ehd | Stabu |
|---|---|---|---|---|---|---|---|
| INT-02-01 | S | Stucwerken diverse ruimten | Veel vochtschades en loszittend stucwerk | Vervangen met een saneringspleister | 250 | M2 | 40.41.01 |

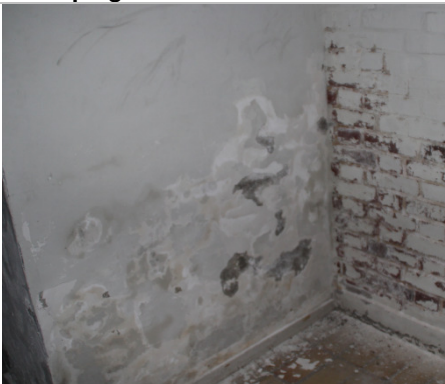
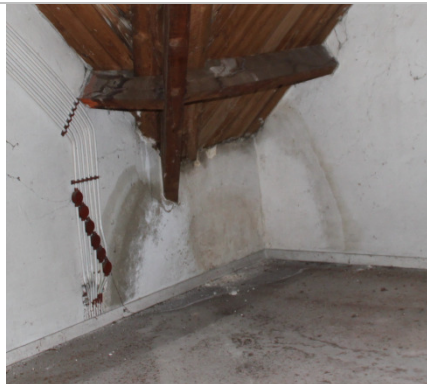
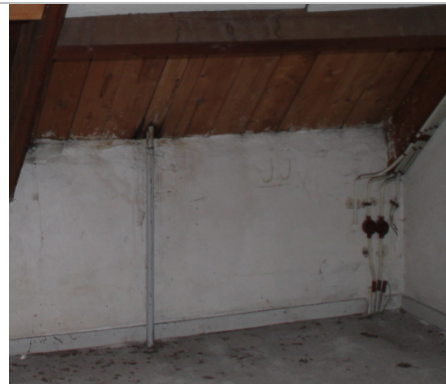
| Locatie | K | Omschrijving | Gebrek | Advies | Hvhd | Ehd | Stabu |
|---|---|---|---|---|---|---|---|
| INT-03-01 | S | Stucwerken diverse ruimten | Veel vochtschades en loszittend stucwerk | Vervangen met een saneringspleister | 100 | M2 | 40.41.01 |
